Alésia : un nouvel atelier de bronzier dans le quartier des Champs de l'Église

Germaine Depierre, Antoine Mamie, Romuald Pinguet et Arnaud Coutelas

ALÉSIA : UN NOUVEL ATELIER DE BRONZIER DANS LE QUARTIER DES CHAMPS DE L'ÉGLISE

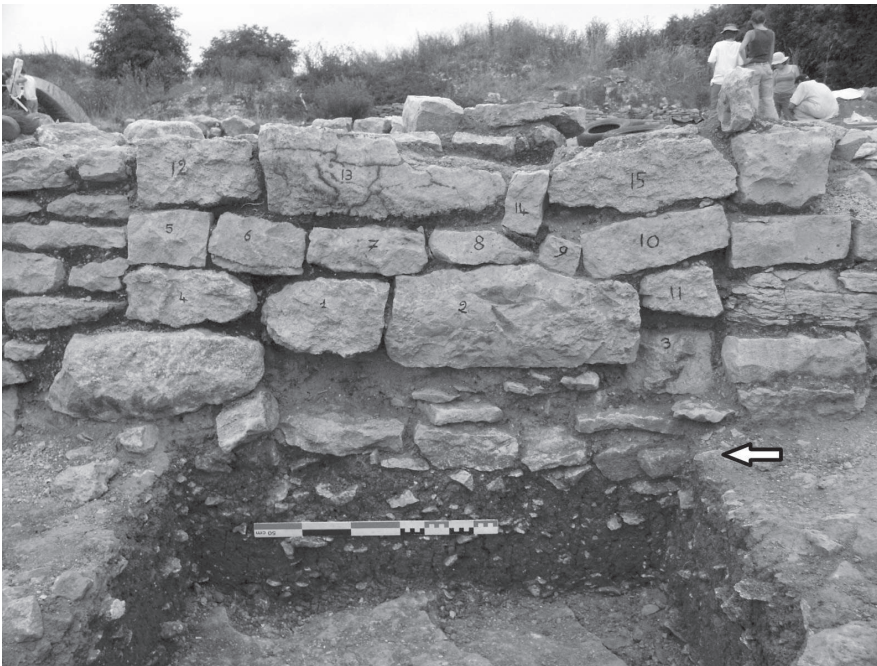
Fig. 6. Porte bouchée entre les pièces 4 et 5. Vue du nord-est (photo A. Mamie/R. Pinguet).

Le troisième type concerne l'extension de la pièce 4 (M251, M108 et le tiers méridional de M051), le mur de l'ante ainsi que la porte comblée entre les pièces 4 et 5. Les élévations reposent sur une fondation en hérisson qui n'est malheureusement pas visible sur les relevés (fig. 9c). Les moellons sont beaucoup plus gros et de forme moins allongée. Leur longueur est comprise entre 20 et 35 cm et leur hauteur entre 9 et 16 cm. Le mur est large d'une quarantaine de centimètres. Bien que nous n'ayons pas effectué de démontage dans cette variété de mur, nous avons pu observer que le liant principal était le mortier.

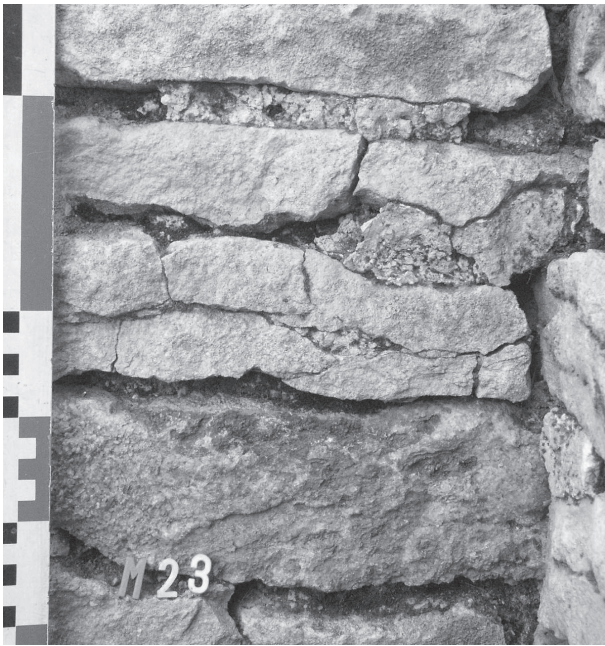
Fig. 10. Restes de joints regarnis à l'angle des murs M023 et M024 (photo A. Coutelas).

Concernant les murs, un dernier point reste à aborder : celui des joints regarnis. Leur étude a été menée par Arnaud Coutelas (COUTELAS, 2003, p. 355-358). Ces éléments apparaissent comme particulièrement

récurrents en Gaule romaine ; leurs propriétés et leur composition, qui les font se rapprocher du stuc, leur donnent une bonne résistance mécanique. Ce matériau vient apparemment combler les joints après l'édification des murs, comme pour assurer une meilleure cohésion des moellons et permettre une plus grande longévité des parements. On retrouve ce type de joint dans la pièce 5, sur la face intérieure du mur M023 (fig. 10), des vestiges sur le mur M030, ainsi que sur la face intérieure du mur M251, également sur les deux côtés du mur M024. Il est très possible qu'ils aient été présents sur l'ensemble des élévations de la pièce. Malheureusement, ils ont pu disparaître à la suite d'une fouille trop « appuyée » lors de la découverte des murs,

par méconnaissance de l'existence de ce type de vestige et/ou à cause des intempéries. En outre, la détection de ces éléments, dans le bâtiment 1, a été rendue plus difficile par l'absence de lissage ou de marque de joint au fer, ce qui est habituellement le cas.
