194 | 2005/1

## L'apport des données géomorphologiques et historiques à l'analyse diachronique du couple aléa-vulnérabilité dû aux avalanches et aux coulées de débris dans les fjords d'Islande nord-occidentale

*The contribution of geomorphologic and historic data to the diachronic analysis of hazard-vulnerability couple due to snow avalanches and debris flows in the Icelandic westfjords*

**Armelle Decaulne**

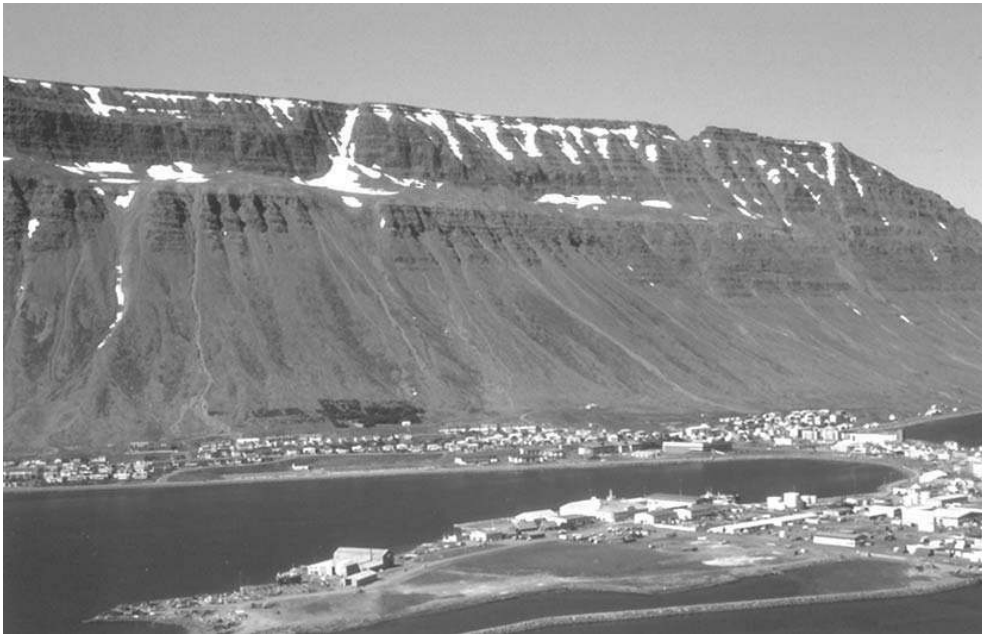
Photo 1 : Le site d'Isafjordur  
*The Isafjordur study area*

- Isafjordur (2 800 habitants, 1,4 km<sup>2</sup>) est la capitale de la région des fjords de l'ouest (photo 1). La ville s'étend sur 1 500 m à l'aval d'un versant de 700 m de dénivelé, orienté vers le sud-est et interrompu par le replat Gleidarhjalli (470-525 m). Au sud, Holtahverfi constitue un quartier résidentiel situé à l'aval d'une pente de 350 m de dénivelé, orientée vers le nord. Sur le versant nord de la vallée Tungudalur se trouve un quartier de résidences secondaires (cf. localisation en fig. 5).

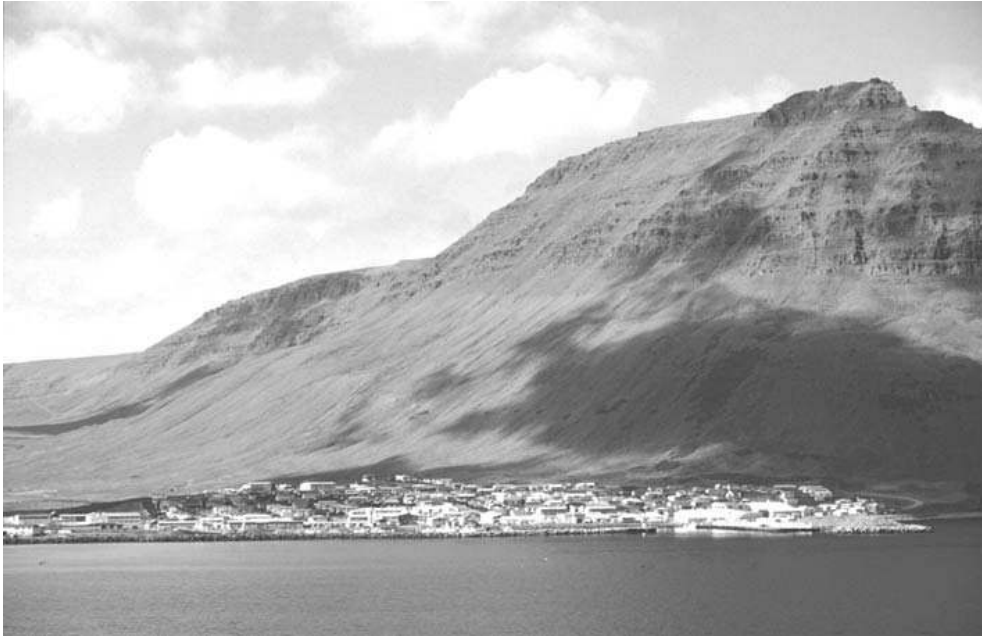
**Photo 2 : Le site de Bolungarvik**  
*The Bolungarvik study area*

- À Bolungarvik (1 020 habitants, 0,73 km<sup>2</sup>), la zone habitée s'étend sur près de 2 km à l'aval d'une pente de 600 m de dénivelé, exposée au sud (photo 2).

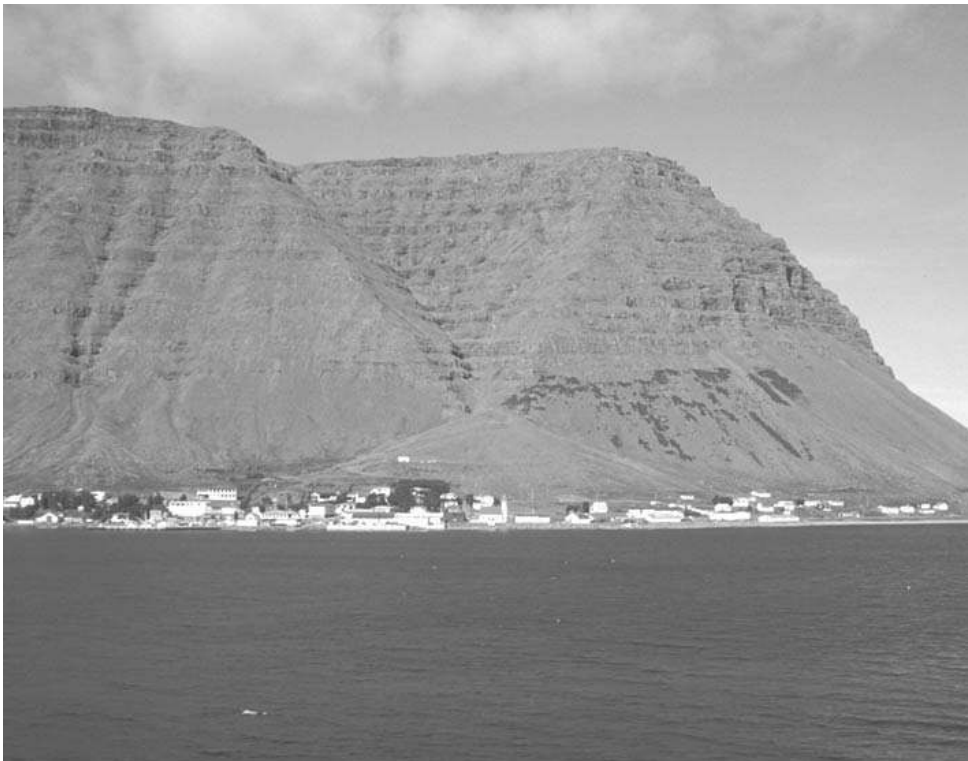
**Photo 3 : Le site de Bildudalur**  
*The Bildudalur study area*

- Bildudalur (290 habitants, 0,28 km<sup>2</sup>) est un village de 1 750 m de long situé au pied d'un versant orienté vers le sud-est, dont le sommet atteint une altitude de 440 m (photo 3).
- Patreksfjordur (800 habitants, 0,525 km<sup>2</sup>) s'étend sur 2 500 m à l'aval d'un versant de 500 m de dénivelé exposé au sud (photo 4).

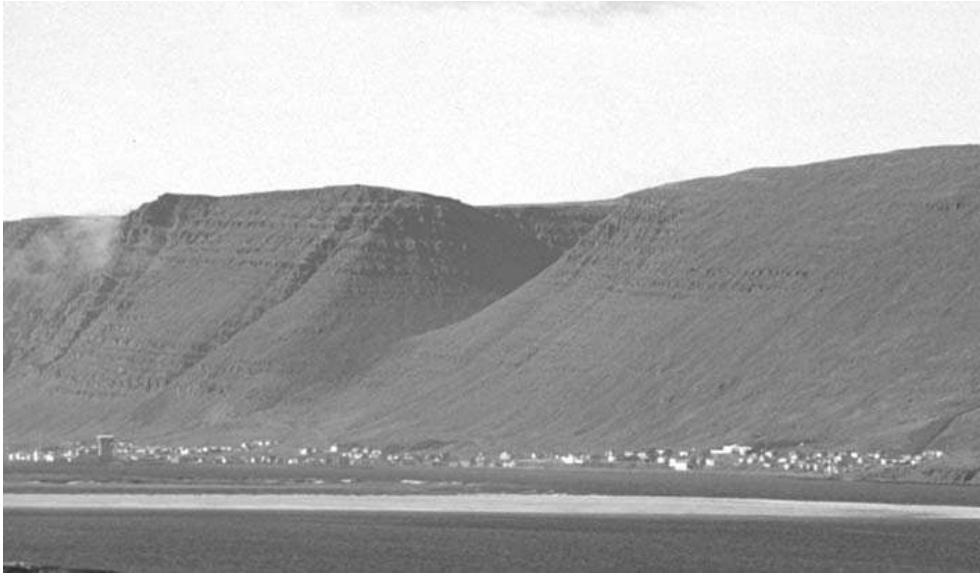
Photo 4 : Le site de Patreksfjordur  
The Patreksfjordur study area
