11 | 2007  
Varia

# Saint-Lupicin (Jura), étude de bâti de l'église Notre-Dame

Sébastien Bully, Laurent Fiocchi, Morana Čaušević-Bully et Aurélia Bully

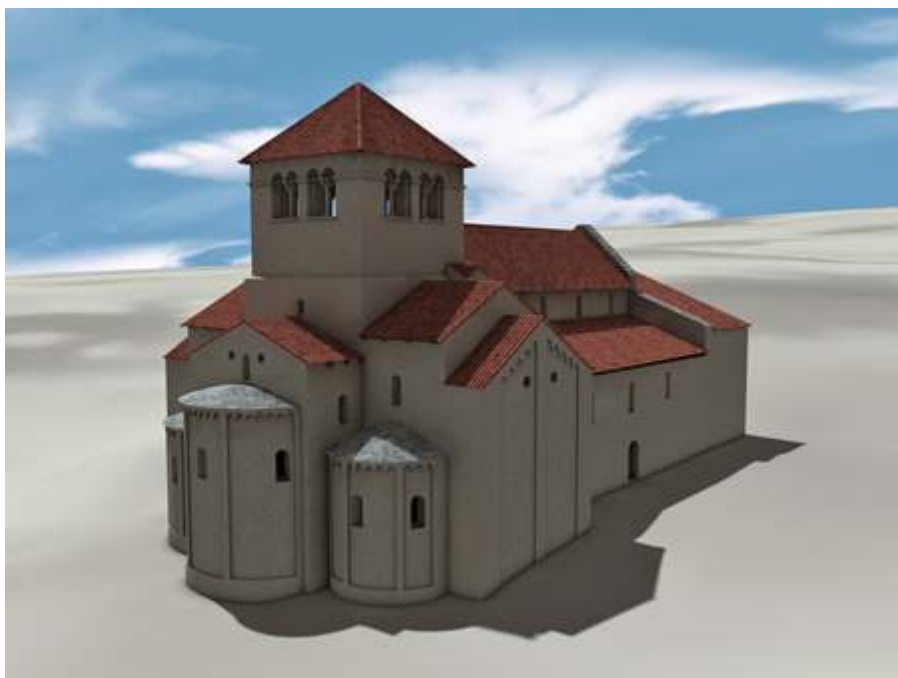
Fig. 2 - Évocation de l'église de Saint-Lupicin au XII<sup>e</sup> siècle avec la toiture à quatre pans et l'avant-nef (infographie 3D, D. Vuillermoz, APAHJ).
