**UNIVERSIDAD POLITÉCNICA SALESIANA
SEDE QUITO**

**Trabajo de titulación previo a la obtención del título de:
INGENIERA CIVIL E INGENIERO CIVIL**

**TEMA:
DURABILIDAD DEL HORMIGÓN CON FIBRAS DE YUTE**

DURABILIDAD DEL HORMIGÓN CON FIBRAS DE YUTE

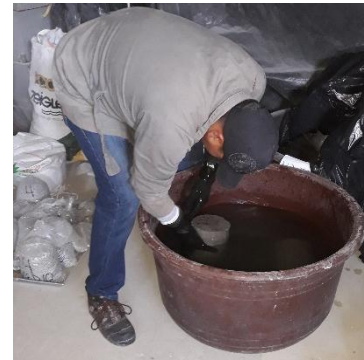
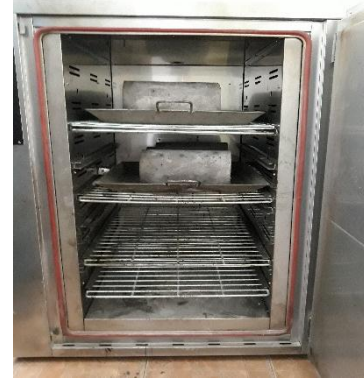
Figura 1. (a) Sumersión de los cilindros en el sulfato de sodio. (b) Secado en horno de las muestras luego de la sumersión.

Una vez que se ha cumplido el proceso de curado de 28 días, se realizó una solución de sulfato de sodio $[Na_2SO_4]$ en donde, los cilindros de hormigón con fibra de yute y sin yute se sometieron a ciclos de sumersión en dicha solución, y secado en horno a $110^{\circ}C \pm 5^{\circ}C$, dando un total de 15 ciclos. Se tomó como referencia a la norma NTE INEN 863 perteneciente para áridos. (Ver Figura 1 y 2).

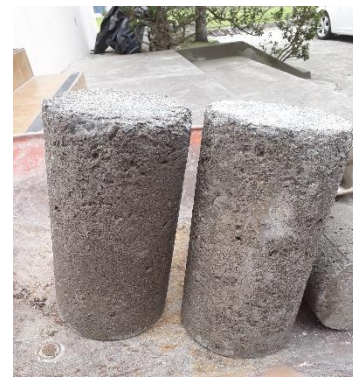
Figura 2. Muestras de hormigón sometidas a 15 ciclos de inmersión en solución de sulfato y secado

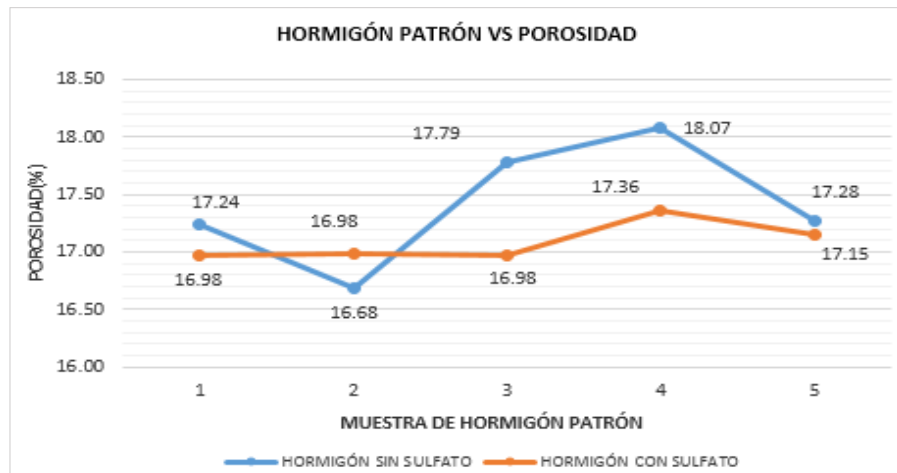
Figura 5. (a) Hormigón patrón vs Porosidad. (b) Hormigón + yute vs Porosidad.

En la figura anterior, se evidencia un aumento de porosidad, de las muestras que no contienen sulfato, con respecto a las muestras que contienen sulfato.

Este ensayo se lo realizó a los cilindros de hormigón, después de la edad de 28 días, y a aquellos que se les sometió posteriormente a ciclos de inmersión en solución de sulfato y secado en el horno, obteniendo los siguientes resultados. (Ver Figura 5. (a) y (b)).

Al estar sometidas a ciclos de secado e inmersión, se produce una reacción del ion sulfato, con los componentes presentes en el cemento como son: aluminato de calcio y el hidróxido de calcio formando sulfo aluminato de calcio y sulfato de calcio respectivamente mostrado en la ecuación (1), aumentando la resistencia, y un leve incremento de porosidad y valores de absorciones aceptables donde se cree que esto se debe a la

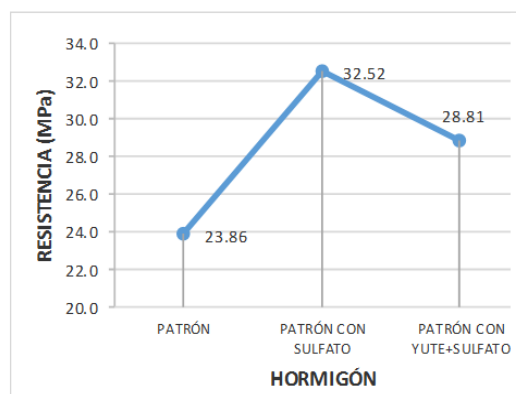
Figura 6. Resistencias a la compresión de cilindros.

Al someter las probetas de hormigón a la solución de sulfatos, aumenta la resistencia [16], en un 11.41% para la muestra patrón expuesto a sulfatos, con respecto a la muestra patrón con yute expuesto a sulfatos.

Se pueden evidenciar la variación de la resistencia para las diferentes muestras de hormigón en la Figura 6.
