Actas del Cuarto Congreso Nacional de Historia de la Construcción, Cádiz, 27-29 enero 2005, ed. S. Huerta, Madrid: I. Juan de Herrera, SEDHC, Arquitectos de Cádiz, COAAT Cádiz, 2005.

## El asiento de las armaduras de cubierta del Palacio de Pedro I en Sevilla

José María Calama Rodríguez  
Cecilia Cañas Palop

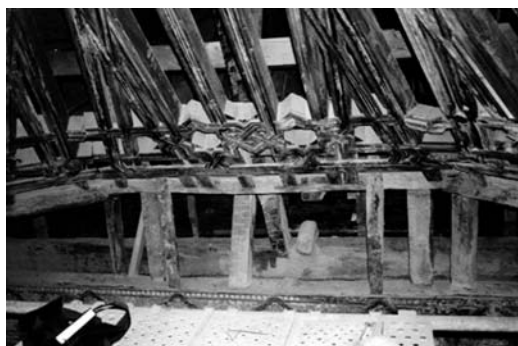
Figura 6  
Apoyo de uno de los estribos de la armadura del Anteoratorio sobre puntales de madera

Difícilmente se puede encontrar una superficie llana y homogénea en donde fijar el estribado.

- El sistema de descarga de los estribados tiene una serie de irregularidades estructurales semejantes en tres de las techumbre estudiadas. Salvo el Mirador de los Reyes Católicos, que tiene apoyados todos sus estribos sobre los muros de la estancia, las otras tres armaduras tienen uno de los estribos realizando la descarga de esfuerzos de manera puntual a través de los extremos de la viga sobre los muros de carga transversales, y sobre otra viga de mayor escuadría situada unos 50 cm por debajo del plano de asiento. Esta transmisión se realiza mediante una serie de puntales de madera que las conectan verticalmente.

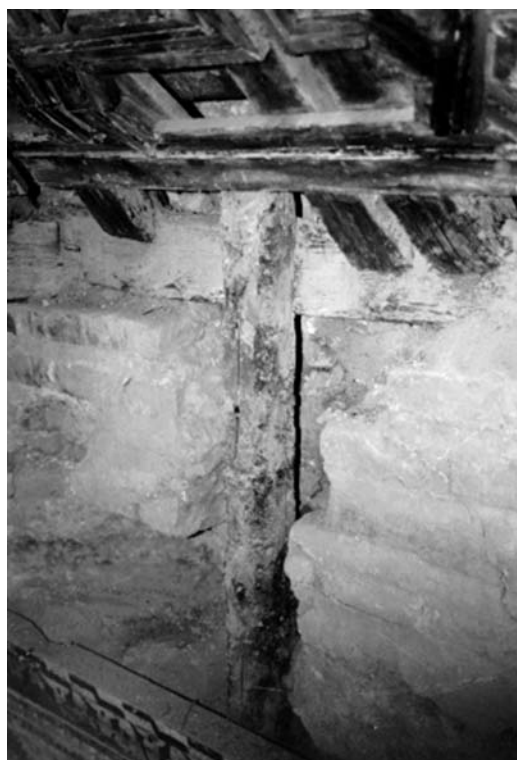
Figura 7  
Semiempotramiento de estribo en paramento vertical. Se aprecia con claridad el acusado deterioro del muro de carga, del plano de asiento y del encuentro entre estribos. La inclusión de los maderos para fijación del alicer del arrocabe acentúa considerablemente los daños

- En ningún caso, salvo en los anteriores enlaces, se ha detectado una fijación del estribado a los muros mediante clavijas de hierro, en los casos en que las vigas están simplemente apoyadas este hecho puede incrementar los desplazamientos horizontales de los estribos sobre el plano de apoyo.

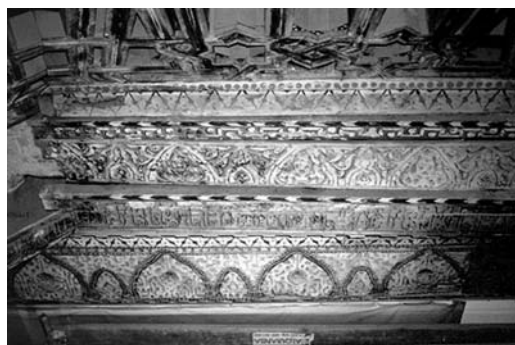
Figura 8  
Arrocabe de la armadura del Antoratorio. Se aprecian los desajustes entre las distintas piezas que lo conforman

- Existen desajustes de consideración en todas las uniones de los elementos pertenecientes a los arrocabes estas techumbres. En particular, la armadura del Anteoratorio tiene unas dimensiones de los aliceres mayores que las de la propia estancia quedando estos empotrados en los muros.

- La afirmación anterior se refuerza al analizar la organización constructiva del arrocabe en relación a los muros de carga. El doble alicer tiene poco o nulo sentido constructivo ya que se limita a ocultar gran parte del muro de carga. Actualmente desconocemos si en los muros se produjo algún tipo de recrecido o si originalmente había algún tipo de canes u otro elemento. No obstante debido a la casi con toda seguridad, originalidad de las tablas analizadas descartamos esta última idea, ya que según esto, el alicer inferior se encontraría partido en las zonas de unión con estas piezas. Lo lógico es pensar que se hacía precisa la colocación de grandes superficies donde poder hacer inscripciones variadas, y para ello se adaptó un
