# Archeologierapport

## E. Tinellaan 6

### Verslag van resultaten

Stedelijke dienst Archeologie Mechelen  
Frank Kinnaer & Liesbeth Troubleyn

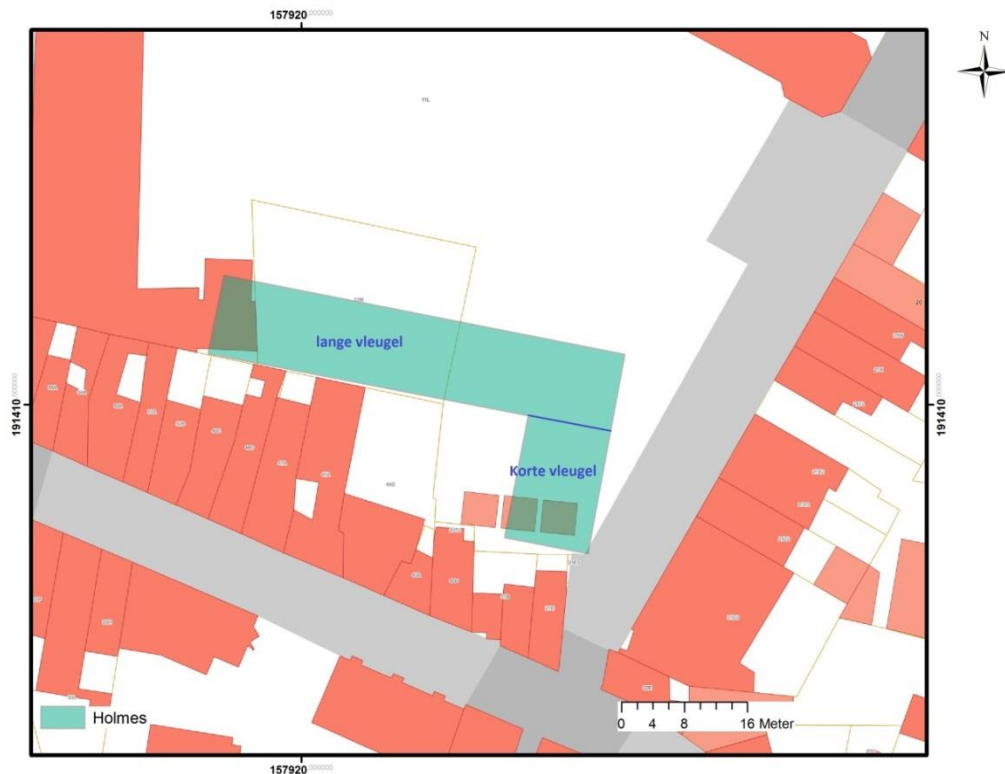
Figuur 4: Kadasterkaart met aanduiding van de op te graven zone/zone met verschillende verstoringsdiepte volgens het Programma van Maatregelen: lange vleugel 5m+TAW, korte vleugel 4.75m+TAW (bron: GIS Stad Mechelen).

Het Programma van Maatregelen ging uit van een verstoringsdiepte van 5m+TAW voor de lange vleugel en 4.75m+TAW voor de korte vleugel. Er werd een vlakdekkende opgraving gepland in drie werkputten met minimaal twee vlakken, één onder de recente ophogingslagen en één op de verstoringsdiepte.

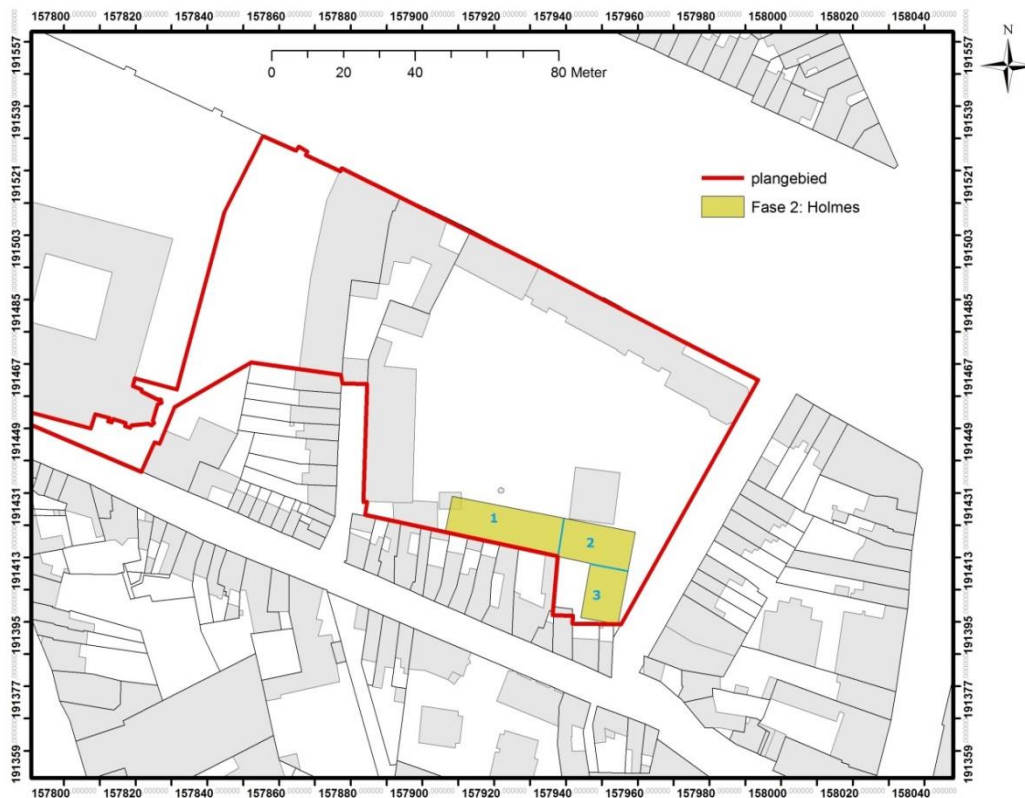
Figuur 5: Kadasterkaart met aanduiding van de op te graven zone en aanduiding van de werkputten volgens het Programma van Maatregelen.

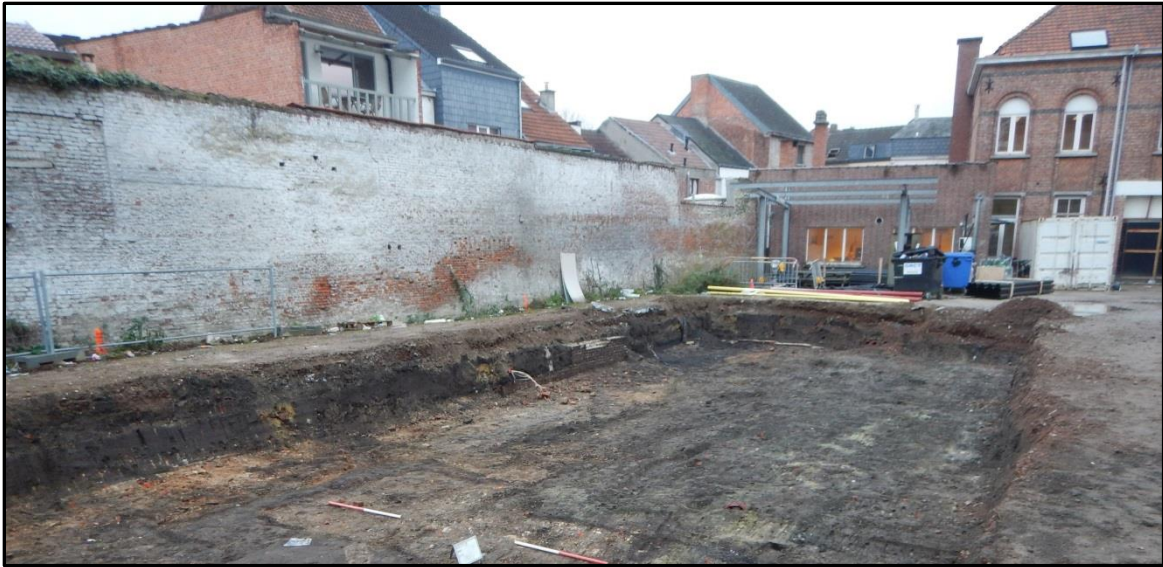
Figuur 4: Buffer langs zuidelijke perceelsmuur en tankstation

- In het westen van de op te graven zone bevond zich een tankstation van de politie, met vermoedelijk een aantal olieputten. Deze zone werd niet opgegraven. Langs de zuidelijke perceelsmuur werd bovendien minimaal twee meter buffer voorzien omwille van stabiliteitsredenen. In het zuidoosten werd reeds een electriciteitscabine gebouwd. Vanuit deze cabine en een andere cabine kortbij vertrokken kabels in de richting van de bouwwerken.

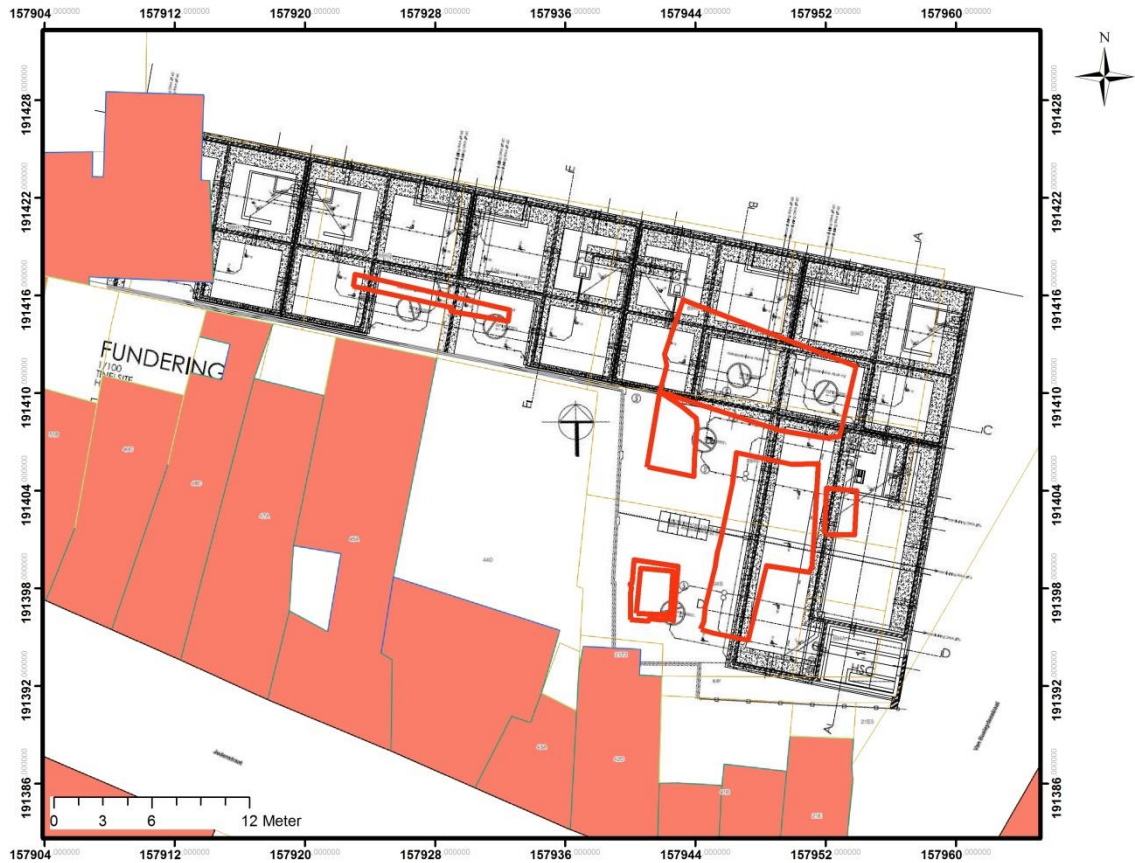
Figuur 9: Contour van de werkputten, geprojecteerd op het plan van de waterputten. Bij de uitzetting van de putten op het terrein werden de punten van de landmeter gevolgd.

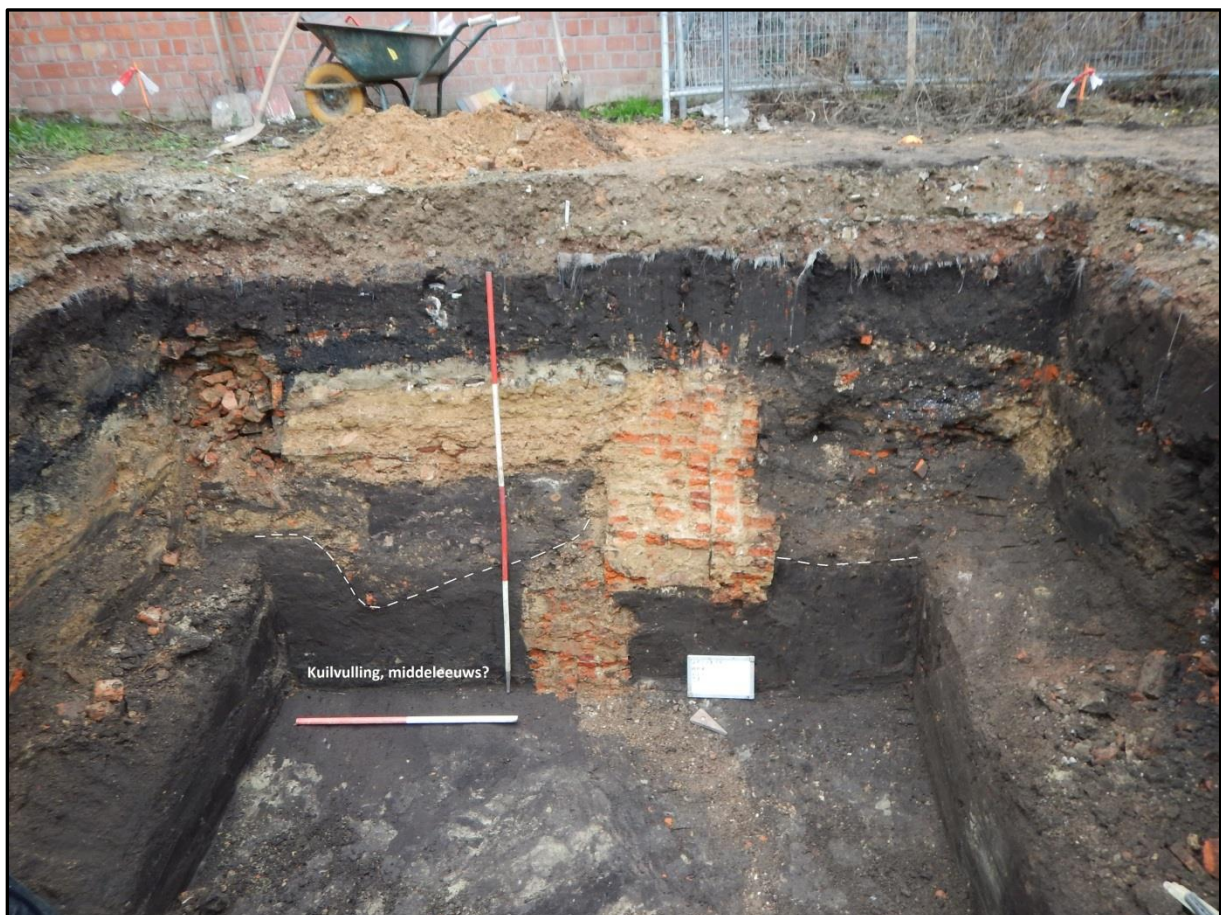
De moederbodem werd aangesneden in werkputten 4 en 5 op een diepte van ca. 4.40 à 4.10m+TAW. In de moederbodem bevonden zich kuilen gevuld met zwartgrijs zand. Deze werden niet verder gecoupeerd omwille van stabiliteitsredenen. Deze kuilvullingen bevatten weinig tot geen baksteen. Vermoedelijk zijn deze kuilen van middeleeuwse oorsprong.

Figuur 28: Kuilvulling van mogelijk middeleeuwse oorsprong, gezien vanuit het oosten

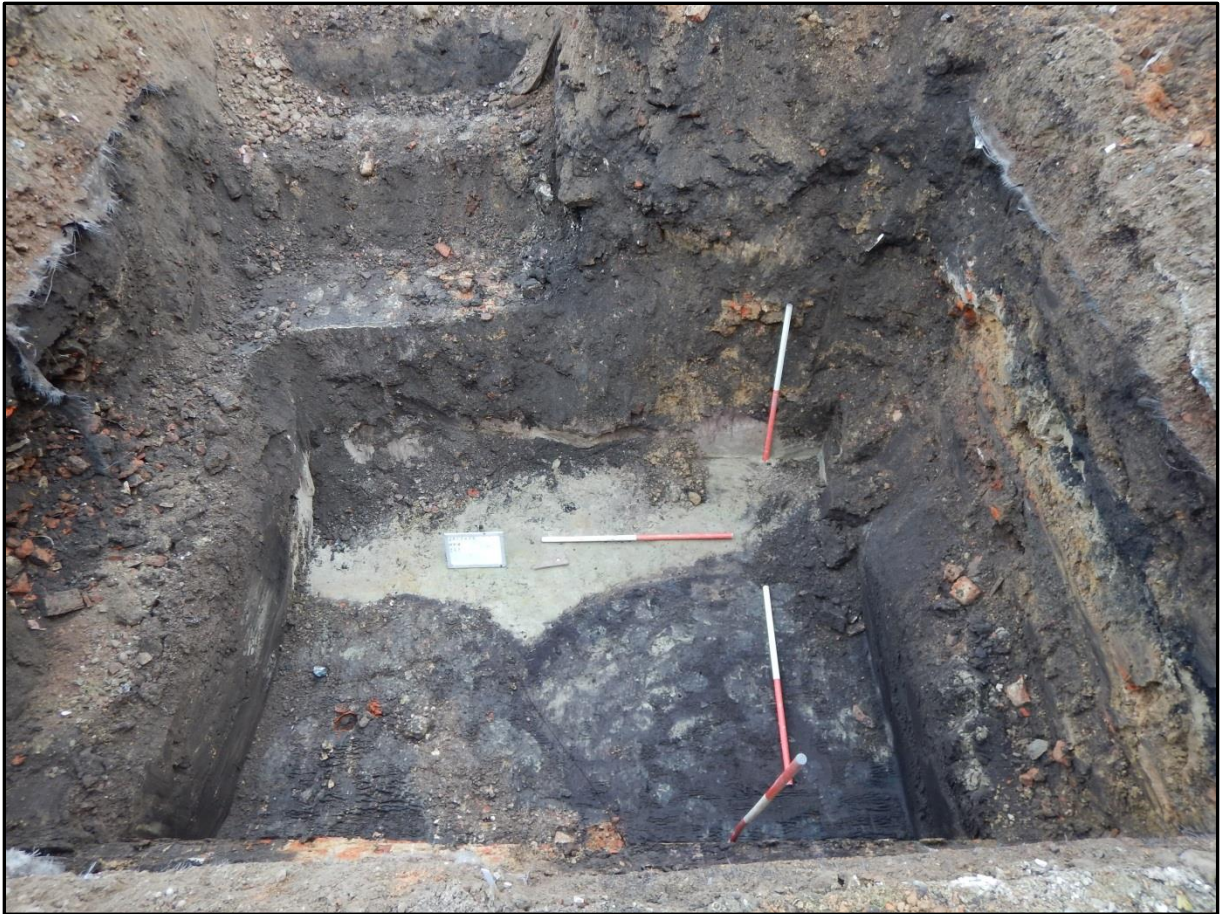
Figuur 29: Kuilvullingen van mogelijk middeleeuwse oorsprong, gezien vanuit het westen

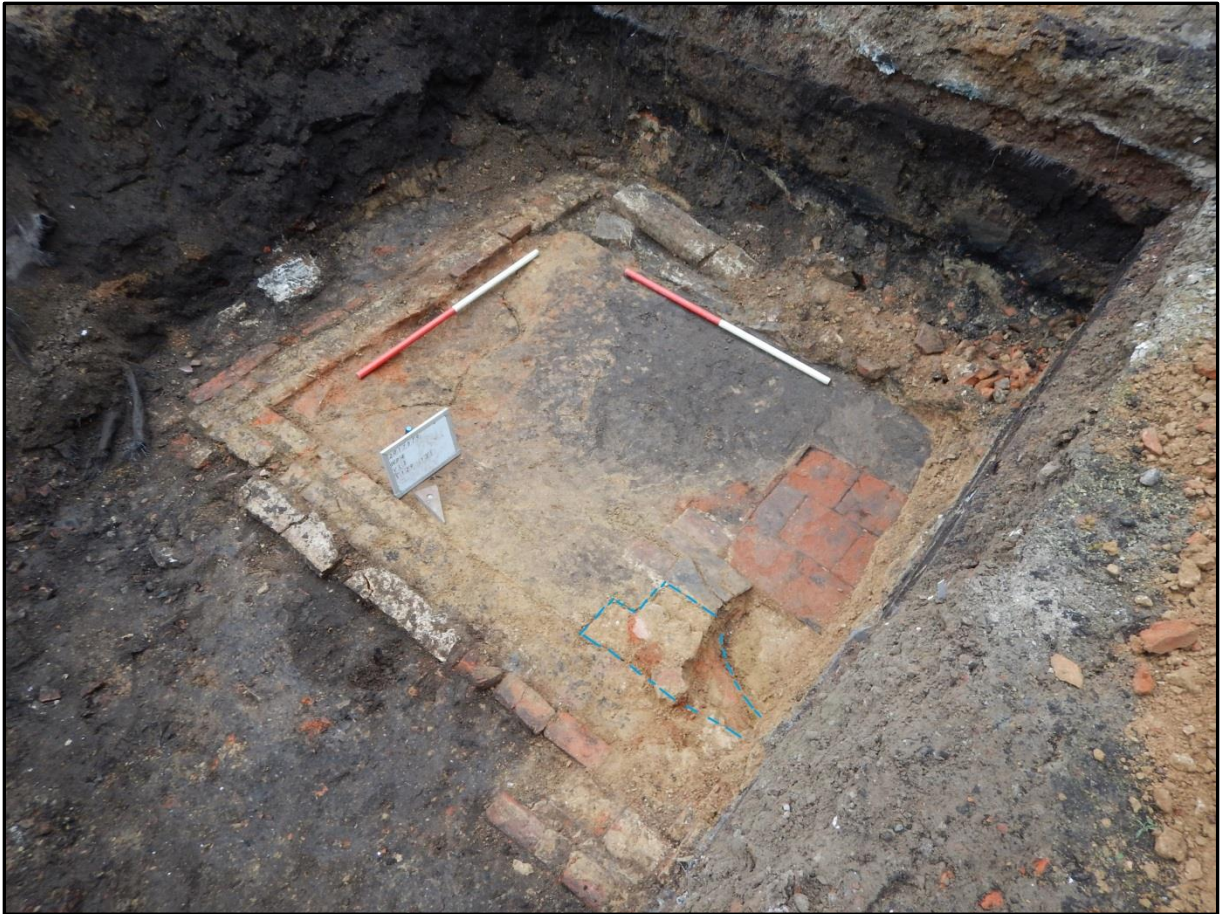
In werkputten 3 en 4 werden resten aangesneden van bebouwing die vermoedelijk uit de postmiddeleeuwse periode (nieuwe tijd?) stamt. Het gaat om een achterhuis met haard (WP4) dat goed bewaard was en mogelijke huis-en perceelsmuren (WP3), die tot op een dieper niveau afgebroken waren. Hier werden geen vloeren meer aangetroffen. Een vierkante structuur van ca. 2.4 x 1.8m met opvulling betrof mogelijk een beerput. De originele vulling bevond zich echter onder de verstoringsdiepte.

Figuur 30: Zicht op het een gedeelte van het aangetroffen achterhuis in WP4, met in het blauw aangeduid de haardwang.

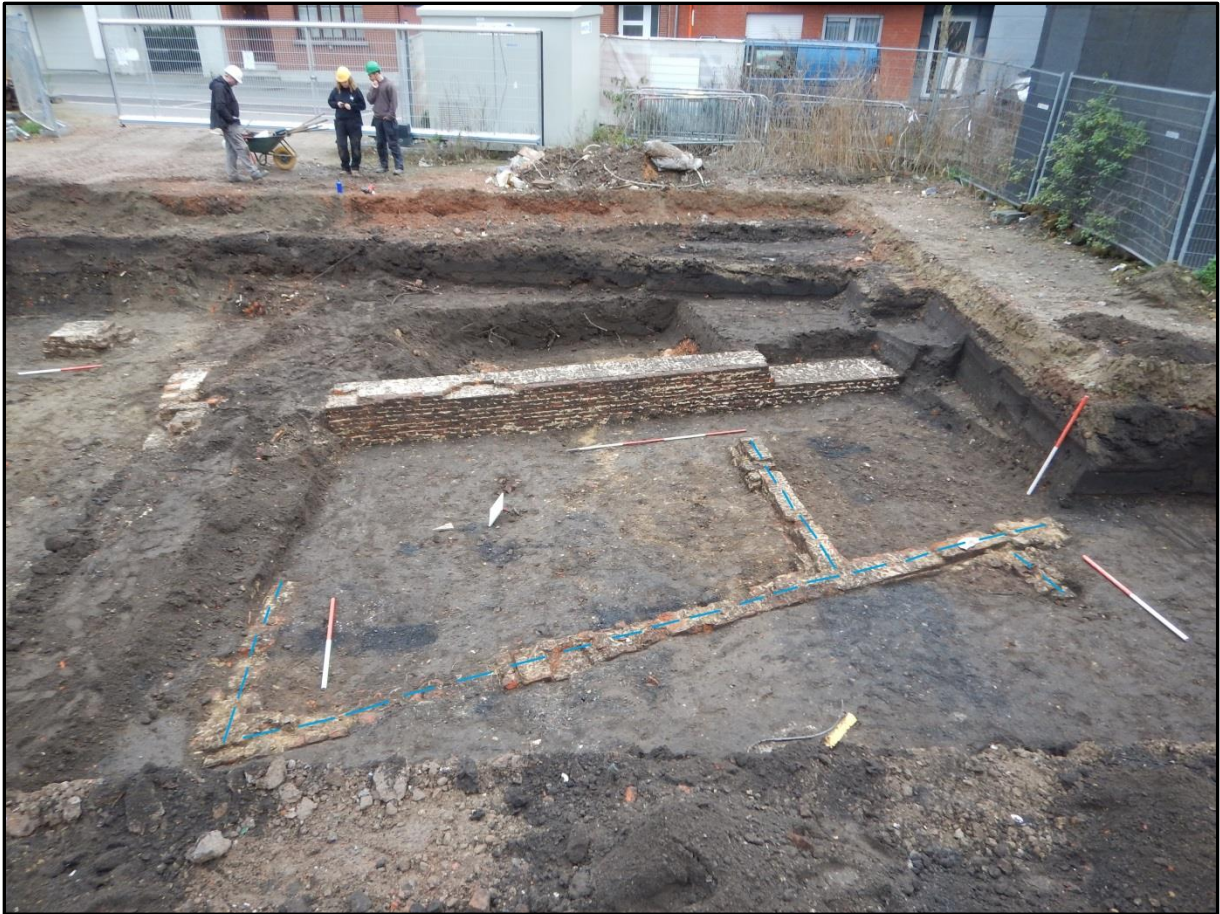
Figuur 31: Zicht op de WP3 vlak 1 met in het blauw aangeduid de muren met een mogelijke datering in de nieuwe tijd

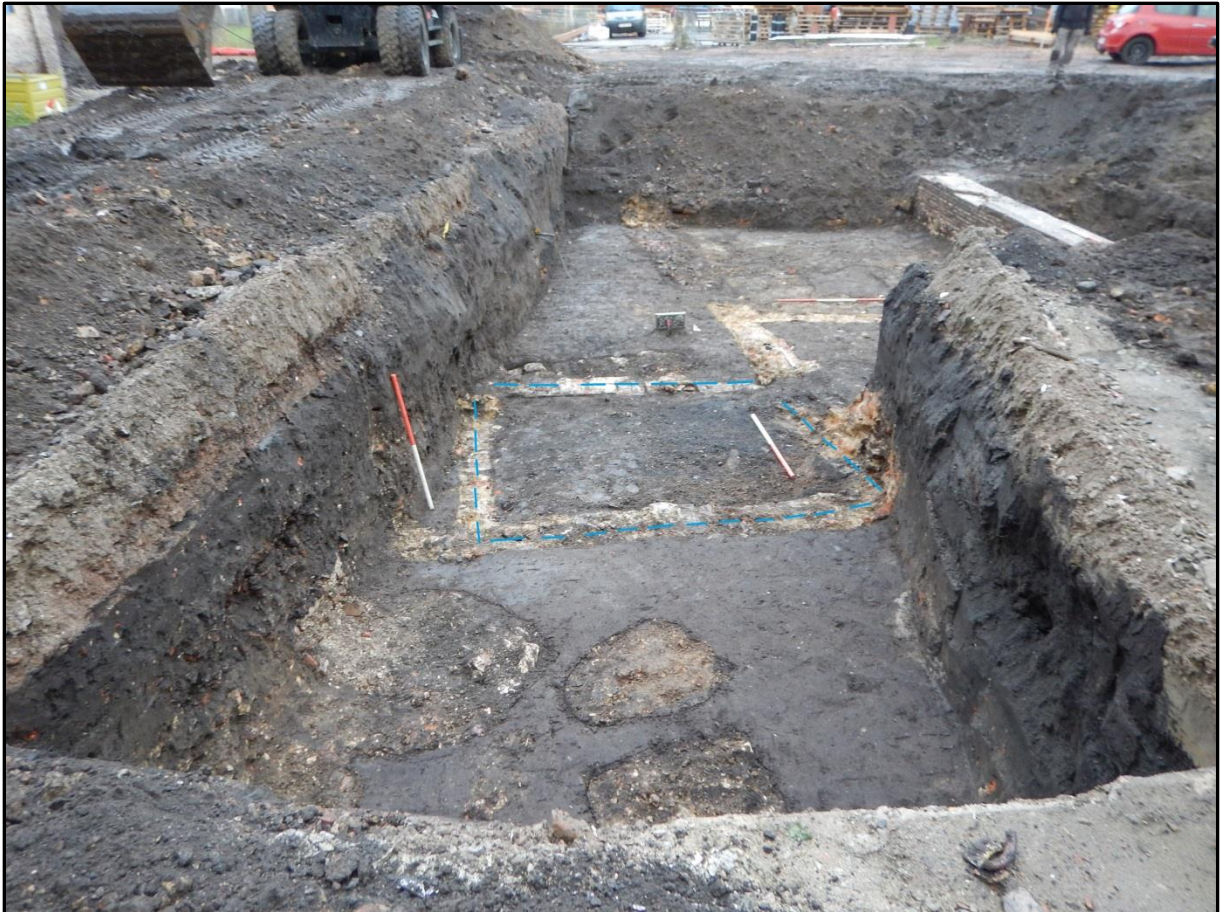
Figuur 32: Zicht op WP3 vlak 2 met in het blauw aangeduid de mogelijke beerput

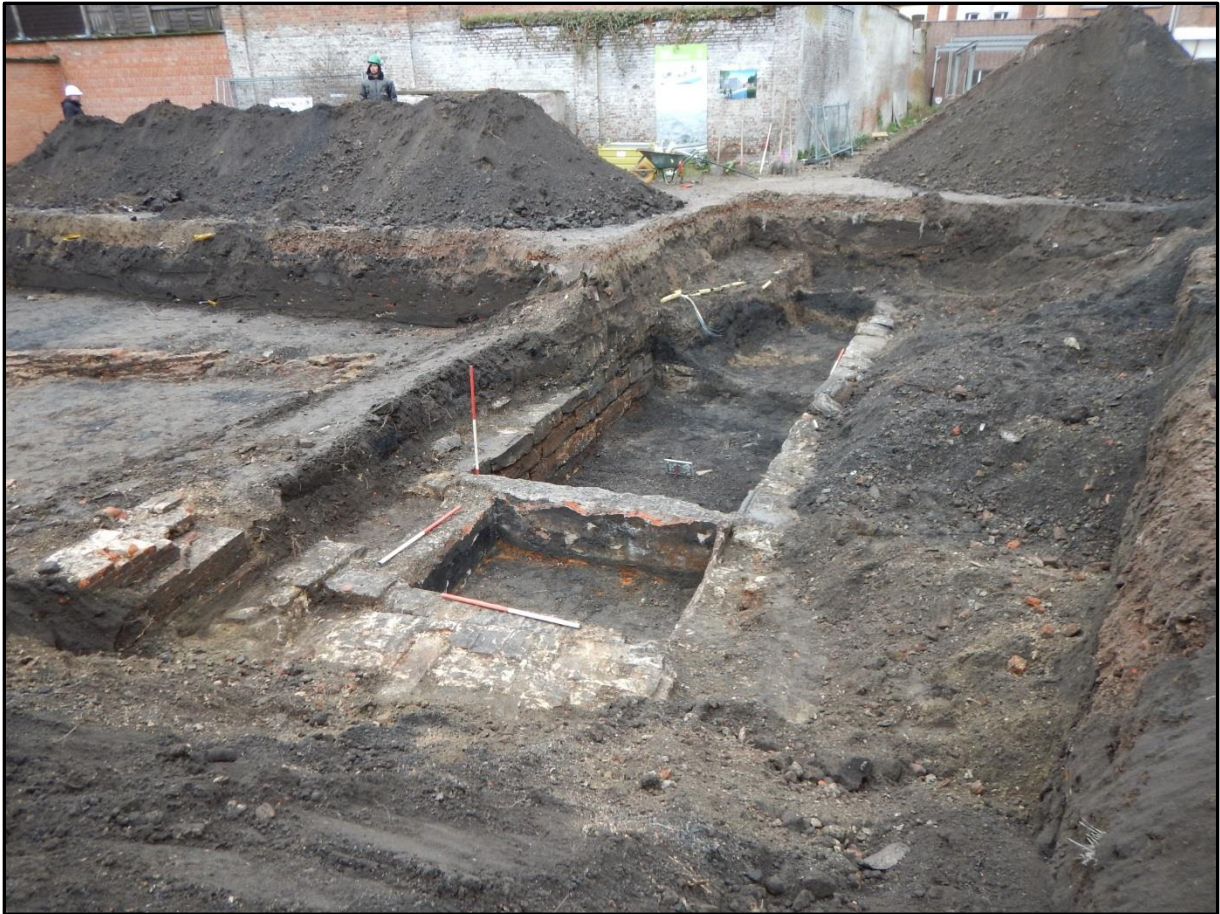
Een houten waterbekken dat zich langs de zuidelijke perceelsmuur uitstrekte, dateert vermoedelijk ook uit de nieuwe tijd. De houten bekken bevond zich onder de verstoringsdiepte. Bovenop dit houten bekken werd in de loop der jaren (nieuwste tijd?) een verstening aangebracht, die wel onderzocht kon worden.

Figuur 33: Werkput 2: Zicht op de versteningsfase van het waterbekken langsheen de zuidelijke perceelsmuur

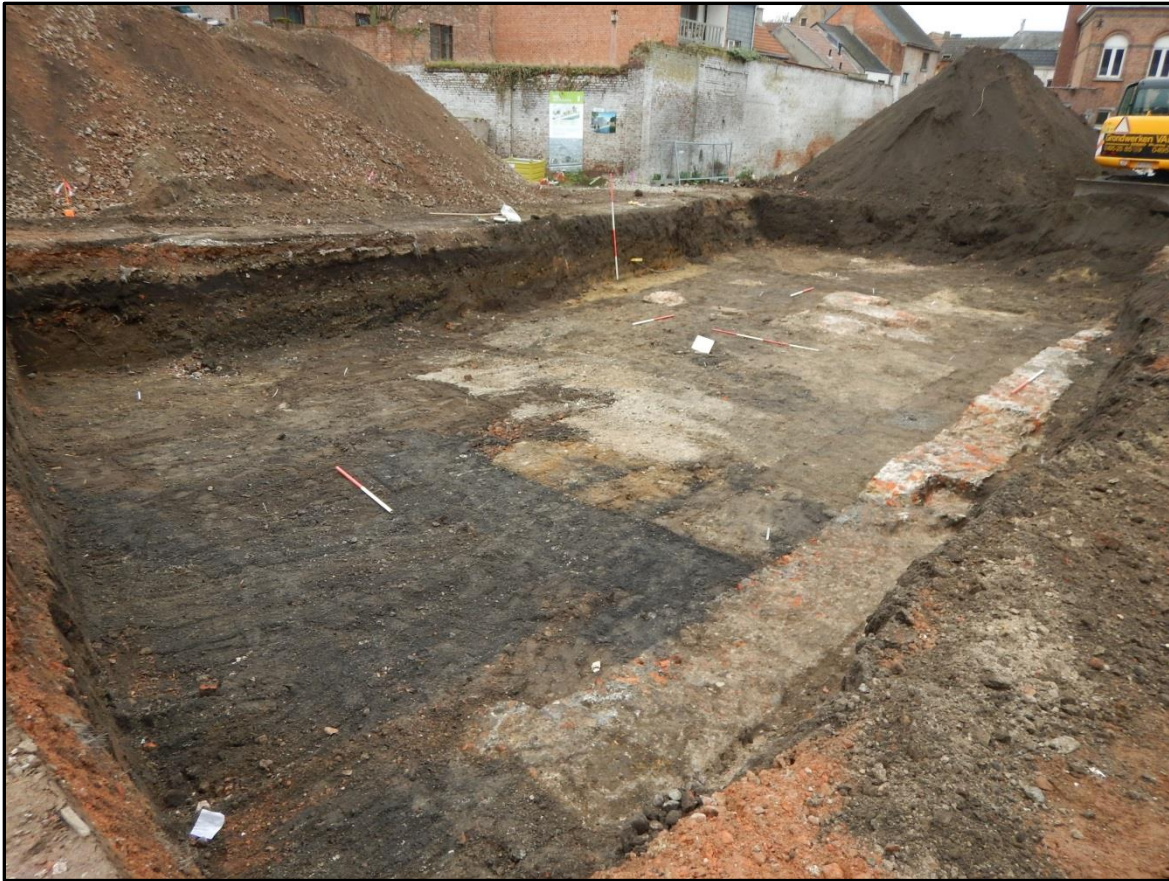
Het opgravingsvlak van werkputten 1 en 2 werd zeer sterk verstoord door zeer grote puinkuilen die ook veel sintels bevatten, en nadien opgehoogd met een zeer dik pakket van hetzelfde materiaal. Vermoedelijk is dit gebeurd naar aanleiding van de bouw van de rijkswachtkazerne aan het begin van de 20<sup>ste</sup> eeuw. Tussen deze puinkuilen door werden mogelijk nog resten aangetroffen van de bleekweide uit de nieuwe tijd, het ging echter slechts om zeer beperkte oppervlaktes.

Figuur 34: Zicht op werkput 2 vlak 1, zware verstoringen in het opgravingsvlak

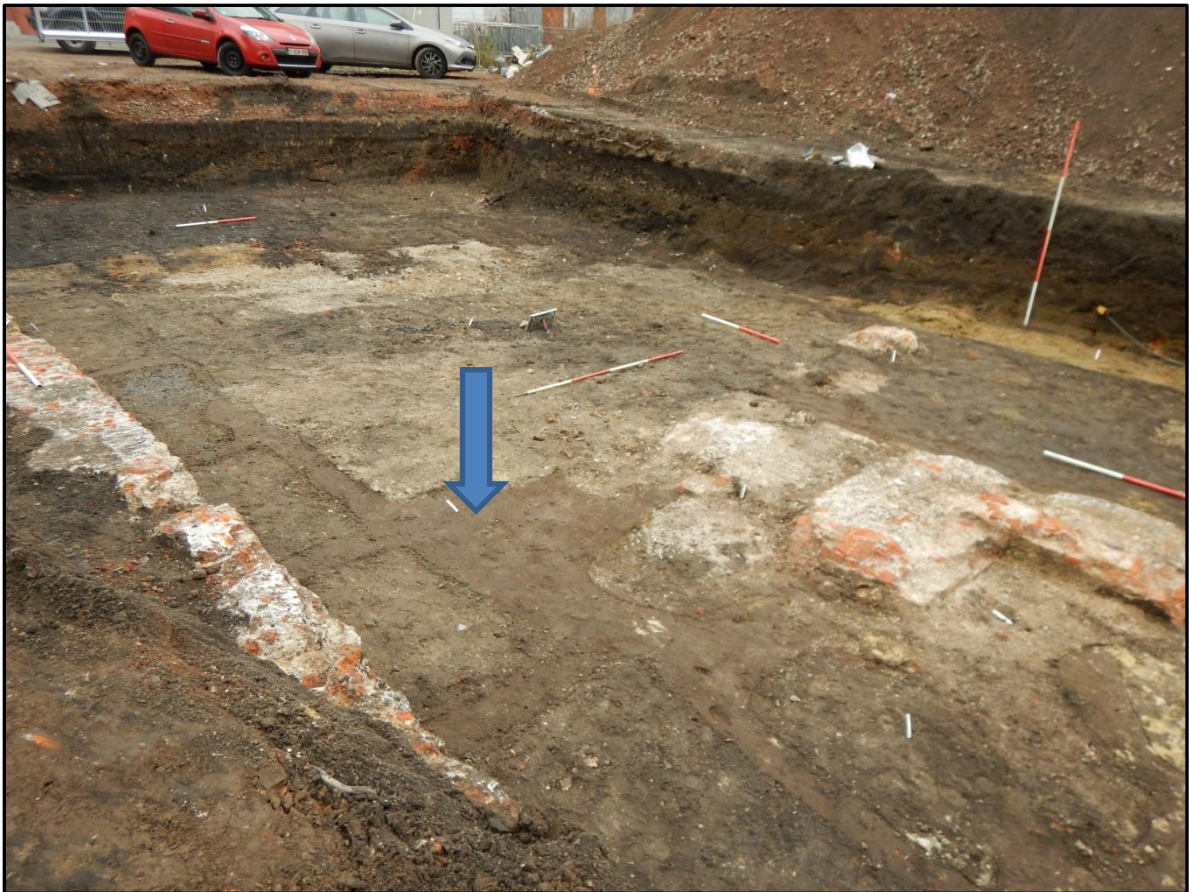
Figuur 35: Zicht op werkput 2 vlak 1, mogelijke restanten van de bleekweide tussen de kuilen door
