임프란트의 합병증과 처치

*연세대학교 치과대학 치주과학교실, 치주 조직 재생 연구소

Implant-related complications and treatment of the ailing implants

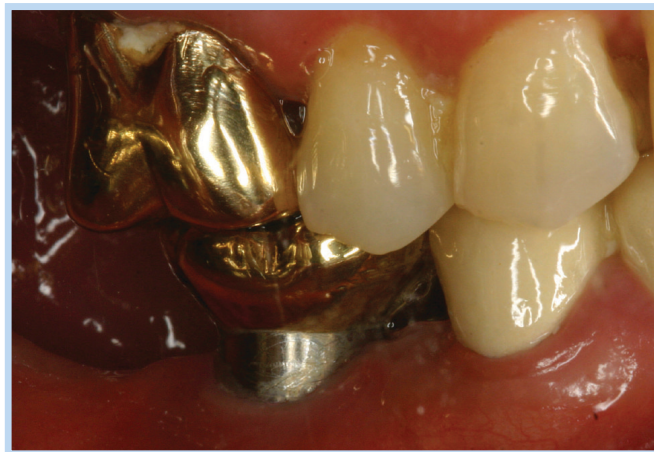
Fig. 1. 구강 내 초진 임상사진 (좌)하악 우측부 (우)하악 좌측부

(I₃₆) 및 하악 우측 제1대구치(I₄₆) 부위의 임플란트가 흔들린다는 주소로 연세대학교 치과대학병원 치주과에 의뢰되었다. 내원 당시 I₃₆, I₄₆ 임플란트 상부 보철물의 나사 풀림에 의한 심한 동요도가 나타났으며, 해당 부위의 불량한 구강 위생으로 치태 축적, 임플란트 주위 조직의 발적 및 부종이 관찰되었다. 해당 임플란트 주위 조직의 탐침 깊이는 6~9mm 가량으로 나타났으며, 부착치은은 거의 없는 상태였다(Fig. 1).

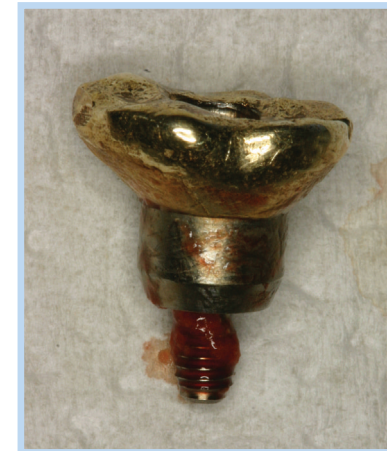
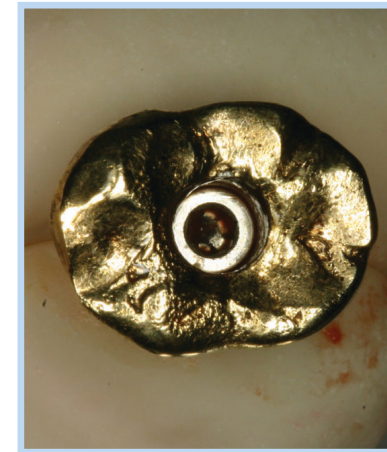
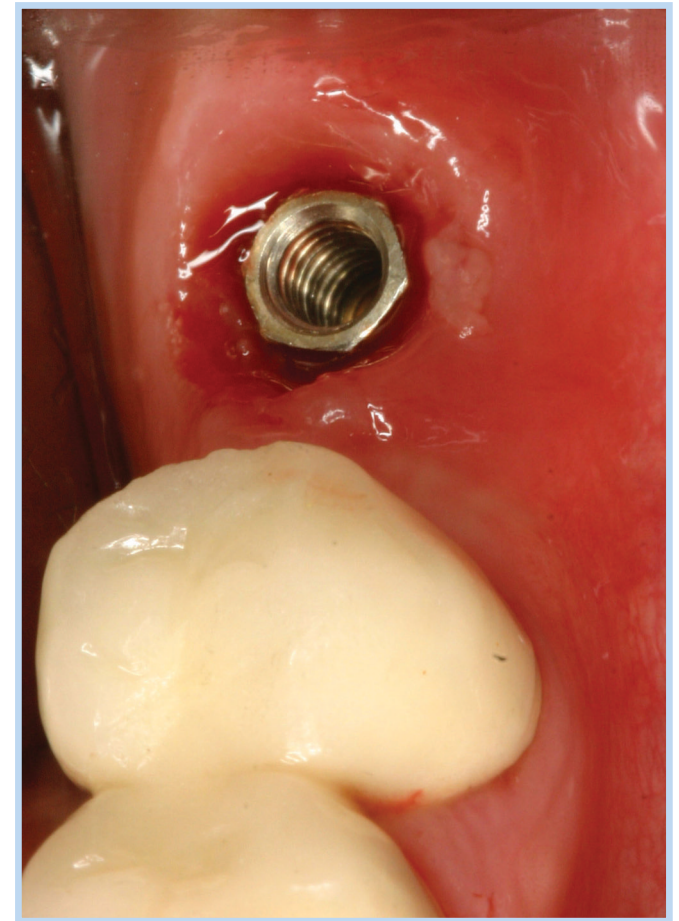
Fig. 3. 상부의 보철물을 제거 한 후 임상사진

보철물의 나사를 제거했을 때, 임플란트와 지대주 연결 계면 및 나사 접합부 하방으로 치태와 염증성 육아조직이 관찰되었다(Fig. 3).

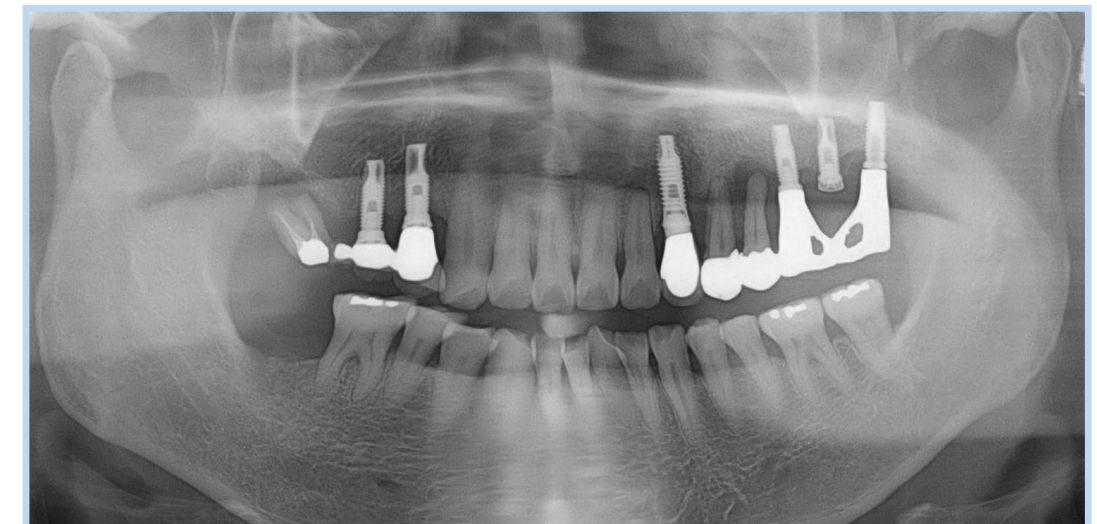
Fig. 6. 초진 방사선 사진 (파노라마)

보였으며, #24, 25 치아 역시 9mm 가량의 치주낭과 동요도를 나타내었다. 초진 방사선 사진에서 #17, 24, 25는 치근침 부위까지 병소가 진행된 예후가 불량한 상태였으며, 상악 우측 I₁₄, I₁₅의 치관 후방에는 칸틸레버로 치관이 연장되어 있고, 이에 인접한 I₁₅ 주위로 첫번째 나사선을 지나 하방으로 진행된 골소실을 관찰할 수 있었다. 나사풀림이 나타난 좌측 상악의 I₂₆, I₂₈ 부위는 불량한 치관-치근 비율(crown-to-root ratio)을 보였으며 역시 임플란트 몸체 주위로 심화된 골소실을 보이고 있었다(Fig. 6, 7).

이에, 치주적으로 유지 사용이 어려운 #17, 24, 25의 발치를 시행하고 약 3개월 후 #24 부위에 임플란트를 식립하였으며, 후에 I₂₃, I₂₄, I₂₆을 연결하여 보철을 제작하고, 구강 위생이 잘 이뤄지지 않으며 치열에서 깊은 후방부에 위치하며 골소실이 크게 나타났던 I₂₈은 보철물 제작에서 제외하기로 하였다(Fig. 8).
