## 전동식 니켈 티타늄 파일의 표면 결함 및 단면 형태가 반복응력 하에서 피로 파절에 미치는 영향

#### EFFECT OF SURFACE DEFECTS AND CROSS-SECTIONAL CONFIGURATION ON THE FATIGUE FRACTURE OF NITI ROTARY FILES UNDER CYCLIC LOADING

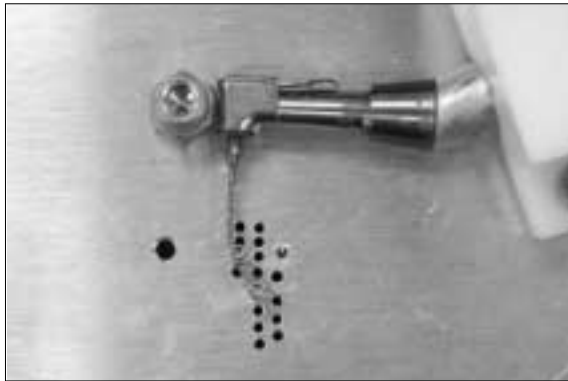
**Figure 2.** The apparatus developed for fracturing NiTi rotary files under cyclic loading (Schneider's curvature: 40°).

금속판에 파일 끝 5 mm 부위에서 Schneider 만곡도로 40°의 만곡을 이루도록 금속 핀을 고정시켰다. 각 금속 핀의 표면에는 파일이 금속판에 수평을 이루고 회전 시 흔들리지 않도록 수평으로 홈을 형성하였다 (Figure 2). 엔진 구동형 핸드피스를 지지대를 이용하여 금속판에 고정한 후 니켈 티타늄 (NiTi) 전동식 파일을 핸드피스에 끼우고 금속 핀 사이에 위치시켰다. 엔진 구동형 핸드피스를 전기 모터 (Nm uP-1500 motor, Nouvag Co., Switzerland)에 연결하고 300rpm으로 회전시켜서 파일이 파절될 때까지 초시계를 이용하여 파절 시간을 측정하고, 분당 회전수 (rpm)을 이용하여 파절 회전수를 계산하였다.

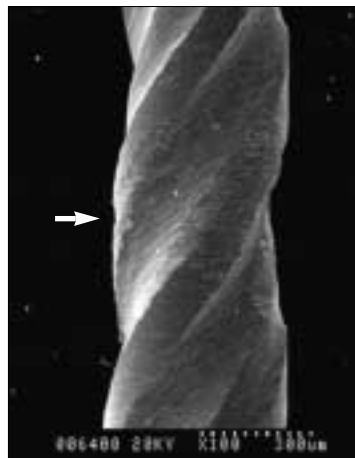
**Figure 3.** A SEM image of surface defect (arrow) of K3™ (experimental group, ×150).

실험군의 파일표면을 주사 전자 현미경으로 관찰 시 큰 홈, 스크래치, 결함 부위 등이 관찰되었다 (Figure 3). 저배율에서 관찰된 파절 단면의 양상은 취성과절로 시작하여 연성과절로 이행되는 양상이 뚜렷히 나타났다. 취성과절 부위를 고배율로 보면 표면에서 발생한 홈이나 하방의 표면 손상 부위에서 파절이 시작되어 취성 파절의 특징인 빗살무늬를 나타내고, 여기에서 미세공 (microvoid)이 유입된 양상을 보이는 연성 파절로 이행되는 형태를 보였다 (Figures 4~7).
