CONTART 2016. La Convención de la Edificación  
20 - 22 de abril de 2016; Granada (Spain); Colegio Oficial de Aparejadores y  
Arquitectos Técnicos de Granada. Consejo General de la Arquitectura Técnica  
de España, p.265-276

## ESTUDIO CONSTRUCTIVO DE LA PLAZA DE TOROS DE ALMERÍA

RODRÍGUEZ HERNÁNDEZ, FRANCISCO MANUEL<sup>1</sup>; GÁMEZ MONTALVO, LOLA<sup>2</sup>

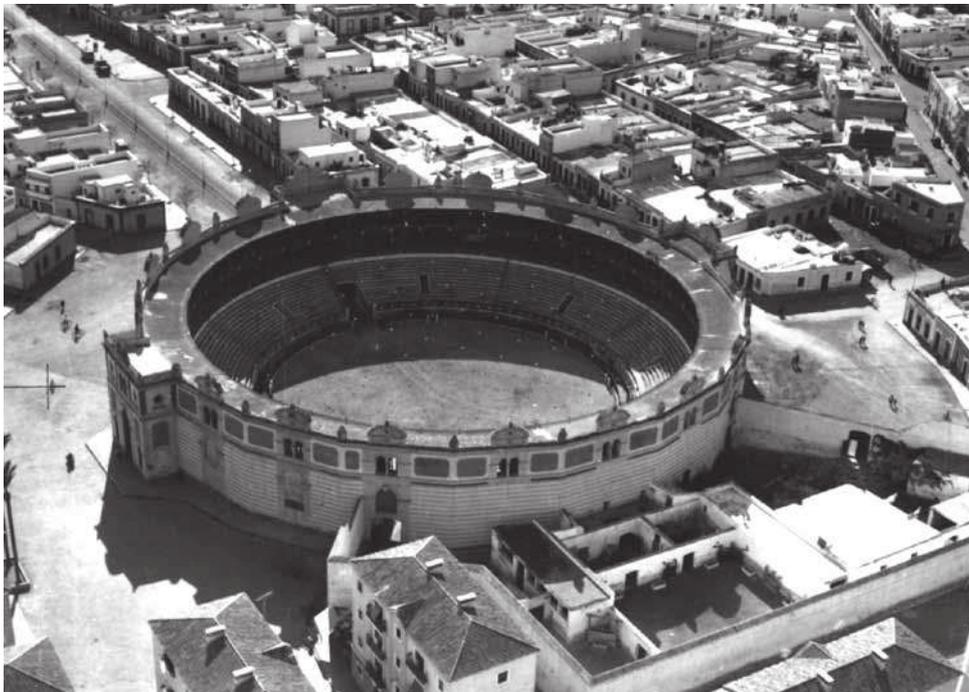
Figura 3. Vista aérea de la Plaza de Toros de 1960. Archivo histórico municipal de Almería.

Se trata de una plaza de planta poligonal de 20 lados en el exterior que evoluciona en el interior a una planta circular mediante la ejecución de dos crujías de muros circulares concéntricos. En la fachada exterior se combina la ejecución de paños de mampostería revestida con verdugadas de ladrillo con núcleos de cantería.

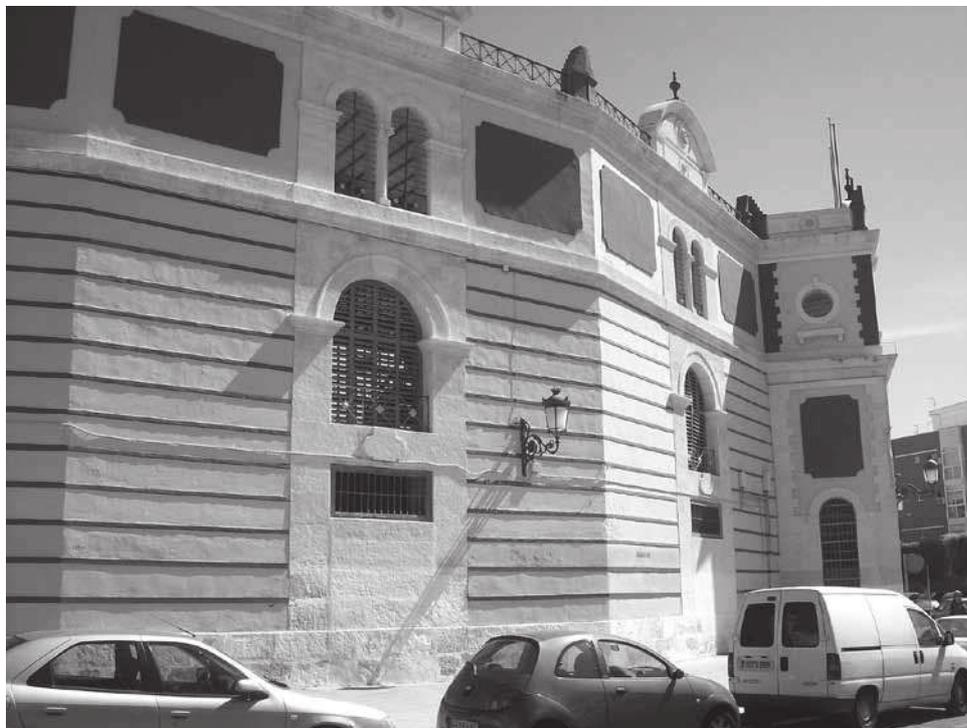
Figura 4. Fachada exterior alternando núcleos de cantería con muros de mampostería verdugada. Autor: Francisco Manuel Rodríguez Hernández.

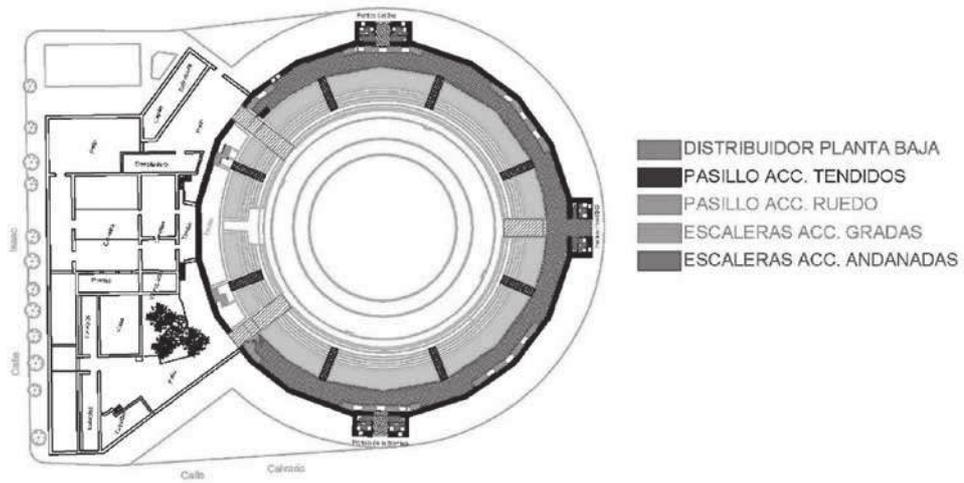
Figura 5. Planta de distribución de accesos. Autor: Francisco Manuel Rodríguez Hernández.

La distribución interior de la plaza se articula mediante el pasillo ubicado entre el muro poligonal de fachada y un muro interior concéntrico de mampostería revestida. El acceso a las plantas superiores a la plaza se realiza mediante las escaleras ubicadas en dicho pasillo y están ejecutadas en madera, mientras que el acceso a las gradas se canaliza mediante unos pasillos abovedados que atraviesan un graderío macizo de cantería que descansa sobre un relleno granular confinado en unos cajones de muros de mampostería. El acceso a la planta superior de andanadas de cubierta se organiza mediante escaleras ubicadas en los tres torreones adosados en los cuadrantes sur, este y oeste de la fachada. Están ejecutadas mediante vigas de acero atornilladas y empotradas en los muros de mampostería-cantería de la fachada. El entrevigado está conformado por revoltones de ladrillo con una capa de compresión y sobre los que posteriormente se ejecuta un peldaño de hormigón.

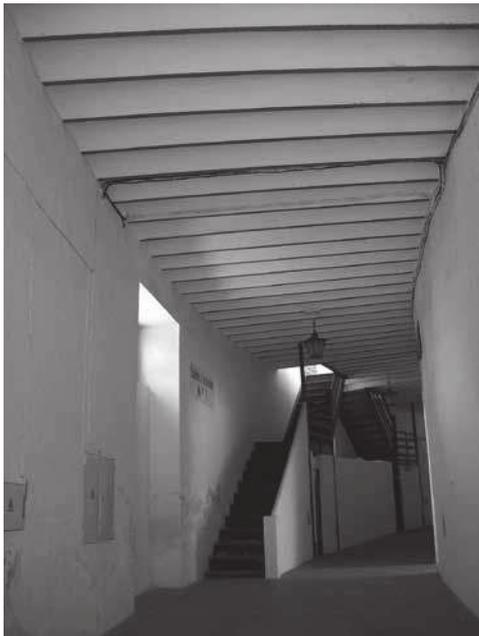
Figura 6. Distribuidor y accesos a grada. Autor: Francisco Manuel Rodríguez Hernández.

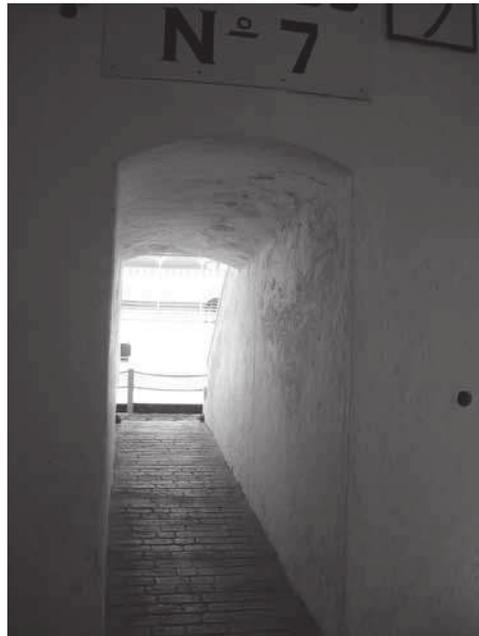
Figura 7. Accesos a tendidos. Autor: Francisco Manuel Rodríguez Hernández.

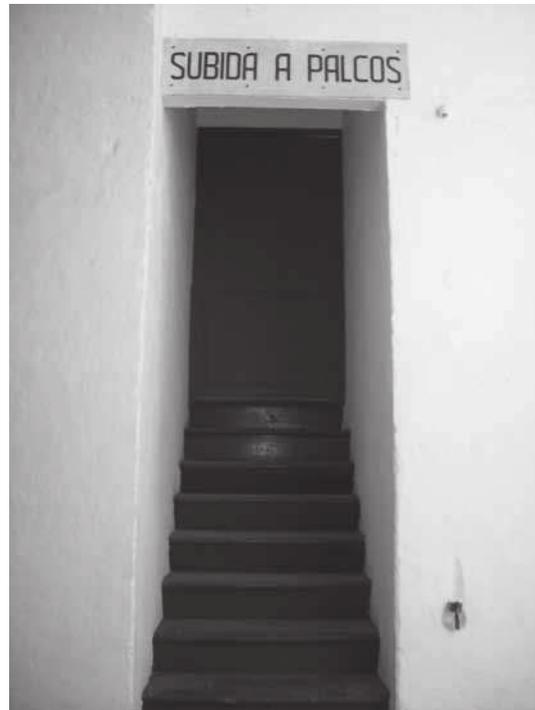
Figura 8. Accesos a andanadas de cubierta.  
 Autor: Francisco Manuel Rodríguez Hernández.

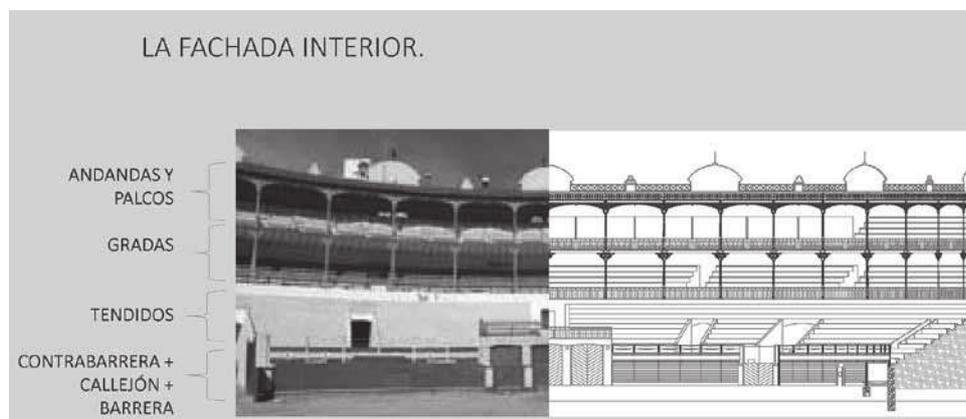
Figura 9. Organización interior de la plaza de toros.  
 Autor: Francisco Manuel Rodríguez Hernández.

El interior de la plaza está compuesta por un graderío ascendente que está compuesto por: barrera, callejón y contrabarrera. Por encima de este nivel se ubican las dependencias destinadas al uso público y se encuentra organizado en tres niveles: tendidos, gradas y andanadas de cubierta-palcos.

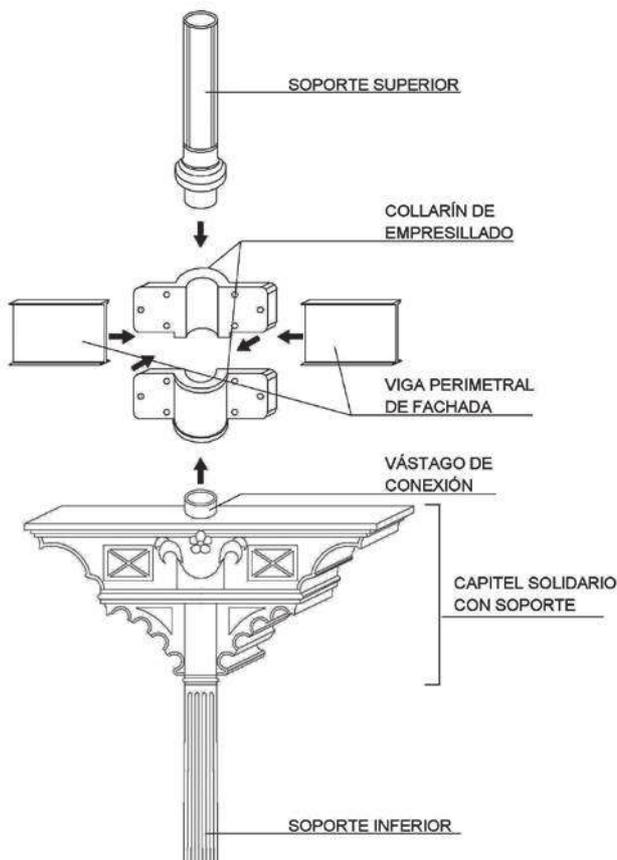
Figura 10. Detalle del nudo de unión del pórtico metálico en plantas de gradas y andanadas. Autor: Francisco Manuel Rodríguez Hernández.

El sistema estructural empleado está formado por un anillo poligonal de mampostería-cantería; interiormente dispone un anillo circular de muro de mampostería para el apoyo del forjado de pasillo, sobre este se disponen el forjado de gradas y el de andanadas de cubierta que se apoyarán en el muro de fachada y un pórtico de dos alturas de estructura metálica atornillada. Los forjados están conformados por viguetas metálicas atornilladas en el pórtico y empotradas en los muros, siendo su entrevigado de revoltones de ladrillos con capa de compresión de mortero.

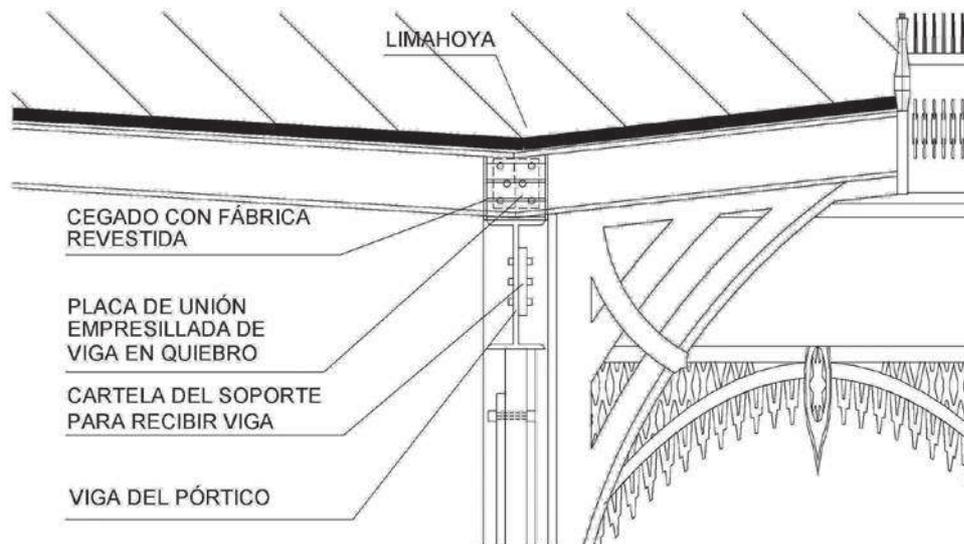
Figura 11. Detalle constructivo de la ménsula de cubierta.  
 Autor: Francisco Manuel Rodríguez Hernández.

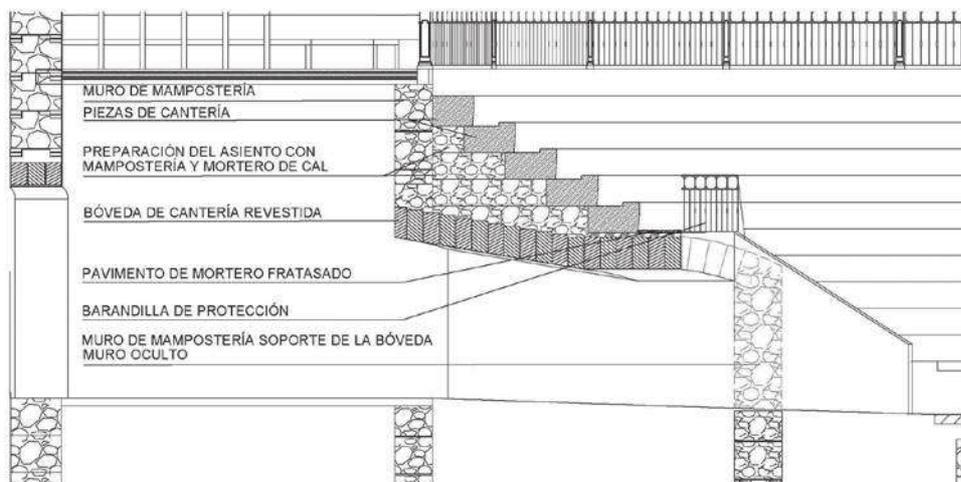
Figura 12. Detalle constructivo del acceso a graderíos.  
 Autor: Francisco Manuel Rodríguez Hernández.

En cuanto a los tendidos, que se corresponden con las localidades no cubiertas, están ejecutados en cantería de piedra asentados en un relleno confinado entre muros de mampostería.

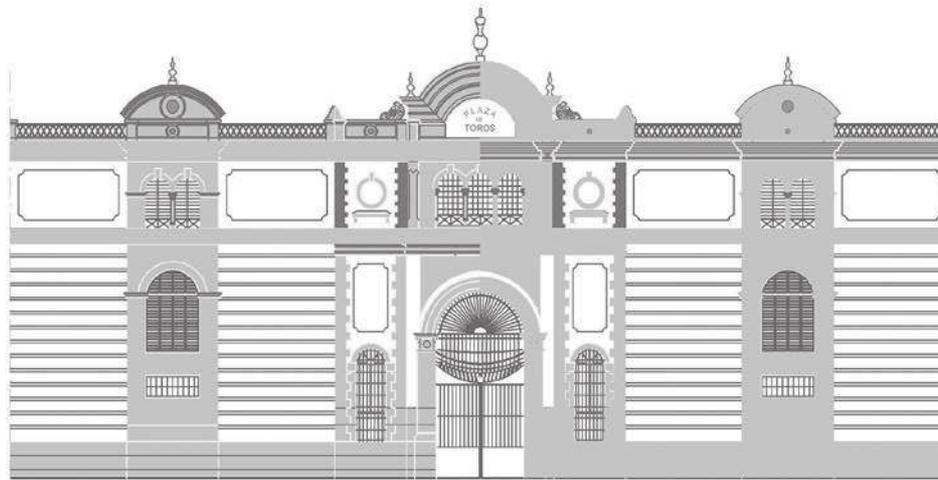
ALZADO PUERTA PRINCIPAL (AV. DE VILCHES)

Colocacion de Elementos Decorativos
-

Colocacion de Barandilla en Cubierta
-

Zona de Piedra Natural a Restaurar

Figura13. Actuaciones de rehabilitación en fachadas. Autor: Arapiles Arquitectos, S.L.

Posteriormente se procede a investigar las posibles actuaciones de reforma y mantenimiento a las que ha sido sometido el edificio. Esto nos da una idea más exacta del diseño primitivo del mismo y de su evolución y deterioro a lo largo del tiempo. Por otro lado nos muestra los puntos débiles de los que pudo adolecer dicha construcción en su ejecución primitiva y que han propiciado dicha intervención de rehabilitación.

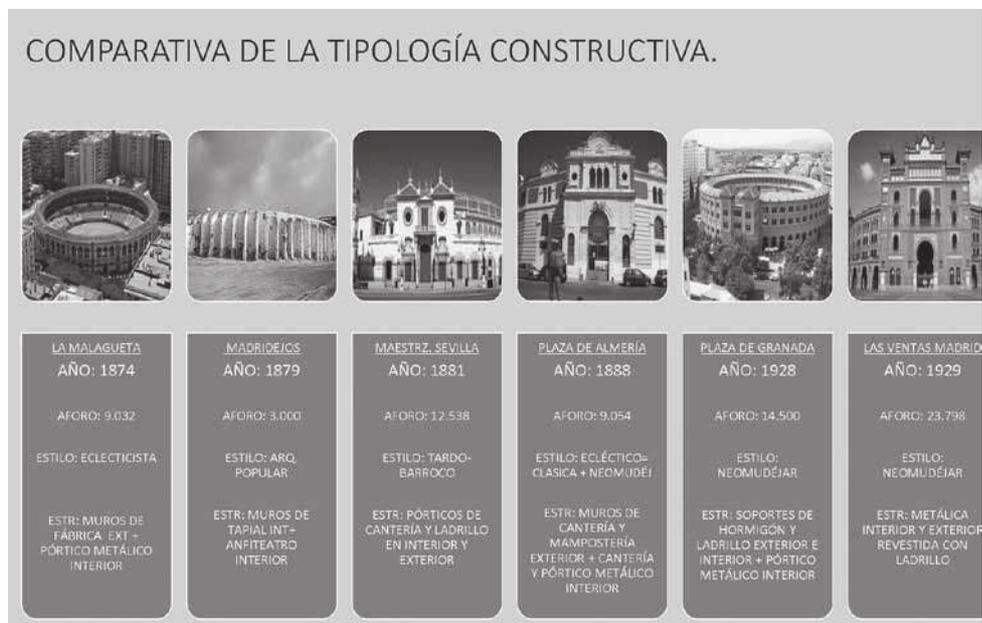
Figura 14. Comparativa de tipología constructiva entre distintas plazas de toros. Autor: Francisco Manuel Rodríguez Hernández.

Por último se hace un análisis comparativo con otras edificaciones similares para establecer afinidades y diferencias y así poder evaluar los sistemas constructivos.

En esta fase de nuestra investigación hemos definido en su totalidad el edificio en su estado original, la evolución del mismo a lo largo de los años, tenemos un conocimiento profundo del sistema constructivo empleado en el mismo y esto nos permite establecer una serie de parámetros para esta tipología de edificios que son comparados con otros edificios coetáneos, anteriores o posteriores pero que posean un uso similar. Por otro lado hemos estudiado cómo el avance de la tecnología ha ido superando las limitaciones iniciales lo que ha provocado una evolución dentro de esta tipología de edificios. Así podemos establecer y detectar afinidades y sobre todo diferencias entre ellas, para de esta forma poder discernir sobre cómo afecta el diseño empleado en una plaza en su posterior funcionamiento y uso.
