# Diagnosi de parets de tàpia

Una matèria important i en general poc coneguda

**Fèlix Ruiz**

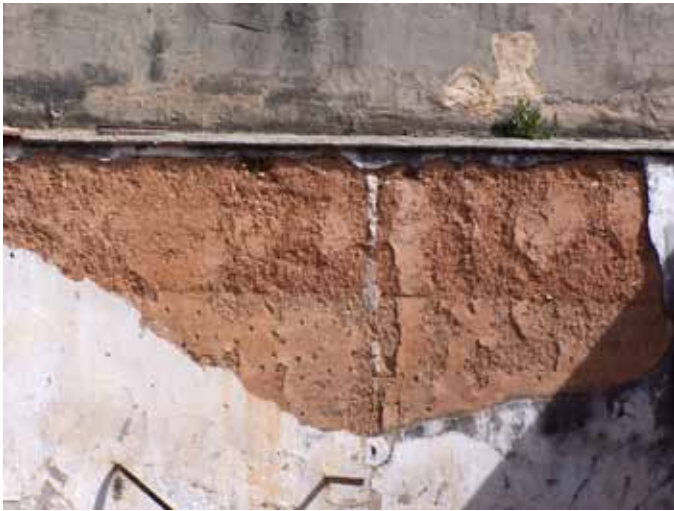
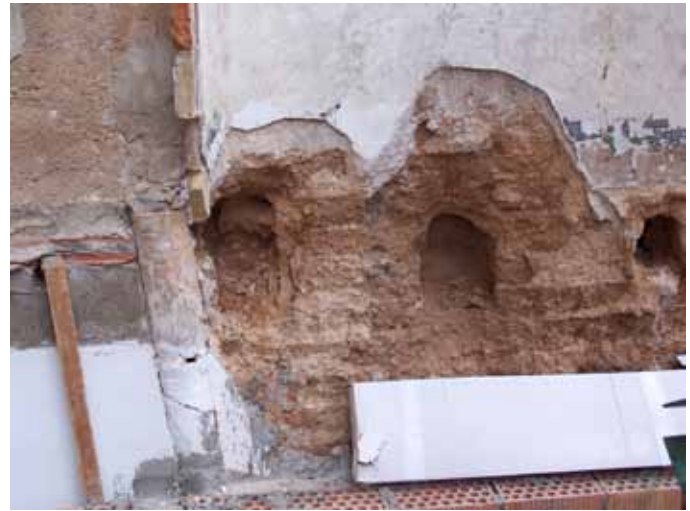
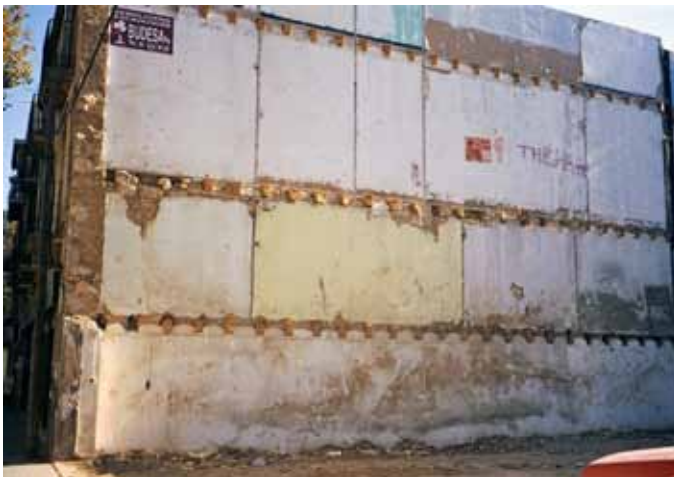
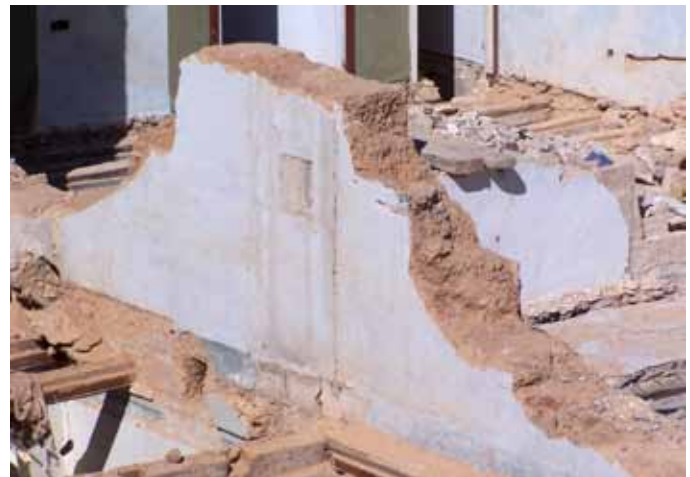
**FIG1:** IMATGES DE PARETS DE TÀPIA. L'ÚLTIMA IMATGE ÉS D'UN EDIFICI EN FASE DE DESCONSTRUCCIÓ, I S'HI POT APRECIAR LA COMPOSICIÓ DE LA SECCIÓ DE LA PARET DE TÀPIA

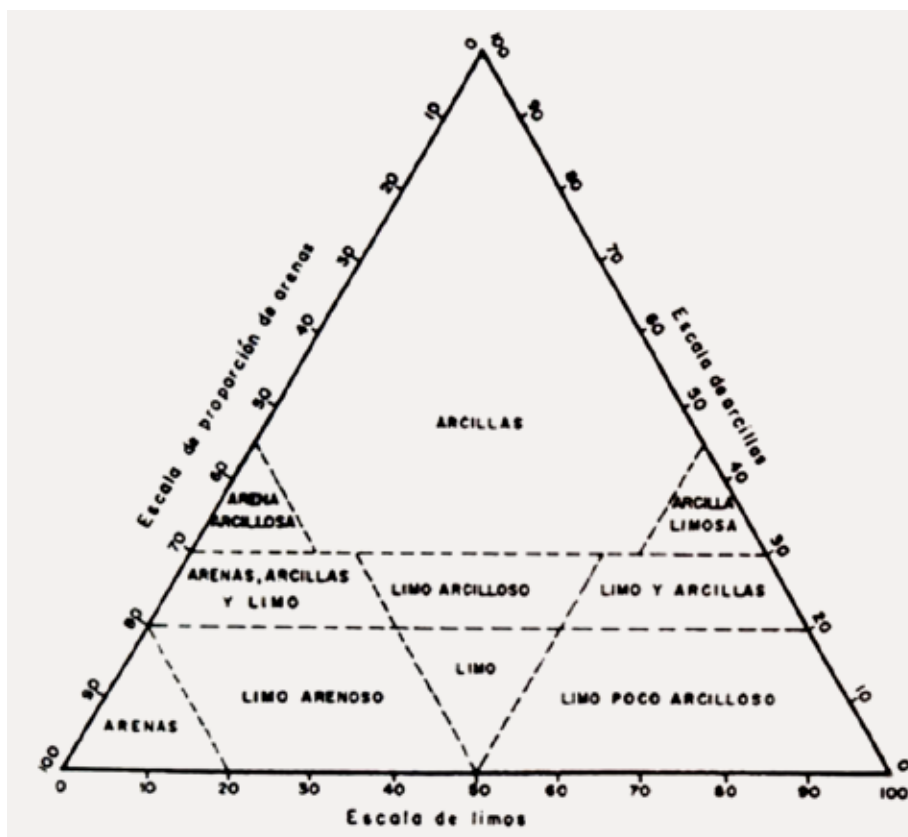
FIG 2: DIAGRAMA DE FERET. CLASSIFICACIÓ DE SÒLS MITJANÇANT GRANULOMETRIA

de composicions i de comportaments mecànics. És important la composició del material, segons el percentatge d'àrids (grava, graveta i, sorra), argiles i llims, el que permet classificar els sòls, d'acord amb el diagrama de Feret en funció de la seva granulometria (vegeu Fig. 2).

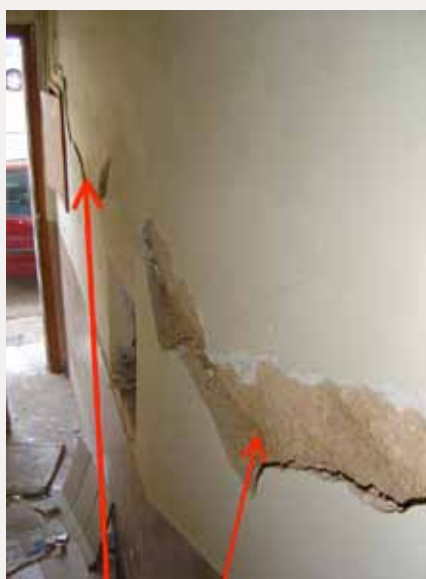
ESQUERDA (2), DE TRAÇA SENSIBLEMENT HORIZONTAL, QUE PENETRA OBLIQUAMENT EN L'INTERIOR DE LA SECCIÓ

EN EL CAS DE L'EDIFICI D'AQUESTES DUES FOTOGRAFIES LA LESIÓ D'AIXAFAMENT ESTAVA EN UNA FASE MOLT AVANÇADA, PROPERA A FASE TERMINAL, AMB SÍMPTOMES DE GRAU ELEVAT D'ACTIVITAT DE LA LESIÓ, DE MANERA QUE ES VA HAVER D'INTERVENIR TERAPÈUTICAMENT EN UN TERMINI MOLT BREU

**FIG 5.** PRINCIPALS SÍMPTOMES DE LA LESIÓ D'AIXAFAMENT EN PARET MITGERA DE TÀPIA

Aquest estadi del procés es proposa denominar-lo **lesió d'aixafament en fase avançat**. La lesió a hores d'ara ja és greu i és imprescindible procedir a la reparació estructural de la paret, fins i tot si les humitats de capil·laritat remetien. En alguns casos en què es consideri que la situació és especialment greu, pot ser recomanable procedir al desallotjament dels edificis que es recolzen en la paret afectada. Vegeu l'esquema on s'aprecien els principals símptomes de la lesió d'aixafament a la fig. 4 i uns exemples a la fig. 5.

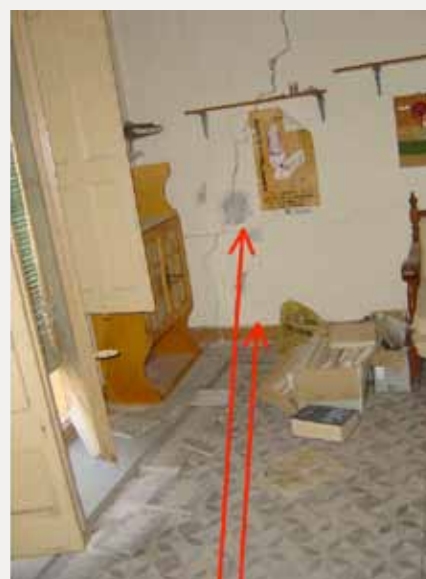
ESQUERDES (5), EN PLANTA PRIMERA QUE MARQUEN EFECTE D'ARC DE DESCÀRREGA PEL PROCÉS DE DESCENS DE LA MITGERA

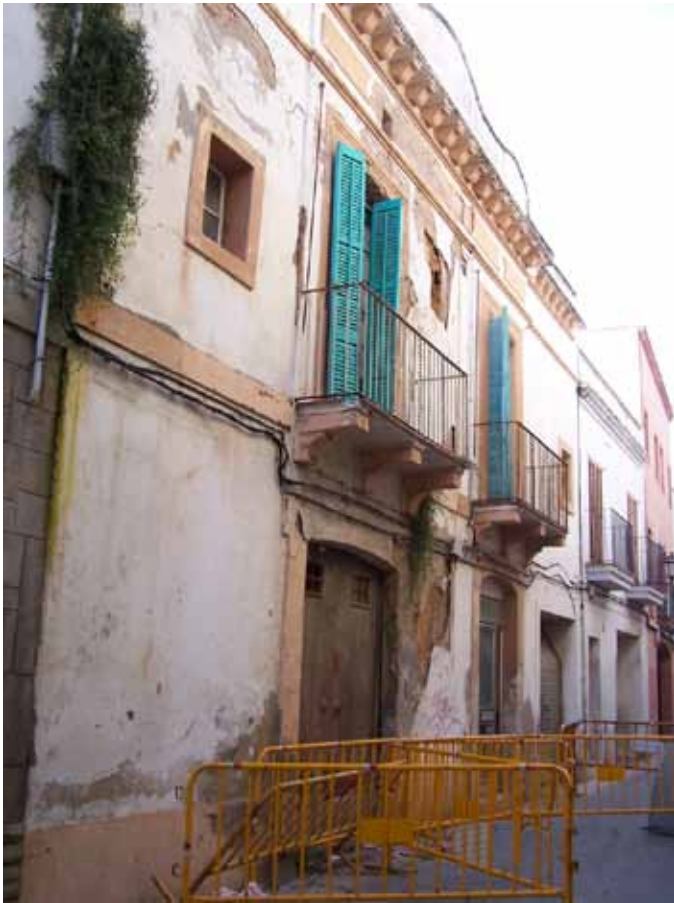
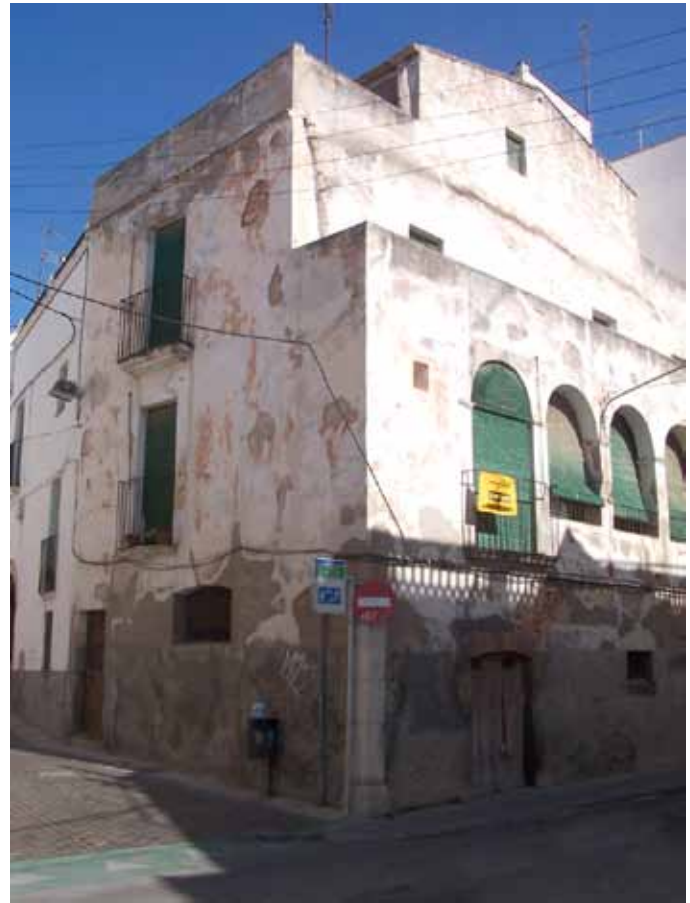
A part, convé explicar altres aspectes relacionats amb la diagnosi i terapèutica de les parets mitgeres de tàpia, per la rellevància que tenen. De vegades hi ha símptomes que poden enganyar, com el cas que es dona amb certa freqüència en què apareixen significatius bombaments en els revestiments de parets mitgeres de tàpia, que poden produir alarma als tècnics que intervenen, pensant que es tracta d'una greu lesió d'aixafament.

Tanmateix, algunes de les vegades en què s'observen aquests símptomes, si es repica el revestiment es comprova que el bombament només és del revestiment, verificant que la tàpia està en un estat acceptable. Cal tenir en compte que es poden produir importants bombaments de revestiments de calç de gruix apreciable per efecte de les humitats de capil·laritat.

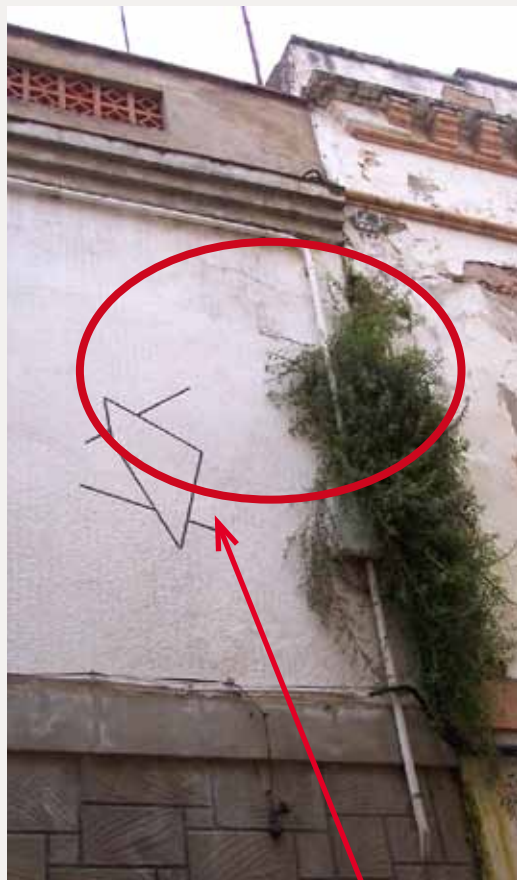
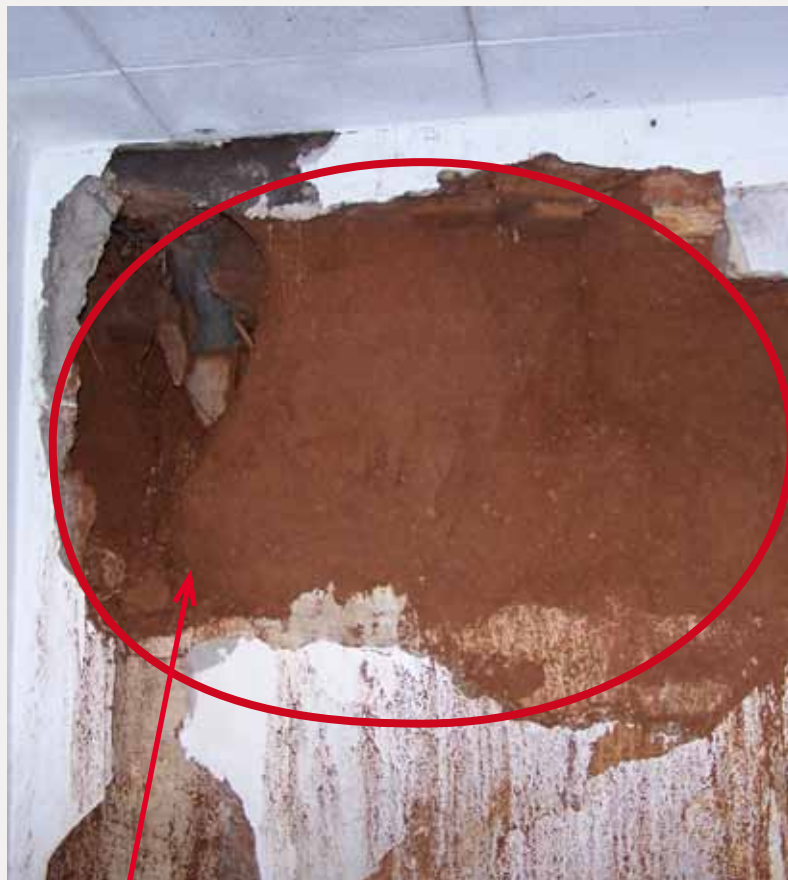
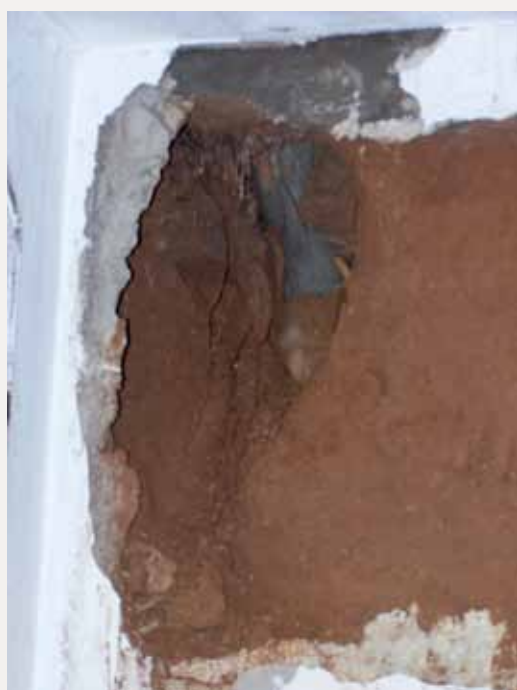
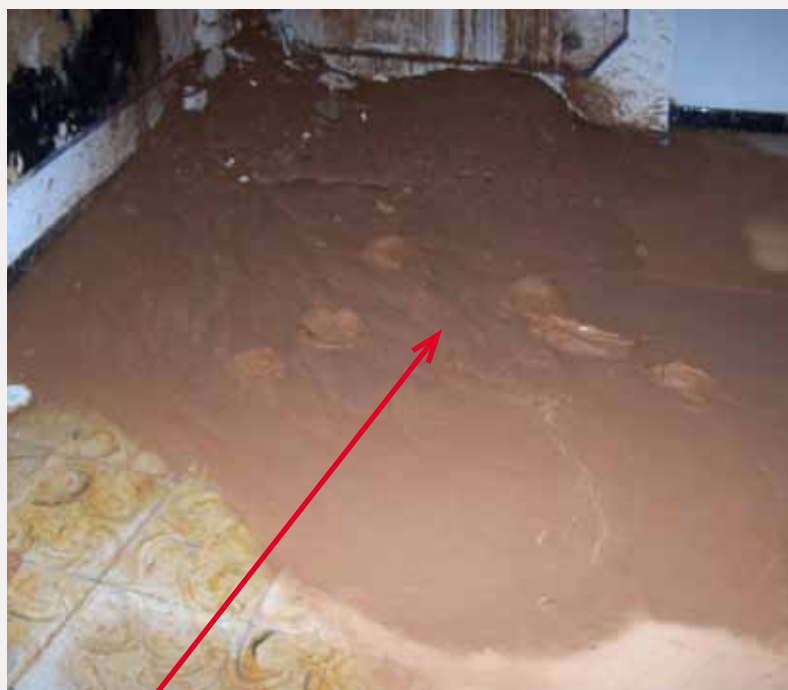
AMB DUES ZONES DELIMITADES CORRESPONEN A LA MATEIXA PART DE LA FAÇANA. ES POT APRECIAR QUE EN LA VISTA DE LA FAÇANA DES DE L'EXTERIOR NO S'OBSERVEN SÍMPTOMES A PRIORI PREOCUPANTS. EN CANVI, LA VISTA DES DE L'INTERIOR MOSTRA L'EVIDÈNCIA D'UNA LESIÓ MOLT GREU AMB PÈRDUA MASSIVA DE SECCIÓ RESISTENT A LA TÀPIA

TÀPIA EN ESTAT QUASI LÍQUID PROVINENT DE LA FAÇANA, QUE HA QUEDAT DIPOSITADA SOBRE EL PAVIMENT DE LA PRIMERA PLANTA.

**FIG. 6:** IMATGES DE LESIÓ DE LIQÜEFACCIÓ EN PARET DE FAÇANA DE TÀPIA

A manera d'exemple, la figura 6 mostra quatre imatges d'un cas real on la tàpia literalment havia desaparegut en tot l'ample de la secció, de 60cm, a la zona afectada per una gran aportació d'aigua provinent d'un baixant fracturat, que corresponia a una superfície aproximada de 2m<sup>2</sup>, que se situava a la primera planta. Només quedava una fina capa exterior corresponent al revestiment. Les restes de la terra que faltaven de la paret de tàpia estaven dipositades sobre el paviment de la segona planta, en forma de fang gairebé líquid.

Així, aquest cas d'extrema gravetat podia passar desapercibut si només es realitzés una ràpida inspecció de la façana des del carrer, ja que l'únic que s'apreciava des del carrer era una façana aparentment en un estat acceptable, amb només una zona concreta on hi havia vegetació abundant. Cal ressaltar la gravetat de la lesió, ja que a més en aquest cas, les bigues del forjat es recolzaven sobre la paret de façana afectada, de manera que el col·lapse parcial de la paret de façana provocaria el col·lapse de part dels forjats, el que ocasionaria amb tota probabilitat una gran afectació a la via pública.

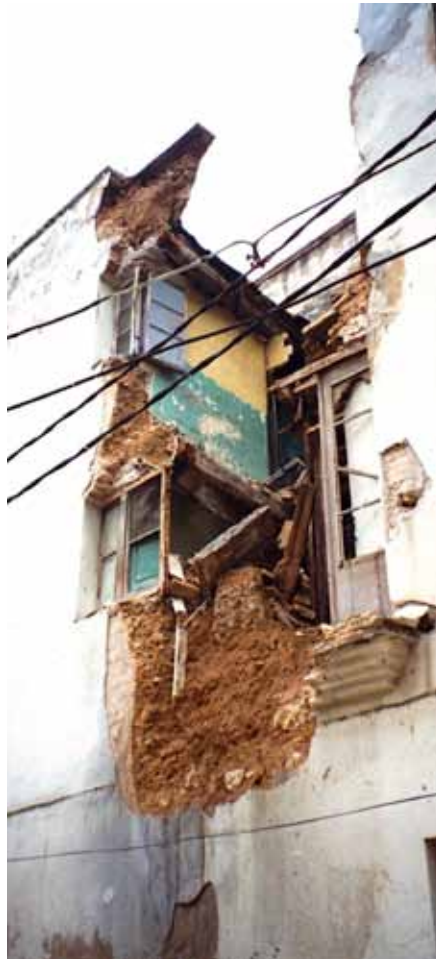
IMATGE D'EDIFICI ON LA FAÇANA VA COL·LAPSAR PARCIALMENT A CAUSA DE LESIÓ DE LIQÜEFACCIÓ
