**RESIGNIFICACION DEL BARRIO GETSEMANI- CARTAGENA DE INDIAS
POR MEDIO DE UN PROYECTO ARQUITECTONICO**

**UNIVERSIDAD PILOTO DE COLOMBIA
FACULTAD DE ARQUITECTURA Y DISEÑO
CARRERA DE ARQUITECTURA
Bogotá D.C.
2016**

Trabajo de grado para optar a título de Arquitecto

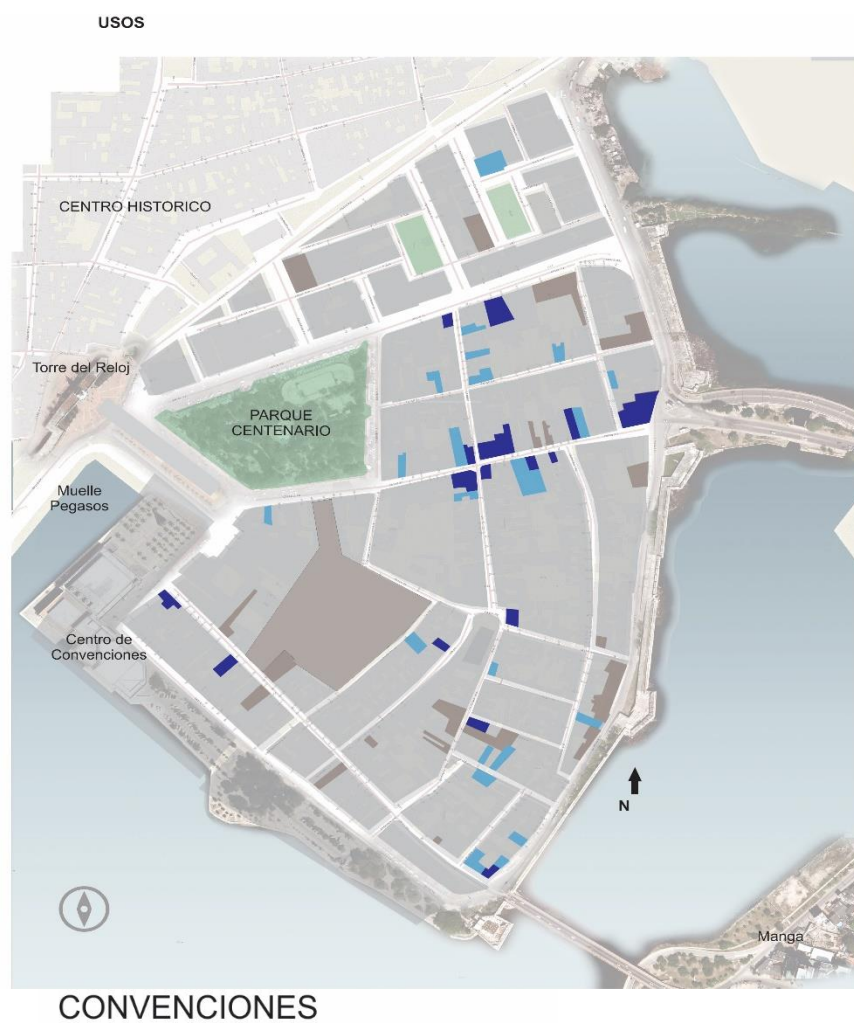
- Bares
- Hoteles de Baja Calidad
- Deterioro en infraestructura
- Pocos espacios de esparcimiento

*Ilustración 2. Usos de alto impacto en Getsemaní.
Fuente: PEMP Cartagena (2015)*

Por ser un barrio de gran importancia comercial se generaron asentamientos de nuevos pobladores que impidieron que se conservara la identidad popular con la implementación de usos de alto impacto como, bares, drogadicción, provocando que el barrio entrara en un periodo de deterioro en el que la población que residía allí se fue desplazando hacia la zona industrial de Cartagena, haciendo que se perdiera el principal valor histórico que tenía el barrio, ser el primer barrio popular. (Ver ilustración 2).

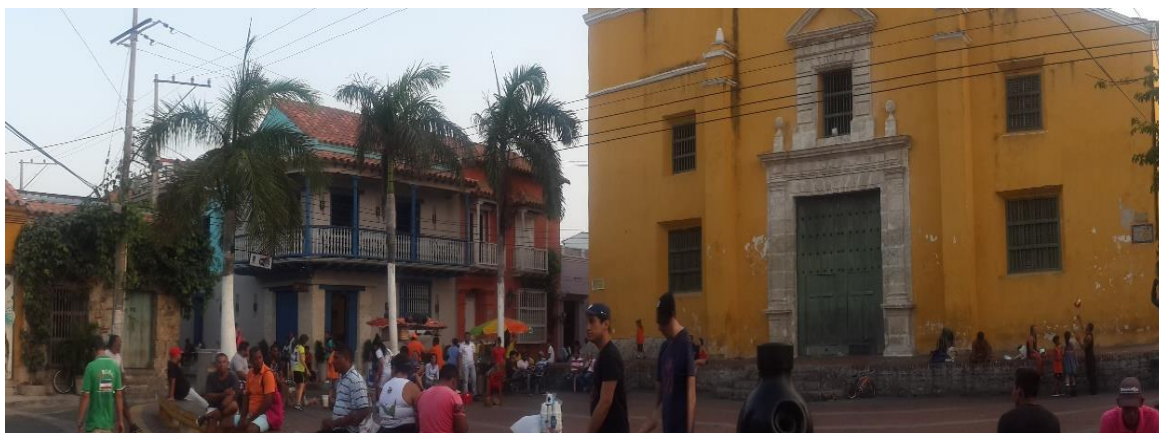
Esta *Ilustración 3 Invasión de espacio público plazoleta de la trinidad. Fuente: Autores (2016)*

Actualmente el barrio se encuentra marginado de la ciudad amurallada haciendo de esto un sector patrimonial céntrico con usos de alto impacto incluyendo el comercio informal que invade el poco espacio público que posee el barrio (ver ilustración 3).

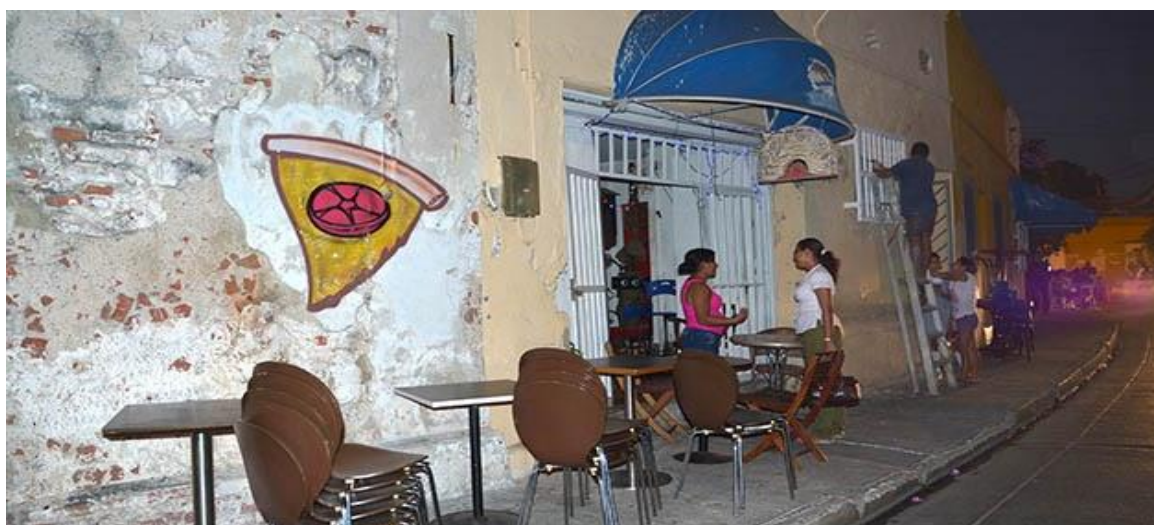
Ilustración 4. Invasión del espacio público de restaurante en Getsemaní. Fuente: el universal Cartagena (2013)

problemática no solo se da por vendedores ambulantes sino también por restaurantes, hoteles,

bares que utilizan el espacio público para ampliar sus negocios (ver ilustración 4).

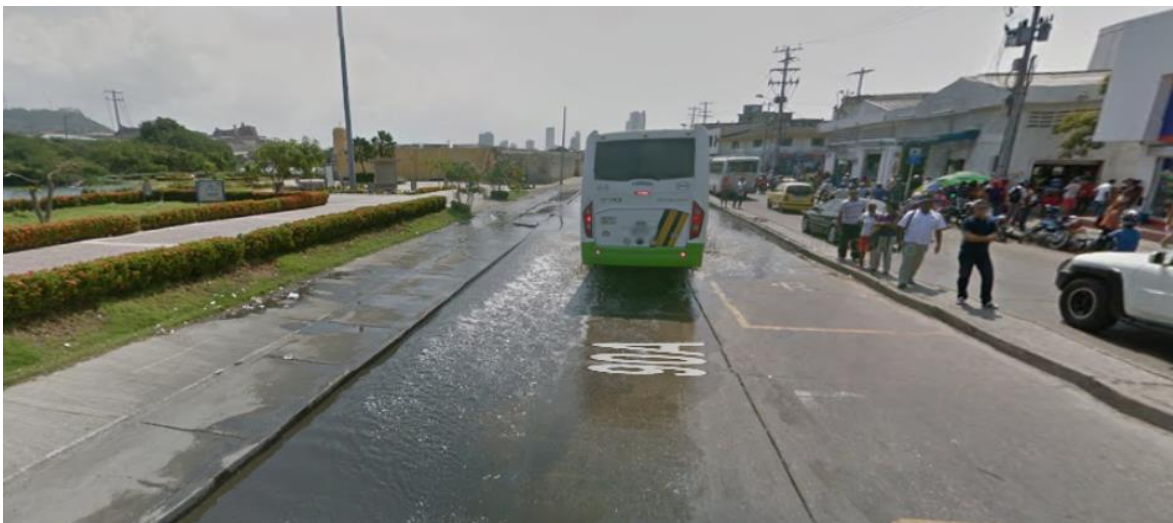
Ilustración 5 Inundación calle pedregal. Fuente, periódico el Universal Cartagena (2015)

Otro factor muy importante de deterioro es el estado actual de las vías, “presenta un déficit de servicios de alcantarillado lo cual genera que se tapone el alcantarillado público y se inunde el barrio cuando sube la marea”¹ (Ver ilustración 5). A consecuencia de estas inundaciones las vías se deterioran impidiendo que se transite por estas y generando un estado de deterioro mayor.

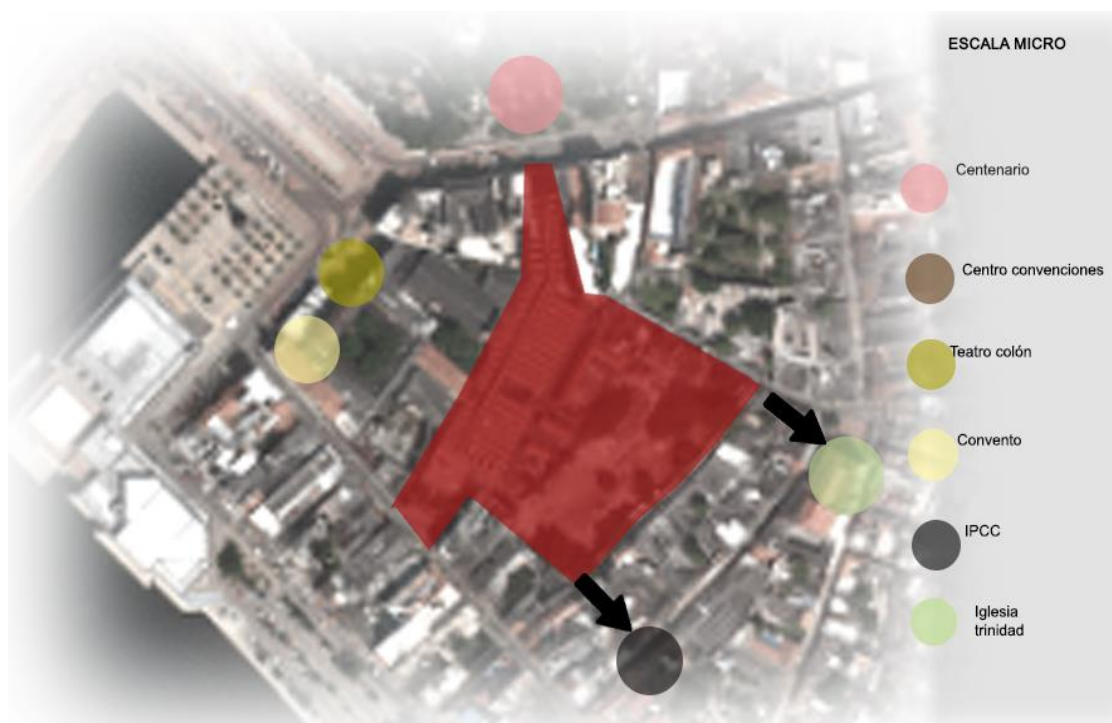
Ilustración 10. Conexiones de Getsemaní. Fuente: Elaboración propia (2016)

Getsemaní cuenta con 14.181 habitantes y un área de barrio de 31.21 ha según el PEMP de Cartagena, tiene un gran potencial ya que sus conexiones con importantes lugares han sido fundamentales para escoger el lugar de intervención. Cuenta con una conexión directa con la torre del reloj, el teatro colón, el parque centenario, la iglesia de la trinidad y el centro de convenciones. A demás cuenta con las vías principales de Cartagena que son la Av. Pedro Heredia y Av. Santander. Los habitantes han tenido que desplazarse debido al aumento del valor

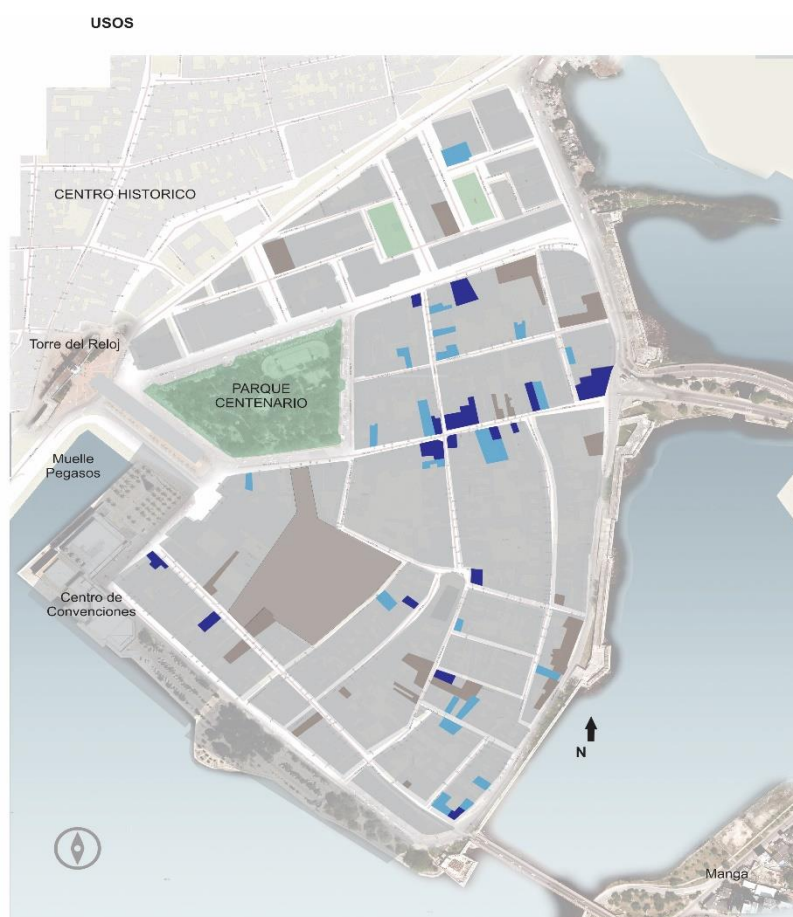
CONVENCIONES

- Bares
- Hoteles de Baja Calidad
- Deterioro en infraestructura
- Pocos espacios de esparcimiento

Actualmente los usos que predominan en el barrio son de alto impacto, bares, prostitución, hoteles de baja calidad, y muchos de estos cuentan con deterioro en su infraestructura. Estos usos predominan en la calle de la media luna la cual es muy conocida para los extranjeros como zonas de bares, perjudicando la privacidad y la tranquilidad de las personas que viven cerca.

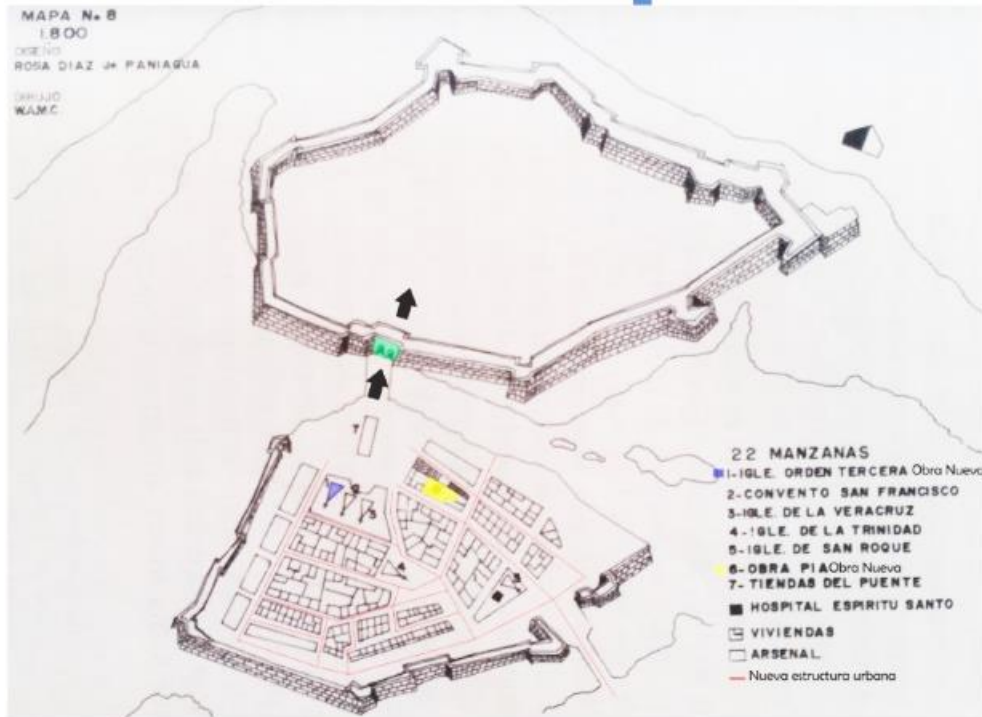
Ilustración 28. Mapa 4 1791. Nuevas construcciones fuente, libro Rosa y Raúl Paniagua (1993)

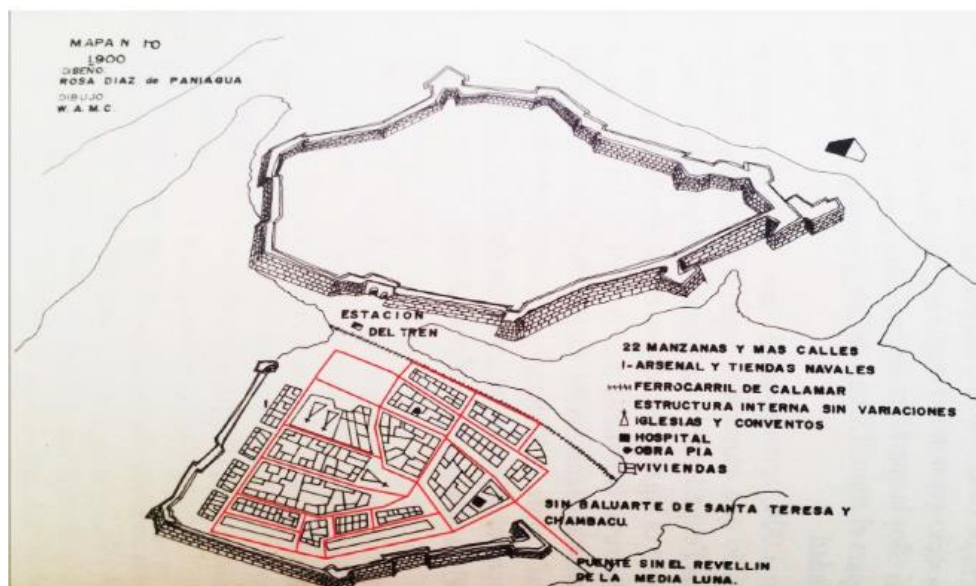
DERRIBO DE ALGUNAS MURALLAS

Ilustración 29. Mapa 5 1950. Plano parcial derribo de murallas, Fuente: Fotografía, Getsemaní, historia Patrimonio social Cartagena (1993)

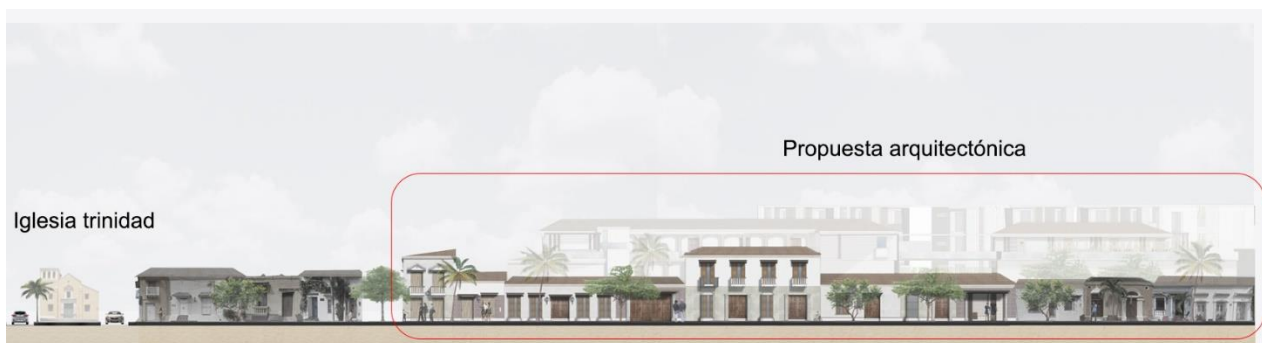
Ilustración 31. Perfil urbano calle de la sierpe. Fuente Elaboración propia (2016)

- **Altura:** En la manzana 135 del barrio Getsemaní no se permite una altura superior a 4 pisos. Los pisos en edificaciones nuevas deben tener una altura libre entre 2.50m y 3.50 m.

- **Cubiertas:** Para respetar el paisaje urbano del centro histórico de Cartagena las cubiertas deber ser a 2, 3 y 4 aguas. No se permitirá cubierta plana en fachada.
- **Fachadas:** Deben mantener la línea de la cornisa o la altura de los edificios históricos contiguos.
- **Paramento:** Mantener la línea del paramento marcadas por las demás construcciones sobre la calle.

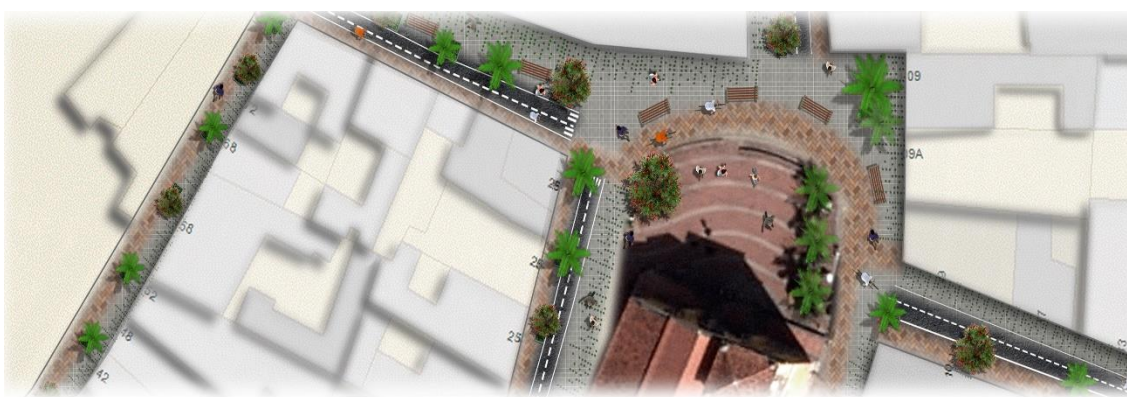
Ilustración 33. Detalle de espacio público, plazoleta iglesia trinidad fuente: Elaboración propia (2016)

Generar una red articulada de espacios públicos por medio de ejes peatonales que se articulan por plazoletas y ciclo rutas que se vinculen con la propuesta arquitectónica. Con el fin de recuperar y mejorar el espacio público se implementa una red de tejidos vinculados entre sí para articular el barrio Getsemaní con el centro histórico teniendo en cuenta criterios CPTED (Ver anexo4)

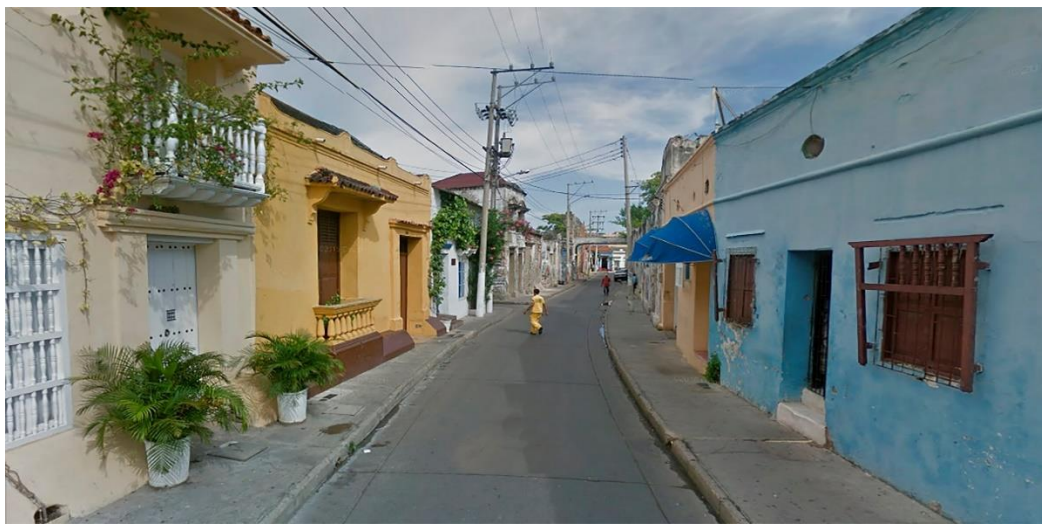
Ilustración 34. Estado actual calle san juan Fuente: Elaboración propia (2016)

En esta ilustración se puede apreciar el estado actual de la calle san juan, la cual cuenta con un perfil vial estrecho en donde se prioriza el vehículo antes que el peatón esto genera que la población no puede evidenciar el valor patrimonial del barrio por lo que es necesario hacer una intervención priorizando al peatón sobre el vehículo.

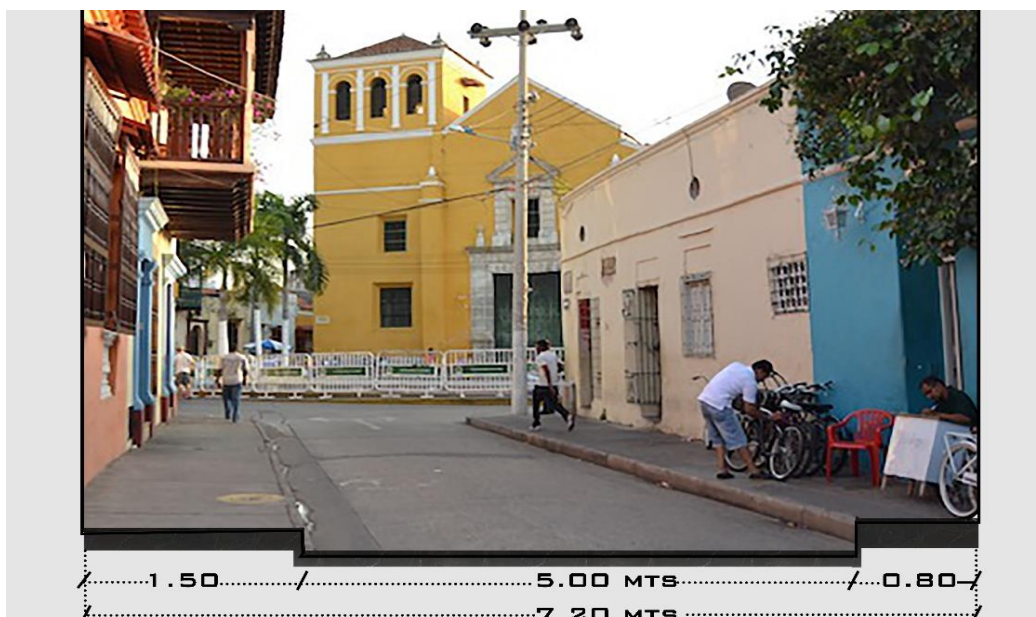
Ilustración 36. Estado actual calle de la sierpe Fuente: Elaboración propia (2016)

La calle de la sierpe tiene una conexión directa del proyecto hasta la iglesia de la trinidad que es un patrimonio muy valioso de Getsemaní, según el diagnóstico de vías que se realizó esta vía presenta déficit de iluminación lo que hace que en horarios de la noche se perciba mucha

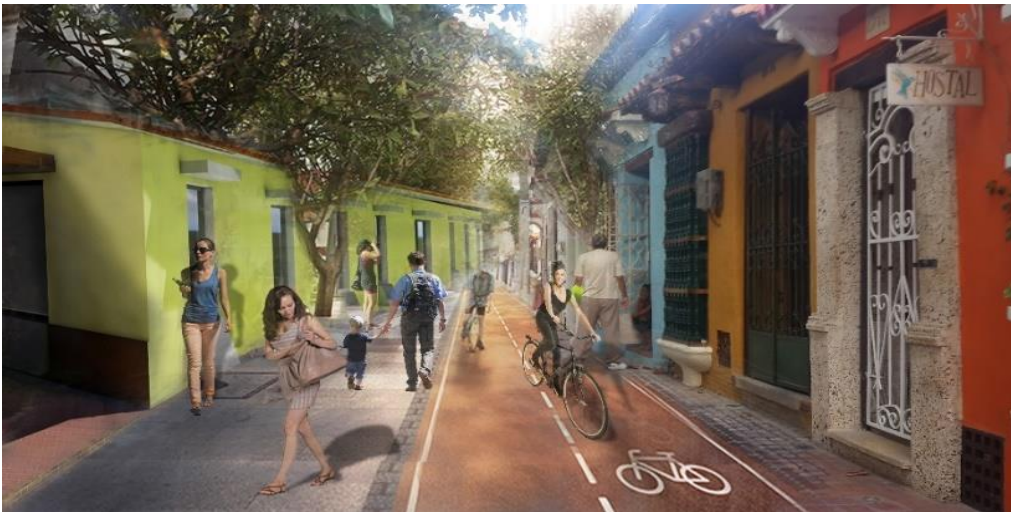
Ilustración 38. Propuesta, mejoramiento del espacio público calle san juan. Fuente: Elaboración propia (2016)

La propuesta en esta calle es el mejoramiento del perfil, procurando que el perfil del peatón sea más amplio y tenga un recorrido agradable con vegetación, con dinámicas sociales como la ciclo ruta para potencializar el uso de transporte alternativo, esto teniendo en cuenta los conceptos de eco-urbanismo de Miguel Ruano, mejorando los espacios con propuestas que contribuyan con el medio

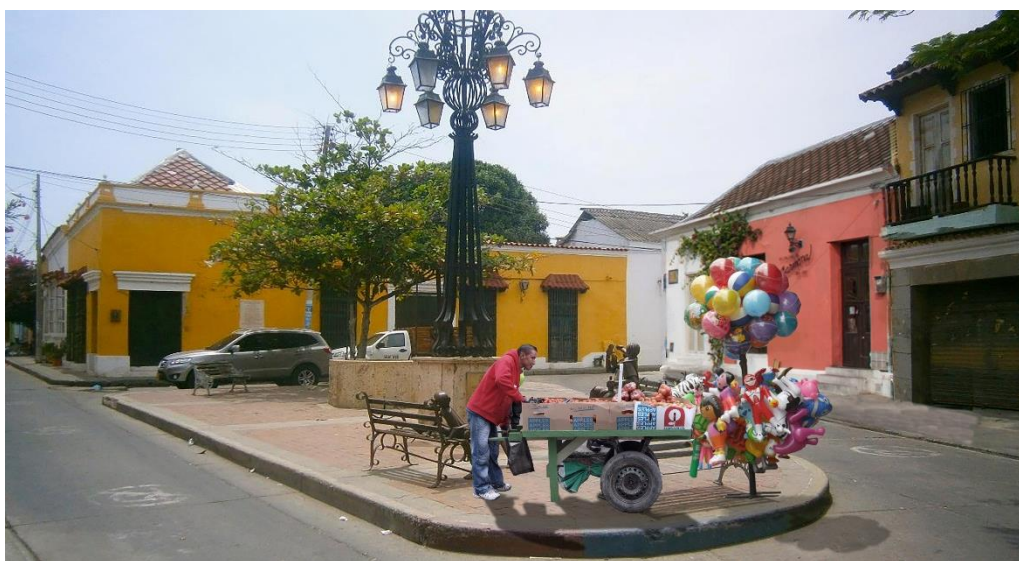
Ilustración 39. Estado actual plazoleta del pozo. Fuente: Elaboración propia (2016)

La calle del pozo es muy importante en la parte histórica de Cartagena debido a aquí se encontraba un pozo de recolección de agua potable para los habitantes de Getsemaní, cuando dejó de funcionar como tal, se fue invadiendo por vendedores ambulantes. Esta plazoleta debe tener un mejoramiento para un uso donde se retomen los valores culturales, también porque en esta plazoleta era muy común la realización de estas actividades.

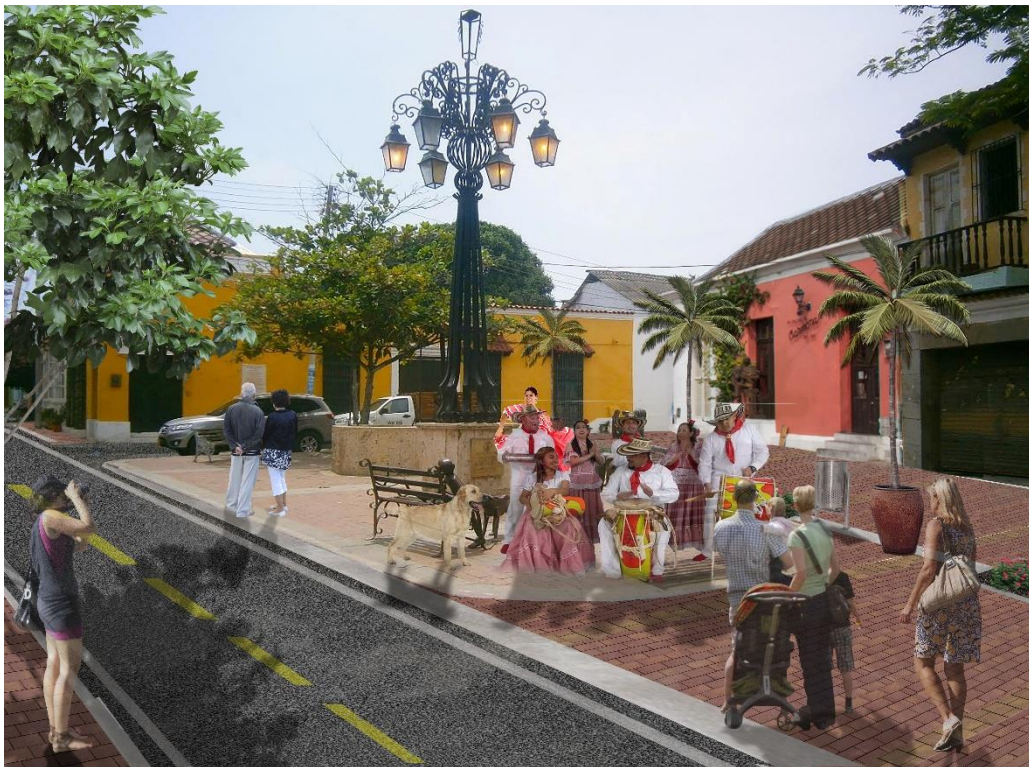
Ilustración 40. Propuesta de actividades culturales en la calle del pozo. Fuente: Elaboración propia (2016)

Se retoma el valor cultural de la plazoleta con el fin de retomar los valores socios culturales que se habían dado en este pozo, el cual era muy dado a la expresión cultural de Getsemaní. Se realiza una propuesta con vegetación y mobiliario adecuado con una zona específica para la presentación de espectáculos culturales.

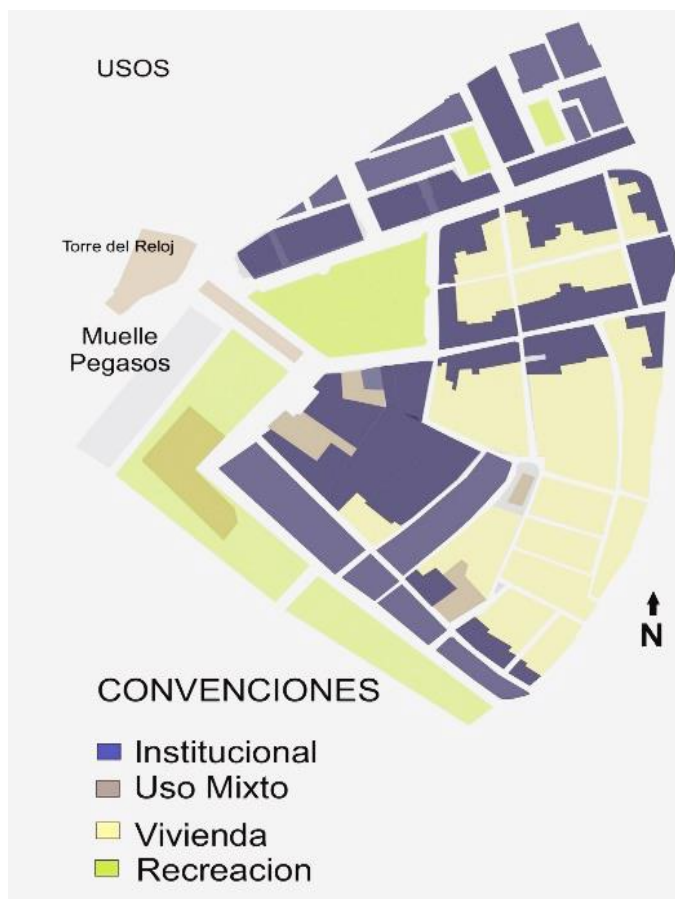
Ilustración 46. Esquema de propuesta de usos. Fuente elaboración propia (2016)

Mitigar y controlar los usos de alto impacto protegiendo el uso de vivienda cambiando las dinámicas culturales, sociales y económicas, recuperando usos de alto impacto como bares y prostitución, teniendo en cuenta el factor social que implica mejorar.

El barrio Getsemaní cuenta con una gran variedad de usos del suelo en donde se ha venido incrementado los usos de alto impacto dentro de las zonas de mayor influencia turística, en donde la vivienda como elemento principal Debido a que la vivienda es un factor revitalizador, se busca fortalecer el uso de la vivienda, comercio y el espacio público para potencializar el turismo y la economía de Getsemaní.

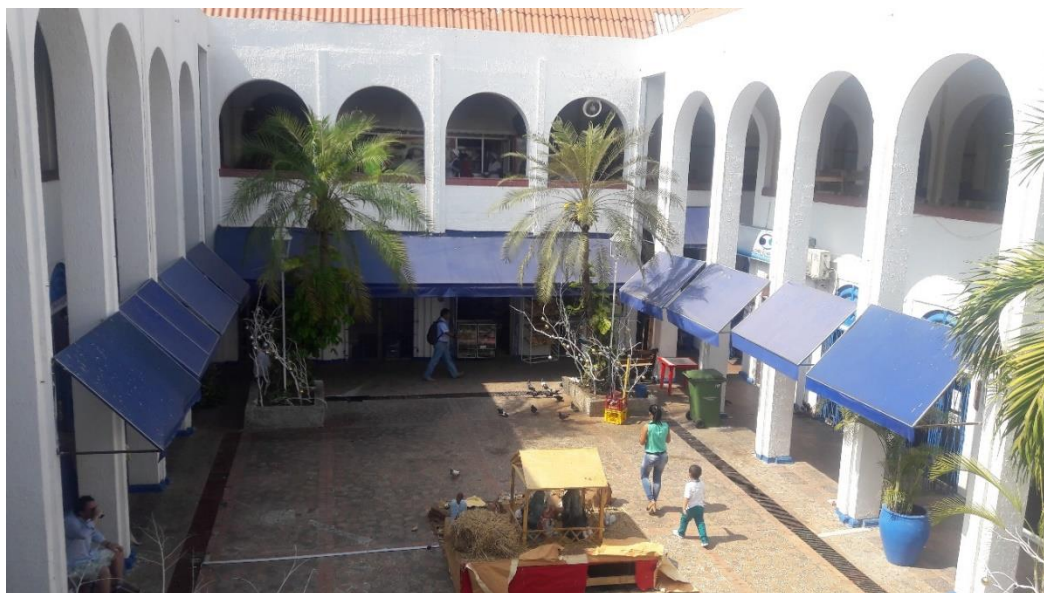
Ilustración 51. Estado actual lote de intervención. Centro comercial Getsemaní Fuente: tomada por Diego Villamil (2016)

Actualmente el predio se encuentra ubicado por un centro comercial de baja categoría, no está contextualizado con su entorno con una actividad comercial principalmente de peluquerías y mantenimiento de electrodomésticos que no aportan a las necesidades de los habitantes del barrio.

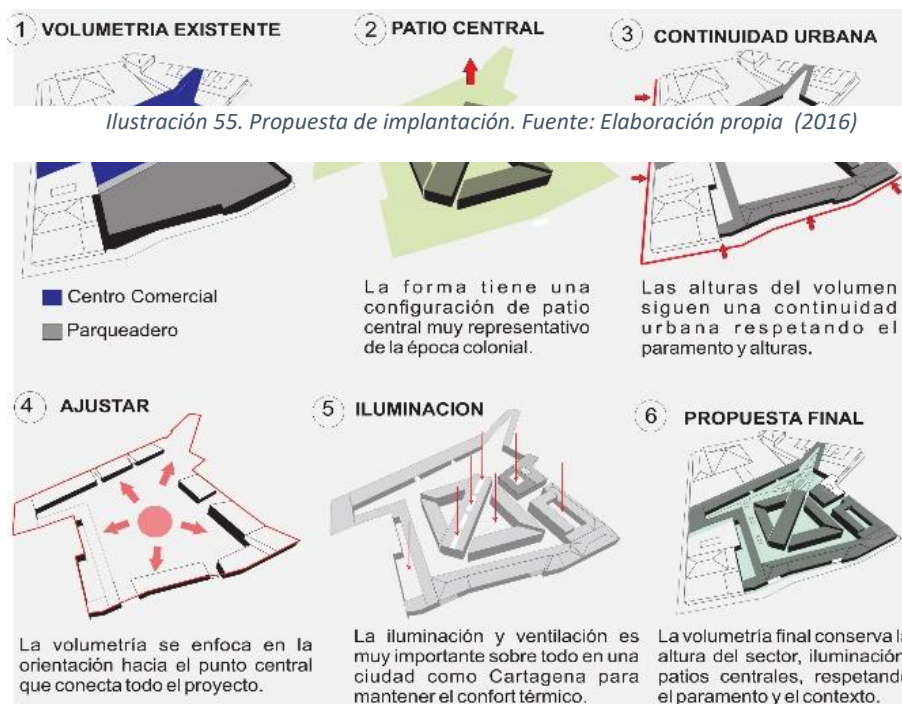
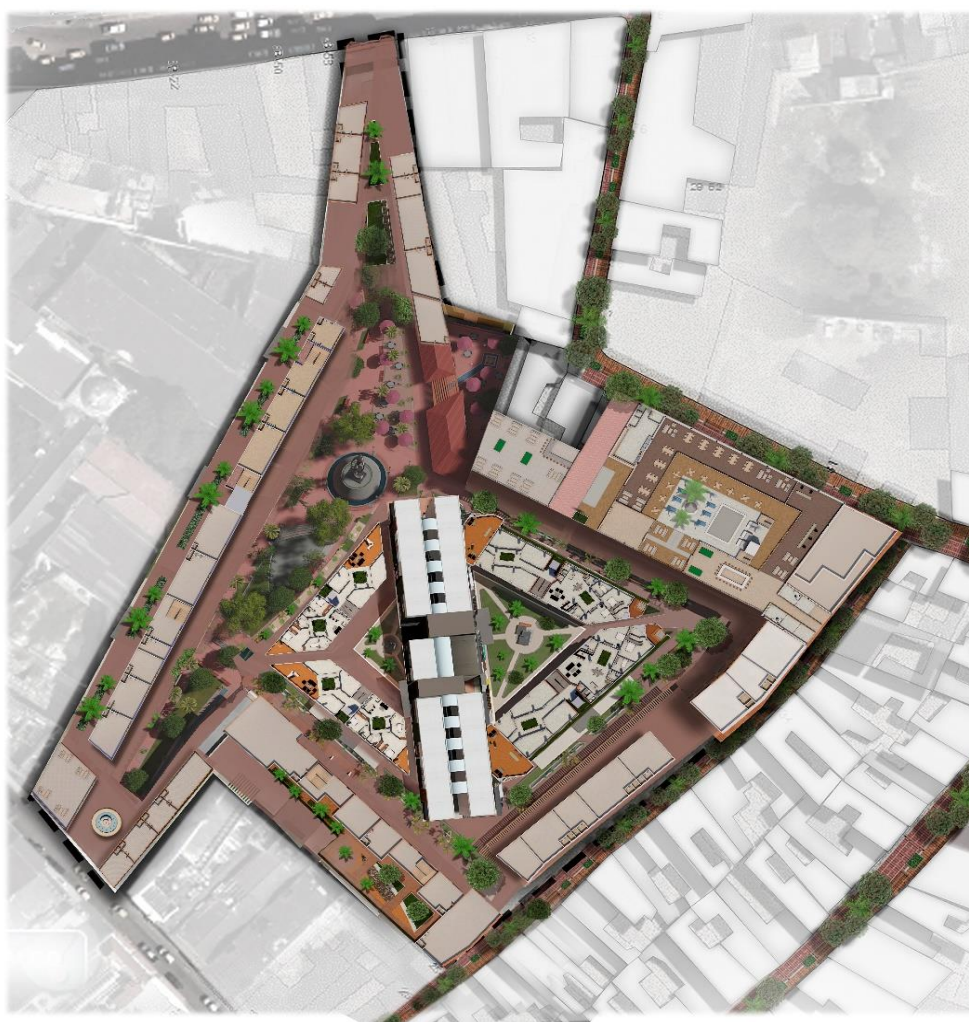
Ilustración 56. Composición geométrica del proyecto. Fuente: Elaboración propia (2016)

Al identificar la fortaleza y el diagnóstico completo del barrio se realizó una propuesta arquitectónica a partir del carácter normativo patrimonial, bioclimática y factor social. Teniendo en cuenta la tipología de viviendas que se ven en Cartagena, realizando una descomposición geométrica (ver ilustración 56) desarrollando edificaciones de vivienda con patios centrales, vacíos que dan iluminación y ventilación, respetando hacia el exterior la altura y el concepto de fachadas sin llegar a imitar y hacia el interior un concepto moderno.

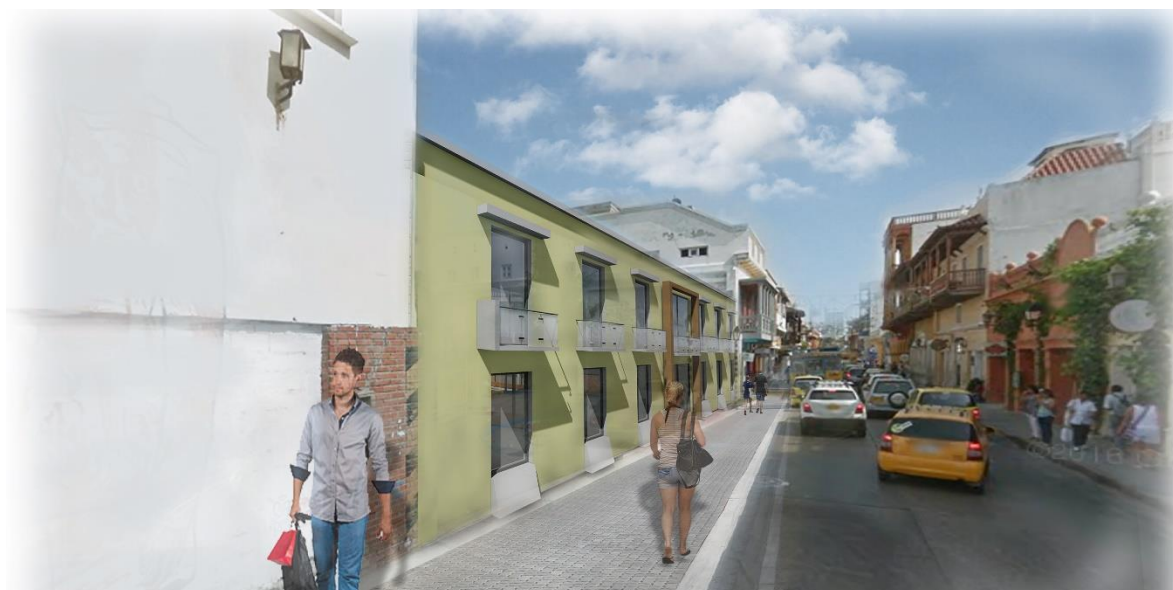
Ilustración 59. Propuesta de fachada 1. Fuente: Elaboración propia (2016)

La propuesta de fachada se contextualiza con la altura de los lotes del frente, contiene elementos de las casas patrimoniales de Cartagena pero sin llegar a imitar.

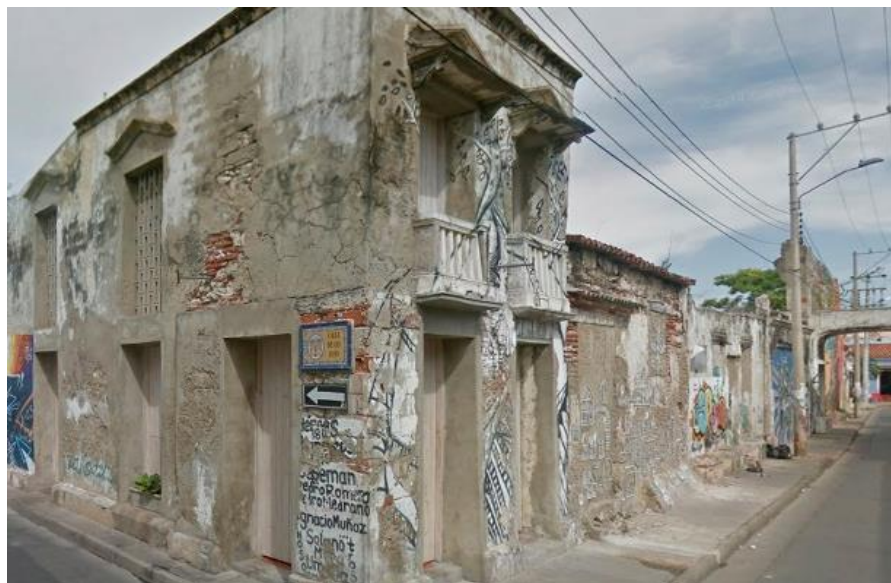
Ilustración 60. Estado actual casa esquinera del proyecto. Fuente: Elaboración propia (2016)

Se hizo una restauración de algunas fachadas patrimoniales de inmuebles que hacen parte de nuestro proyecto, uno de estos es la casa ubicada entre la Calle de la Sierpe y San Juan con un gran valor patrimonial.

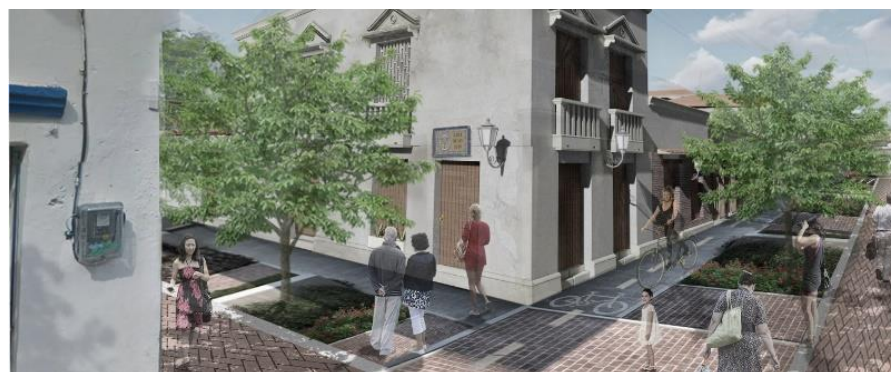
Ilustración 61. Propuesta de mejoramiento de fachada. Fuente: Elaboración propia (2016)

Se recupera su valor patrimonial al inmueble y la vía a la cual se hizo un tratamiento de materialidad, pintura que da un mejoramiento al sector y a la peatonalización propuesta para esta calle. Se conservaron los elementos patrimoniales originales del inmueble, se realizó un tratamiento a la fachada para revitalización del inmueble.

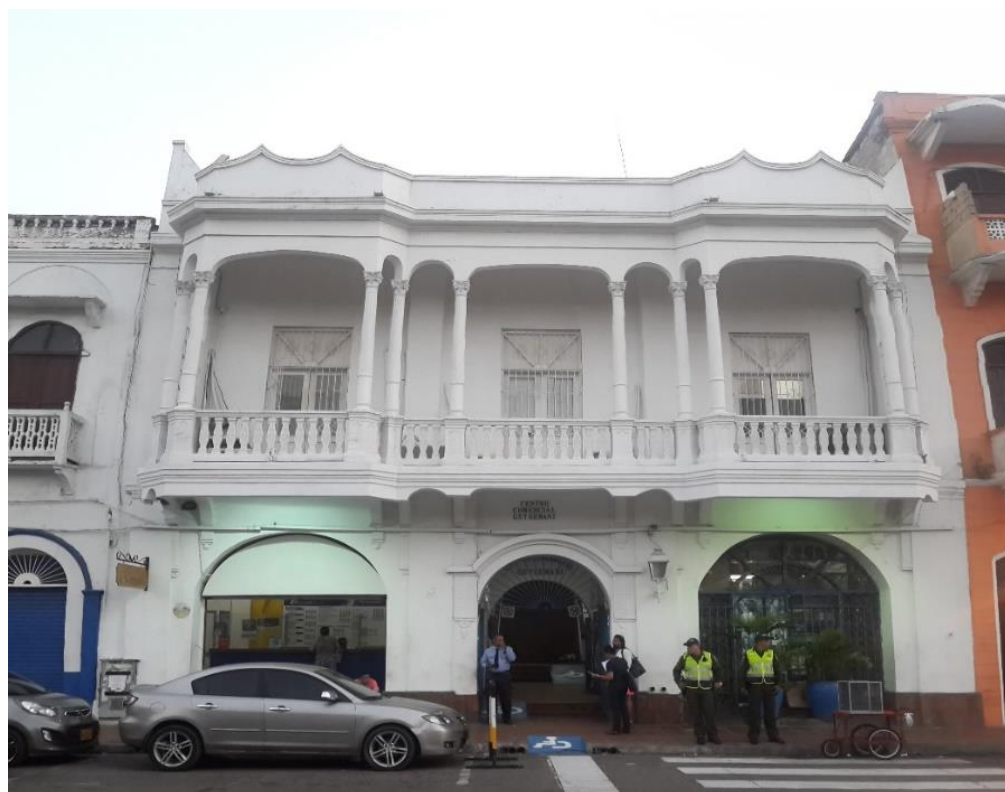
Ilustración 63. Fachada republicana calle del centenario. Fuente: Elaboración propia (2016)

El proyecto cuenta con una fachada republicana, a la cual se le hará un tratamiento para mejorar su deterioro.

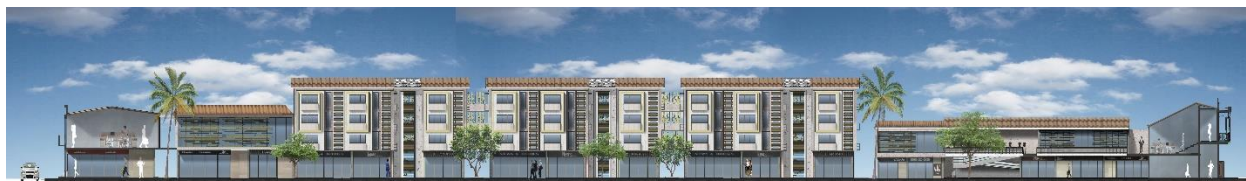
Ilustración 67 propuesta fachadas modernas al interior. Fuente: Elaboración propia (2016)

Hacia el exterior se respeta el concepto patrimonial, y hacia el interior se enmarca un contraste de fachadas modernas.

El concepto de las fachadas hacia el interior es completamente moderno ya que la propuesta es de obra nueva, la idea es hacer un contraste de lo antiguo con

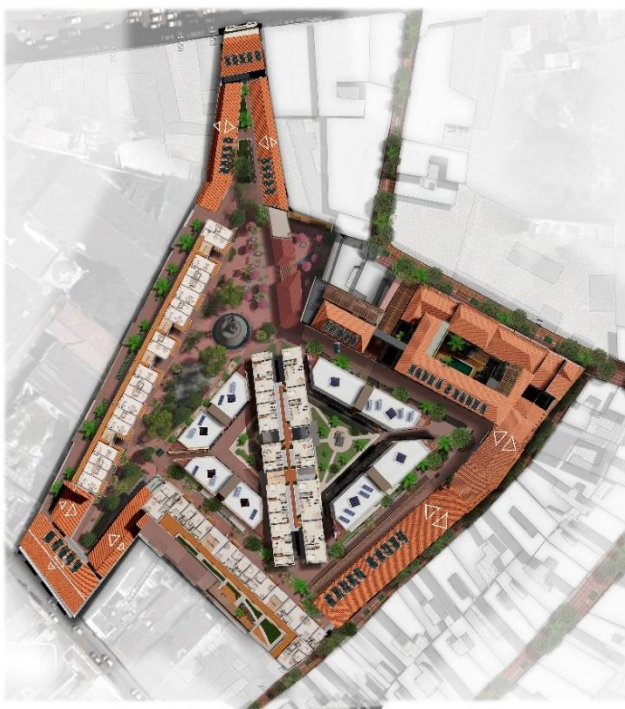
Se manejan cubiertas de 2,3,4 el alrededor del proyecto el concepto de cubiertas que centro histórico de Cartagena

material llamo pizarra el cual es mas duradero y sostenible con un acabado de color de la teja tradicional, hacia el interior se manejan cubiertas planas con un tratamiento que aporte a la bioclimática del proyecto como placas filtron y jardineras.
