Legame tra sistemi adesivi smalto-dentinali e compositi

VALUTAZIONE SPERIMENTALE

Abstract Dentine-enamel adhesives and composite bond: an experimental study

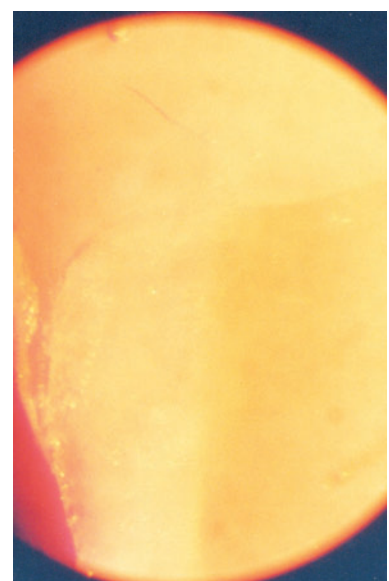
Fig. 10 Lievissima infiltrazione rilevabile a mala pena a ingrandimento massimo (10x)

Anche analizzando i risultati dei test di infiltrazione dei campioni appartenenti a questo gruppo, è emerso che ancora una volta essi rispecchiano appieno il comportamento dei materiali analizzato in microscopia elettronica; si è dunque reso evidente un grado di infiltrazione nullo o modestissimo, tanto che, a volte, la sua osservazione è stata possibile solo a elevato ingrandimento (*fig. 10*).
