**EVALUACIÓN MICROSCÓPICA DEL CORTE MARGINAL
CERVICAL EN CORONAS DE ZIRCONIA PEDIÁTRICAS.
UN ESTUDIO *IN VITRO***

**COMO REQUISITO PARCIAL PARA OBTENER EL GRADO DE
MAESTRÍA EN CIENCIAS ODONTOLÓGICAS EN EL ÁREA DE
ODONTOPEDIATRÍA**

FEBRERO, 2018

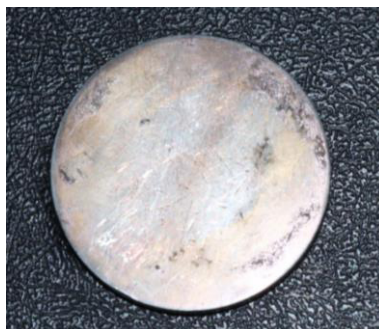
Figura 1. Platina de acero para el MEB

Se utilizaron 4 coronas de cada marca (NuSmile, Kinder Crowns, EZ Pedo y Cheng Crowns), la corona elegida fue una corona para primer molar inferior; dos fresas de modificación para zirconia (NuSmile y JOTA) y el sistema de pulido para cada fresa, 1 calibrador vernier digital, pieza de mano de alta velocidad con irrigación en spray, cámara digital profesional con ring flash, 8 botes de plástico para colocar las muestras, 200 mililitros de alcohol etílico desnaturalizado, platina de acero para el microscopio, tira adhesiva de carburo.

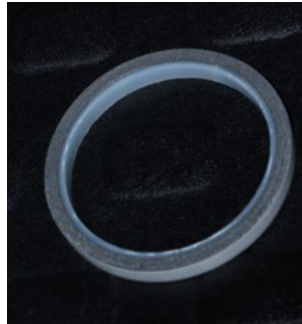
Figura 2. Tira adhesiva para platina

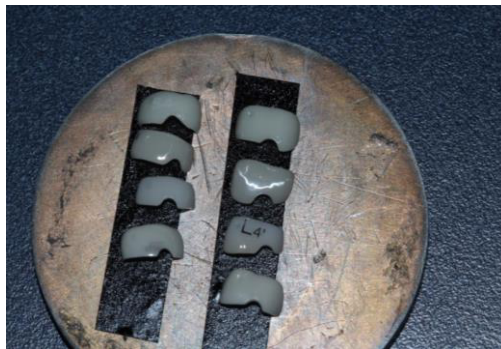
Figura 4. Muestra en platina con tira adhesiva de carburo.

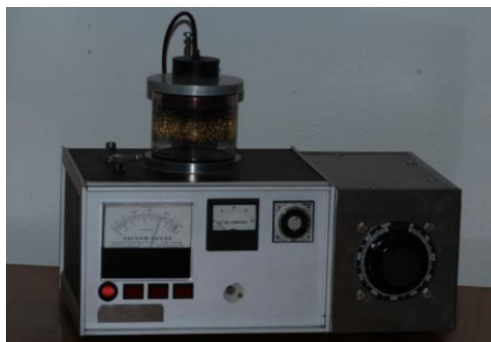
Figura 5. Sputter Coater, aparato para realizar el recubrimiento de oro.

Después de fijar las muestras en la platina se colocaron en el Sputter Coater, aparato donde se lleva el recubrimiento de oro para poder observar las muestras en el microscopio, se dejaron por 5 minutos bajo presión y vacío.

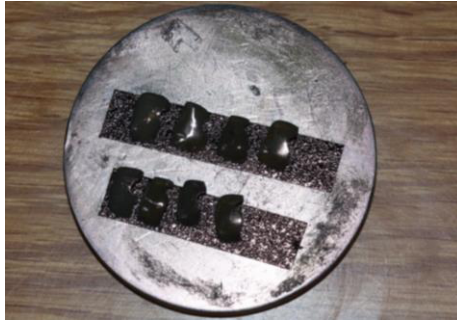
Figura 6. Muestra lista para su observación en el MEB.

Se retiró la platina del aparato y las muestras se encuentran ya con el recubrimiento de para poder ser observadas.

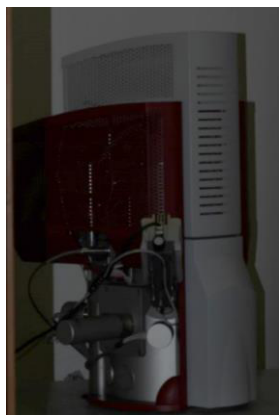
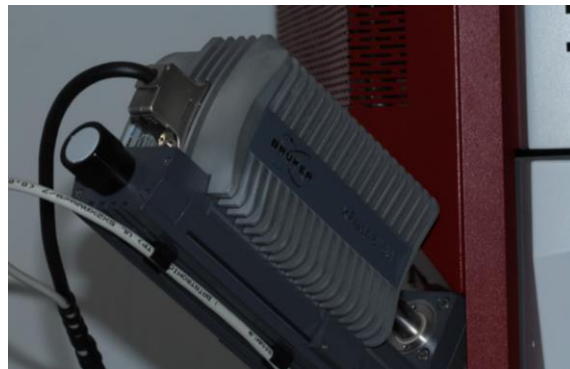
Figuras 7 y 8. Se muestra el MEB con el rayo de transmisión de electrones.

Posteriormente se coloca la platina dentro del microscopio y la imagen de las muestras se observó en la computadora.

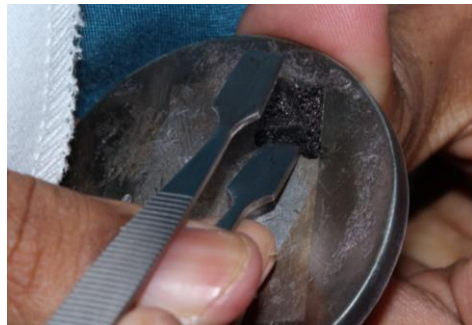
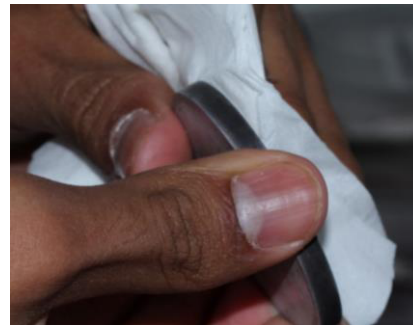
Figuras 10 y 11. Limpieza de la platina de acero.

Al terminar de observar todas las muestras se retira la platina del microscopio, las muestras se colocaron en los frascos nuevamente. Se retiró la tira de carburo de la platina con un instrumento sin raspar la platina, al retirar los dos trozos de tira de carburo se limpia la platina con un pañuelo impregnado de alcohol.

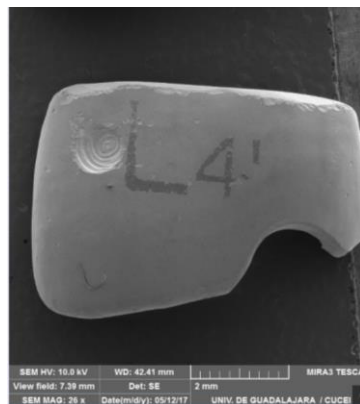
En la siguiente micrografía electrónica con un aumento de 26x se tiene una vista completa de la muestra se observa un número y una letra en la cara libre, sistema correspondiente a la marca para identificar para que órgano dentario se utilizará la corona.

Figura 49. Magnificación 23x, toma completa de muestra 7.
