Pro gradu -tutkielma
Ilmakehätieteiden maisteriohjelma
Meteorologia

Sääsuureiden vaikutus polanteen muodostumiseen

Tomi Laurinen

14.8.2019

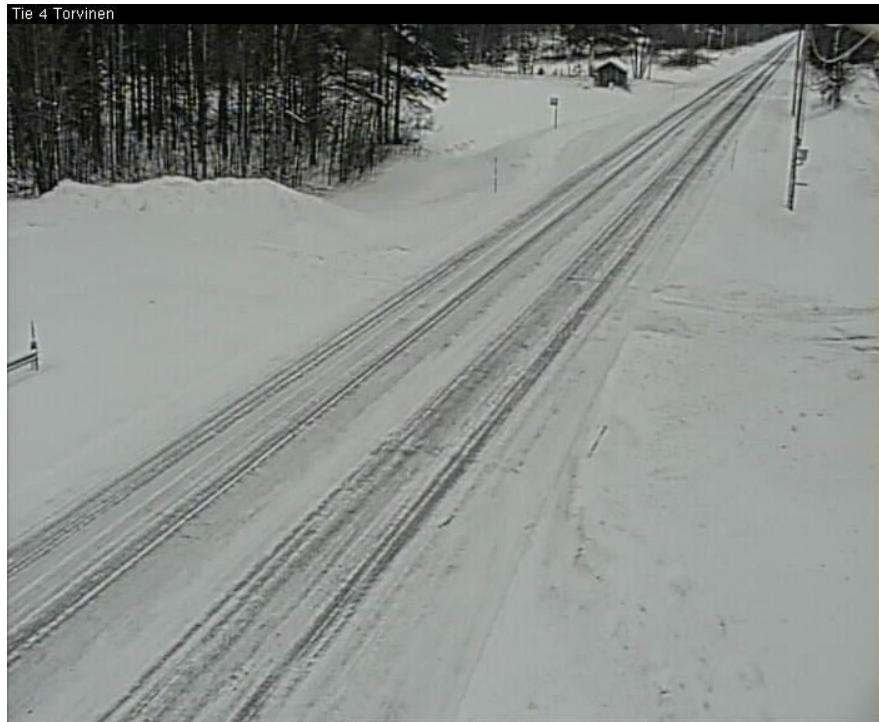
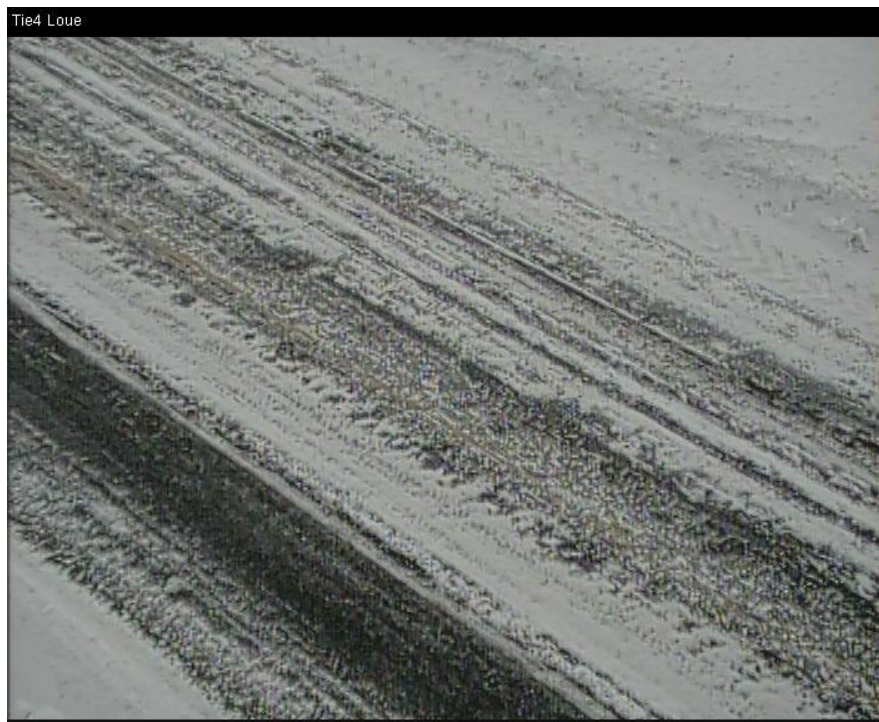
Kuva 3.1: (a) Esimerkki niin sanotusta normaalista laajempaa aluetta kuvaavasta kelikamerasta. Kuva valtatieltä 4 Sodankylän Torvisista 13. joulukuuta 2017. (b) Esimerkki tienpintaa kuvaavasta kelikamerasta. Kuva valtatieltä 4 Tervolan Louelta 13. joulukuuta 2017.

Vaikka kelikameroita on paljon, niistä suurin osa ei kuitenkaan ole suunnattu tietä kohti polanteen havainnoimisen kannalta otollisella tavalla. Parhaiksi kameroiksi osoittautuivat suoraan tienpintaa kuvaavat kamerat (kuva 3.1). Yhdeksi ongelmaksi kelikameroiden kanssa kuitenkin todettiin se, ettei kelikamerakuvia ollut saatavilla kuin kolme viikkoa menneisyyteen. Tämä estää tapaustutkimustyyllisen polanteen tutkimisen kauempaa menneisyydestä.

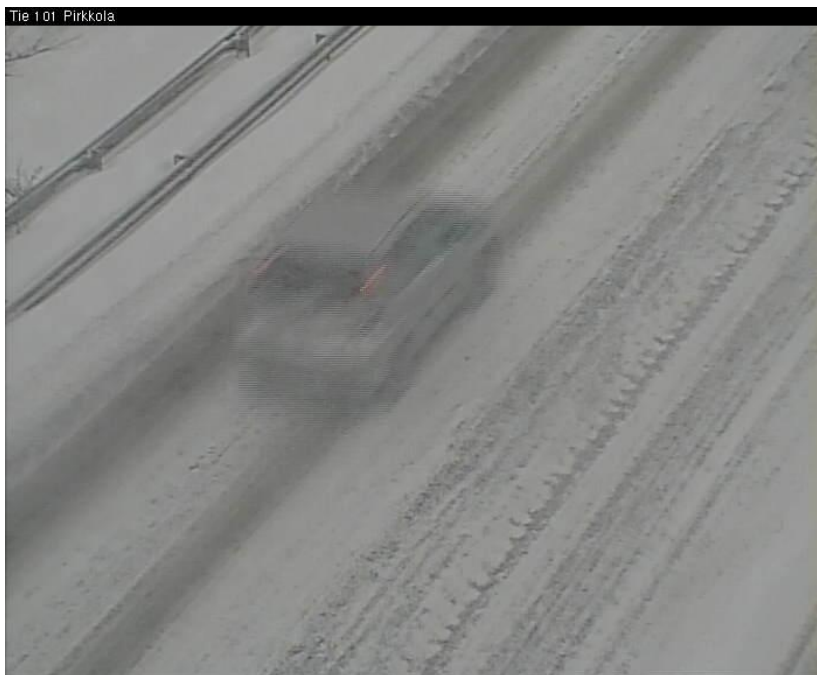
Kuva 4.4: Polannetta havaittavissa tienpinnalla tiellä 101 eli Kehä I:llä Helsingin Pirkkolassa 1. helmikuuta klo 13.43. Polanne havaitaan helposti tien tummasta asfalttipinnasta tien oikeanpuoleisella kaistalla poikittaisena säännöllisinä valkoisina raitoina.

Tässä tapauksessa kelikamerakuvia oli käytettävissä Tampereen seudulta, valtieltä 2 sekä pääkaupunkiseudulta. Näillä sijainneilla lumisade kesti aamusta pitkälle iltapäivään. Erityistä tässä tapauksessa oli varsinkin Helsingin Pirkkolan kohdalla tiellä 101 eli Kehä I:llä muodostunut polanne. Kelikamerakuvasta nähdään selvästi hyvin säännölliseksi kuvioksi tienpintaan tamppautunut lumikerros (kuva 4.4). Varsinkin

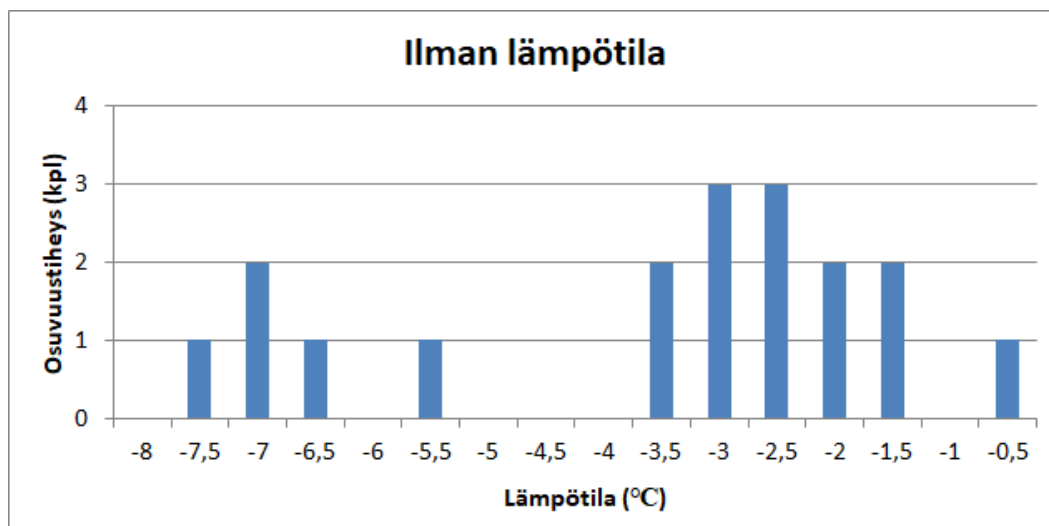
Kuva 4.5: Polannehavaintojen ilman lämpötilan jakauma (n=18).

Jokaiselle todetulle polannehavaintoajankohdalle ja -paikalle tehtiin edellä esitetyjen kahden polannetapauksen mukainen analyysi. Polannetapauksista saadut havaintosuureiden keskiarvot päädyttiin pyöristämään lämpötilan osalta lähimpään puoleen aseeseen ja suhteellisen kosteuden osalta lähimpään kokonaiseen prosenttiyksikköön. Näin saatiin visualisoitua tiettyjen arvojen esiintyvyyksiä. Ilman lämpötilan, tienpinnan lämpötilan sekä ilmakehän kosteuden osalta yhteenvetot havainnoista on esitetty kuvissa 4.5, 4.6 ja 4.7.

Varsinkin lämpötilan sekä ilman suhteellisen kosteuden kohdalla havainnoissa on kaksi melko selvää aluetta, joissa havaintoja on tiheimmin. Ilman lämpötilan kohdalla (kuva 4.5) selvimmät "huiput" havainnoissa ovat -7°C sekä -3 ja -2°C tienoilla. Suhteellisen kosteuden tapauksessa havainnot ovat 90-94 sekä 97-100 prosentin alueilla. Tienpinnan lämpötilan tapauksessa havainnot ovat melko tasaisesti jakautuneet koko havaintoalueelle, mutta $-4,5^{\circ}\text{C}$ ja -1°C välissä havaintoja on silti eniten.

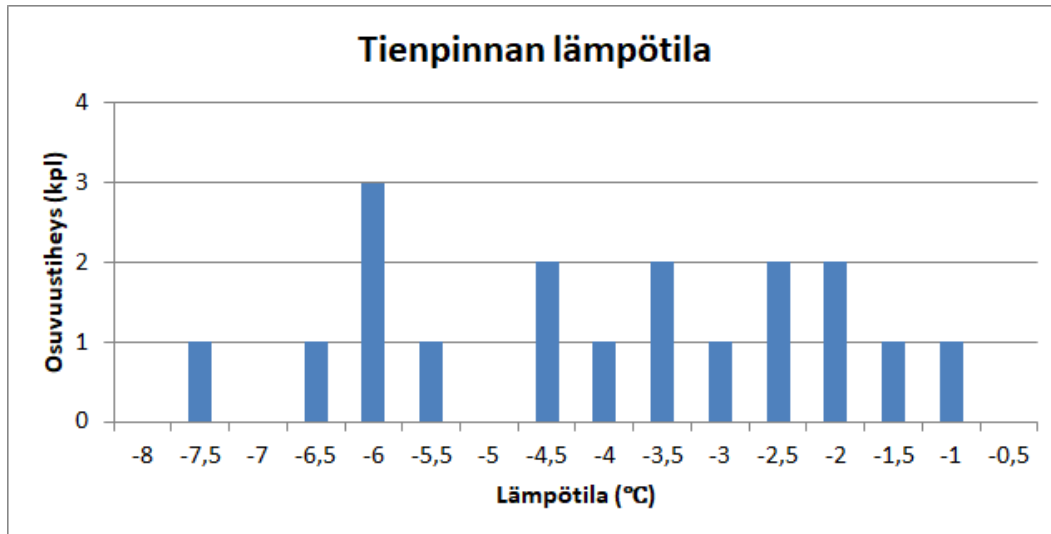
Kuva 4.6: Polannehavaintojen tienpinnan lämpötilan jakauma (n=18).

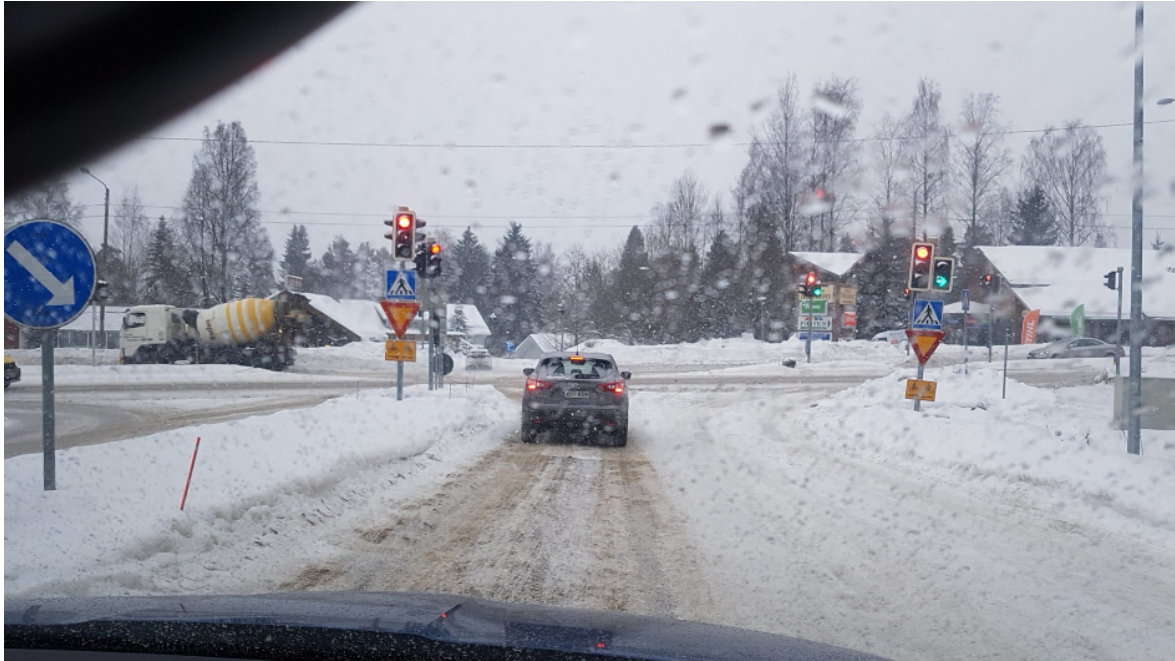
Kuva 6.1: Kuva auton kojelautakamerasata Jalonne Oy:n kuvapankista. Kuva otettu lähellä Tamperetta 12.2.2018.

Uudet havainnointimenetelmät mahdollistaisivat laajemman ja tarkemman havainnoinnin ja ennusteen verifoinnin. Esimerkiksi liikenteessä ajoneuvojen mukana liikkuvat havaintolaitteistot sallivat tarkemman havainnoinnin. Muun muassa Jalonne Oy tuottaa kamerakuvaa auton tuulilasin läpi, joka helpottaa tienpinnan havainnointia (kuva 6.1). Lisäksi Jalonne Oy on kehittänyt matkapuhelimella käytettävän sovelluksen, joka hyödyntää matkapuhelimen omaa kiihtyvyyssanturia tien tasaisuuden tai epätasaisuuden mittaamiseen (Malmivuo, 2018). Kamerakuvan ja autossa mukana kulkevan kiihtyvyyssanturin avulla voitaisiin havainnoida myös polannetta tiellä. Tasaisuusmittaussovelluksella sekä kameroilla varustettuja autoja (mm. joitakin Postin jakeluajoneuvoja) on jo käytetty Suomen teillä Jalonne Oy:n toimesta (kuva 6.1). Toistaiseksi niitä ei kuitenkaan ole vielä hyödynnetty polanteen tunnistamiseen tiessä ja tämä menetelmä vaatiikin vielä jatkotutkimusta ja -kehittämistä. (Jalonne Oy)
