EVALUACIÓN DE LA ILUMINACIÓN NATURAL Y DE LAS PROTECCIONES SOLARES EN EDIFICIOS DE OFICINAS DE LA CIUDAD DE S. M. DE TUCUMÁN

RESUMEN: El trabajo muestra los resultados del estudio de la eficiencia de las protecciones solares y del comportamiento lumínico de aventanamientos en edificios de oficinas construidos en San Miguel de Tucumán. Se realizaron simulaciones con programas computacionales en 16 edificios. Así también se llevó a cabo la evaluación de las protecciones solares en 13 edificios, con el objeto de determinar la eficiencia de los mismos y su adecuación climática para localidad en estudio.

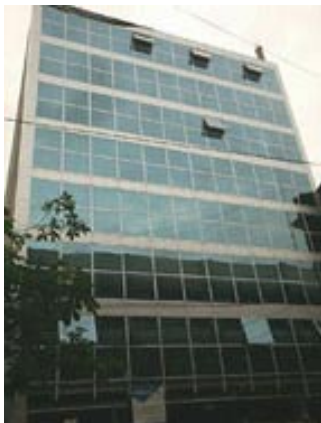
Figura 1: Edificio con mayor superficie vidriada (aproximadamente 90% de la fachada)

1. Todos los edificios presentan una gran superficie de vidrio, la cual varía entre el 50% y el 90% del total de la superficie de fachada.

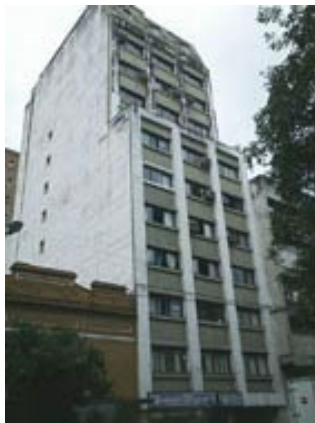
Figura 2: Edificio con menor superficie vidriada (aproximadamente 50% de la fachada)

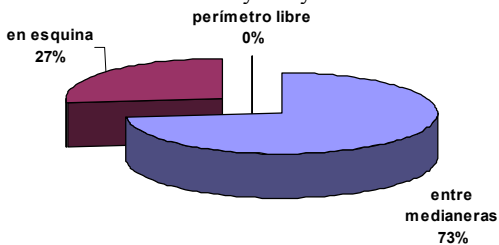
Figura 4: Tipo de edificación

3. El 73% de los edificios relevados se ubican en lotes angostos entre medianeras. Aproximadamente el 70 % de los mismos orientan sus frentes hacia el Norte y Sur y el 30% restante hacia el Este y Oeste.

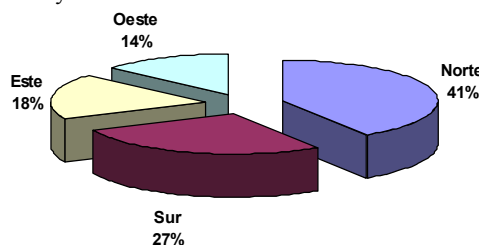
Figura 5: Orientación de los frentes de los edificios

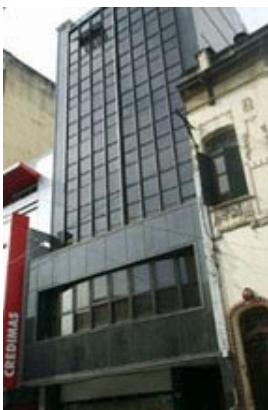
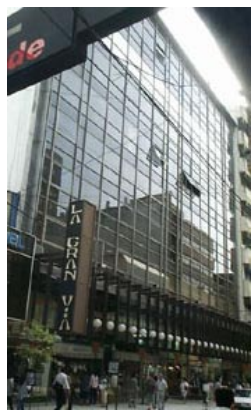
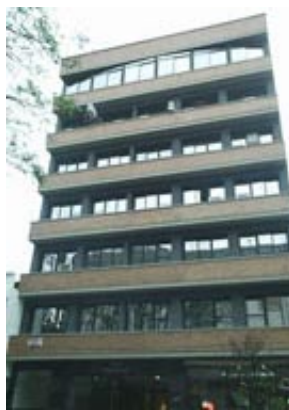
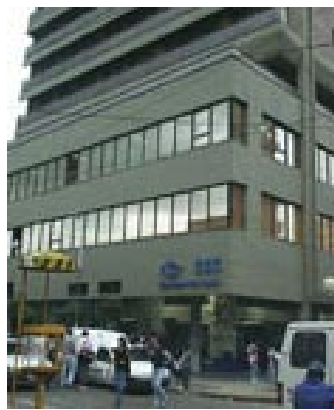
Figura 6: Edificio frente Norte

Figura 7: Edificio frente Sur

Figura 8: Edificio frente Este

Figura 9: Edificio frentes Norte y Oeste

El tratamiento de los frentes no difiere según la orientación, utilizándose en todos los casos amplias superficies de vidrio, situación que se observa también en los edificios en esquina como se puede ver en las figuras 6, 7, 8 y 9.

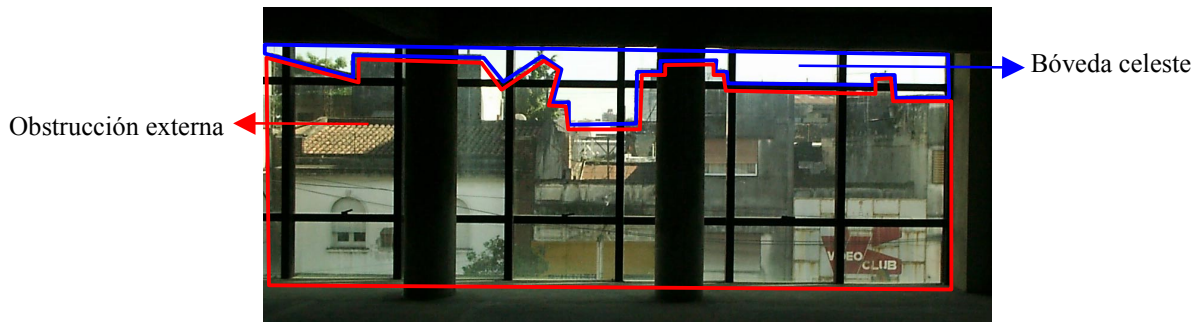
Figura 16: Vista interna desde las ventanas de una oficina ubicada en el 4º piso

Este hecho determina que la visión de bóveda celeste desde las ventanas de las oficinas se encuentre reducida por estos elementos exteriores de gran altura y a poca distancia, lo que produce en consecuencia, una disminución en los niveles de iluminación interior, generando situaciones, como la de los primeros pisos, en donde el aporte de luz natural proviene únicamente por reflexión de los elementos externos. Un ejemplo de esta situación puede observarse en la figura 16.

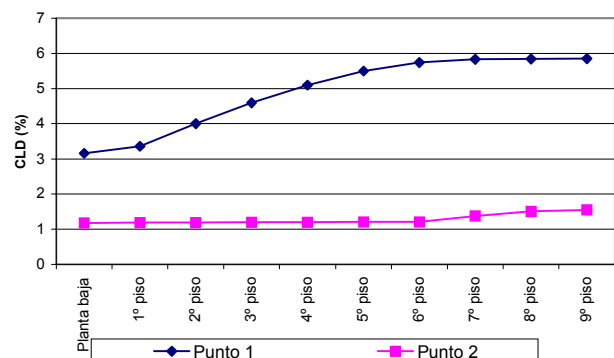
Figura 17: Variación de los niveles de CLD en el interior en función de la altura de obstrucción

Con el objetivo de determinar la influencia de las obstrucciones externas en el nivel de iluminación natural interior se determinaron en un local de oficina tipo los valores de CLD con el programa Daylight con distintas situaciones de obstrucción externa. Para el cálculo se adoptaron dos puntos de análisis: uno a 2 m de la ventana y otro a 6 m de la misma.

- en el punto de análisis próximo a la ventana los valores de CLD en el piso más alto son un 85% superiores a los de planta baja.
- en el punto de análisis más alejado de la ventana los valores de CLD en el piso más alto son un 31% superiores a los de planta baja.
- la diferencia de los niveles de iluminación entre el punto más alejado y el más próximo a la ventana es mayor a medida que disminuye la influencia de la obstrucción exterior.

Es decir que las obstrucciones exteriores, si bien disminuyen considerablemente los niveles de iluminación en el interior, esta influencia es mayor en los sectores más próximos a la ventana, siendo menos significativa en los puntos más alejados de la misma.

Nivel	Altura obstrucción (m)	CLD (%)	
		Punto 1	Punto 2
Planta baja	30	3,16	1,18
1º piso	27	3,36	1,19
2º piso	24	4,00	1,19
3º piso	21	4,60	1,20
4º piso	18	5,10	1,20
5º piso	15	5,50	1,21
6º piso	12	5,74	1,21
7º piso	9	5,83	1,38
8º piso	6	5,84	1,51
9º piso	3	5,85	1,55
