## EFFECTO DE LA INCORPORACIÓN DE FIBRAS EN VIGAS DE HORMIGÓN ARMADO BAJO CARGAS DE LARGA DURACIÓN AFECTADAS POR LA REACCIÓN ÁLCALI – SÍLICE

Giaccio, Graciela<sup>1</sup>, Torrijos, María C.<sup>2</sup>, Bossio, Pablo<sup>3</sup>, Monetti, Diego, H.<sup>4</sup> y Zerbino, Raúl<sup>2</sup>

<sup>1</sup>CIC. LEMIT - Facultad de Ingeniería UNLP, <sup>2</sup>CONICET. LEMIT - Facultad de Ingeniería UNLP, <sup>3</sup>Facultad de Ingeniería UNLP, <sup>4</sup>CIC. LEMIT, <sup>4</sup>Facultad de Ingeniería UNLP, [ggiaccio@ing.unlp.edu.ar](mailto:ggiaccio@ing.unlp.edu.ar).

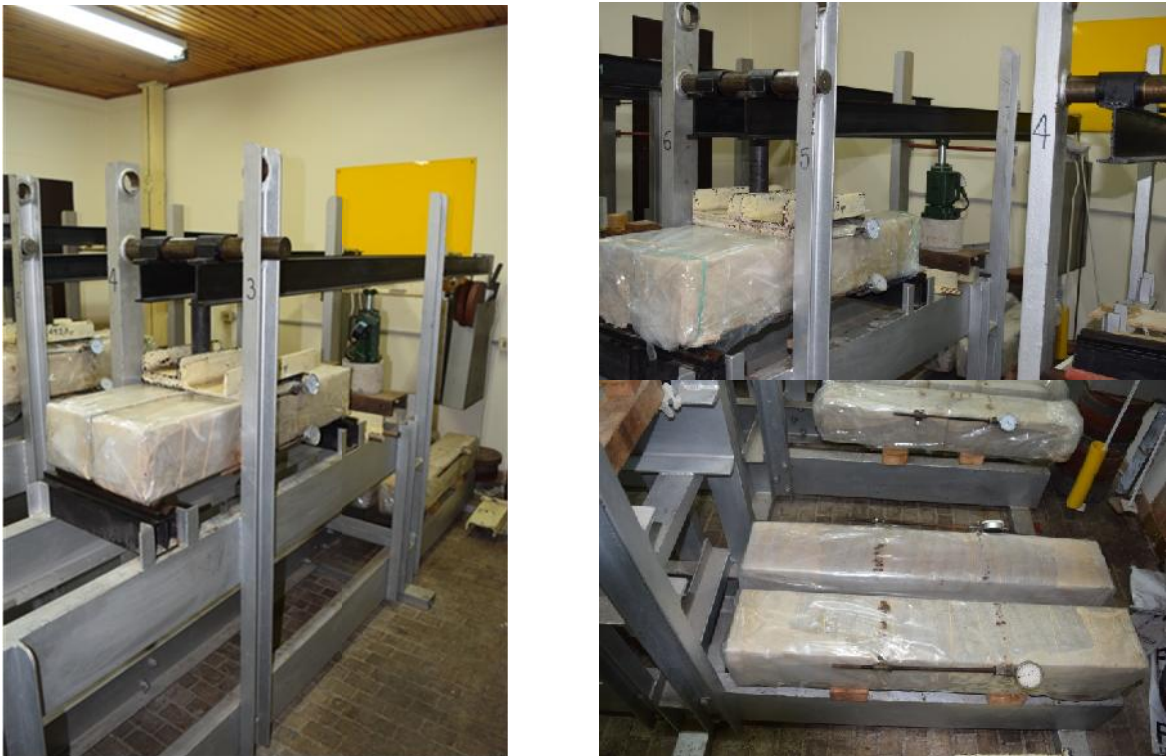
**Figura 2:** Montaje de las vigas de hormigón armado en los pórticos, vigas de referencia sin cargar.

La Figura 2 muestra aspectos del montaje de las vigas y su instrumentación para el seguimiento de la evolución de deformaciones.

Las vigas se curaron embolsadas con humedad durante 7 días. Luego se sacaron de las bolsas, se instrumentaron y se cargaron mediante un sistema de palanca con pesas en el extremo. Inicialmente se dispuso una celda de carga para garantizar el nivel de esfuerzo deseado; una vez alcanzado dicho esfuerzo se trabó la palanca para descargar la viga sin modificar la cantidad de pesas, se reemplazó la celda por un elemento de acero de idénticas dimensiones, se envolvieron nuevamente con trapos húmedos y con film plástico y volvieron a cargar.

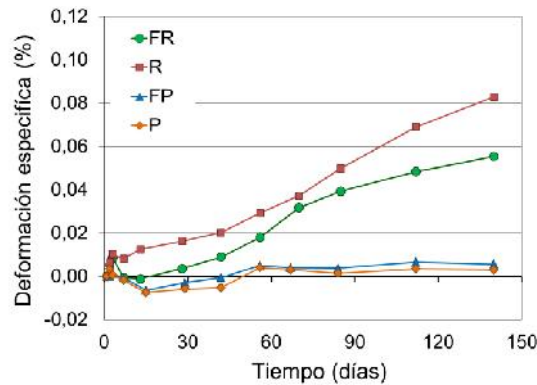
La Figura 3 muestra las variaciones de longitud medidas hasta el presente sobre los prismas de  $70 \times 70 \times 300 \text{ mm}$  de los hormigones R, P, FR y FP. Se aprecia que luego de aproximadamente 3 meses en R y FR se registraron expansiones superiores a 0,04 % (algo menores en FR) mientras que en las dos mezclas de referencia (P y FP) los cambios no superaron 0,01 %.

**Figura 3:** Variaciones dimensionales en prismas de 70x70x300 mm.

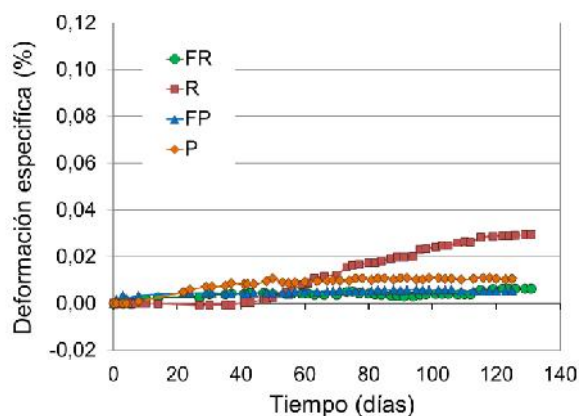
En lo que se refiere a las variaciones dimensionales en las vigas de hormigón armado que no están sometidas a cargas de larga duración (y por lo tanto no están fisuradas), la Figura 7 muestra las variaciones medidas sobre la fibra que se corresponde con la zona con armadura. En general, las muestras registran ligeras expansiones atribuibles a que están en un ambiente con alta humedad; mientras en tres casos no superan los 100 microstrain, se aprecia en el hormigón R un crecimiento de la expansión a partir de aproximadamente 45 días.

**Figura 7.** Evolución en el tiempo de las deformaciones en las vigas sin cargar.

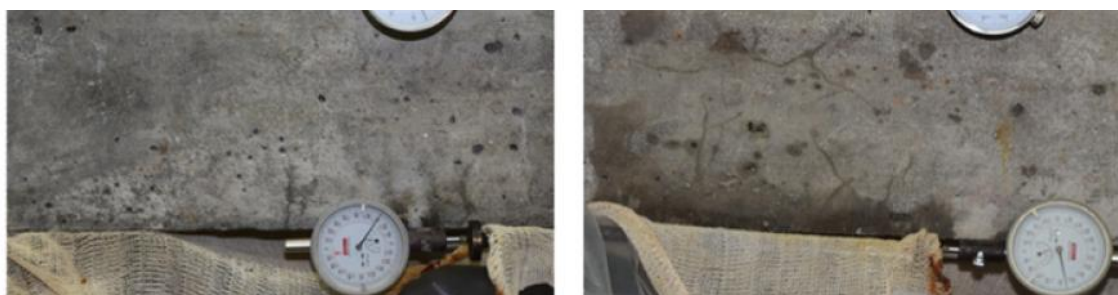
**Figura 8.** Aspecto de la superficie de las vigas R y FR a la edad de 5 meses.

A la edad de 5 meses se realizó un relevamiento de la superficie de las vigas. En R y FR se observaron algunos puntos de gel sobre la superficie del hormigón. En el caso de la viga R se observaron varias fisuras con orientación perpendicular al eje de un ancho aproximado de 0,05 mm. Sin embargo, en el caso de FR fue necesario humedecer la superficie para ver las fisuras, ya que estas eran mucho menores que en R. Además, no solo se encontraron las esperadas fisuras con orientación vertical sino también fisuras que se apartan de esa orientación. En los hormigones P y PF solo se observaron fisuras muy pequeñas, difíciles de detectar (espesor  $\ll$  0,05 mm), producidas durante la carga (Figura 8).
