Secuencia de ocupación y desarrollo constructivo del asentamiento de Caramoro I (Elche, Alicante): aportaciones a la arquitectura argárica*

Occupation sequence and building development in the settlement of Caramoro I (Elche, Alicante): contributions to Argaric architecture

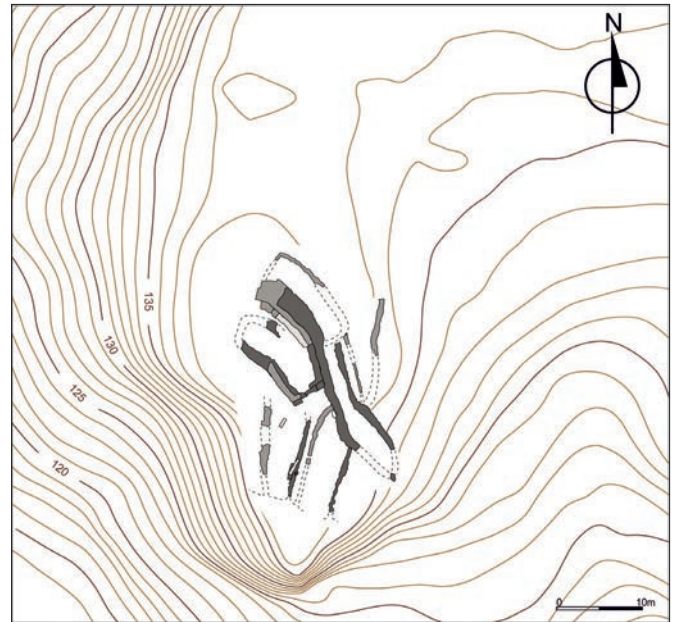
Figura 3. Plano topográfico de Caramoro I, con indicación de las curvas de nivel.

El espolón que ocupa Caramoro I presenta una caída en vertical en buena parte de su trayectoria, con excepción de su lado oriental (Fig. 3). De este modo, la superficie máxima que delimita el muro de cierre del asentamiento no supera los 500 m², habiendo empleado más de 250 m² en su delimitación, con la construcción de diversas estructuras de gran porte, siendo muy destacado el empleo de la piedra. El acceso al asentamiento solamente se podría efectuar por una pequeña zona abierta, situada en su extremo nororiental.

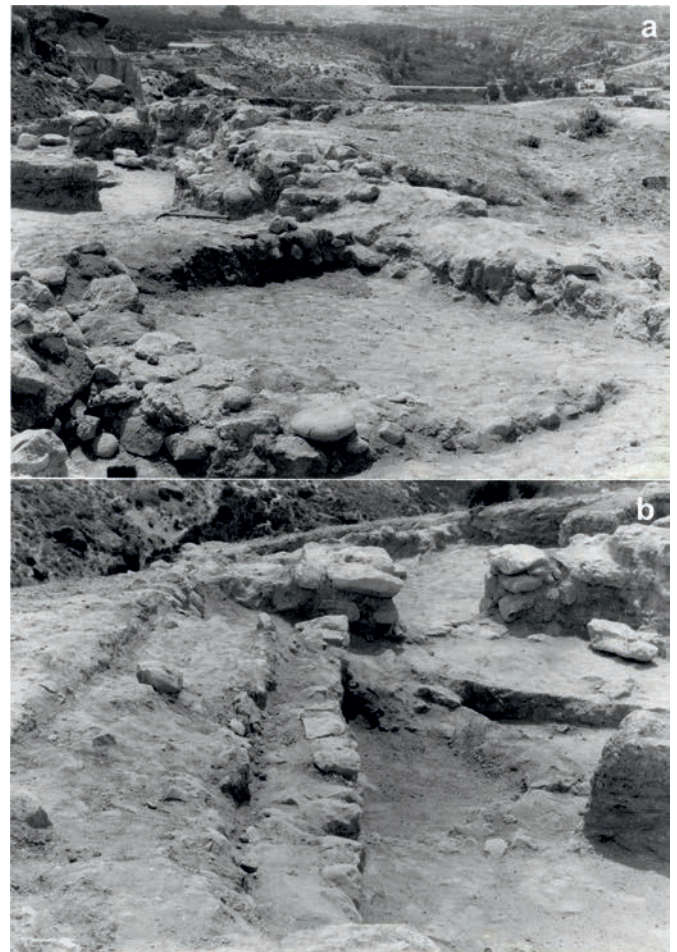
Figura 5. Fotografías de R. Ramos de la estancia A. a) en primer término la estancia A de R. Ramos, con el muro medianero que la separaba de la estancia B y el banco occidental; b) Estancia B de Ramos –integrada en A en González y Ruiz (1995)– en la que se advierte la presencia del hogar de gran tamaño documentado. Fondo documental del Museo de Arqueología e Historia de Elche (MAHE).

A la primera –A–, interpretada como una estancia o vestíbulo de ingreso de planta circular y 3,5 m de diámetro, se accedía desde el exterior del poblado por medio de un estrecho pasillo en su ángulo noroeste de poco más de 1 m de anchura y que, por medio de un acceso en recodo en su extremo suroriental, daba acceso a la estancia central –B– (Fig. 5). Esta última, de planta irregular de 4 x 6 m de superficie, presentaba un banco en su extremo occidental y oriental, respectivamente,

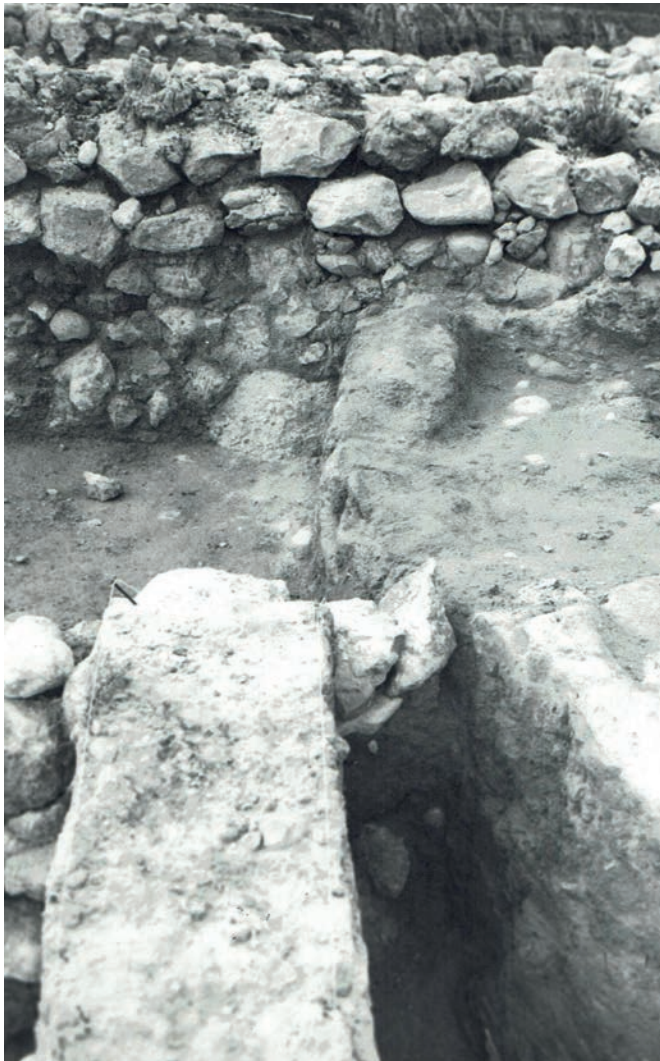
Figura 7. Revestimiento meridional de barro amasado de la plataforma F o bastión a la derecha y testigo B en primer término a la izquierda. Fotografía efectuada en 1989 por parte de A. González y E. Ruiz. En el perfil de la plataforma puede observarse el contorno de algunas de las unidades de barro amasado que lo conformaban. Fondo documental del Museo de Arqueología e Historia de Elche (MAHE).

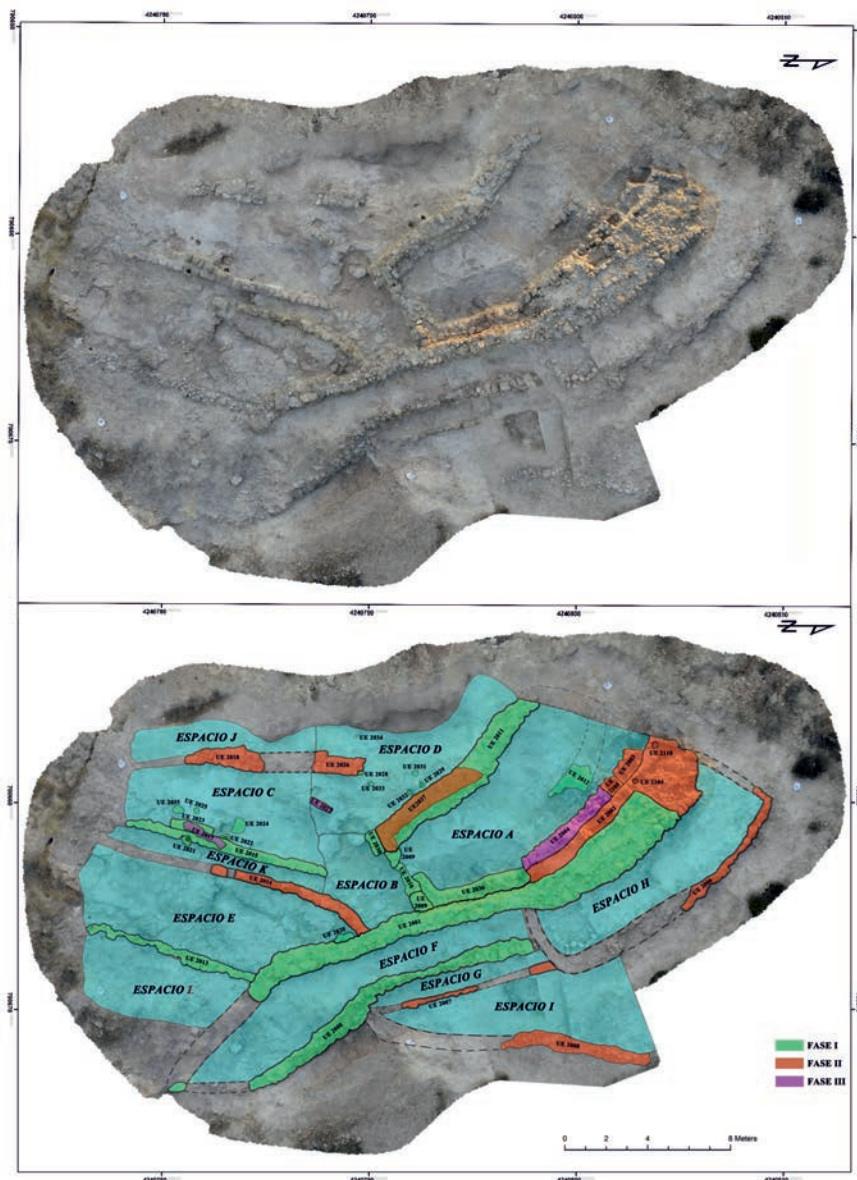
Figura 8. Ortoimagen de Caramoro I efectuada en 2016. Abajo: indicación a color de los espacios diferenciados y unidades estratigráficas reconocidas en la actuación de 2015-2016.

Durante la campaña realizada en 2015 se pudieron reconocer y definir los espacios A, B, C, D, E, F, G, H e I, manteniendo las denominaciones de las excavaciones previas (Fig. 8). A ellos se incorporaron tres nuevos espacios: el espacio J, situado al O del muro UE 2018, el cual comprende un espacio de tendencia rectangular con unas dimensiones máximas de 9 m en el eje S-N y 1,55 m en el eje E-O, delimitando un área aproximada de 10,5 m²; el espacio L, ubicado intramuros al SE del muro UE 2013 y al S de lo que sería la prolongación del muro UE 2001, el cual comprende un área de aproximada de 23 m² de tendencia rectangular; y el espacio K, estrecho corredor que ya había sido identificado por A. González y E. Ruiz durante sus excavaciones, pero que no había sido definido de forma independiente al resto de espacios.

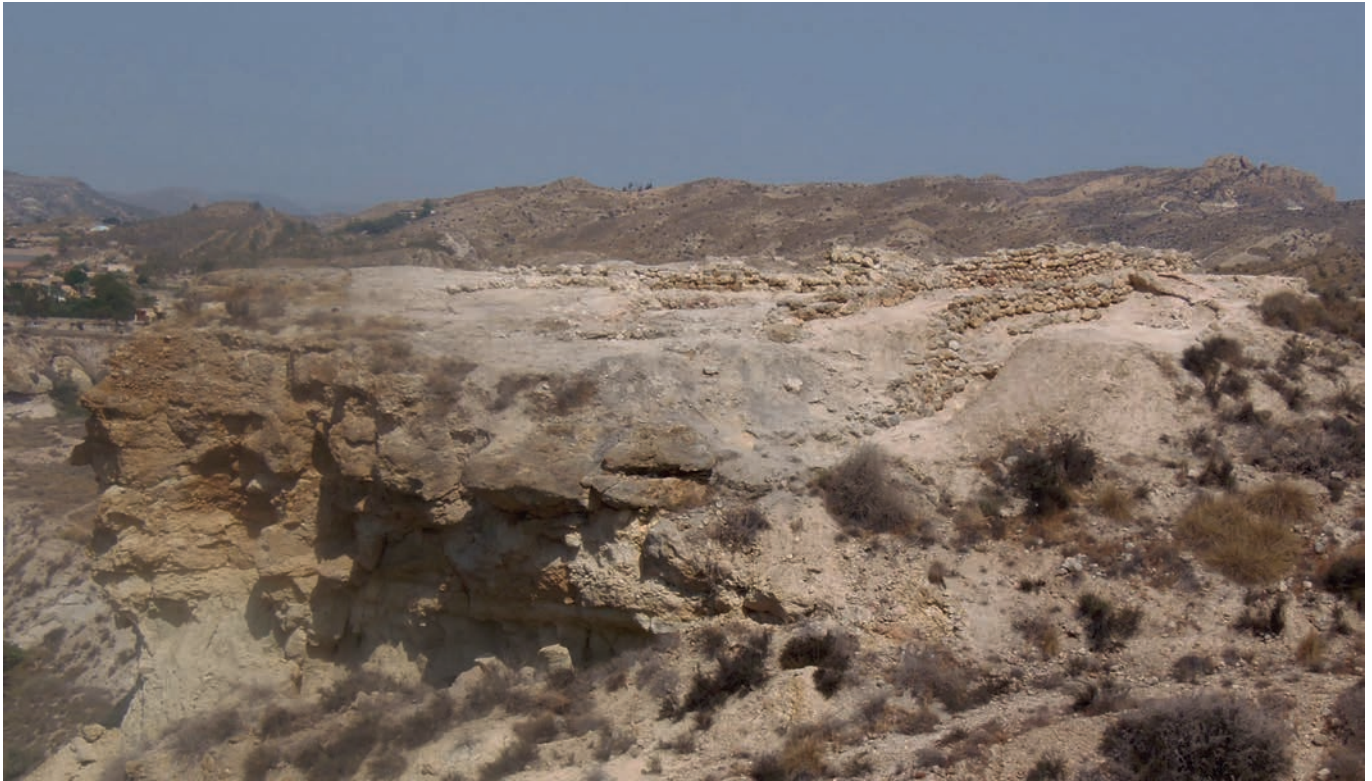
Figura 10. Vista exterior desde el sureste del antemural y muro principal de Caramoro I.

una ligera pendiente e infranqueable por su lado occidental y meridional, cercano a los 500 m², lo que se tradujo, una vez construidos los distintos edificios, en una superficie útil en torno a los 420 m². El acceso a los mismos solamente se podía efectuar por una estrecha franja situada en el extremo nororiental (Fig. 10).

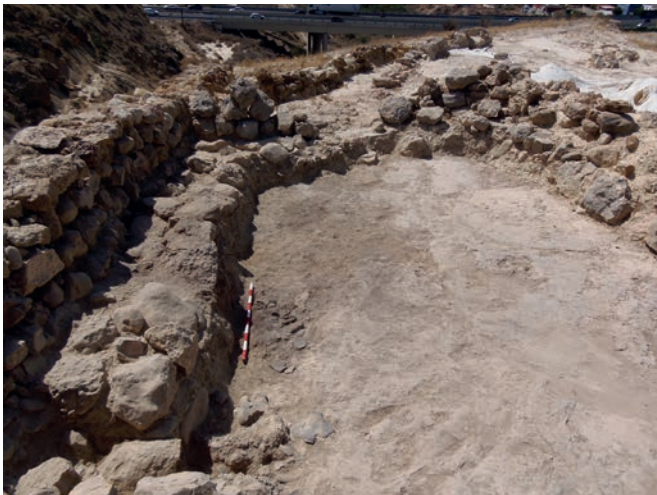
Figura 11. Banco suroriental con disposición en L invertida en el que todavía se pueden ver algunos restos materiales conservados sobre el pavimento 1002 de la estancia A.

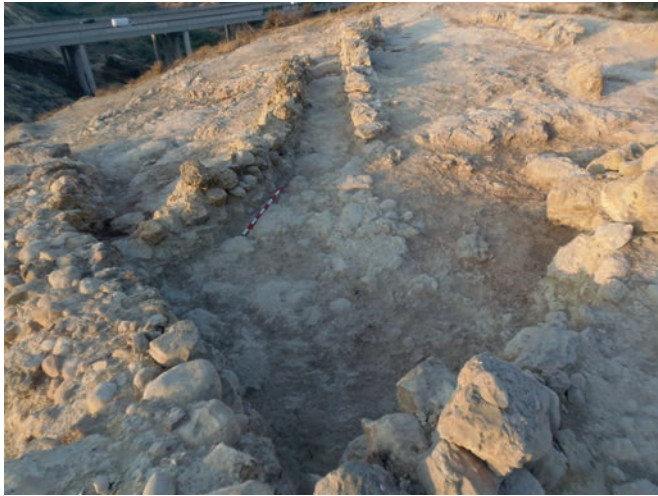
Figura 12. Vista desde el noreste del espacio B de A. González y E. Ruiz. Limpieza efectuada en 2015.

Del espacio B (Fig. 12), del que no sabremos si formaría parte de otros espacios colindantes, sí podemos asegurar que estaría cubierto, dada la presencia de diversos calzos de poste documentados en las excavaciones de A. González y E. Ruiz. De igual modo, a partir de la información anotada por Ruiz en el diario de excavación de 1989, se constató la presencia de diversos lentejones de tierras cenicientas, lo que aseguraría la presencia de hogares en el mismo. Además, lo único que podemos señalar es la presencia de un pequeño banco adosado al muro meridional de la estancia A.

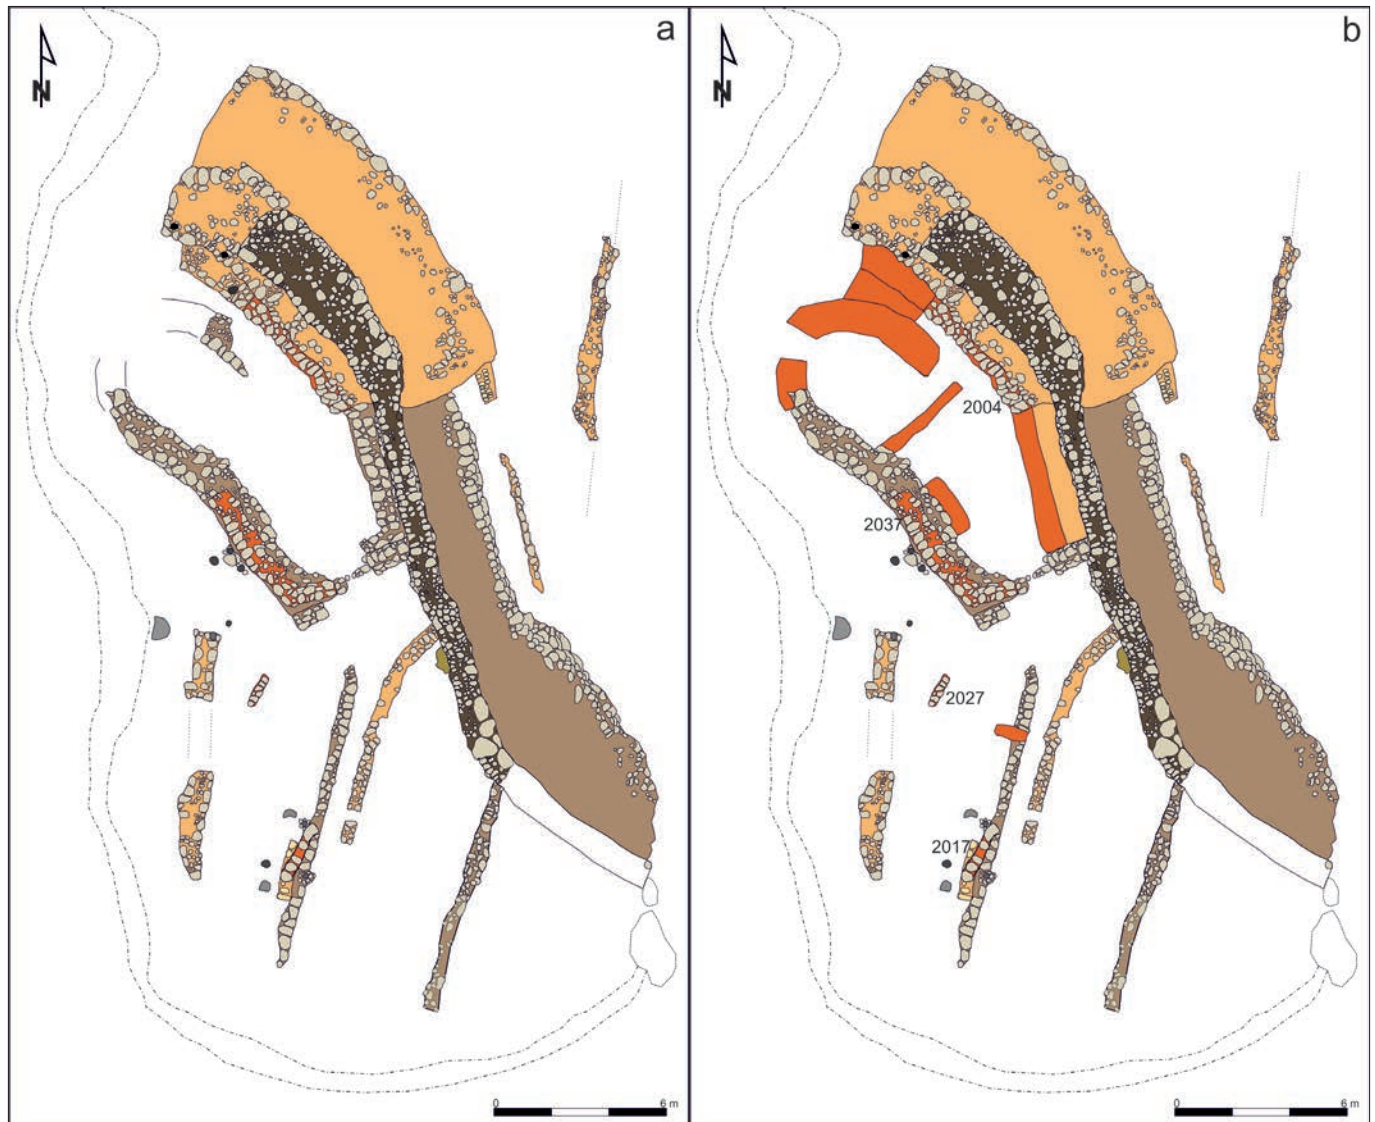
Figura 17. Tercer momento de la secuencia de ocupación de Caramoro I. a) Planta acumulativa de las diferentes estructuras documentadas. En naranja se incluyen las estructuras del tercer momento; b) Planta con la representación de las estructuras del tercer momento, ya desaparecidas.

Pero en este espacio también se construyó un nuevo muro de refuerzo, apoyándose y cubriendo parte de las estructuras y bancos del segundo momento situados en su lado oriental, a la vez que, como resultado de la misma obra, se cerraría el antiguo vano de ingreso en su zona septentrional, abriendo uno nuevo en su extremo más noroccidental (Fig. 17).

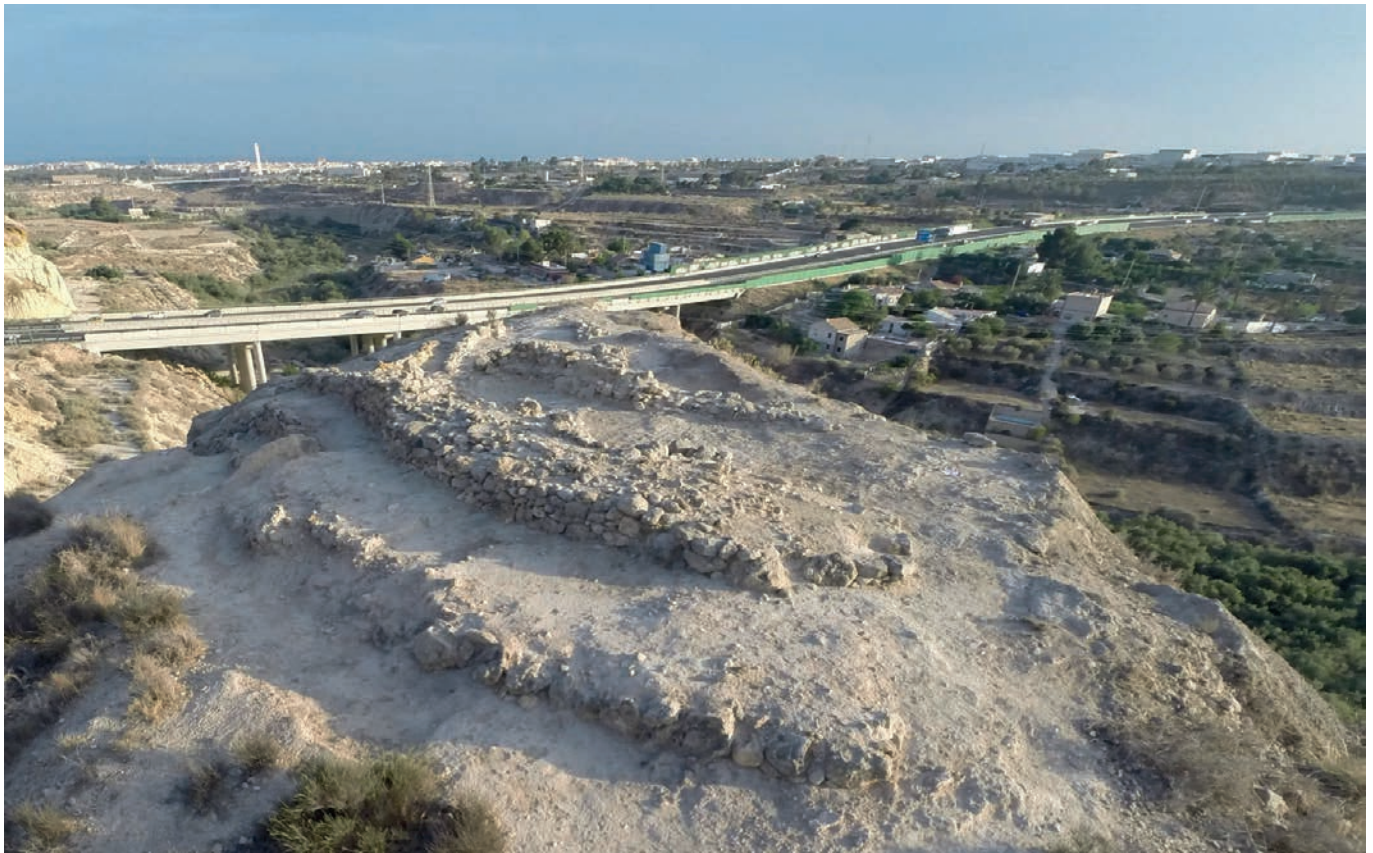
Figura 18. Vista de pájaro desde el noreste de Caramoro I efectuada con un dron. En primer término, el bastión 2006 y la zona de acceso.

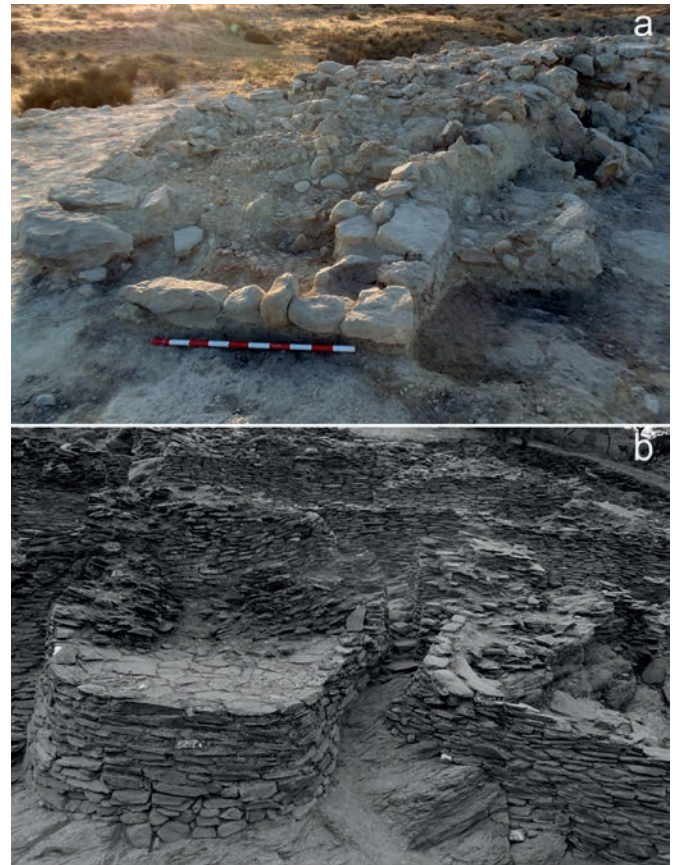
Figura 21. a) Vista del contrafuerte UE 2002 y del banco, en el acceso a Caramoro I. b) Acceso norte de Peñalosa (Contreras 2009-2010, p. 61, Lám. 14).
