1. 開発に伴う協議と立会・試掘・発掘調査の概要（2016年度）

第1表 2016年度（平成28）広島大学における開発に伴う埋蔵文化財協議・発掘届一覧

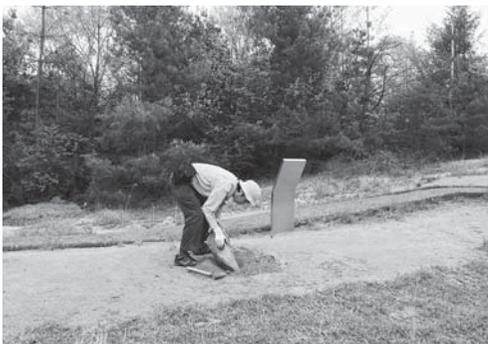
写真 1 山中池南遺跡第 2 地点移設遺構 SX 01 仮移動の様子

SX 01 は、改修前の状況を写真で記録した後、立石状の大型礫およびその下に位置する礫を掘りだして、隣接地へ仮置きした（写真 1）。礫を撤去した後の窪みは、一旦、埋め戻して平坦にした。次いで、SX 01 の復元掘り方の中央付近を通る南北線と発掘調査時の南北グリッド線を設定した（南北グリッド線は磁北から 34 度東に傾斜）。地表面に設定した南北グリッド線を使用して新たに SX 01 掘り方を復元した。掘り方上面の高さは SX 01 掘り方北東端を基準とし、レベルで掘り方の主要な部分の高さを確認しながら草削りで掘削し、一部盛土を行って、実測図に合わせて掘り方を復元した。掘り方は最も深い部分で地表下約

15 cm まで掘削した。次いで、立石状の大型礫の下に位置する礫、立石状の大型礫の順に掘り方内に設置した。実測図に基づき、平面位置はグリッド線を基準に計測、高さはレベルによって計測しながら設置した。最後に、掘り方内に少しずつ土を戻し、人力で填圧しながら、掘り方上面まで埋め戻した。掘り方上面のレベルを測定し、実測図に合うように高さを微調整した。

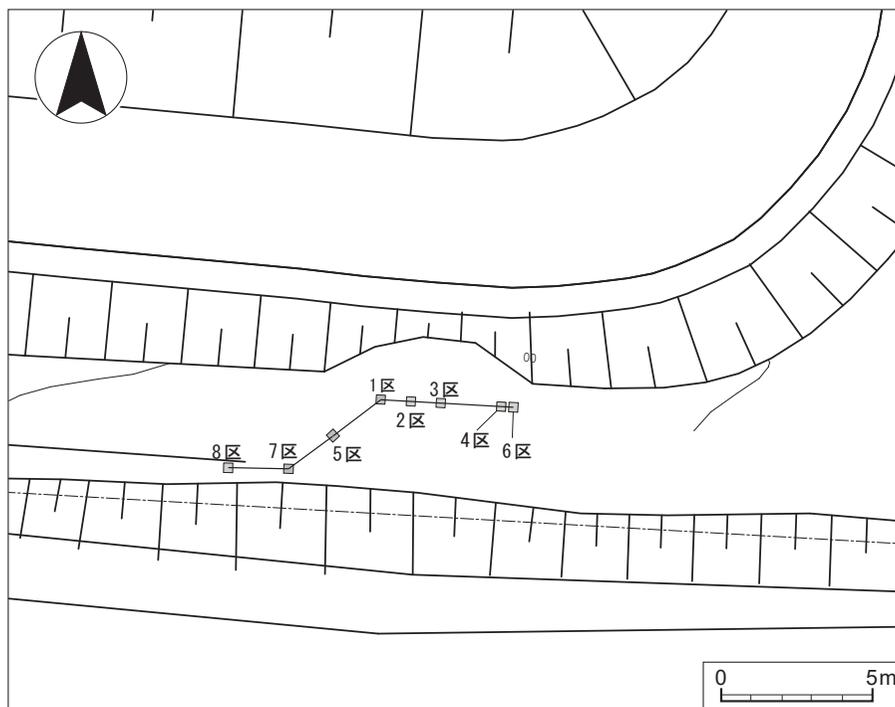
第 3 図 農場法面等フェンス設置工事（フェンスB）平面図（縮尺 1 : 250）
（灰色四角はフェンス支柱基礎掘り方を示す）

調査対象地は、大学院生物圏科学研究科附属瀬戸内圏フィールド科学教育研究センター西条ステーション（農場）の南西部で、フェンス設置に伴う掘削工事である。フェンス支柱基礎 8 基を設置するため掘り方を掘削し、掘削順に 1～8 区とした（第 3 図）。1～3 区は谷部分に位置し、4・6 区は東側の尾根西斜面、5・7・8 区は西側尾根東斜面～平坦部にあたる。1～3 区は近接して位置し、間隔は約 1 m である。4 区は 3 区の約 2 m 東に位置する。フェンスの高さとの関係から 4 区の東 0.4 m に近接して 6 区を掘削し、4 区は使用せず埋め戻した。5 区は 1 区の南西 2 m、7 区は 1 区－5 区延長線上にあり、5 区の南西 1.8 m に位置する。当初予定したフェンスの高さに達しないことから、7 区の西 2 m に 8 区を掘削した。

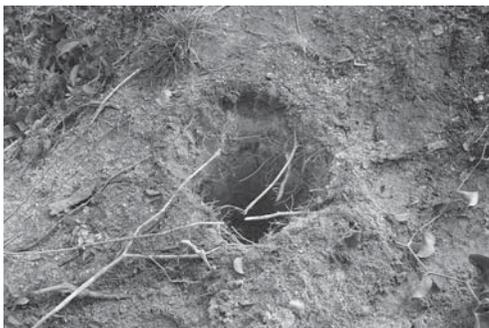
2-3 4区完掘状況（南西より）

4区（写真2-3）2区の東に位置し、東側が高い斜面である。東西0.25m、南北0.3mの規模である。東端部で0.5mまで掘削した。上層より、表土層（5cm）、淡黄褐色砂質土（真砂土）（15cm）、花崗岩地山の堆積を確認した。

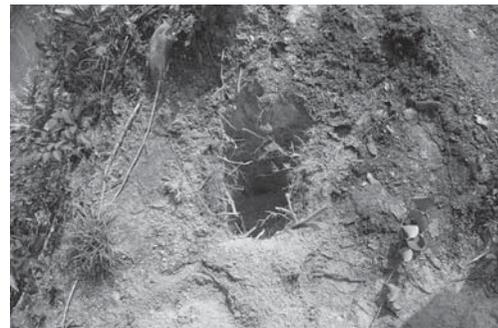
2-4 6区完掘状況（西より）

6区（写真2-4）4区の東側に位置し、東側が高い斜面である。東西0.35m、南北0.25

mの規模である。東端部で0.5 mまで掘削した。上層より、表土層（5cm）、淡灰褐色砂質土（10cm）、花崗岩地山の堆積を確認した。

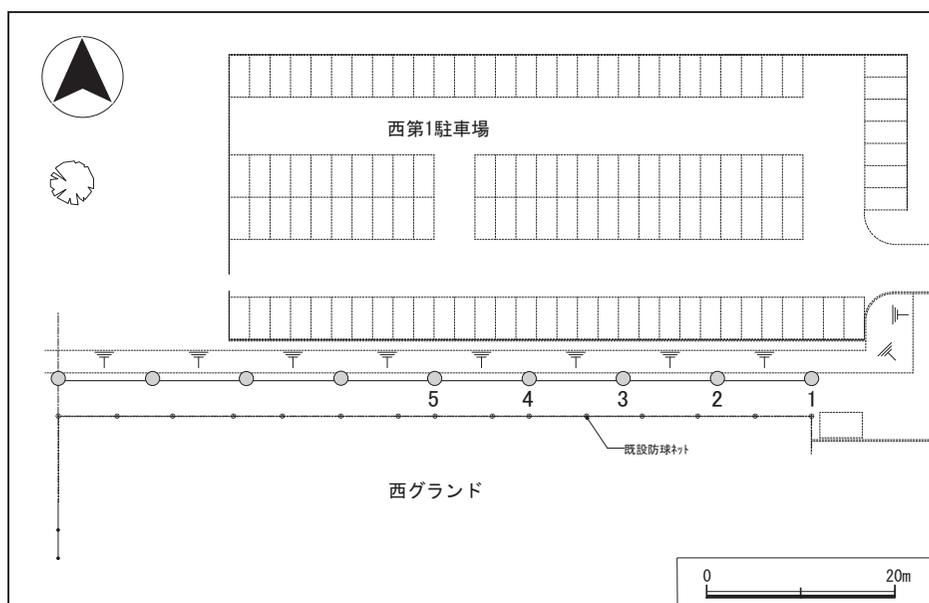
第4図 環境整備西グランド防球ネット整備工事平面図（縮尺1：800）

（灰色丸はフェンス支柱基礎掘り方を示し、数字は調査区番号である）

1～5区について調査した（第4図）。1～3区は広島大学の統合移転に伴う造成で旧地形が削平された可能性が高い地点、4区・5区は旧地形が残されている可能性のある地点で、4区は掘削範囲内に、5区は掘削範囲より深い部分に旧地形が残されている可能性がある地点である。

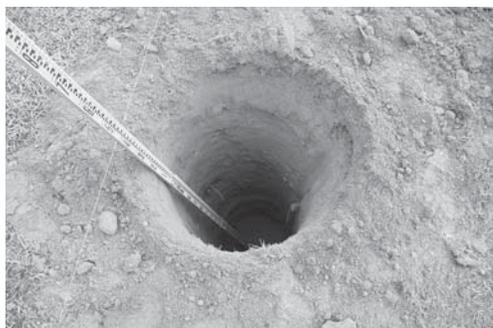
3-3 2区完掘状況（西より）

掘削は掘削用ドリルを使用して行った。ドリルは1度に1m程度を掘り下げ、一旦ドリルを引き上げて、掘り下げ土を排出した。掘り下げ途中での土層観察はできないので、排出された土を観察した。遺物等が確認されなければ作業を継続し、完掘後に掘削した掘り方内を観察し、堆積状況を確認した。堆積層は表土層を除くと、黄褐色系砂質土で、地表から目視した状況では分層は困難であった。2区（写真3-3）では地表下約1mで灰色粘質土ブロック、4区（写真3-4）では地表下約0.8mで褐色粘質土ブロックが包含されており、それらより上位の堆積層は複数の土がブロック状に混在する部分が観察された。

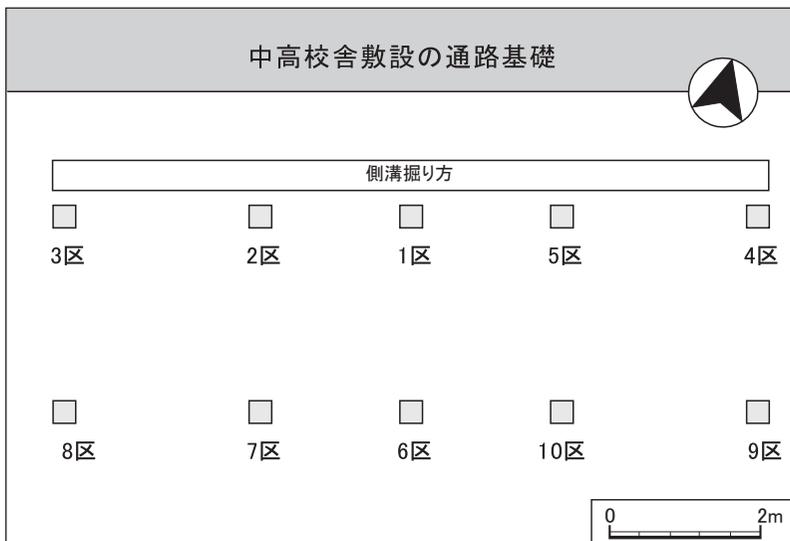
第6図 附属中・高等学校休憩所調査区平面図（縮尺1：100）
 (灰色四角は屋根支柱掘り方を示す)

休憩所屋根支柱掘り方および側溝掘り方を掘削した。休憩所屋根支柱基礎掘り方は10か所に設置し、掘削順に1区～10区とした（第6図）。掘り方は、平面約0.3m×0.3m、深さは0.5m前後の規模である。北側の支柱列である1～5区はすべて2011年度に実施した中高校舎3号館改修工事（藤野2011）の污水管・電気配管布設工事掘り方内である。2～5区では深さ約0.45mで給水管が露出したため、掘削を給水管上面でとどめた。1区は污水枿が位置していたため、わずかに南側にずらして掘削した。深さ約0.55mまで掘削した。2011年度の工事による掘削は深さ約0.45mまでで、それ以下はやや粘性のある暗褐色砂質土が堆積していた。南側の支柱列については配管等の設備の配置は認められず、6～9区では大きな地層の乱れは認められなかった。5～7枚程度に分層が可能であり、灰褐色系砂質土、橙褐色系砂質土を中心とする堆積層で、6区では木炭層、8区では木炭混じりの灰黒色砂質土が認められた。しかし、調査区ごとに堆積状態が異なり、各調査区の堆積層を対比するのは困難な状況であった。10区では地表下約0.35mまでに煉瓦、

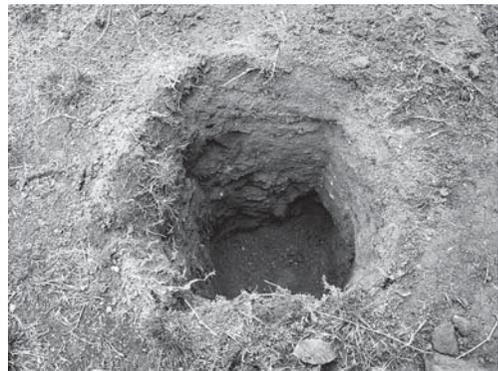
6-6 休憩所支柱基礎掘り方10区完掘状況(南より)

コンクリート片が多く含まれていた。2011年度の工事の際に検出された建物基礎の東縁辺の延長線上に位置しており、建物基礎が削平されたことを示している可能性がある。

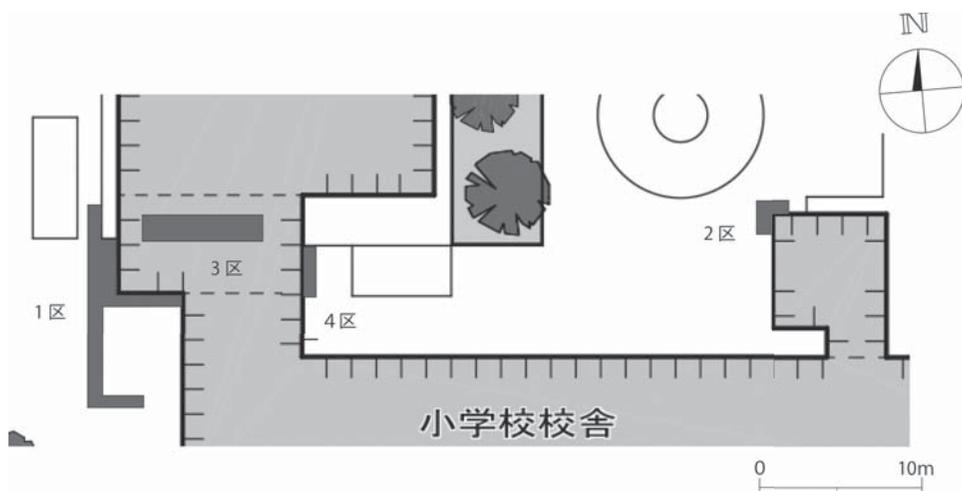
第8図 小学校校舎昇降口耐震補強工事調査区平面図（1：450）

（濃い灰色部分は調査区、1～4区は調査区名）

試し掘りの結果、昇降口 A（体育館入り口）のみ耐震工事を実施することとなり、さらなる掘削は、7 月 27 日と 28 日に行われた。昇降口の西外側と南外側、内側（建物内部）、東外側の 3 か所で行われ、順に 1 区、3 区、4 区とする（2 区は試掘時の昇降口 B）。

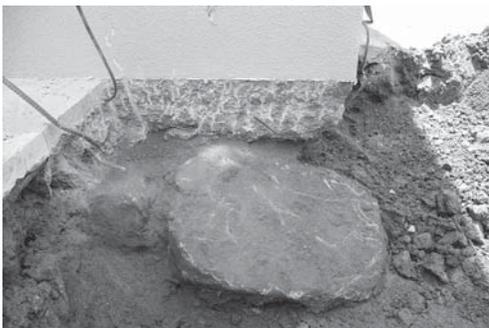
7-3 2区石列検出状況（北より）

に花崗岩の切り石 2 個を確認した。西側の石は平らな面が北側に傾いた状態であったが、東側の石（東端は掘削範囲外に続く）は平らな面（上面・北側側面）が、ほぼ水平と垂直な状態であった。西側の石の南側（建物側）には、こぶし大から人頭大の角礫が複数確認された。石列の北側の埋土はやや粘質土であり、石列が溝の側石であった可能性が示唆され、複数の角礫は石列の裏込めの石の可能性も指摘できる。昇降口建設時、石を移動させず、そのまま上部に施工を行った可能性がある。掘削内での北壁面で堆積状況を確認したが、1 層：やや暗い褐色土（0.05 ～ 0.1 m）、2 層：暗い褐色土に礫を多く含む（0.2 ～ 0.4 m）、3 層：黒灰色に近い暗い褐色粘質土（0.15 ～ 0.2 m）の堆積が確認され、2 層もしくは 3 層の埋土より瓦片 1 点を採集した。東壁面の堆積から、石列に近い方が 3 層の堆積が厚く残されている状況がうかがえる。

以上のことから、本調査においては三原城・三原城下町遺跡にかかわる遺構・遺物は検出されなかった。ただし、試掘の際に 2 区で原位置をとどめている可能性のある石列が検出されたことから、今後の調査には注意を要したい。

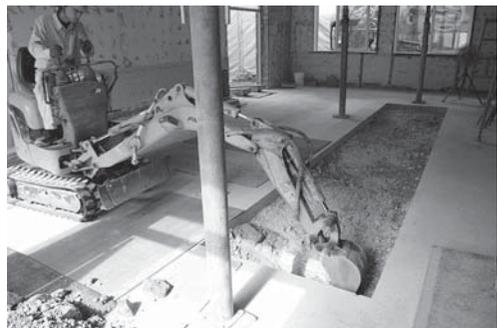
7-4 3区掘削風景（東より）

3 区 建物内部で北西隅から東へ 2.2 m、南へ 1.3 m の地点から、南北方向に幅 1.2 m、東西方向に長さ 6.6 m の部分をコンクリート床面から深さ 1.0 m までの掘削が行われた。層序は各壁面でやや異なるが、コンクリート床面＋捨てコン以下（コンクリート床面より 0.3 m 下）には、溝に堆積するような黒灰色＋暗い緑色粘質土の堆積が確認された。炭や竹、建物柱に使用した可能性のある角材などが含まれており、廃棄による堆積と考えられる。その上層はやや暗い黄褐色土の堆積を基本とする。

また 3 区は、建物内部であることから昇降口建設の際には著しい掘削は行われていないと考えられたため、何らかの遺構が検出されることが期待された。コンクリート床面から 1.0 mの深さまで掘削が行われたが、北壁面で大型の落ち込み状の堆積を確認した。埋土上層は暗い黄褐色土で、下層は黒灰色から緑灰色の粘質土が混在した堆積中に、大小さまざまな大きさの礫や木片を多く含んでいた。東壁面近くでは上層と下層の境辺りに地下水脈があり、その部分の礫を取り除くと掘削場所に水が流れ込み、水浸しとなったため、ポンプで排水しながらの掘削となった。溝あるいは小川が流れていた可能性もあるが、いずれにしても上下層は、意図的に埋められた埋土だと考えられる。時期を示すような遺物が含まれていなかったため時期は不明であるが、木質材は附属小学校建設前の広島県三原女子師範学校や三原小学校あるいはそれ以前の建物に使用された部材である可能性もある。

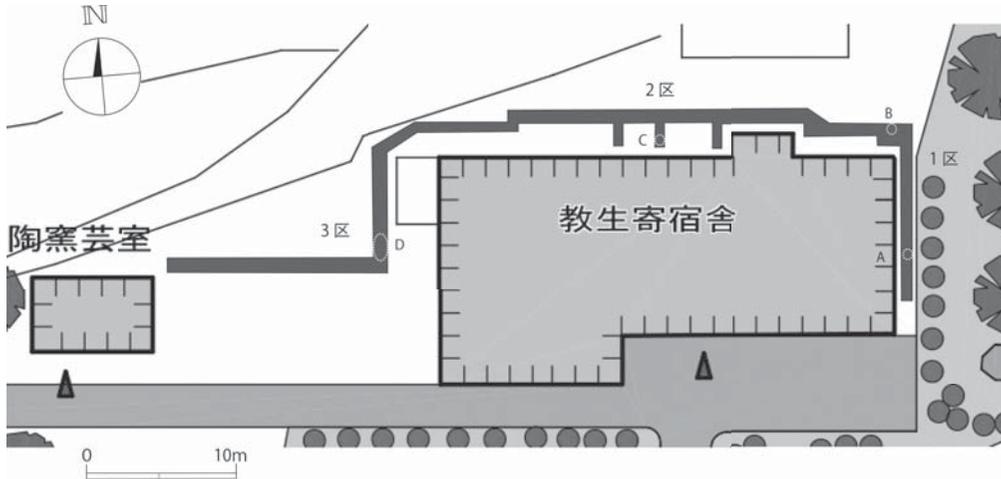
第9図 教生宿舎まわり屋外給水修繕調査区平面図 (1 : 500)

(濃い灰色部分は調査区、1～3区は調査区名)

調査概要 三原地区教生宿舎まわり屋外給水管修繕に伴う掘削が予定され、工事に立ち会い地下の堆積状況の確認調査を行った。建物まわりの既設給水管を付け替えるため、東側の給水栓から埋設された管を追って掘削を開始した。建物の東側を1区、北側を2区、西側を3区とした。

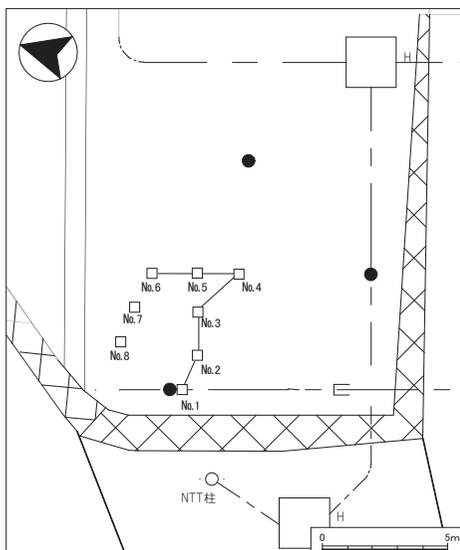
第 11 図 受電設備等修繕工事調査区平面図（縮尺 1 : 300）

電柱の電気抵抗を下げるためにアースおよびアース間をつなぐ配線を埋設する工事であり、それに伴ってアース掘り方、配線掘り方を掘削した（第 11 図）。作業は、電気抵抗が規定値に達するまで順次アースと配線を設置した。最終的にアース掘り方 8 か所、配線掘り方 5 か所（アース掘り方間の直線部分）を掘削した。アース掘り方は電柱隣接部から掘削を行い、1 ～ 1.5 m 間隔で設置し、掘削順に No.1 ～ No.8 アース掘り方と呼称した。

（□はアース掘り方、No. は掘り方番号、□の間の直線は配線路掘り方●は構内電柱である）

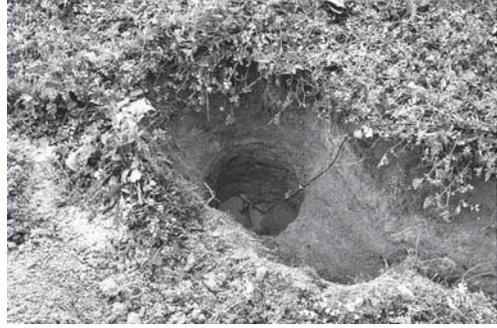
9-2 No.4 アース掘り方完掘状況（北東より）

No.4 アース掘り方 No.3 掘り方東側のアース掘り方である。40cm × 65cm（中心部分は 30cm × 40cm）の規模で、深さ約 80cm まで掘削した。表土層（約 15cm）、黄灰褐色砂質土（厚さ約 37cm）、暗灰色砂質土（厚さ約 30cm）の下に地山が認められた（地表下約 80cm）。

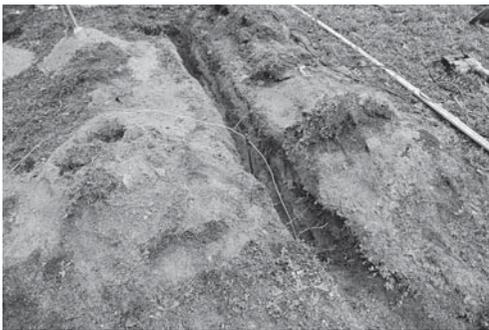
9-3 No.5 アース掘り方および周辺部配線掘り方完掘状況（北西より）

No.5 アース掘り方 No.4 掘り方北側のアース掘り方である。40cm × 40cm の規模で、深さ約 80cm まで掘削した。表土層（約 10cm）、黄灰褐色砂質土（厚さ約 30cm）の下に地山が認められた（地表下約 40cm）。

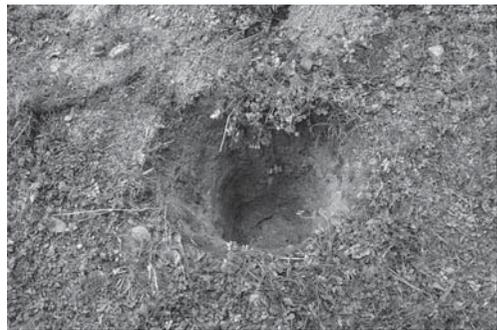
9-4 No.7 アース掘り方完掘状況（東より）

No.7 アース掘り方 No.6 掘り方西側のアース掘り方である。40cm × 40cm の規模で、深さ約 60cm まで掘削した。表土（約 15cm）下は花崗岩地山である。
