Théâtres de Pompéi

Campagnes 2017

Éloïse Letellier-Taillefer et Guilhem Chapelin

École française de Rome

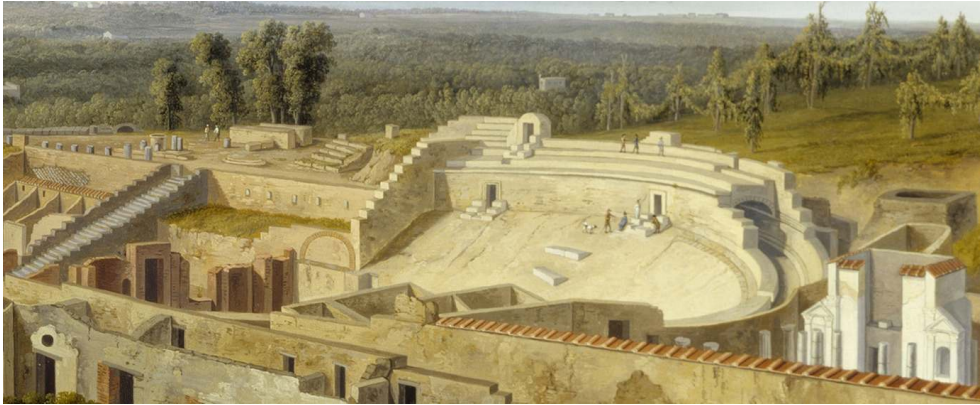
Fig. 1 – Détail d'un tableau de J.-P. Hackert peint en 1799 et montrant l'état des restaurations de la *summa cavea* à une date indéterminée entre 1795 et 1797.

- 4 Comme l'indiquent les journaux de fouilles, les structures de la *summa cavea* du grand théâtre, construite lors de l'agrandissement augustéen du bâtiment, ont été retrouvées largement effondrées au moment de leur découverte, même s'il est encore difficile, dans l'état actuel des connaissances, de déterminer la part des bouleversements respectivement dus au séisme de 62-63 et à l'éruption de 79 apr. J.-C. dans cet état de dégradation. Nos recherches sur la documentation moderne indiquent que la crypta, les gradins de la *summa cavea* et le mur périphérique de cette dernière, qui sert de support aux consoles du *velum* dans l'état actuel, ont été largement remontés lors d'importantes restaurations menées entre 1793 et 1797. Un tableau de J.-P. Hackert illustre une première phase de ces travaux, peu avant leur achèvement à la toute fin du XVIII^e siècle (**fig. 1**, à comparer avec l'état achevé : **fig. 2**). Par la suite, hormis l'installation d'un mât en bois dans la troisième console, à titre de démonstration (**fig. 2**), l'état de cette partie du bâtiment n'évolua pas significativement. La *summa cavea* fut fortement endommagée par le bombardement de septembre 1943⁵. Les structures furent progressivement restaurées dans leur état préalable, entre 1945⁶ et les années 1950⁷, avec la remise en place de certains blocs de la corniche et d'une des consoles du *velum* qui avait été abattue (**fig. 3**). Au cours des travaux de reconstruction menés dans le théâtre en 2010, les gradins de la *summa cavea*, comme tous les autres, ont été entièrement reconstruits en tuf, à l'exception d'une partie située à l'extrémité sud de la *summa cavea*, entre la porte d'accès et l'angle du bâtiment. Des barrières métalliques

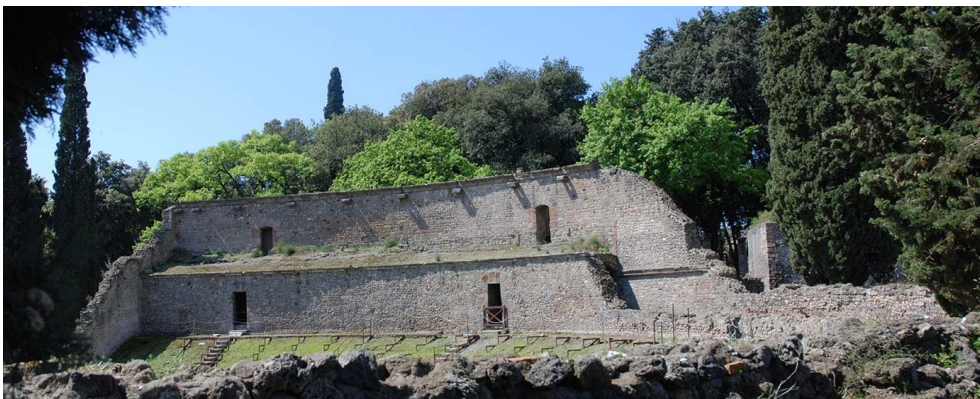
Fig. 3 – Vue similaire photographiée en avril 2009.

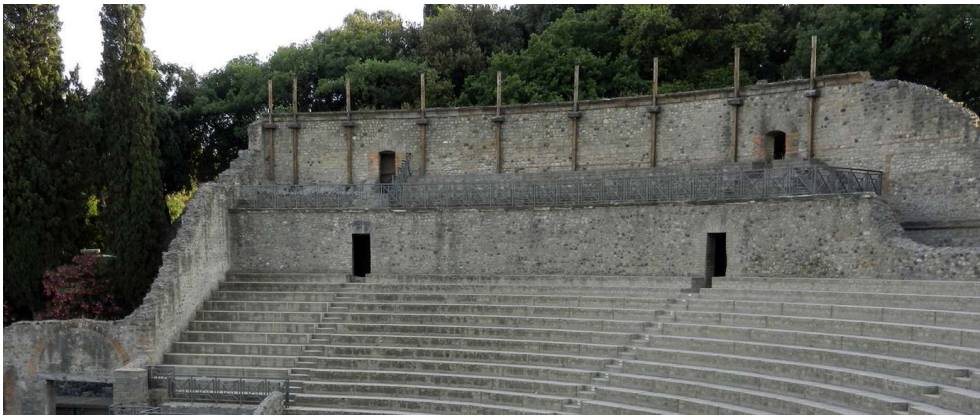
Fig. 4 – État actuel de la cavea du grand théâtre, après les travaux de 2010.

ont été installées et des mâts en bois sont aujourd'hui placés dans chacune des consoles remontées au XVIII^e siècle (fig. 4).

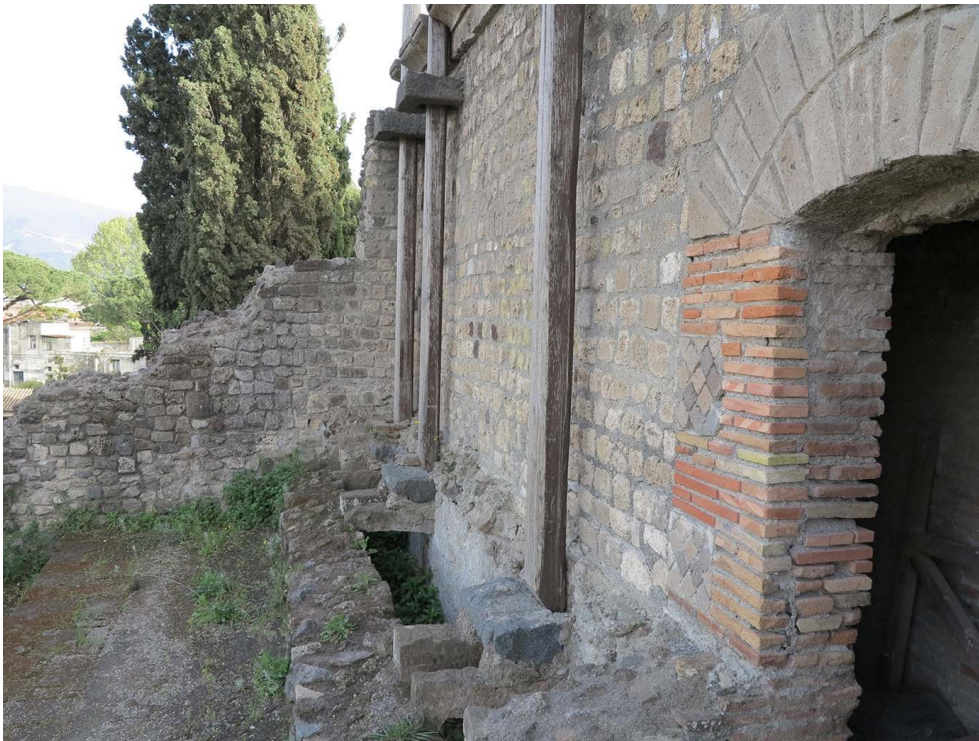
Fig. 5 – État actuel des structures antiques dans l'angle sud-ouest de la *summa cavea*.

- 8 À cet endroit, du côté intérieur de la *summa cavea* – grâce à l'érosion des gradins remontés au XVIII^e siècle et à l'intervention limitée des restaurateurs de 2010 – on peut observer la maçonnerie antique. D'après notre analyse des techniques et matériaux employés, elle apparaît conservée jusqu'au départ du couvrement voûté d'une structure creuse sur laquelle nous revenons ci-dessous (**fig. 5**). Au-dessus de cette structure, l'élévation du mur périphérique de la *summa cavea* montre en revanche des signes caractéristiques des restaurations de la fin du XVIII^e siècle : hétérogénéité des matériaux, irrégularité de leur mise en œuvre et, indice particulièrement parlant d'après nos observations dans le théâtre, utilisation de blocs de calcaire du Sarno incisés de lignes verticales ou en croix, destinées à simuler des moellons de petit appareil.

- 11 Comme l'illustrent les mâts en bois installés en 2010 (cf. fig. 5), la restauration menée à la fin du XVIII^e siècle a consisté à placer les consoles percées du *velum* dans l'alignement de ces cavités maçonnées, ce qui repose sur leur interprétation comme supports inférieurs pour les mâts du *velum*. Dans cette hypothèse, le choix de consoles et de supports en lave s'expliquerait bien par la volonté d'utiliser pour les pièces les plus sollicitées (par les frottements liés aux mouvements des mâts pendant les manœuvres ou, lorsque le *velum* était en place) le matériau de construction le plus résistant à disposition.

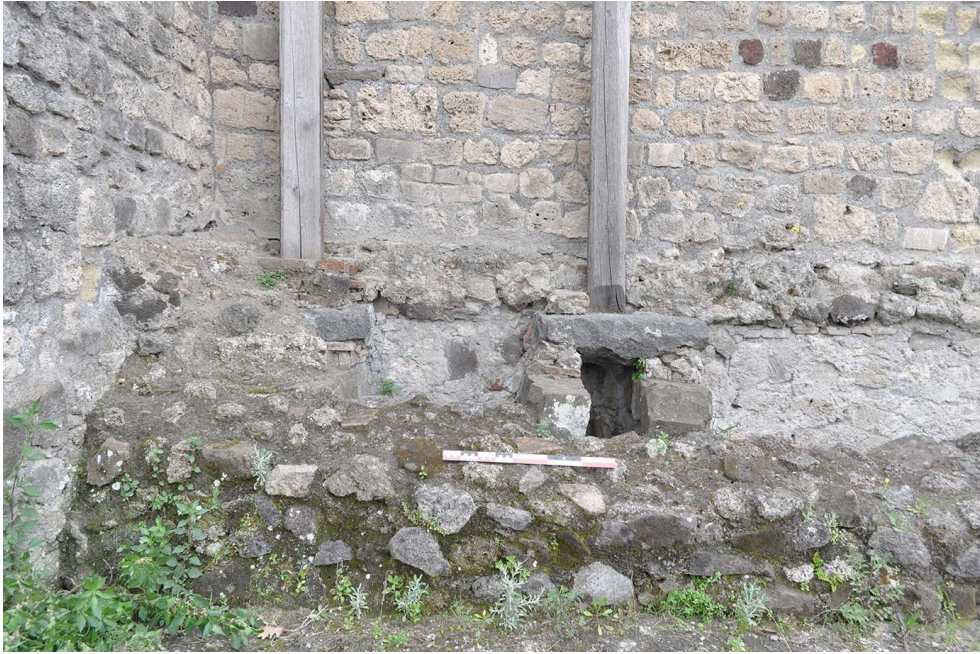
Fig. 7 – Structures antiques interprétées comme points d'appui des mâts du *velum*.

- 10 La couverture voûtée de cette structure ainsi que les gradins étaient interrompus, à intervalles irréguliers, par des cavités quadrangulaires maçonnées (fig. 7). Celles-ci étaient aménagées autour d'un noyau formé de deux blocs longs en tuf (dimensions de ceux placés sous le 2^e mât : 54 × 22 × 18 cm) reposant transversalement sur les parois de la structure creuse et soutenant un troisième bloc en lave (60 × 30 × 18 cm) disposé sur de la maçonnerie, perpendiculairement aux blocs de tuf, de manière à ménager un espace libre entre ce bloc et le mur périphérique (fig. 8).

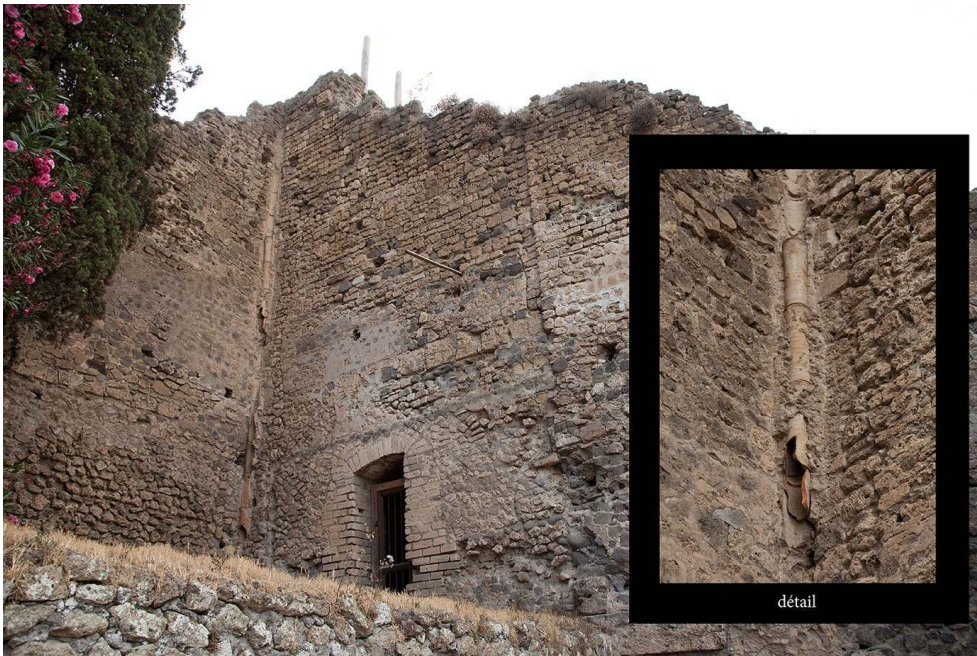
Fig. 9 – Angle sud-ouest de la *cavea* vu depuis le sud, au niveau de circulation de la terrasse intermédiaire entre théâtres et forum triangulaire, avec une vue de détail de la descente d'eau.

À l'arrière-plan on distingue les mâts remontés dans les consoles de fixation du *velum*.

sud de la *cavea*, on conserve une descente d'eau, constituée de tubes en terre cuite emboîtés, fixés dans l'angle du mur avec du mortier (fig. 9). Leur présence confirme la hauteur de conservation des vestiges antiques jusqu'à la structure creuse préalablement décrite. L'emploi de techniques modernes dans une très grande partie de cette façade sud¹⁹ révèle cependant que seul l'angle était préservé, tandis que le reste des élévations durent être largement remontées.

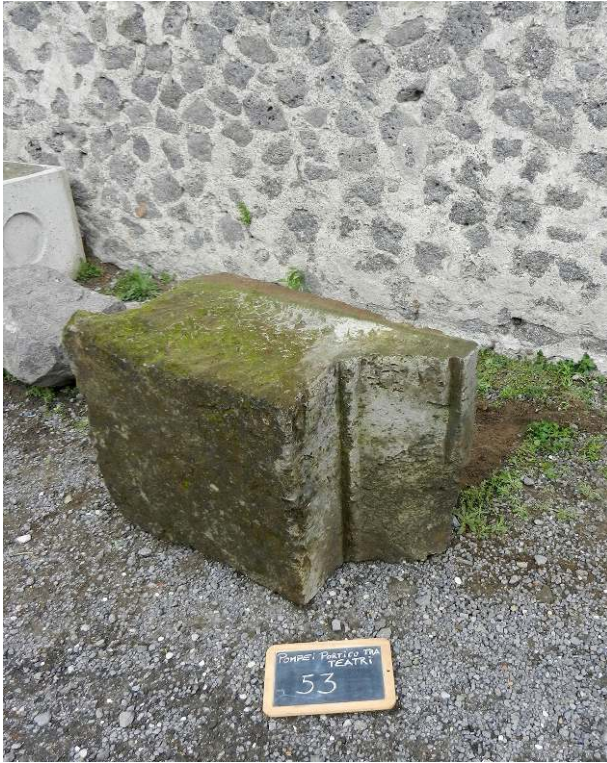
Fig. 11 – Bloc en tuf de Nocera provenant de la corniche de la *summa cavea* du grand théâtre, actuellement conservé au pied de la façade occidentale du *theatrum tectum*.

- 16 Notre observation des 52 blocs de la corniche en tuf²¹ a révélé que, si quelques-uns ont visiblement été remplacés très récemment²², tous les autres présentent des caractéristiques relativement homogènes malgré les variations de dimensions : utilisation du tuf gris de Nocera ; nature et disposition des traces d'outils (grain d'orge et outil à tranchant plat) ; profil de mouluration comprenant un talon droit, souvent assez saillant et proportionnellement peu développé en hauteur, encadré de deux bandeaux ; présence de cadres d'anathyrose sur les faces latérales lorsque celles-ci sont visibles ; disposition de la cavité pour le mât toujours dans l'angle d'un bloc. Ces caractéristiques se retrouvent sur un bloc libre de corniche en tuf²³ actuellement conservé au pied de la façade occidentale du *theatrum tectum*, qui incite à penser qu'il s'agit bien d'éléments antiques et non taillés *ad hoc* au XVIII^e siècle²⁴ (fig. 11, 12).

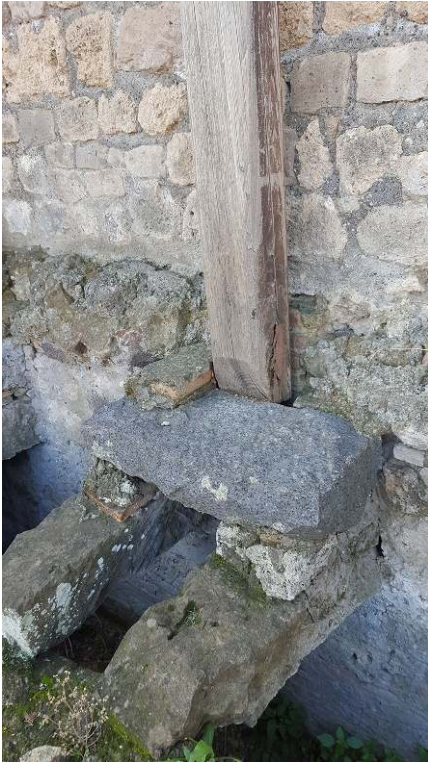
Fig. 13 – Deuxième support maçonné au-dessus de la structure creuse, la ligne de terre cuite est visible derrière le mât en bois.

- 19 Un dernier problème archéologique se pose à propos des traces de ce dispositif de fixation du *velum*. On observe qu'au niveau des cavités maçonneries interprétées comme des supports pour les mâts, les parties antiques du mur périphérique de la *summa cavea*, en appareil irrégulier de calcaire, présentent une bande verticale en fragments de terres cuites architecturales dans l'alignement du mât³⁰. Cette particularité constructive pourrait avoir servi à renforcer et régulariser le mur là où le mât venait s'appuyer (**fig. 13**).

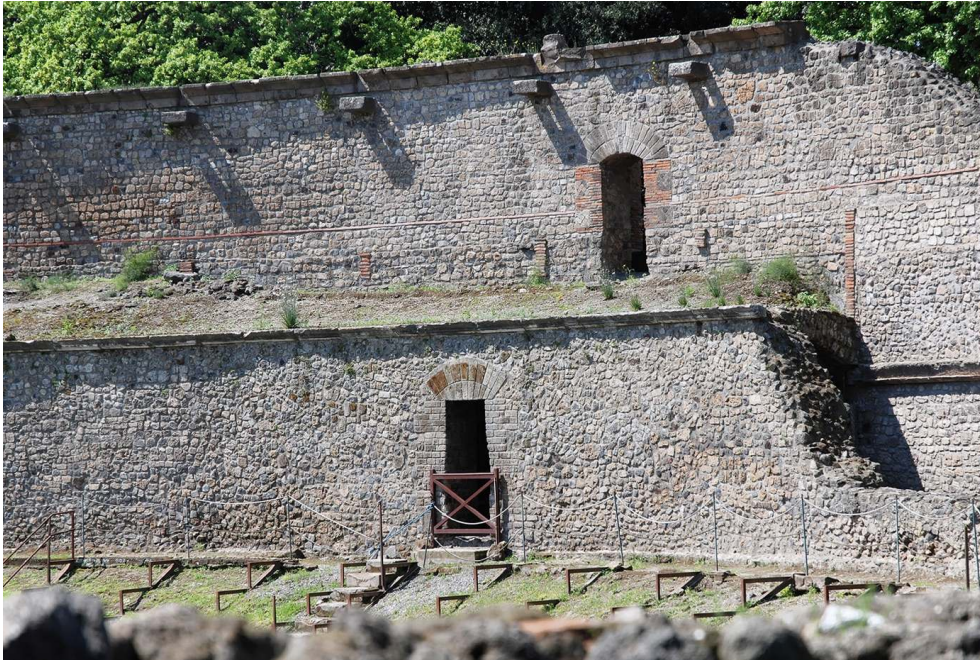
Fig. 14 – *Crypta* et *summa cavea* du grand théâtre avant les travaux de 2010.

- 20 Les bandes verticales de terres cuites, visibles avant les travaux de 2010 dans l'alignement de toutes les consoles de mâts (**fig. 14**), étaient probablement issues, pour une partie d'entre elles, des restaurations du XVIII^e siècle, sur les modèles des trois premières.

- 21 Dans l'alignement des deux derniers mâts conservés³¹ (fig. 14), les bandes de terres cuites se prolongent à travers la voûte de la *crypta* et interrompent son imposte en terre cuite à l'intérieur du couloir (fig. 15). Ces deux bandes « traversantes », même si elles sont peut-être aussi en partie restaurées, ne l'ont pas été au hasard³², mais certainement sur la foi d'indices antiques. Nous notons qu'elles apparaissent précisément dans l'alignement du départ de la rigole maçonnée couverte de mortier hydraulique qui court au pied du mur périphérique de la *crypta*. Ces bandes nous semblent dès lors s'apparenter à des descentes d'eau. On imagine mal pourquoi les restaurateurs auraient « inventé » ce système traversant peu intuitif et on pressent une fonction hydraulique, liée à la structure creuse de la *summa cavea*.

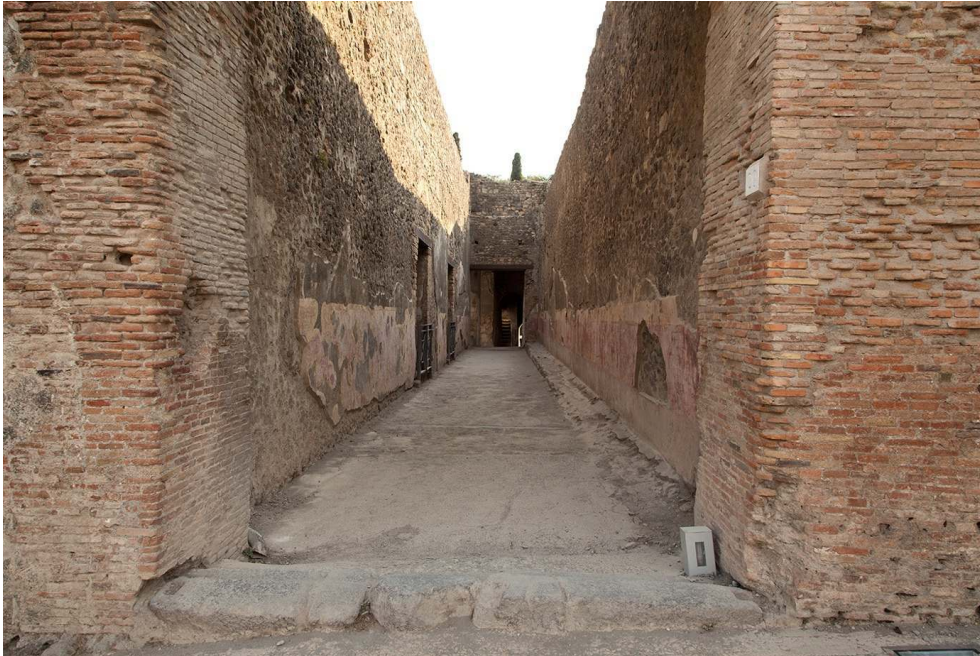
Fig. 16 – Le couloir des théâtres de Pompéi (VIII 7, 20), vue générale depuis la rue de Stabies.

- 24 La deuxième campagne de terrain de l'année 2017 a permis d'entamer le relevé graphique et photographique des graffitis qui couvrent les enduits des deux parois du couloir d'accès commun aux deux théâtres (VIII 7, 20) (**fig. 16**).

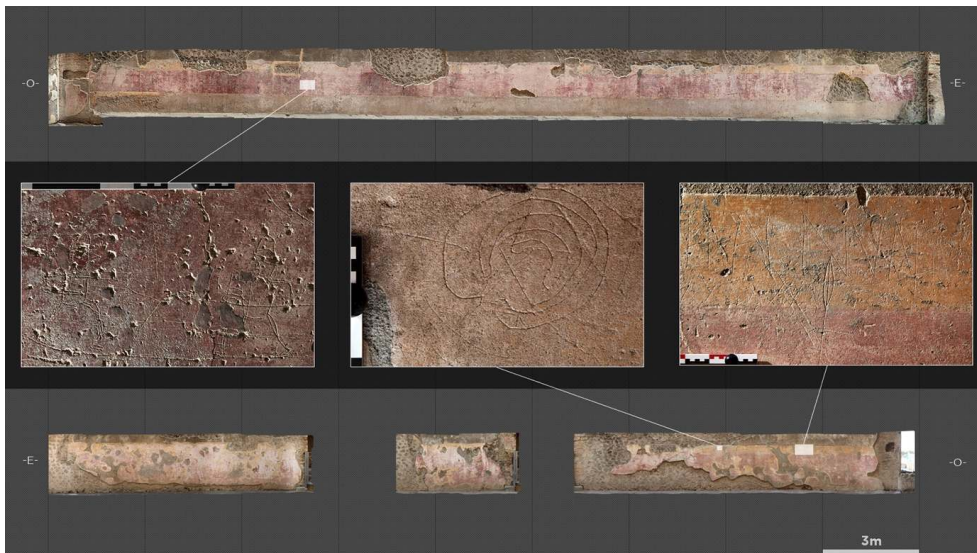
Fig. 18 – Montage des orthophotographies des murs nord (en haut) et sud (en bas) du couloir VII 7, 20 et détails de quelques graffitis en prises de vue RTI.

- 28 C'est dans ce but que nous avons entrepris un relevé graphique et photographique complet des deux parois. La couverture photographique a été réalisée par Th. Crognier et associée à un relevé topographique de cibles qui permettent d'utiliser les clichés pour élaborer un modèle photogrammétrique des parois sur lequel nous pouvons situer chacun des graffitis et observer leurs relations (**fig. 18**).
