Materiali e metodologie innovative per il recupero dei paramenti in calcestruzzo faccia a vista

Claudio Piferi,

Materials and innovative methodologies for restoring fair faced concrete

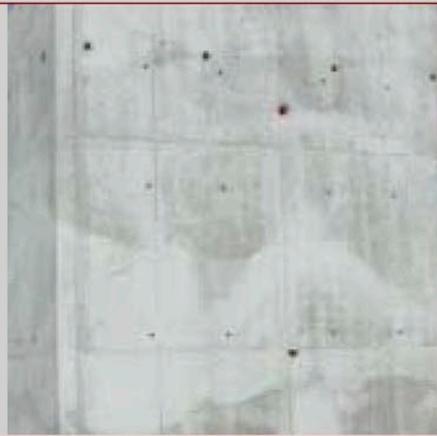
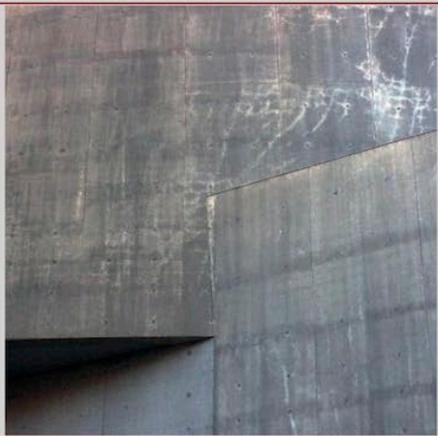
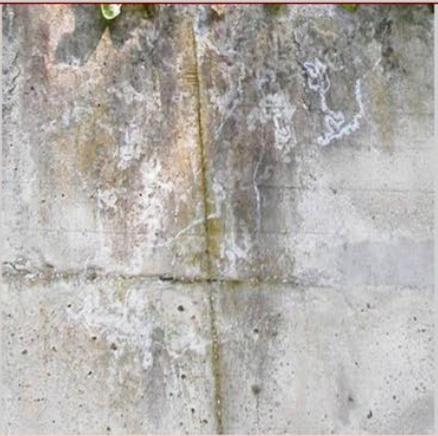
04 |

EFFLORESCENZE		
CAUSE	<ul style="list-style-type: none"> • Morfologia e dimensione degli elementi: assenza o errata progettazione di scossaline, davanzali di protezione e coronamento • Il calcestruzzo e i suoi componenti: eccesso d'acqua nel calcestruzzo, un calcestruzzo poroso, la cui rete capillare permette il trasporto rapido dell'acqua, aggregati contenenti argilla o materie organiche • Messa in opera: scarico del calcestruzzo da una altezza eccessiva, gli schizzi vanno ad investire la parte alta delle casseforme e induriscono prematuramente, il disarmante è trascinato verso il basso dagli schizzi di malta, evaporazione irregolare dell'umidità, scarsa protezione del getto ancora fresco, maturazione insufficiente • Agenti esterni: acqua piovana, condizioni climatiche (variazione igrometrica) più sfavorevoli soprattutto nelle stagioni fresche e umide (primavera ed autunno). 	
MISURE PREVENTIVE	<ul style="list-style-type: none"> • Morfologia e dimensione degli elementi: uso e corretta progettazione di elementi accessori quali scossaline e gocciolatoi, prevedere un trattamento di superficie, come la fluosilicatizzazione, protezione delle parti interrate, allo scopo di evitare la penetrazione dei sali contenuti nel terreno. • Il calcestruzzo e i suoi componenti: limitare la concentrazione d'acqua, con l'eventuale utilizzo di un additivo riduttore d'acqua, utilizzare aggregati puliti (senza argilla, né materie organiche), comporre un calcestruzzo di buona granulometria, compatto, aggiungere nella massa del calcestruzzo un prodotto idrofugo. • Messa in opera: Utilizzare scarico del calcestruzzo tramite scivoli, Favorire una evaporazione regolare dell'umidità, procedere ad una maturazione idonea, nebulizzazione di acido fluoridrico diluito al 10%, dopo la formatura

RIMEDI	<p>Analisi delle cause, della natura e della consistenza delle formazioni cristalline.</p> <ul style="list-style-type: none"> • Se le formazioni superano il 15% della superficie interessata, è consigliabile l'intervento correttivo. Conviene trattare tempestivamente il calcestruzzo colpito, poiché l'idrossido di calce è solubile in acqua, mentre dopo carbonatazione, il carbonato di calce formatosi non lo è più. • Lavaggio con acqua corrente e spazzolatura con una spazzola di gramigna (le cui setole sono ottenute a partire da rizomi naturali) o di nylon morbido, per efflorescenze poco aderenti al momento della loro apparizione. • Spazzolatura con acqua contenente il 10% di acido cloridrico (seguito da un risciacquo con acqua chiara) nel caso di efflorescenze di carbonato di calcio più aderenti, più dure. • Spazzolatura con candeggina (soluzione acquosa di ipoclorito e di cloruro di sodio) per alcune efflorescenze giallastre e brunastre (presenza di umati alcalini...) • Applicazione di un idrofugo di superficie per evitare l'apparizione dopo il trattamento di nuove efflorescenze

Efflorescenza causata probabilmente da una evaporazione irregolare	Efflorescenze brunastre causate probabilmente da evaporazione irregolare o da aggregati inquinati	Efflorescenze causate dalla costante presenza di acqua a contatto con la superficie

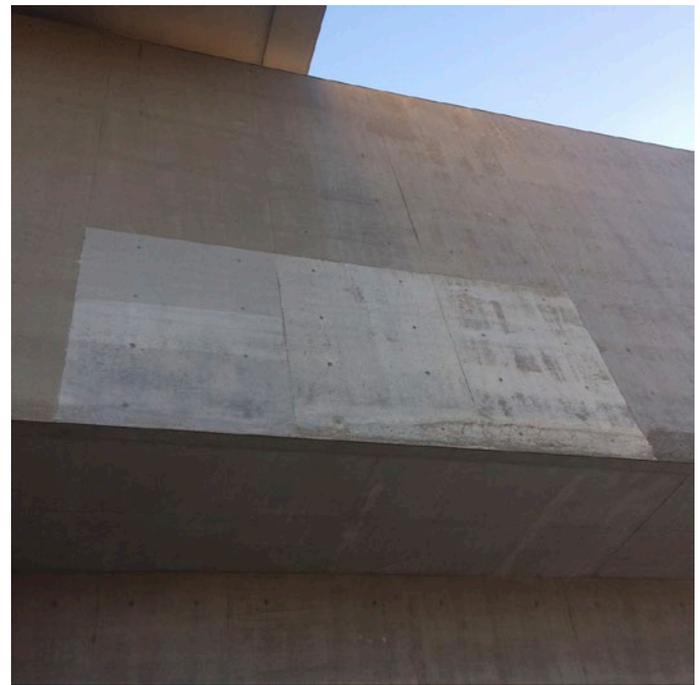
pronta originaria; inoltre sono stati riprodotti anche piccoli difetti, colature, irregolarità nei giunti, affinché questa particolare finitura superficiale riproducesse l'aspetto poco curato dei getti a vista dell'epoca (De Caroli, 1992).

mortar; moreover, even small defects, drips and irregularities in the joints were reproduced so that this particular surface finish would recreate the rough appearance of the former exposed castings (De Caroli, 1992).

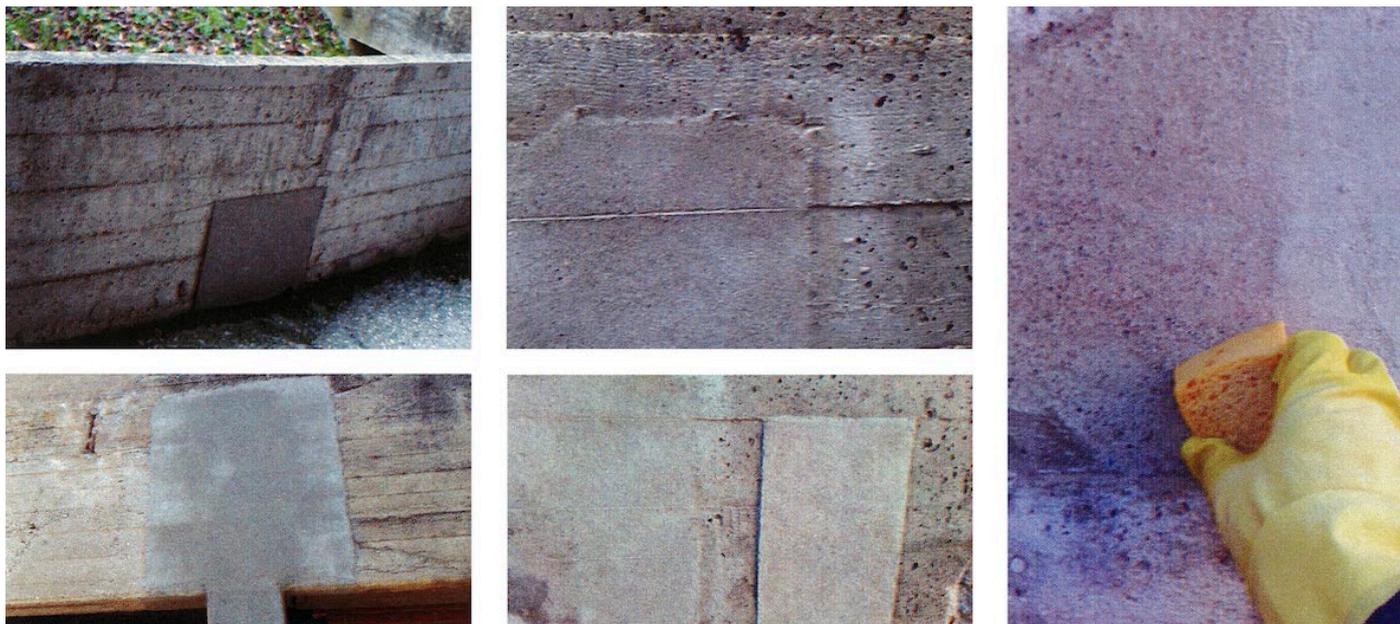
lo, non riproducono le trame originarie delle tavole lignee: la riconoscibilità dell'intervento è garantita dalla granulometria di sezione inferiore degli inerti del materiale utilizzato e dall'inserimento di linee orizzontali in corrispondenza delle tracce esistenti. La scelta di non portare in rilievo le integrazioni (come invece fatto nei primi interventi di recupero sotto la direzione dello stesso De Carlo) garantisce una maggiore durabilità riducendo i rischi di ristagno e infiltrazioni d'acqua. Per garantire una colorazione simile a quella originaria è stata utilizzata una spugnatura, prima della completa asciugatura della malta (Fig. 8).

be recognized by the smaller particle size of the aggregates in the material used and the insertion of horizontal lines corresponding to the existing traces. The choice not to highlight the integrations (as was in fact done in the first restoration works directed by De Carlo himself) ensures greater durability, thereby reducing the risks of stagnation and water infiltration. To ensure similar colouring to the original appearance a sponging technique was used, before the mortar dried completely (Fig. 8).

Nel restauro delle facciate delle Residenze universitarie di De Carlo ad Urbino la malta di ripristino calibrata sulle caratteristiche delle superfici esistenti partendo da un mix di cemento bianco e materiali locali nella proporzione di 1:2 e una granulometria di sezione inferiore degli inerti rispetto al calcestruzzo originario è stata applicata sia come strato di riempimento che di finitura (in un caso addizionata con una resina acrilica per il 3% che non ha portato significativi miglioramenti) sia soltanto per la finitura superficiale di 1 cm.

In the restoration of the façades of the "De Carlo" university residences in Urbino the repair mortar adjusted to fit the characteristics of the existing surfaces, starting with a mix of white cement and local materials in a 1:2 ratio and the particle size of the aggregates smaller than in the original concrete, was applied as both a filling and finishing layer (in one case with a 3% addition of acrylic resin which did not lead to significant improvements) and for just a surface finish of 1 cm.
