# Metodologie di rilievo integrato per indagini diagnostiche non invasive: la documentazione della Moschea Bianca di Al-Jazzar a San Giovanni d'Acri, Israele

Francesca Picchio

DICAr - Dipartimento di Ingegneria Civile e Architettura, Università degli Studi di Pavia

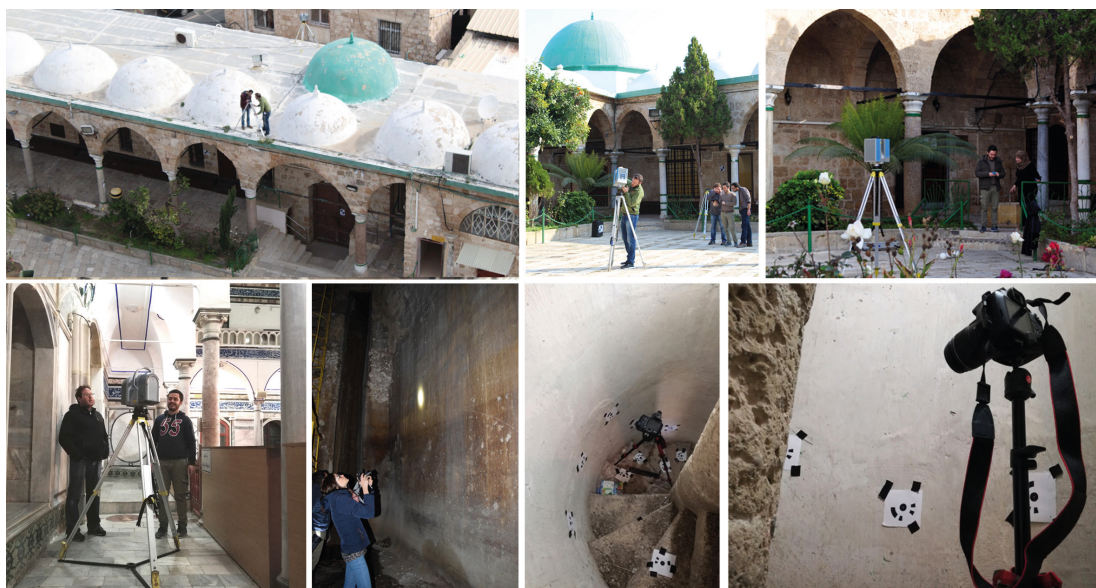
Fig. 2.2

Nuvola di punti tridimensionale del complesso di Al-Jazzar. La banca dati tridimensionale abbraccia una porzione di centro storico oltre il perimetro del recinto della moschea e riporta una definizione tale da poter apprezzare i dettagli ornamentali con le commettiture tra le singole pietre

Per redigere tale programma è stata attuata una strategia di documentazione che ha previsto l'utilizzo di diverse metodologie e strumentazioni digitali, l'integrazione delle quali ha permesso di ottenere *output* variabili ed esaustivi, necessari a rispondere ad una molteplicità di obiettivi richiesti dal progetto, prima tra tutte un'indagine diagnostica non invasiva sul manufatto.<sup>3</sup> (Fig. 2.1). Specialmente su contesti a rischio di conservazione, risulta oggi indispensabile applicare sistemi di documentazione che sfruttano strumentazioni digitali sempre più aggiornate, finalizzate a documentare esaustivamente il Bene e ad incrementarne la stessa conoscenza, sensibilizzando l'opinione pubblica verso la necessità di avviare strategie di tutela e recupero del Patrimonio artistico ed architettonico di ciascun Paese. Per questa ragione risulta sempre più importante realizzare interventi "a prevenzione", che possano permettere a complessi architettonici con valore storico ed artistico, di "resistere" ad eventi disastrosi e limitare il più possibile eventuali danni che possono subire nel tempo, in modo da preservare la memoria e permetterne l'attività di ricostruzione, riducendo sostanzialmente i costi e i tempi di lavoro. (Fig. 2.2), (Fig. 2.3).

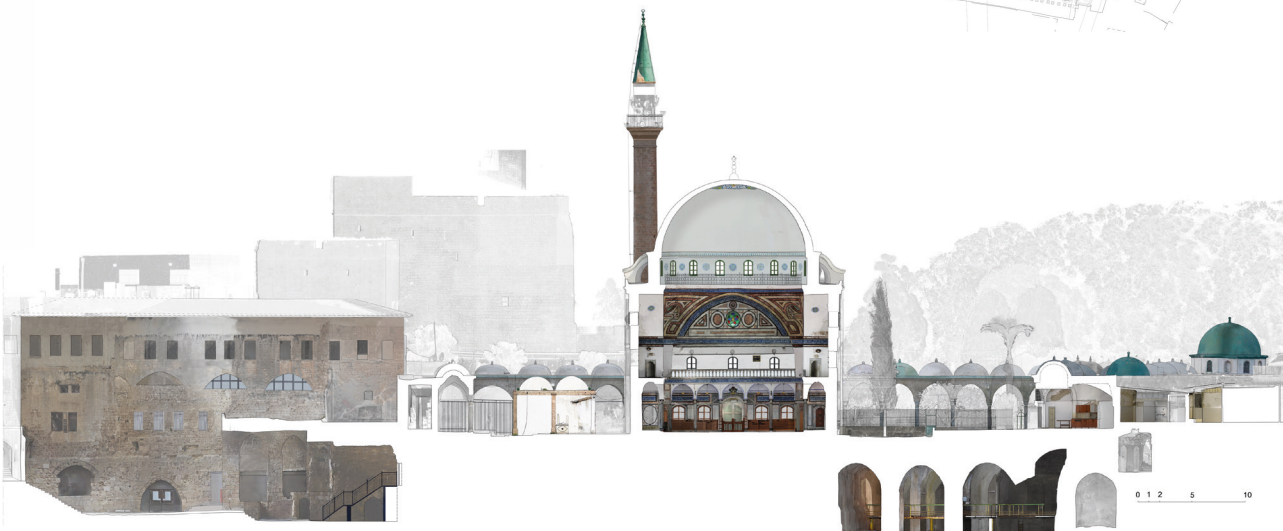
Fig. 3-3  
Particolare del pro-  
spetto principale e  
del portale di accesso  
alla Moschea

L'intera documentazione ottenuta dall'attività di rilevamento digitale ha contribuito alla realizzazione di disegni 2D che descrivono lo stato di conservazione ed i reciproci rapporti spaziali tra gli elementi del complesso, al fine di valutare cause ed eventualmente costituire la base affidabile per valutare possibili incrementi del quadro delle deformazioni delle strutture nel tempo. (Fig. 3.1), (Fig. 3.2), (Fig. 3.3).

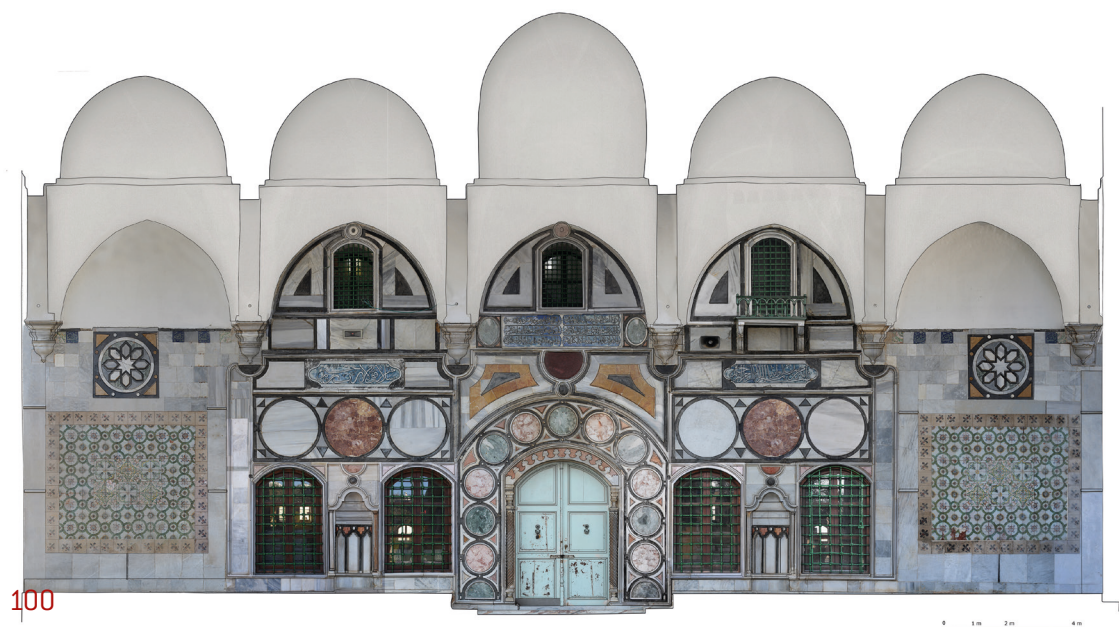
**Fig. 3-4**  
Elaborazione del modello tridimensionale con disegno dei volumi e mappatura con *texture* ad alta risoluzione per la fruizione in remoto del sito

del dato della nuvola di punti) sia di tipo NURBS (dall'elaborazione numerica), integrate con mappature, *texture*, acquisite e generate dall'elaborazione delle immagini<sup>7</sup> provenienti da campagna fotografica *close range* e in quota (sono stati realizzati modelli fotogrammetrici da sequenze fotografiche scattate dal ballatoio della Moschea, dal ballatoio terminale del minareto, dal camminamento perimetrale dell'estradosso del chiostro). (Fig. 3.4)

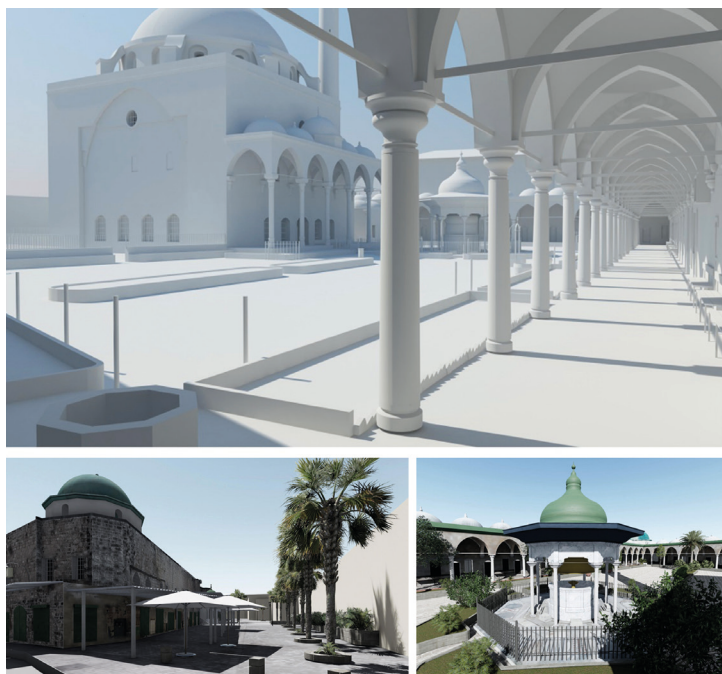
**Fig. 4.1**  
Considerazioni  
sugli elementi  
strutturali degli  
ambienti della  
scuola coranica del  
chiosstro:  
1. muri secondari  
2. pareti portanti  
3. catene metalliche  
4. cupola  
5. pennacchi  
6. colonne

di calpestio. (Fig. 4.1). All'esterno le colonne del cortile, spesso composte da rocchi di riuso di diversa provenienza, presentano cerchiature metalliche alle estremità e, nella maggior parte dei casi, anche al centro del fusto. Le cerchiature hanno la funzione di contenere la dilatazione laterale del fusto ed incrementare la forza a compressione che, nelle colonne composte più che in altre, ha determinato molte lesioni e fenomeni di degrado diffuso, dovuto soprattutto alla corrosione degli stessi elementi metallici. (Fig. 4.4). Le volte a catino di ogni campata del portico sono costruite con blocchi trapezoidali disposti a fasce concentriche, di cui spesso sono visibili interventi ed integrazioni successive. Al fine di analizzare l'andamento e l'eventuale eccentricità e deformazione delle volte è stata utilizzata la banca dati ottenuta dal rilievo digitale, dalla quale sono state estrapolate informazioni processate dalla nuvola, attraverso l'utilizzo delle funzioni di *elevation map*, restituite sotto forma di gradienti di colore indicanti la distanza progressiva di ciascun punto dal piano di riferimento assegnato. (Fig. 4.3). Grazie a questa metodologia, applicata anche per le pareti del colonnato del cortile, al fine di valutare i fuori piombo dei piani verticali, è stato possibile analizzare l'entità delle deformazioni dei setti verticali, le deformazioni geometriche di ciascuna cupola e l'eccentricità dell'asse di ciascuna colonna al fine di predisporre elaborati specifici relativi al quadro complessivo delle deformazioni.

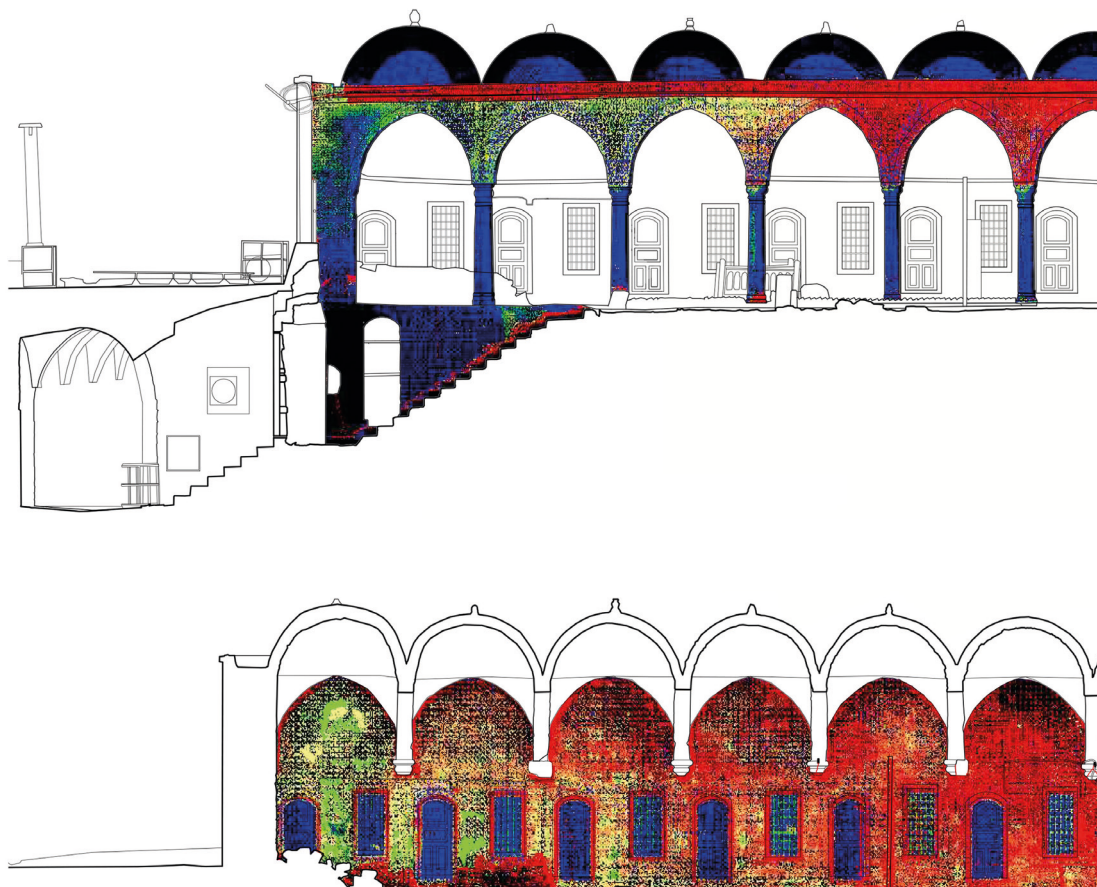
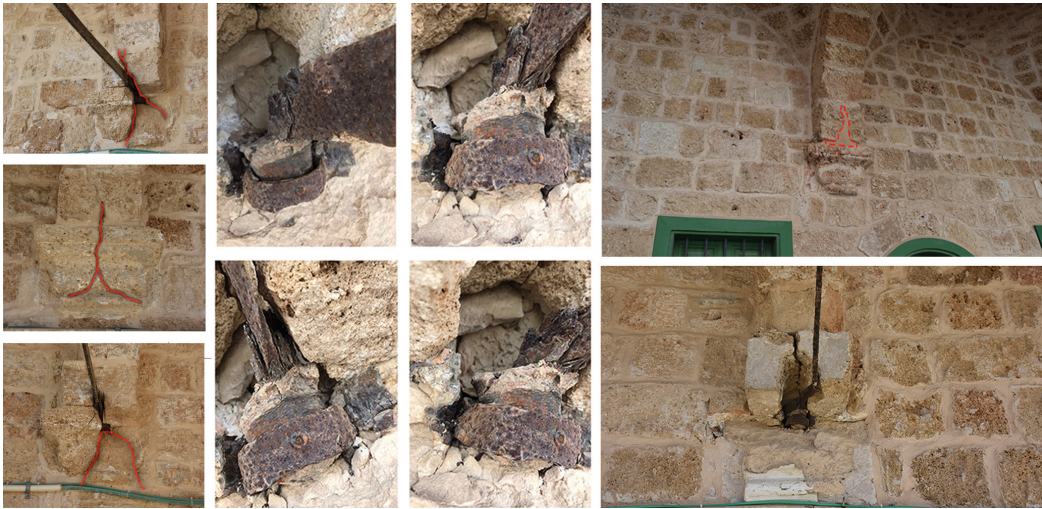
**Fig. 4.4**  
Documentazione sullo stato di conservazione delle catene che si ancorano sui peducci delle volte. La deformazione del paramento murario e lo la deformazione del piano verso l'esterno ha gravemente lesionato le catene provocando un effetto domino sul porticato
