I terremoti del I secolo d.C. a Pompei.

Osservazioni intorno ai danni e consolidamenti nelle Terme Stabiane con particolare riguardo ad uno sperone nel *Destructarium*

Ruggieri Nicola

Stefano Galassi, Giacomo Tempesta

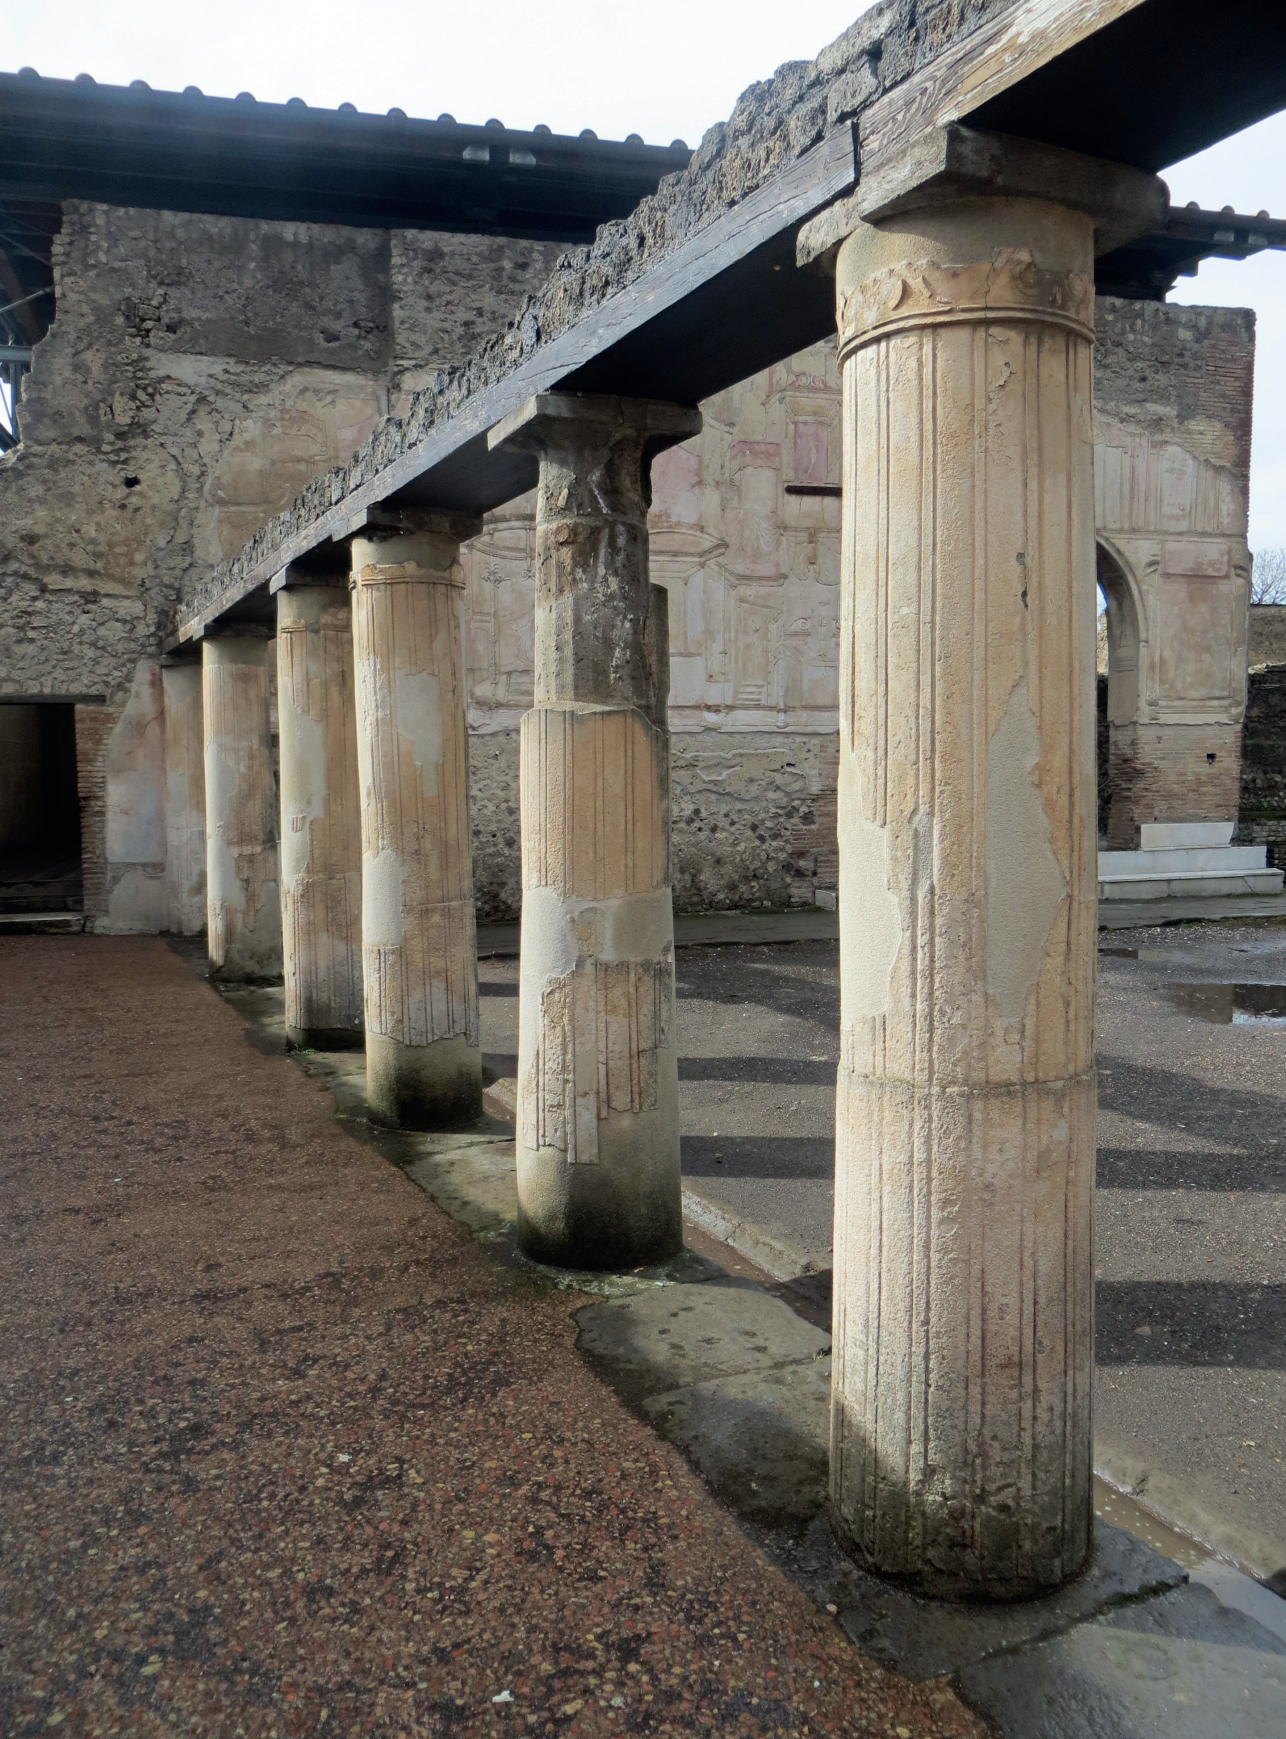
Fig. 1
 Planimetria delle Terme
 Stabiane (da Eschebach,
 1979, ridisegnata)

- A ingresso principale
 B peristilio
 C palestra
 D natatio
 E destrictarium
 F-G nymphaeum
- V-IX calidarium
 III-X tepidarium
 IV-XI frigidarium
- VI praefurnum
 II-XI apodyterium
- area comune
 ■ bagni delle donne
 ■ bagni degli uomini
 ■ pareti oggetto di studio
 ■ contrafforte

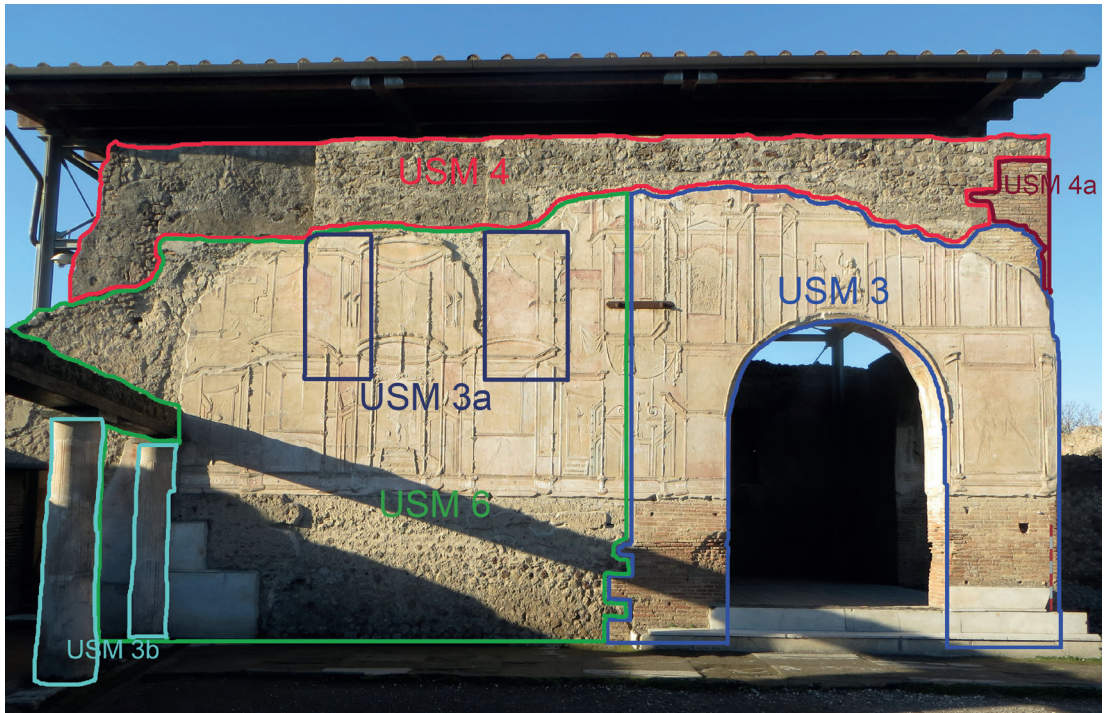
Fig. 7

Il fronte prospettante la *natio* con individuate le unità stratigrafiche:
USM 3 porzione di muratura in laterizio edificata successivamente al sisma del 62;
USM 3d-USM 3c porzione di muratura in opera caotica edificata successivamente al sisma del 62;
USM 4a ricostruzione in laterizio risalente al XX secolo

I lavori successivi al sisma inoltre, inclusero la ricostruzione di una vasta zona che comprese la muratura posta a sud rispetto alla *natio* e il cantonale ad essa collegato (USM 3). (Figg. 6-7) Infatti, per tali manufatti, l'organizzazione dell'apparecchio murario si distingue decisamente da quella contiguo mostrando ricorsi di laterizio – tipica tecnica costruttiva adottata durante l'ultima fase di Pompei – non sempre intimamente collegati con la muratura esistente mediante *leghe*¹⁸. Altri importanti indizi, utili ad una ricostruzione temporale degli eventi sismici che hanno interessato il *destrictarium* e il *nymphaeum*, possono essere desunti osservando il fronte esterno della parete principale prospiciente la *palaestra*. Quest'ultima presenta infatti, una superficie ricoperta da decorazioni in stucco dipinto raffiguranti Ercole, Giove ed Apollo ed in generale figure mitologiche inquadrare da architetture di tipo fantastico, appartenenti, secondo la distinzione teorizzata da Mau, al IV stile, in auge durante il I secolo d.C.. Tale apparato decorativo fu evidentemente realizzato successivamente all'obliterazione delle due bucatre – dunque dopo il 62 – e alla prima ricostruzione dei setti murari posti a ridosso dell'angolo a sud della *natio*.

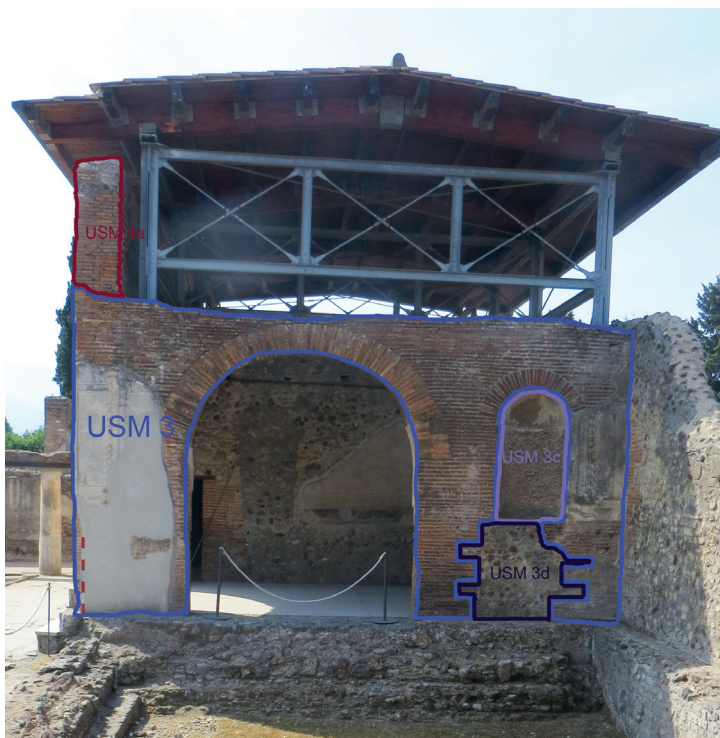
Fig. 8

Particolare del quadro fessurativo della parete prospettante la *palaestra*

È ipotizzabile, leggendo alcuni segni presenti sulle strutture, che i meccanismi di danno, succedutisi in rapida sequenza, abbiano interessato nell'ordine (Ruggieri, 2017a; Ruggieri et al., 2018): (Figg. 8-9)

Il quadro fessurativo che ne è derivato evidenzia una lesione all'altezza di circa 2,5 metri dal calpestio, con andamento pressoché verticale e cigli fessurativi paralleli, in grado di determinare un fuori piombo considerevole che raggiunge in sommità i 35 cm.

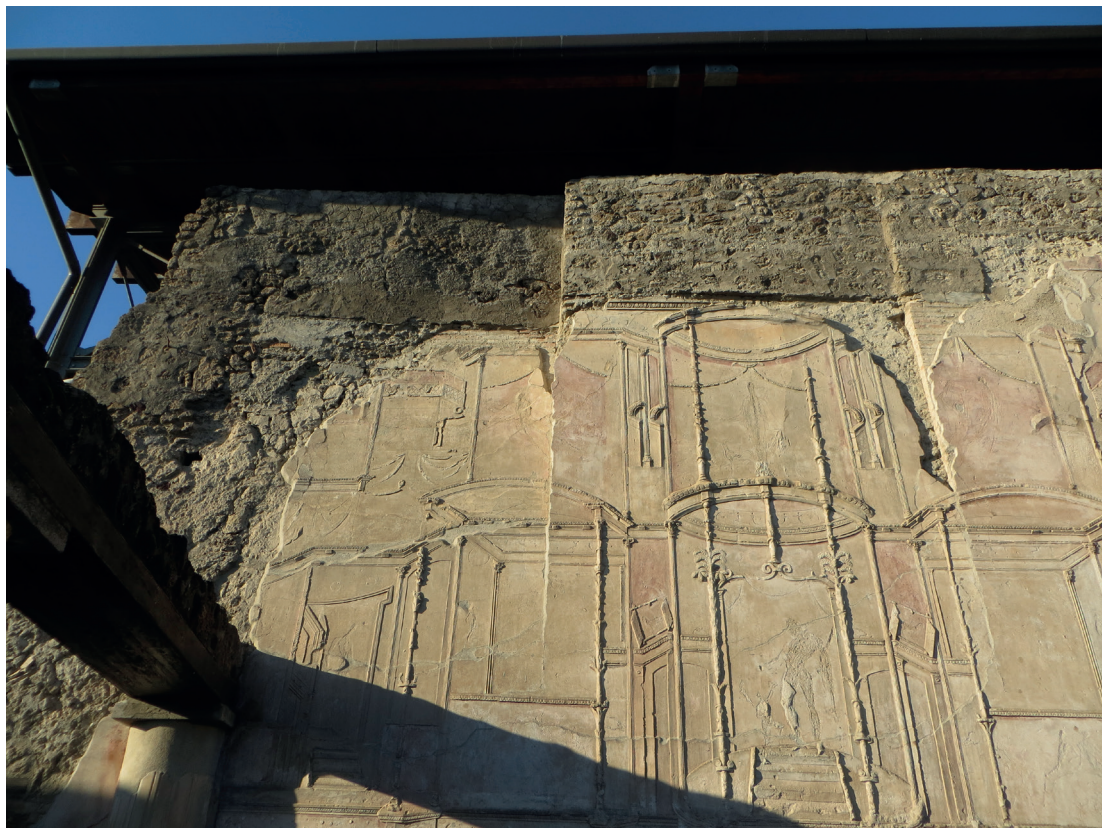
Il pannello murario decorato da stucchi presenta evidenze di un secondo terremoto¹⁹ succeduto a quello del 62 d.C..

A questo secondo evento sismico sono da attribuire i dissesti leggibili sia sul fronte della parete prospettante la *palaestra*, in corrispondenza dell'asse del colonnato del peristilio, sia quelli che interessarono l'angolo a sud-est dell'edificio, comprendenti l'ampia parte cuneiforme soggetta alla spinta esercitata dal falso puntone angolare del tetto, presumibilmente a padiglione²⁰, incrementata dall'accelerazione sismica.

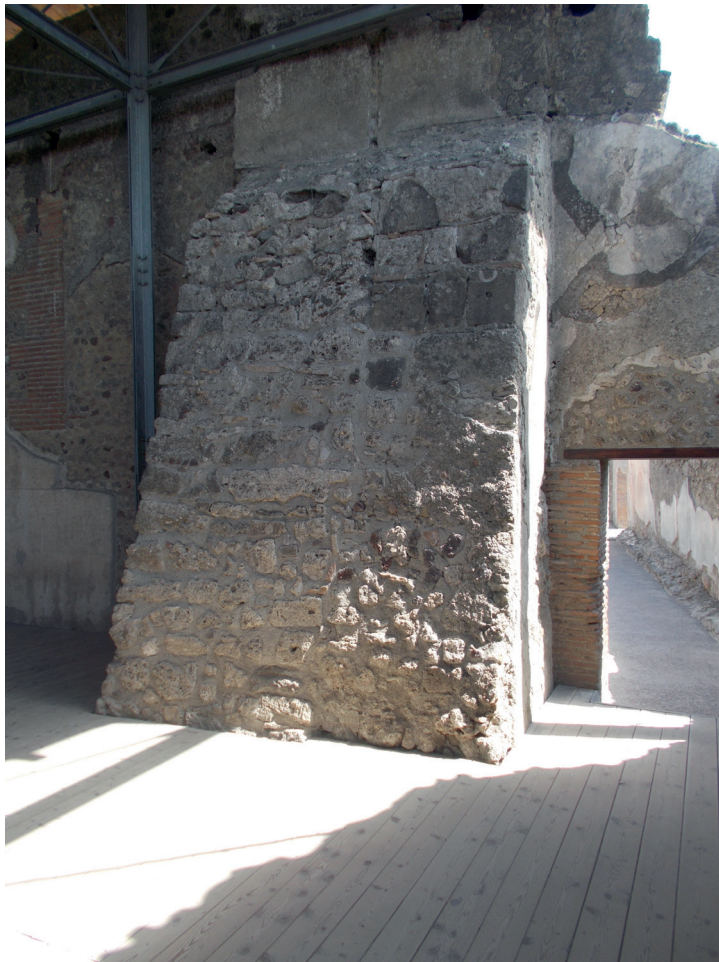
Fig. 10
Lo sperone
nell'ambiente del
destrictarium

Lo sperone, rastremante verso l'alto in modo da ottimizzare la risposta al ribaltamento, è realizzato in opera caotica e risulta semplicemente giustapposto, senza alcun tipo di connessione, alla muratura esistente (Figg. 10-11)

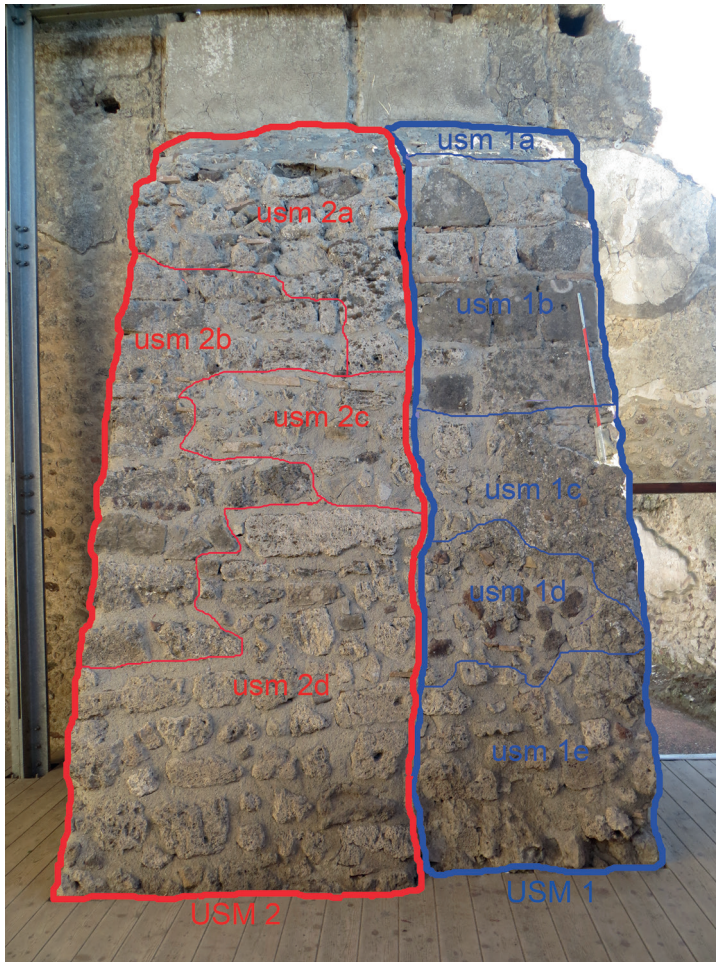
Fig. 12
Lo sperone del
districtarium con
evidenziate le
unità stratigrafiche
individuate

L'analisi stratigrafica degli alzati (Fig. 12) mette in luce, per il prospetto ovest, due fasi costruttive (USM1 e USM2) che si differenziano per il litoti-

po prevalentemente utilizzato, per la geometria e l'organizzazione dell'apparecchio. Infatti, una netta linea di demarcazione nella tessitura muraria ad una distanza di circa 1,7 metri dal limite nord del contrafforte distingue le due porzioni; anche la base conferma una tale differenziazione rivelando una mancanza di corrispondenza con il piede della parte posta a sud (USM1), arretrato rispetto a quello contiguo di 10 cm. All'interno delle due principali unità stratigrafiche individuate, il manufatto presenta ulteriori eterogeneità di apparecchio. La porzione di contrafforte identificata con USM1 è composta da una opera caotica nel registro inferiore (usm 1e e usm 1d)²⁵ con *caementa* in calcare del Sarno di pezzatura variabile, intorno ai 10 cm, che riducono la dimensione ad una altezza approssimativamente di 1,20 metri, quota in cui si alternano a pietrame in schiuma di lava. In sommità (usm 1b) lo sperone si caratterizza per componenti parallelepipedi, quasi conci regolari, di dimensioni fino a 20 centimetri; il litotipo impiegato in questo caso è l'ignimbrite, intervallato da rinzeppature in laterizi. Lo spessore dei letti di malta²⁶ è variabile, da circa 1 cm relativamente a usm 1b, fino a raggiungere un consistente strato, superiore ai 5 cm, per usm 1d e usm 1e. Il prospetto sud in opera caotica, probabilmente oggetto solo parzialmente di interventi recenti di stilatura, presenta una dimensione rilevante dei giunti di malta caratterizzata da inerti vulcanici, con inclusi fino a 5 mm, in un rapporto con il legante approssimativamente di 1 a 2 (Fig. 13). Tale fronte laterale è quasi interamente coperto da intonaco di spessore circa 4 cm e composto da almeno tre strati; è presente lo strato preparatorio.

L'unità stratigrafica USM 2 è costituita da pietrame di calcare (usm 2d), alternato in usm 2b e usm 2c a lava ed ignimbrite di varia pezzatura, disposto in ricorsi quasi regolari che, nel registro superiore (usm 2a) appare con una organizzazione più disordinata. L'apparecchio murario è infatti, caratterizzato da componenti posizionati con varie inclinazioni privi di posa parallela rispetto al filare inferiore; sono presenti laterizi, a rinzeppare, dalle più diverse geometrie. Le dimensioni dello strato di malta tra i conci, variabili tra i 2 e 3 cm, risultano più omogenee se comparate con USM 1, con eccezione rappresentata da usm 2a che riduce tale spessore in maniera consistente.

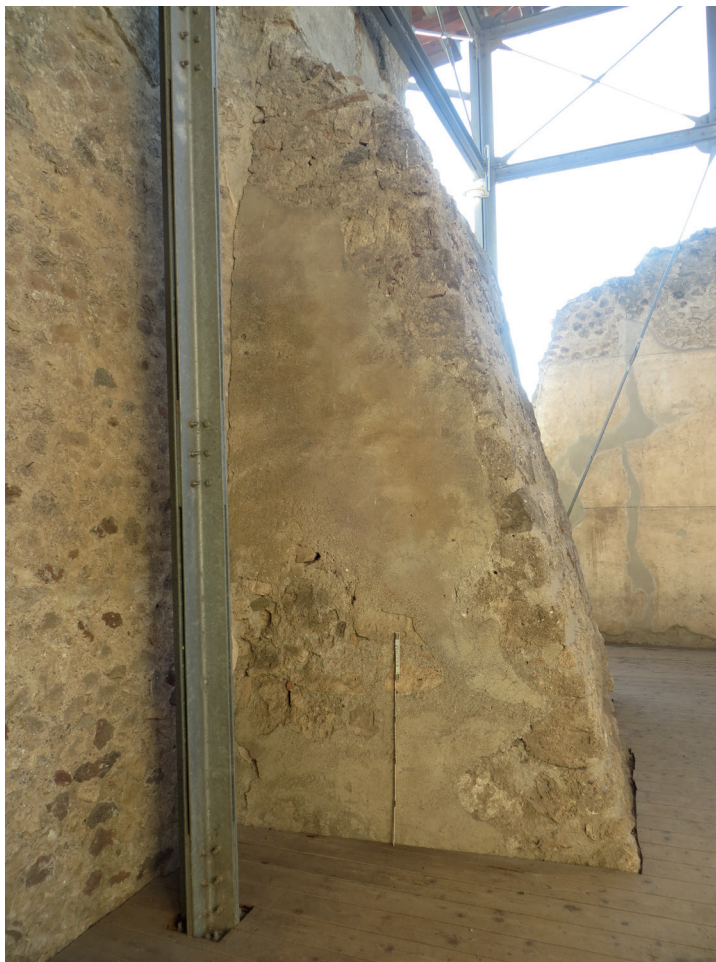
Fig. 14
Il prospetto lato nord
dello sperone del
districtarium

L'intonaco, simile a quello del prospetto sud nei caratteri macroscopici della finitura, riveste il fronte nord (Fig. 14) e raggiunge uno spessore non superiore ai 2 cm, senza evidenziare la presenza di arriccio.

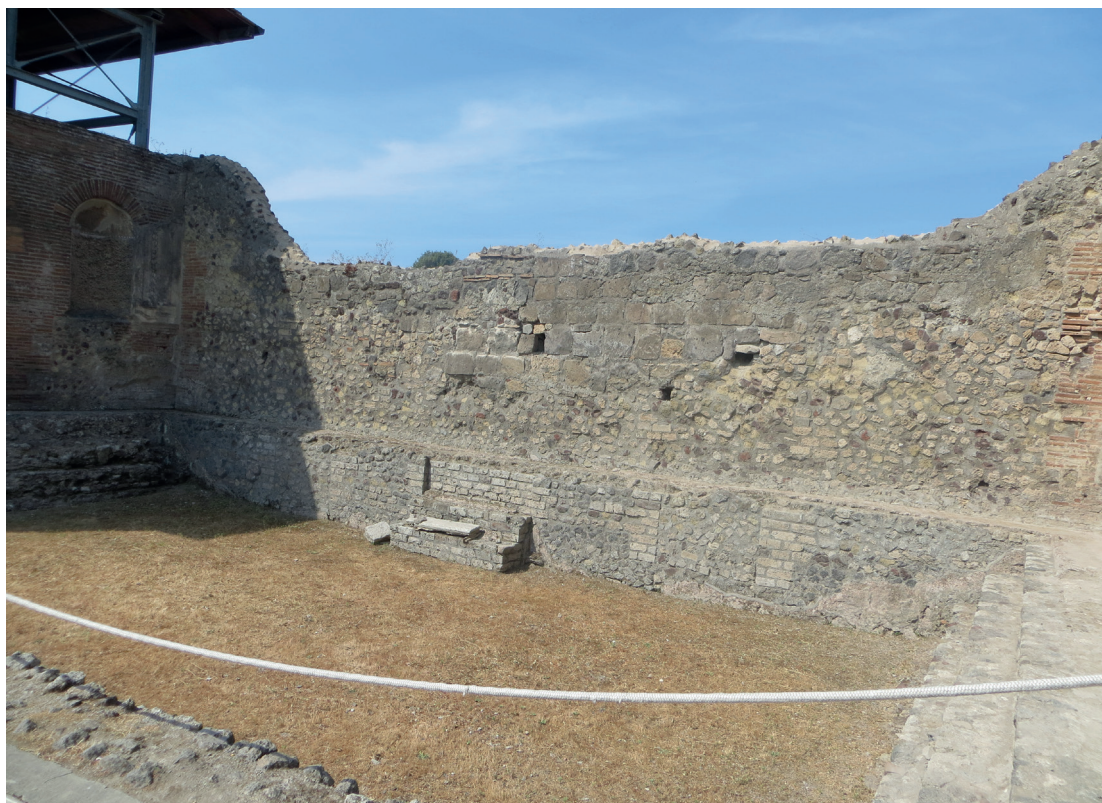
Fig. 15
Pannello prospiciente la *natatio* in cui si identificano facilmente le due diverse tecniche e fasi costruttive

La muratura prospettante sul lato ovest della *natatio* delle Terme (Fig. 15) presenta una discontinuità nella tessitura muraria, in cui l'opera incerta in calcare e schiuma di lava si alterna, nel registro centrale, a conci parallelepipedi di tufo e calcare disposti in filari quasi regolari.

Una differente organizzazione che rivela una riparazione conseguente al cinematisimo avvenuto per effetto di oscillazioni sismo-indotte.

La parete originaria in *opus incertum*, verosimilmente a causa dell'azione del terremoto, subì un ribaltamento parziale con una geometria a *scudo* della parte collassata, in cui la rotazione investì parzialmente il pannello grazie alla presenza dei due vincoli laterali costituiti dai martelli murari. La ricostruzione in opera pseudo-isodoma incluse sul retro, verso il vicolo delle Lupanare, in una unica fase costruttiva, un contrafforte di spessore simile lungo il suo sviluppo in altezza (Fig. 16). Quest'ultimo è da ritenere finalizzato ad aumentare il grado di affidabilità strutturale della muratura della *natatio* e non intervento di riparazione, considerato che il pannello murario non evidenzia alcuna deformazione.
