Diagnostico de *intemperismo* en la catedral de puebla

M. Teutli León
P. N. Madrid Báez
G. Jiménez Suárez
Facultad de Ingeniería
Benemérita Universidad
Autónoma de Puebla (B.U.A.P.)

Abstract

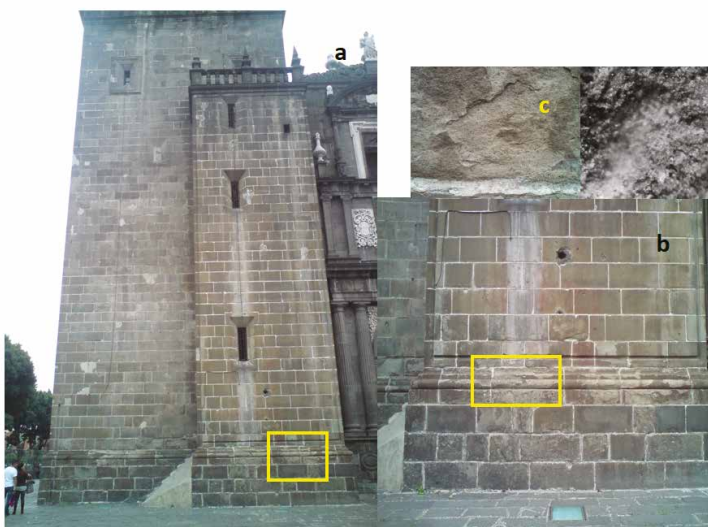
Fig. 4
Daño en el guardapolvos de base de pilar en la torre norte, fachada oeste

Muestra Exterior 4. Muestra colectada en el guardapolvos de la fachada oeste de la torre norte, colectada a una altura de 1.35 m del nivel del atrio. En la Figura 4 se muestra: a) la vista de la torre norte sobre la fachada poniente, la cual está próxima a la 3 poniente; b) acercamiento a la zona dañada;

c) acercamiento al área dañada, así como d) una micrografía de la muestra colectada. Como puede observarse, en esta muestra la estructura del basalto está consistente; sin embargo, sí se nota una sección diagonal donde la textura se ve pulverizada y de un color blanquecino. Para esta muestra, los aniones en orden de abundancia corresponden a sulfatos, carbonatos (dureza total), alcalinidad (bicarbonatos) nitratos, cloruros y fosfatos (Tabla 1). Cabe mencionar que en esta muestra los carbonatos y bicarbonatos prácticamente están en la misma cantidad, y son aproximadamente 40% de los sulfatos. (Figura 4)

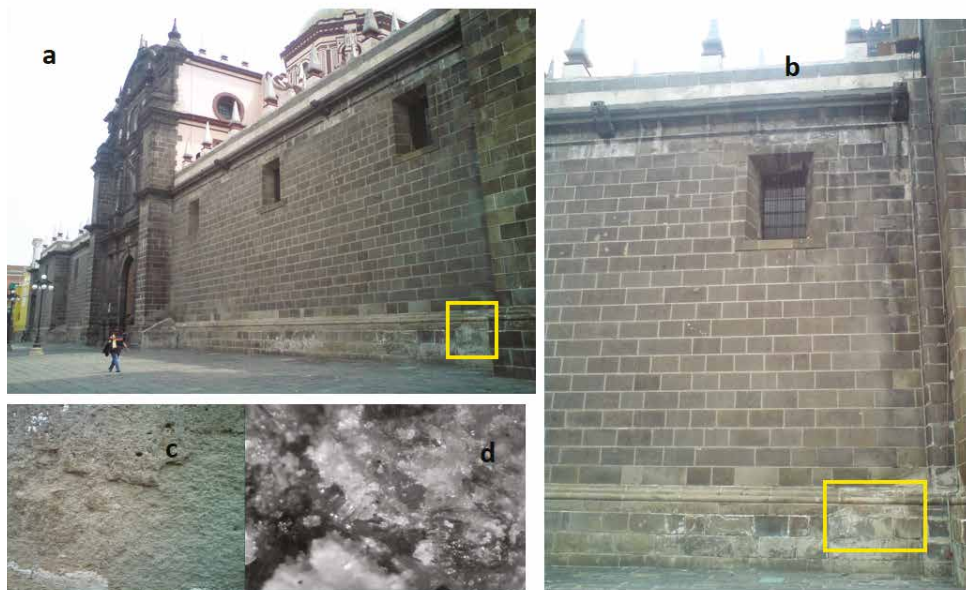
Fig. 5
Daño en el
guardapolvos en
fachada norte

Muestra exterior 5. Muestra colectada en la fachada norte de Catedral a una altura de 1.60 m, en la Figura 5 se muestra: a) Vista panorámica lateral de la fachada norte de Catedral; b) vista frontal de la zona dañada; c) aproxi-

mación al punto donde se colectó la muestra y d) micrografía de la muestra colectada en la cual puede observarse que hay varias franjas cristalinas que varían en color y magnitud. El análisis químico de esta muestra evidencia una altísima incorporación de sales ya que su conductividad es de 7.87 mS cm^{-1} , cuando que las muestras 1-4 presentaron una conductividad inferior a 1 mS cm^{-1} . Los aniones en orden de abundancia corresponden a sulfatos, carbonatos, bicarbonatos, nitratos, cloruros, fosfatos; aunque resulta muy marcado que esta muestra exhibe una concentración de sulfatos aproximadamente 4 veces la de carbonatos. La alcalinidad y nitratos tienen la misma concentración, y los cloruros están en una cantidad mínima (Tabla 1). Es importante puntualizar que esta fachada norte es la más afectada por lluvia y viento ya que en Puebla la prevalencia de los mismos ocurre en dirección noreste-suroeste la mayor parte del tiempo. (Figura 5)

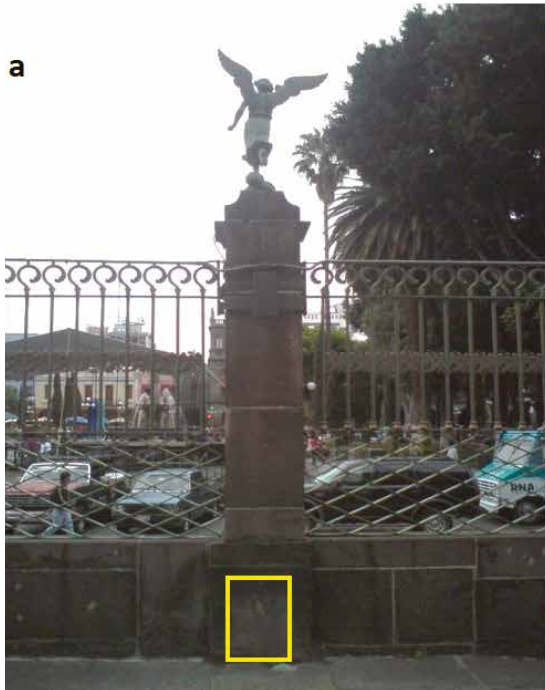
Fig. 6
Daño en la vista interior
de la barda atrial del
lado norte de Catedral

Muestra exterior 6. Muestra colectada en la vista interna de la barda atrial del lado norte de la Catedral, la muestra corresponde a una de las columnas coronada por una escultura en bronce de un ángel, y que fue colectada a 60 cm sobre el nivel del atrio. En la Figura 6 se muestra: a) panorama de la barda atrial; b) vista de la zona dañada; c) acercamiento a la zona dónde se colectó la muestra, d) micrografía de la muestra colectada. En esta muestra se puede observar que la estructura del basalto está consistente, con incorporación de cristales diferentes, pero que no forman vetas como ocurrió en la muestra 5. El análisis químico evidencia una incorporación de sales aproximadamente 2 veces la de las muestras 1-4 ya que su conductividad es de 1 mS cm^{-1} , la abundancia de aniones está en el orden de sulfatos, carbonatos (dureza total), bicarbonatos (alcalinidad), nitratos, cloruros, fosfatos (Tabla 1). Esta sección de la barda está en una zona de alta

incidencia de lluvia y viento; aunque al estar en la parte interna de la barda, minimiza el impacto de iones que en el caso de los sulfatos es aproximadamente la mitad de la concentración detectada en la fachada norte (muestra 5 – Figura 6).
