# Palazzo Capponi delle Rovinate a Firenze: analisi e valutazioni per il progetto di restauro

Giovanni Minutoli

DIDA, Università degli Studi di Firenze

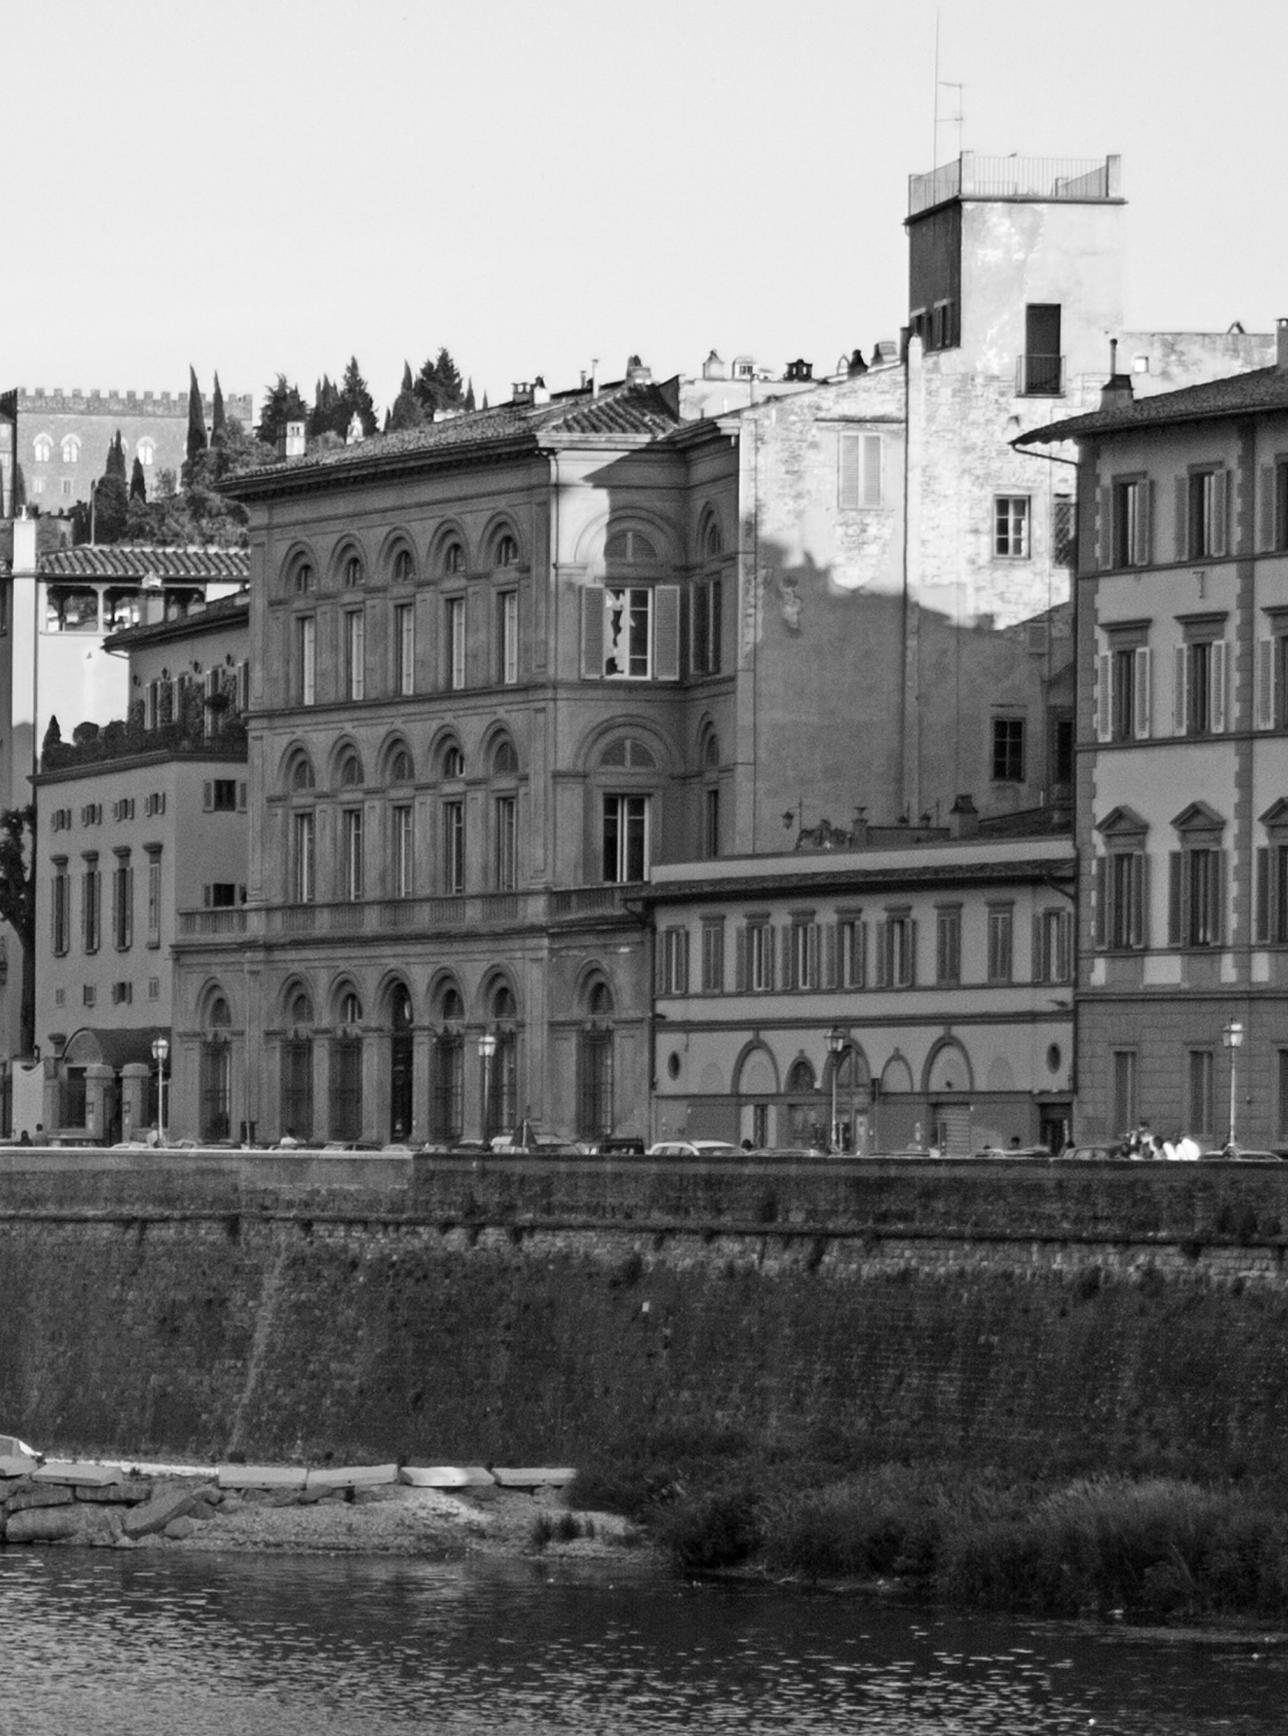
**Fig. 2**  
Palazzo Capponi delle Rovinate, fronte del palazzo su via dei Bardi, ipotesi ricostruttiva di come il fronte si presentava prima degli interventi Seicenteschi

Queste modifiche della facciata, possono essere lette come elementi di irregolarità strutturale, ma anche come punti di discontinuità della risposta sismica a seguito di eventi tellurici, soprattutto nella zona dove è stata realizzata la sopraelevazione dei solai. (Figg. 2-4)

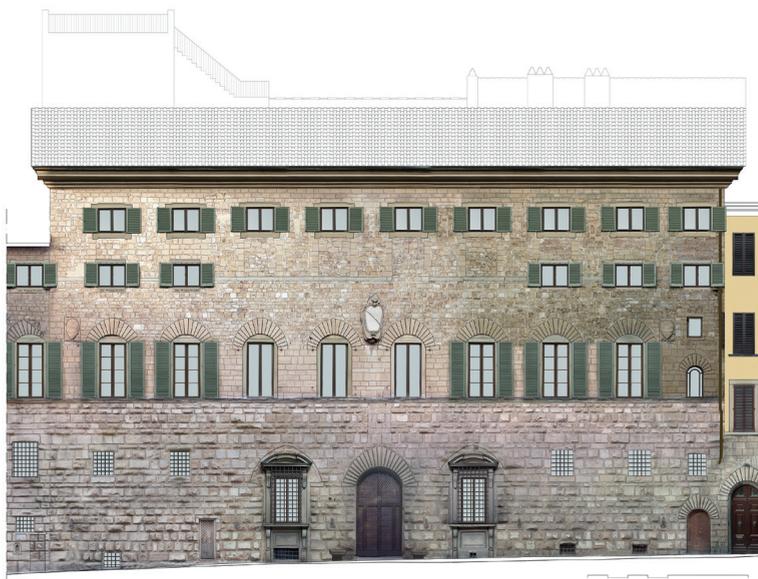
**Fig. 3**  
Palazzo Capponi delle Rovinate, fronte del palazzo su via dei Bardi

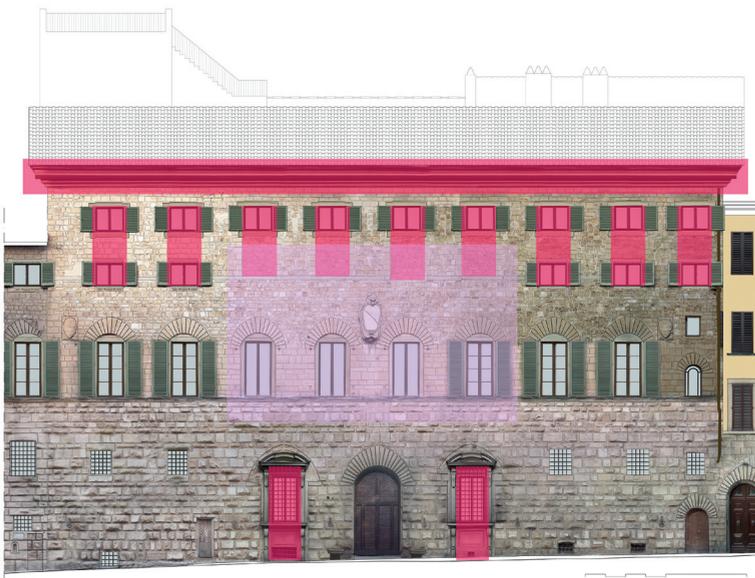
**Fig. 4**  
Palazzo Capponi delle Rovinate, fronte del palazzo su via dei Bardi, individuazione degli elementi di discontinuità

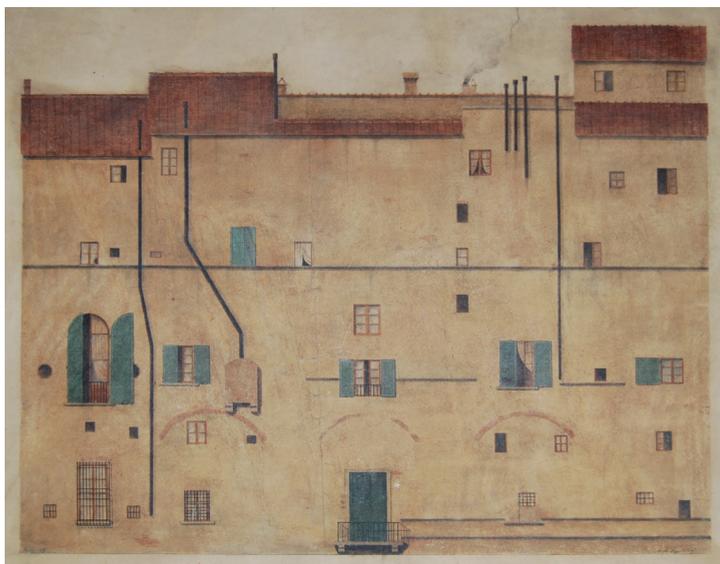
**Fig. 5**  
Palazzo Capponi delle Rovinate, fronte sul lungarno Torrigiani, disegno a pastelli, ante 1872, Archivio Capponi Rovinate (ACR), cartella disegni

to di una pianta e un prospetto, a china e matita<sup>7</sup>, realizzati prima del rifacimento del fronte, insieme alla lettura comparata del disegno a china e pastelli realizzato nel marzo 1872<sup>8</sup> permette nuove riflessioni sulla effettiva importanza di questa facciata. La presenza di un basamento con doppio cordolo in pietra, delle tracce di tre ampie aperture centinate al piano terra<sup>9</sup> e di due marcapiani, uno in corrispondenza del primo piano uno del secondo; fanno pensare che forse questo fronte nell'impianto quattrocentesco non era stato pensato come una facciata secondaria. Il disordine compositivo delle aperture che emerge dai disegni potrebbe essere stato il frutto di modifiche interne dell'edificio che richiedevano l'adeguamento delle aperture esterne.

no archivolte con piccole finestre incastonate nell'intradosso<sup>14</sup>. Dal confronto con i disegni storici del fronte si evince che una sola delle aperture della vecchia facciata è ancora presente, quella che permette l'accesso alla terrazza nell'angolo nord-est del primo piano. Le due facciate sono collegate da ampi setti perpendicolari che modificano anche la pianta dell'edificio recuperando, al piano terra, cinque nuovi ambienti mentre al primo e al secondo tre. (Figg. 5-9)

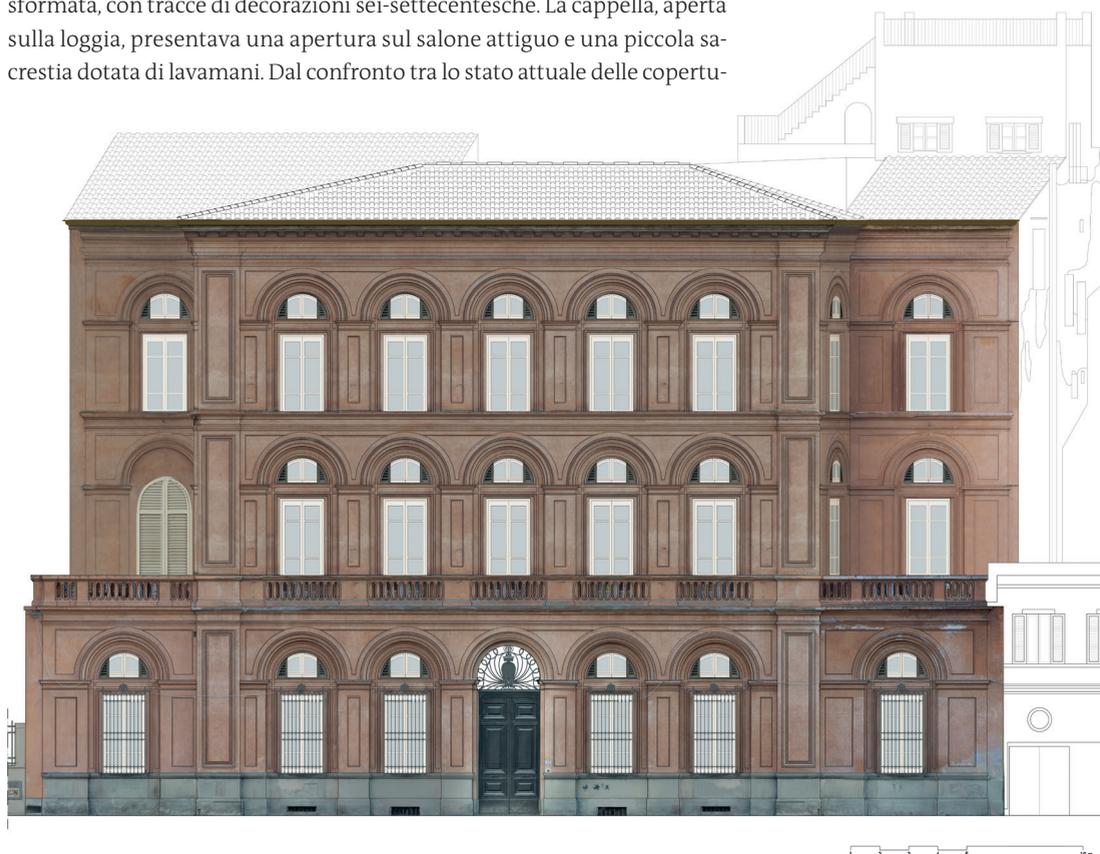
**Fig. 7**  
Palazzo Capponi delle  
Rovinate, fronte sul  
lungarno Torrigiani,  
dalla comparazione dei  
due disegni si evidenzia  
l'unica apertura ancora  
in essere della facciata  
ante 1872

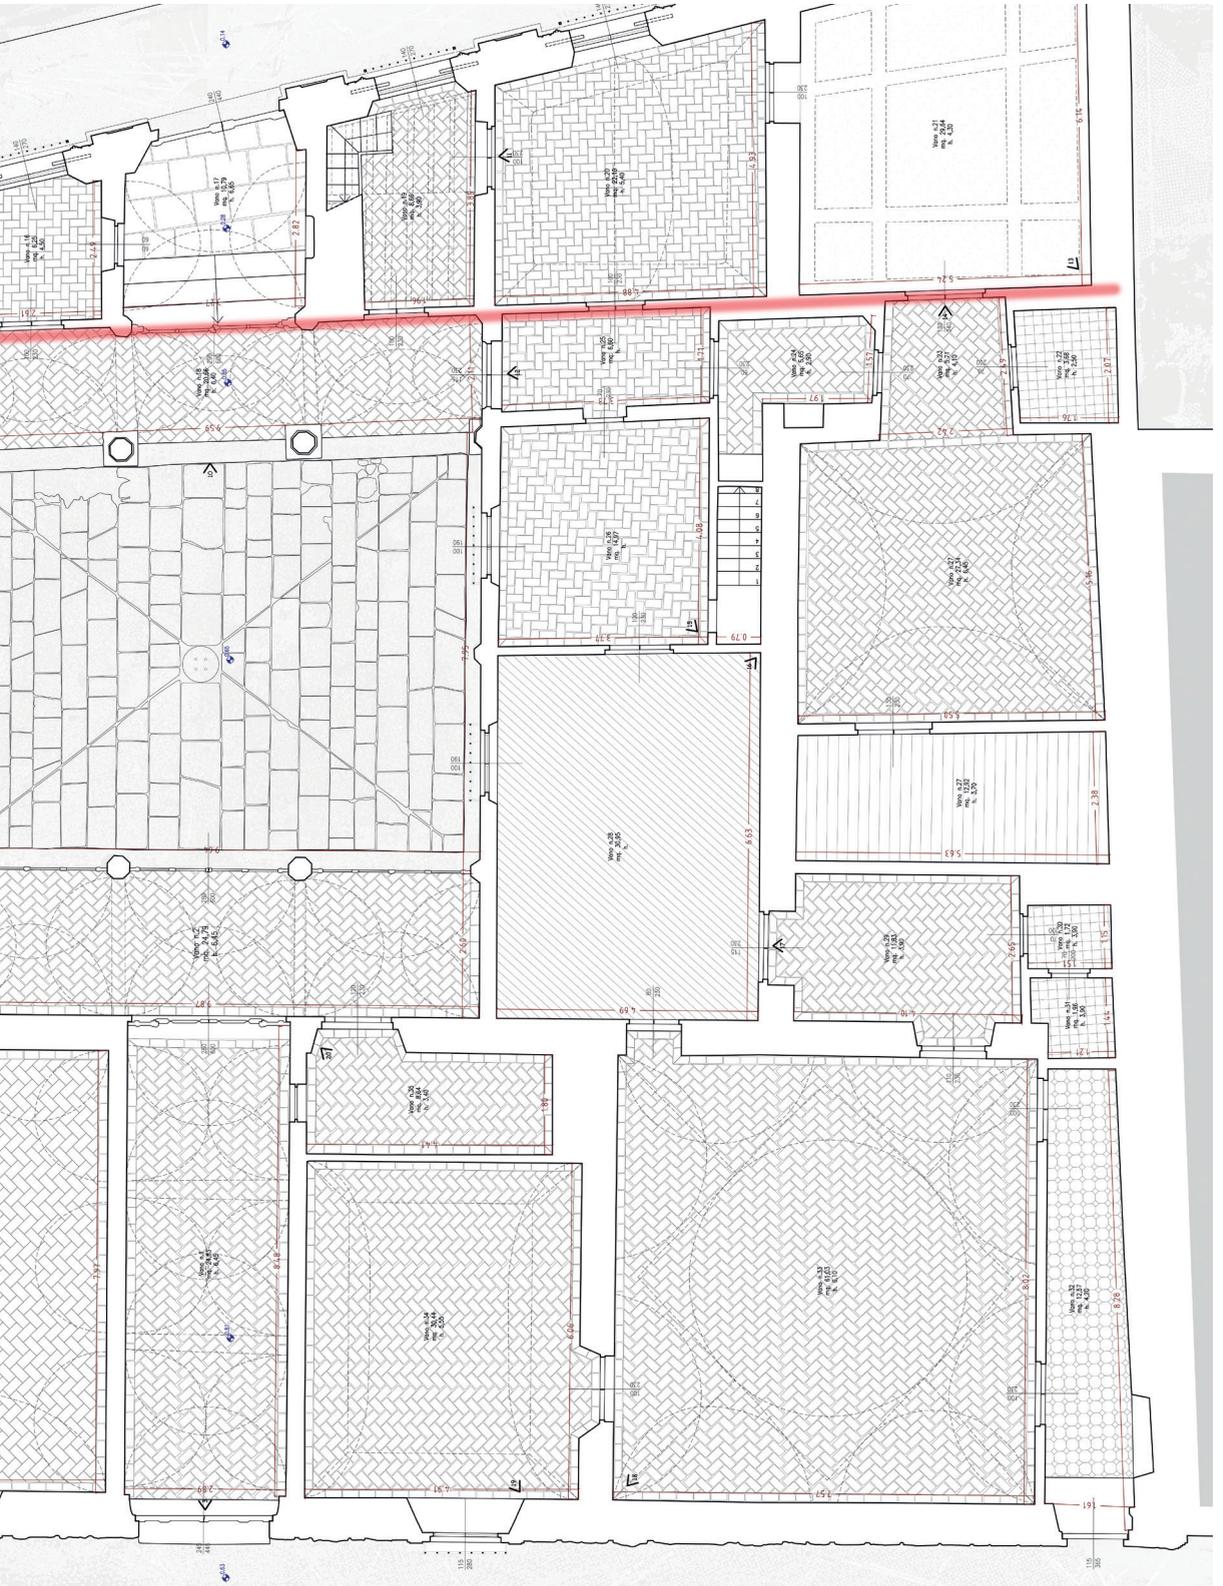
**Fig. 9**  
Palazzo Capponi delle Rovinate, planimetria del piano terra, stato attuale, in rosso l'asse su cui si sviluppava la vecchia facciata

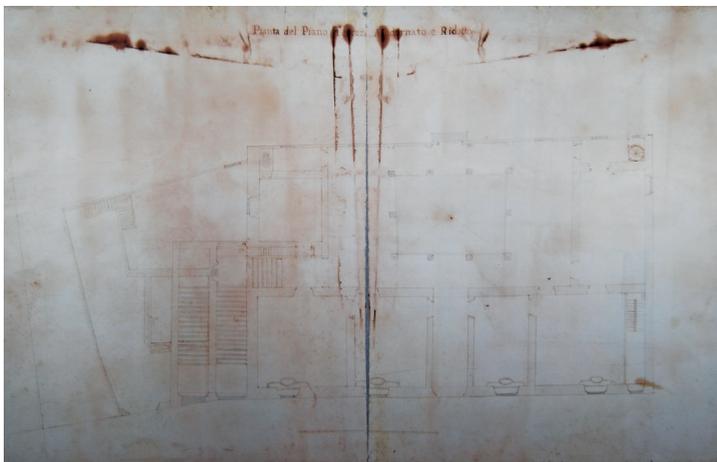
Fig. 10  
Palazzo Capponi delle  
Rovinate, planimetria  
del piano terra, china  
su carta, Archivio  
Capponi Rovinate  
(ACR), cartella disegni

Nell'archivio del palazzo sono conservati anche altri cinque interessanti disegni: una pianta del piano terra, dove la distribuzione degli ambienti è diversa dallo stato attuale; la loggia ha i quattro portici ancora aperti, non è presenta la cappella e il vano simmetrico affacciato sull'Arno. I saloni del pianoterra, aperti su via dei Bardi, presentano quattro aperture, apparentemente finestre inginocchiate, invece delle due effettivamente presenti, e un grande scalone che conduce al piano nobile realizzato nel corpo di fabbrica attiguo al palazzo sempre di proprietà Capponi<sup>17</sup>. La pianta del primo piano presenta il grande scalone e una configurazione planimetrica simile allo stato attuale dei luoghi. La loggia ancora aperta al piano terra e la grande scala fanno ipotizzare che i disegni siano un progetto di ammodernamento presumibilmente di periodo tardo barocco<sup>18</sup>; la mancanza del corpo triangolare sul lungarno fa escludere che questo sia un progetto di ripianificazione ideato dal Poggi. Nel corpo di disegni sono presenti anche le piante dei due ultimi livelli, senza il grande scalone<sup>19</sup>, e un foglio con rappresentati alcuni particolari decorativi di forma barocca. (Figg. 10-14)

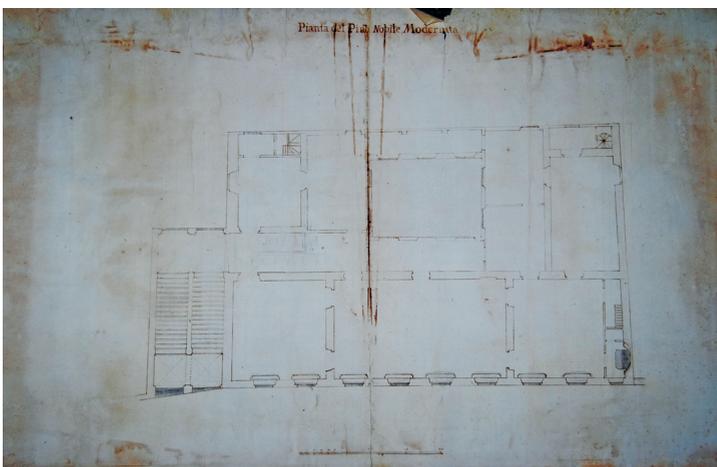
Fig. 11  
Palazzo Capponi delle  
Rovinate, planimetria  
del piano primo, china  
su carta, Archivio  
Capponi Rovinate  
(ACR), cartella disegni

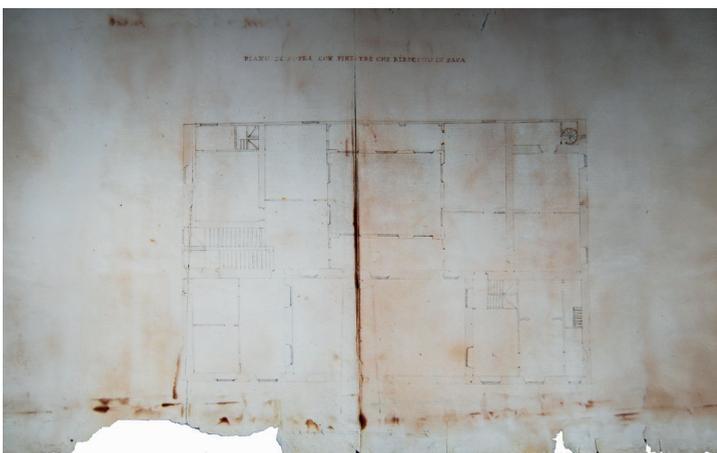
Fig. 12  
Palazzo Capponi delle  
Rovinate, planimetria  
del piano secondo, china  
su carta, Archivio  
Capponi Rovinate  
(ACR), cartella disegni

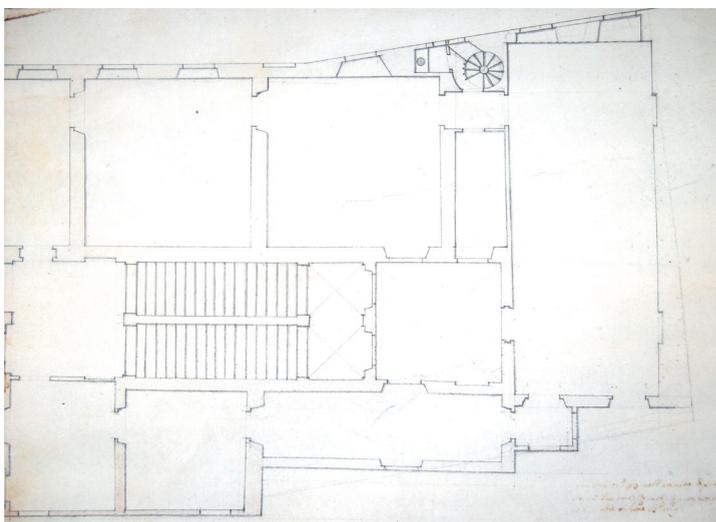
**Fig. 15**  
 Palazzo Capponi delle  
 Rovinate, planimetria  
 con proposta di  
 ampliamento del  
 palazzo, china su carta,  
 Archivio Capponi  
 Rovinate (ACR), cartella  
 disegni

Un'ulteriore planimetria mostra un corpo scale al centro di uno spazio costituito da ampie sale, che sembra essere una proposta di ampliamento ulteriore del palazzo, annettendo completamente l'edificio posto ad ovest. (Fig. 15)

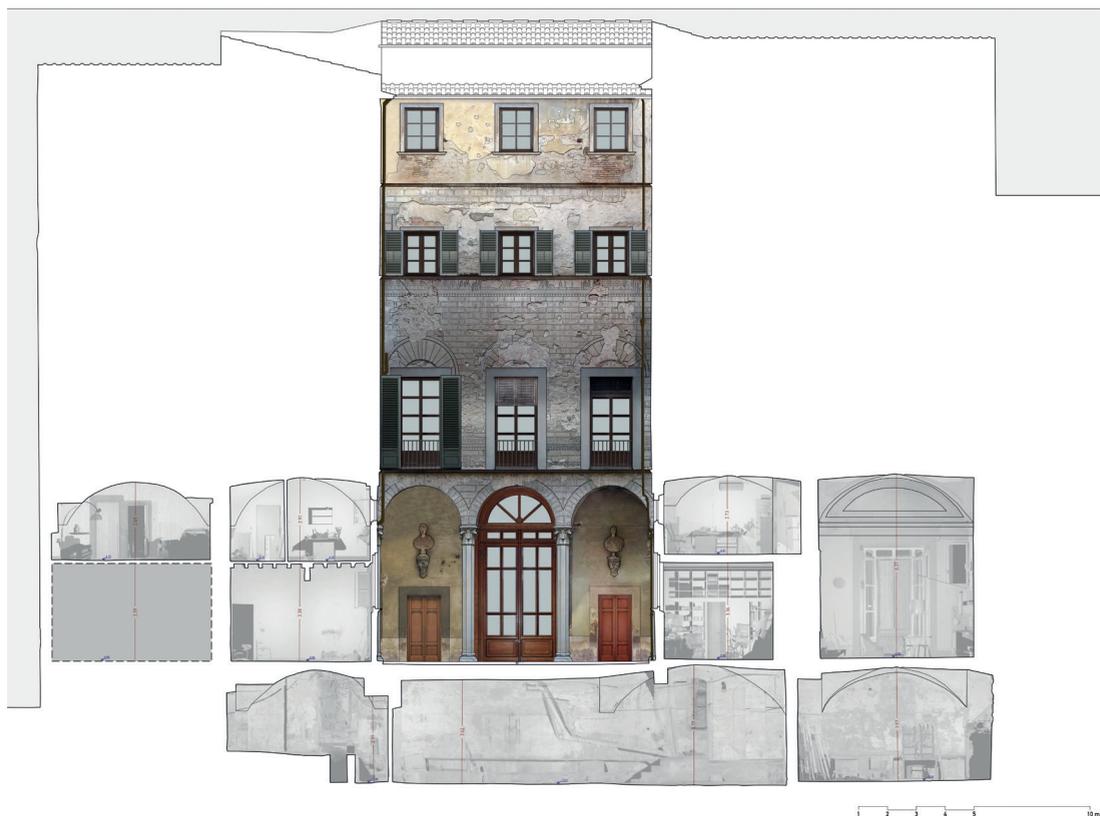
Fig. 16  
Palazzo Capponi delle  
Rovinate, sezione  
longitudinale lungo  
il cortile

mento a graffito è fortemente deteriorato ma permette ancora una buona leggibilità della partizione compositiva realizzata a falso bugnato, come a voler riprendere lo schema compositivo su via dei Bardi. (Figg. 16-17)

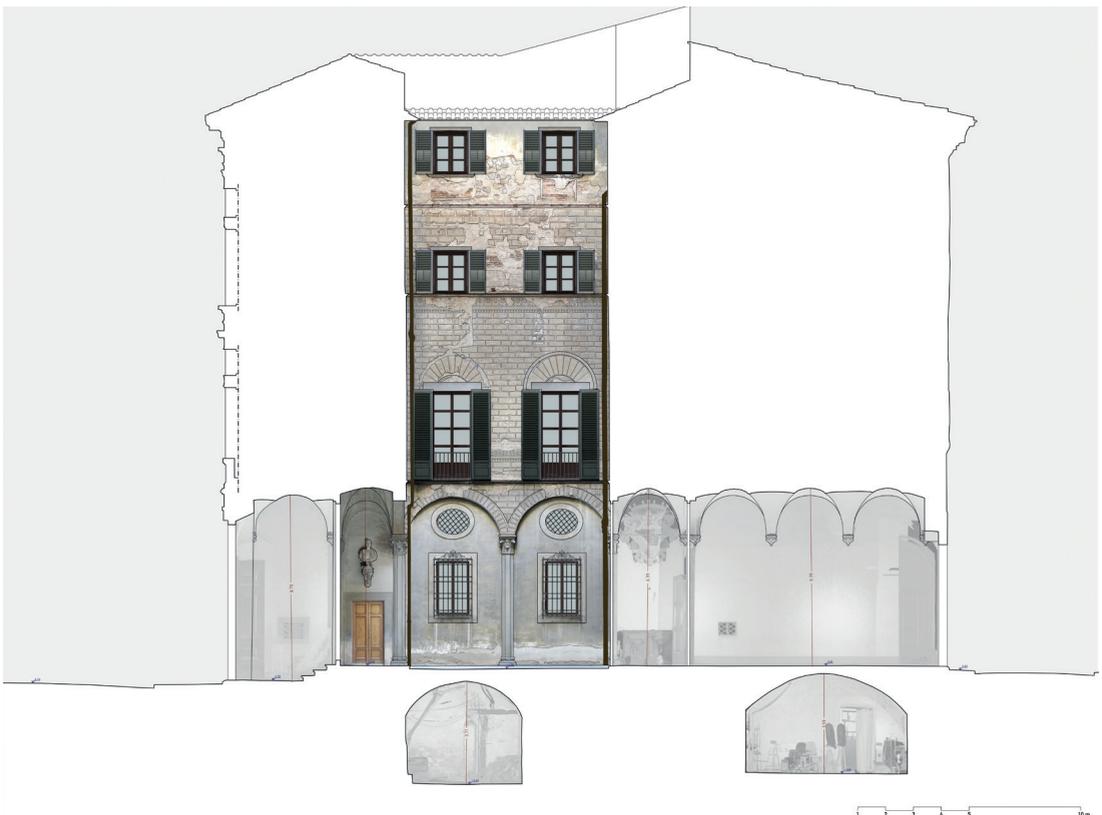
Fig. 17  
Palazzo Capponi  
delle Rovinate,  
sezione trasversale  
lungo il cortile

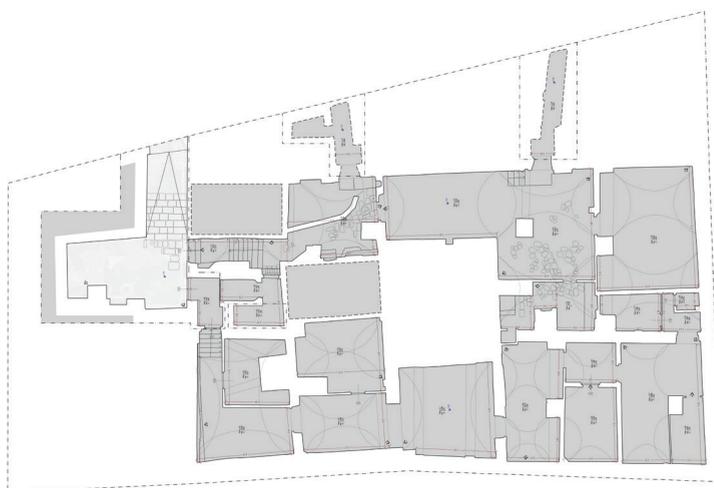
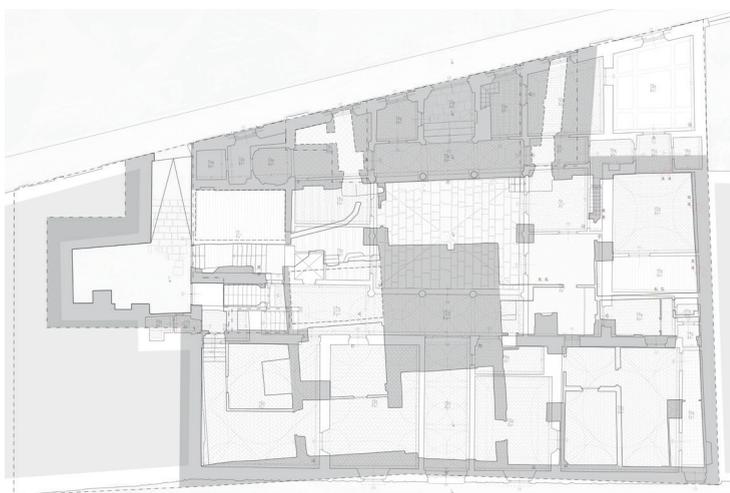
**Fig. 18**  
Palazzo Capponi  
delle Rovinate,  
planimetria del piano  
seminterrato, stato  
attuale

**Fig. 19**  
Palazzo Capponi  
delle Rovinate,  
planimetria del piano  
seminterrato, dalla  
sovrapposizione tra  
il piano seminterrato  
e il piano terra si  
evidenzia che molte  
delle strutture portanti  
del piano terra non  
trovano continuità  
ai piani superiori  
dichiarando la diversa  
epoca di realizzazione

Oltra al rilievo del piano terra e dei mezzanini realizzati negli spazi di quest'ultimo è stato rilevato il piano interrato; dalla sovrapposizione tra le due planimetrie, piano terra e interrato, si evince che buona parte delle strutture portanti non sono continue e che molti elementi architettonici sono stati sottofondati in una fase successiva, questo fa ipotizzare che il palazzo sia nato dalla trasformazione di almeno tre immobili già presenti in situ. Probabilmente si tratta degli immobili appartenenti alla famiglia dei Bardi andati in dote matrimoniale agli Uzzano sul finire del Trecento primi anni del Quattrocento. (Figg. 18-19)

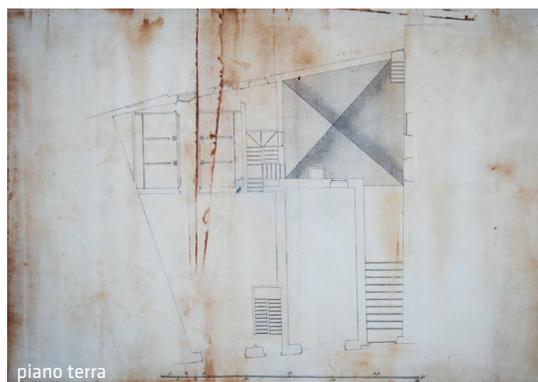
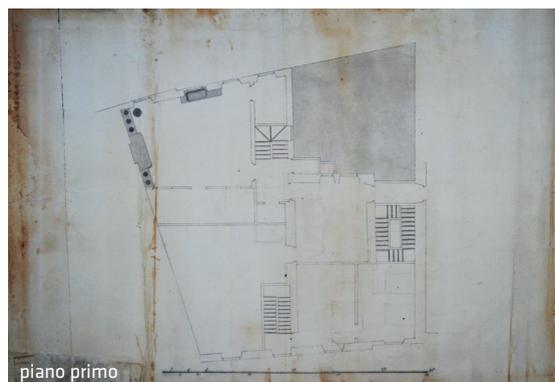
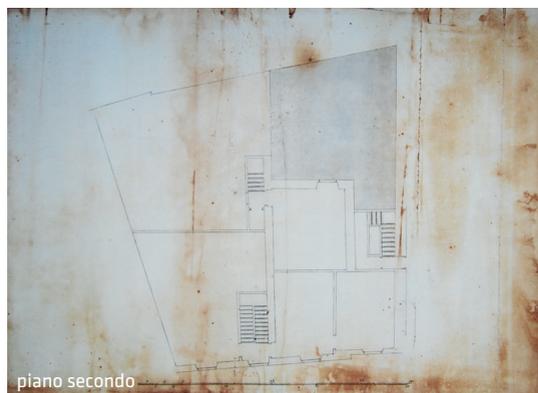
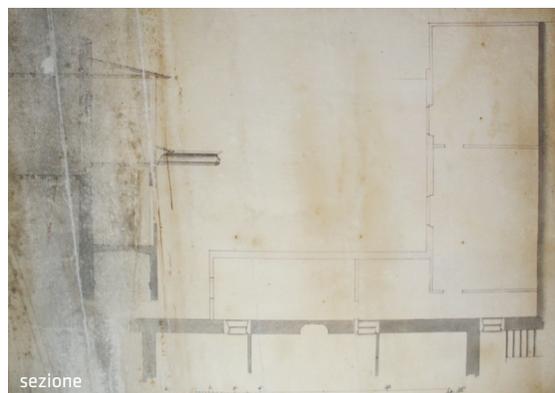
**Figg. 20-23**  
Edificio attiguo al palazzo Capponi delle Rovinate, china su carta, Archivio Capponi Rovinate (ACR), cartella disegni

I disegni sopra indicati sono solo una parte di quanto è ancora conservato in archivio; un gruppo di quattro elaborati rappresentano l'edificio posto a confine con il palazzo verso ovest, edifici che ospitava gli ambienti di servizio della dimora e sul quale si voleva realizzare la scala "monumentale" di accesso al piano nobile. (Figg. 21-24)

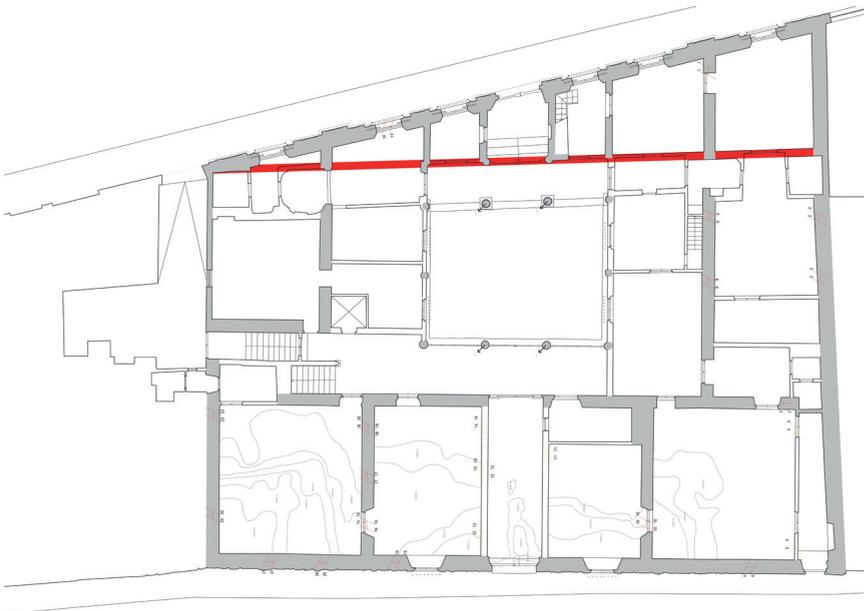
**Fig. 24**

Palazzo Capponi delle Rovinate, fronti cortile, analisi dei materiali e degrado delle superfici

sione per evitare che blocchi di pietra cadano sulla pubblica via su cui si affaccia; sono comunque necessari solo interventi di manutenzione ordinaria. La stessa cosa, nonostante la diversità di materiali utilizzati, è ipotizzabile per il fronte sul lungarno, mentre le facciate del cortile richiedono un attento progetto di restauro che miri a ricomporre l'apparato decorativo dei fronti preservandolo e conservandolo. (Fig. 24)

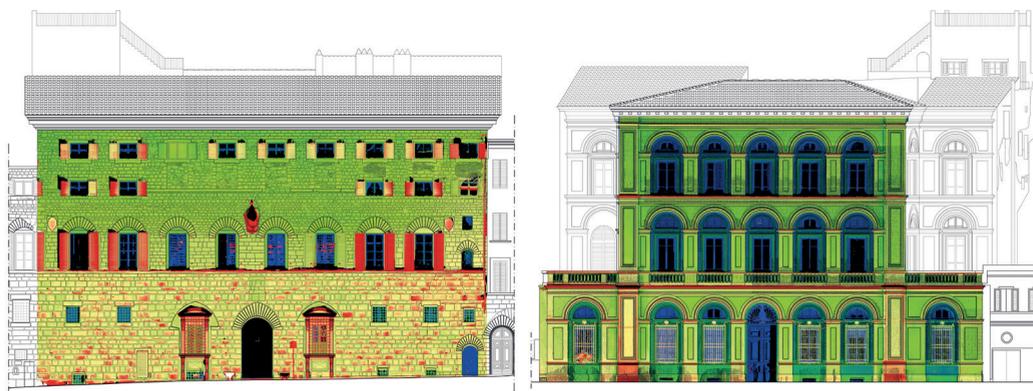
fronte su via de' Bardi

fronte su Lungarno, rialzamento dei setti murari in previsione della nuova facciata

fronte su Lungarno, nuova facciata realizzata da Giuseppe Poggi

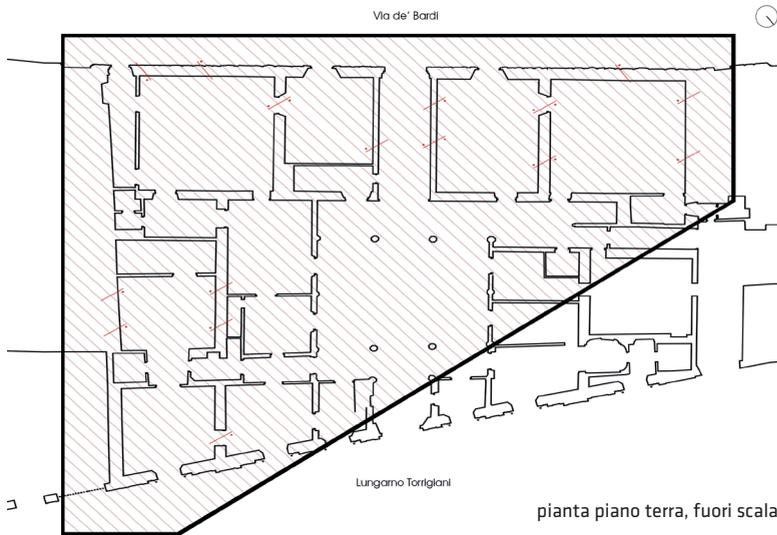
**Fig. 26**  
Palazzo Capponi delle Rovinate, analisi delle deformazioni delle facciate

Il rilievo dei dissesti di palazzo Capponi mette in evidenza la presenza di numerose lesioni in prossimità dei muri di spina attigui al fronte su via dei Bardi e in particolare nell'angolo della facciata a sud ovest. Al piano seminterrato e al primo terra sono presenti lesioni anche nell'angolo speculare nord-est che non trovano continuità ai piani superiori. Il quadro deformativo delle pavimentazioni conferma l'andamento delle lesioni, individuando nell'angolo sud-ovest un abbassamento del piano di calpestio e una leggera rotazione del fronte; anche le colonne del cortile sono roto-traslate nella stessa direzione. Questo quadro dei dissesti non permette ancora di comprendere le cause del comportamento differenziale dell'andamento dei dissesti, ma ci permette di fare delle valutazioni in merito (Mastrodicca, 1988; Doglioni, 2008). (Figg. 25-26)
