中国・温州における高潮氾濫・波浪災害について

著者	河田 恵昭, 中川 一, 安田 孝志, 角野 昇八, 間瀬 肇, 水谷 法美, 島田 広昭
雑誌名	海岸工学論文集
巻	42
ページ	1256-1260
発行年	1995
URL	http://hdl.handle.net/10112/3910

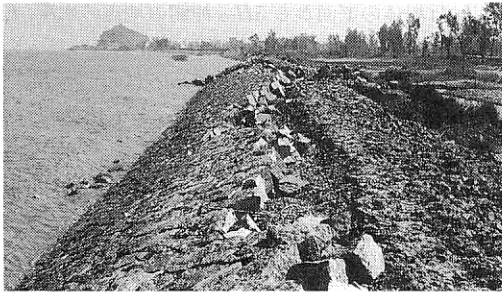
写真一五 石張りの海岸堤防の被災

写真-5にあるように、石張りの海岸堤防の決壊が至るところで観察された(霊昆島)。ただ、高さが海面上2、3mのものが多く、しかも前面に砂浜がなく高潮による潮位上昇と暴浪の越波のために強度が不足して決壊したと考えられる。写真-6は堤防背後の農家の浸水状況であって、2階の窓枠の半ばまで浸水した状況がうかがえる。ただし、海岸堤防の背後にすぐに集落があるのでは

台風17号では、梅頭地区および温州島北部の海岸堤防がともに破堤した。両海岸堤防は、ともにシルト質の土堤の上に石張りをした堤体であるという共通点はあるものの、前者が浅くて1/1000程度の極めて緩い海底断面上に築造されたほぼ直立の前面壁を有する堤体であるのに対して、後者は前面水深が数mの水域に築造された約1/2勾配の前面壁とその上のパラペットを有する堤体という相違点がある。前者はそれまで干潟であったところにエビ養殖のための池を造成するために築造され、完成後、前面の砂浜の侵食が始まったとのことである。したがって、玉井(1995)あるいは高山(1988)も指摘しているように、その被災要因として海岸線に築造された剛な構造物からの反射波の発生が要因となり、①堤防前面の砂浜の消失、②堤脚部の洗掘、そして今回の台風での高潮位時の③越波量と作用波圧の増大、④堤防の破壊に至る、という典型的なプロセスが生じたものと考えられる。このことから、安定している海浜への剛な海岸構造物の築造には十分な注意が必要であることを指摘できる。一方、後者に対しては、当時の風速40 m/secと平均水深5 mから推算される波高は2 m程度であり、また散乱した被覆石の重量(約60 kgf程度)から逆算される波高は1 m程度である。このように、さほど大きな波高とは言えないにもかかわらず、堤体の破壊が生じていることから、被覆石重量や堤体天端高さの設計において、波

の要素が十分に考慮されていなかったことが伺える。今後は波を考慮した堤体の設計が必要であることを指摘することができよう。

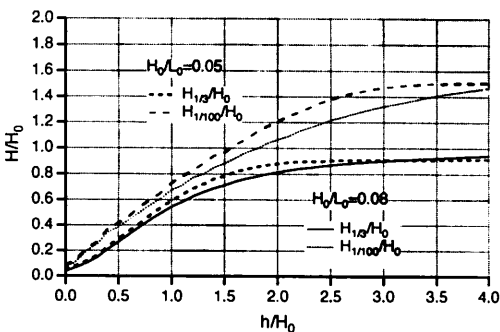
図-3 波高変化

入手した波高および周期に関する資料によると，沖波有義波高 H_0 が 8 m，周期 T_0 が 8 s であった。これより，沖波有義波長 L_0 は約 100 m となる。 T_0 を 10 s とすると約 150 m である。そこで， $H_0/L_0=0.08$ と $H_0/L_0=0.05$ について有義波高 $H_{1/3}$ および 1/100 最大波高 $H_{1/100}$ を間瀬の方法 (1986) で求めたものが図-3 である。ただし，海底勾配は 1/100 としている。

同図より，台風来襲時の堤体前面水深は， $h=7.35-4.50=2.85$ m となる。図-3 より， $h=2.85$ m に対して $h/H_0=0.36$ であるので，最も大きな波高を与える曲線より， $H_{1/100}/H_0=0.25$ となり， $H_{1/100}=2$ m が得られる。
