# Monitoraggio della corrosione sotto sforzo di acciai trafilati tramite emissione acustica

E. Proverbio, P. Longo, L. Gaillet

Memoria presentata alle Giornate Nazionali Corrosione e Protezione organizzate da AIM, Senigallia, 29 giugno-1 luglio 2005

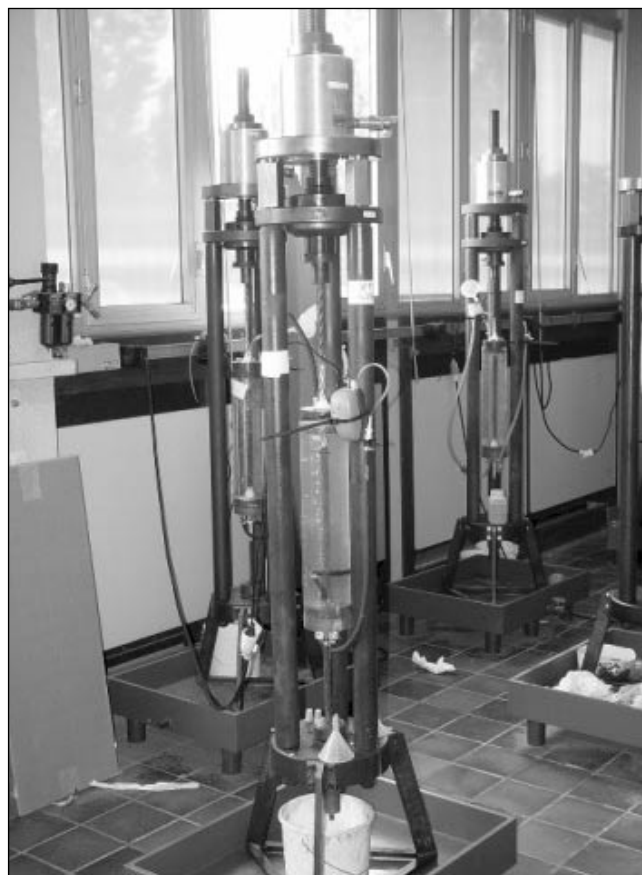
Fig. 2 – Macchina di trazione per prove a deformazione costante.

Fig. 2 – Constant deformation testing equipment.

In Fig. 2 si riporta la macchina di trazione, mentre un dettaglio della cella elettrochimica, in cui si può altresì osservare il posizionamento dei trasduttori, è riportato in Fig. 3.

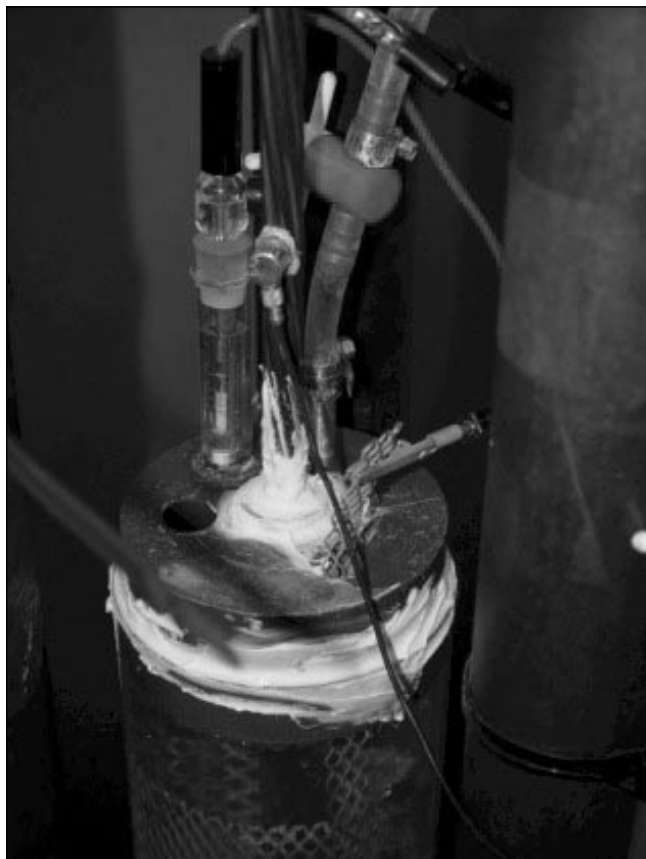
Fig. 3 – Dettaglio della cella elettrochimica.

Fig. 3 – Detail of the electrochemical cell.

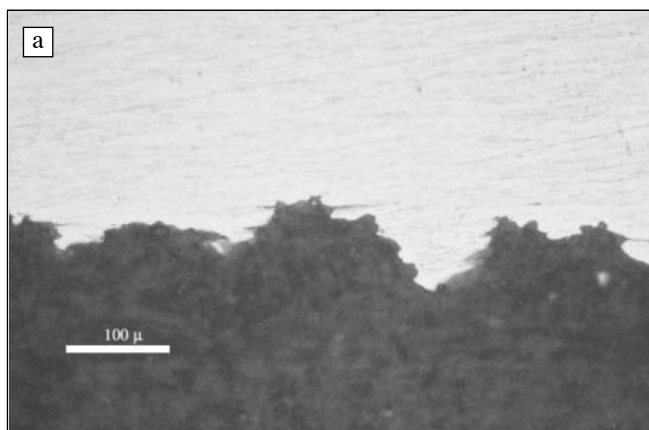
Fig. 7 – Prova di tensocorrosione nella Soluzione 1,  $E = -400$  mV SCE. (a) Pits di corrosione. (b) Meccanismo di rottura duttile (dimples).

Fig. 7 – Stress corrosion cracking test in solution number 1,  $E = -400$  mV SCE. a) Corrosion pits; b) Ductile fracture mechanism (dimples).

La polarizzazione anodica ha invece provocato un attacco intenso e generalizzato, generando profondi pits di corrosione (Fig. 7-A). La conseguente importante perdita di materiale ha portato rapidamente a rottura il filo, dopo appena un giorno di prova. La zona di rottura è avvenuta all'interno della cella nella parte bassa del trefolo, in una zona dove si è avuto un accumulo dei prodotti di corrosione. Si è evidenziato oltremodo un meccanismo di rottura essenzialmente duttile (Fig. 7-B).
