REHABILITACIÓN Y CONSERVACIÓN DE LA CASA BLANCO EN EL CASCO
ANTIGUO DE LA CIUDAD DE PANAMÁ

Proyecto de investigación sometido a la consideración de la Vicerrectoría de Investigación y Postgrado para optar por el título de Maestría en Conservación del Patrimonio Cultural para el Desarrollo

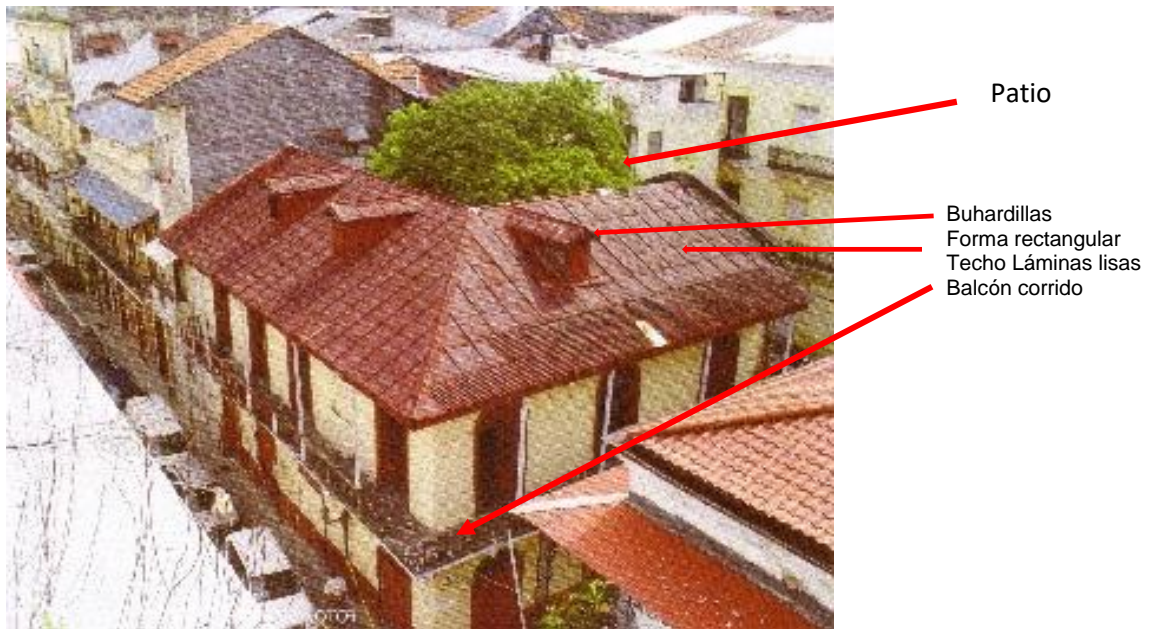
Figura 28 – CASA BLANCO, 2007
Fuente: Oficina Casco Antiguo

La Casa Blanco es una casa esquinera ubicada entre medianeras, con una planta baja y un alto. Su planta en forma rectangular con pequeño patio rectangular (Figura 28). En el zaguán existe una escalera de madera, con el primer escalón de concreto. Su cubierta es de dos aguas en forma de "L", con tres buhardillas. Los vanos exteriores tienen arcos de medio punto, con marcos de madera los de planta baja. Las puertas son de madera. (Figura 29). El balcón es corrido, sostenido por vigas de madera y soportes de hierro (Figura 28). La barandilla es de varillas verticales de hierro, no existentes. Las láminas del techo probablemente son del siglo XIX. Los interiores tienen muros y arcos de mampostería. (Oficina del Casco Antiguo, Ficha técnica Casa Blanco)

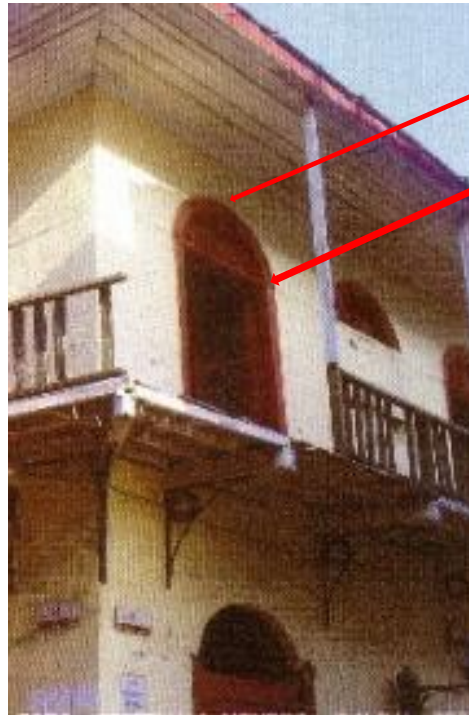
Arcos de medio punto

Marcos de madera

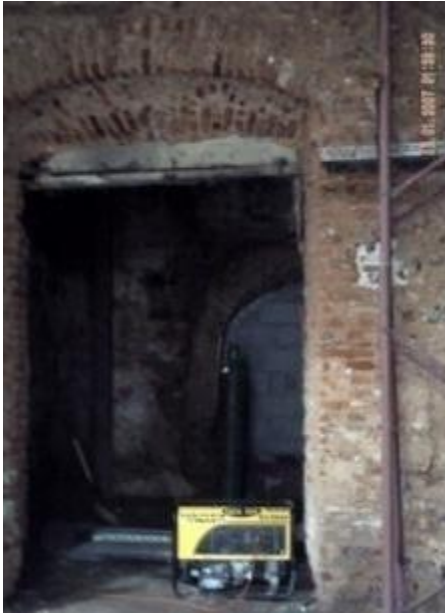
El piso de la planta baja es de cemento, inexistente en algunas partes (Figura 30), mientras que el de planta alta es de madera, no existe. Existe pared de calicanto entre zaguán y edificio, con dos aberturas cuyos dinteles son de mampostería y sus puertas, que no existen se asume son de madera que nos dirigen a la escalera de madera, que no existe, solo el primer escalón de cemento deteriorado, al patio y jardín (Figura 31). La pared colindante con lote baldío es de calicanto cubierta con cemento y pintura deteriorada (Figura 30). La planta alta tiene sus paredes perimetrales de calicanto cubiertas con cemento y pintura desprendidas en partes, cinco puertas de madera con lunetas de arcos de medio punto de madera y vidrio, deterioradas y algunas no existen hacia la calle 6ª y tres puertas iguales hacia avenida B.(Oficina del Casco Antiguo, Ficha técnica de Casa Blanco)

Figura 30 – Vano interior con dintel de mampostería con arco rebajado, sin puerta
Fuente: Foto por Carmen Vásquez

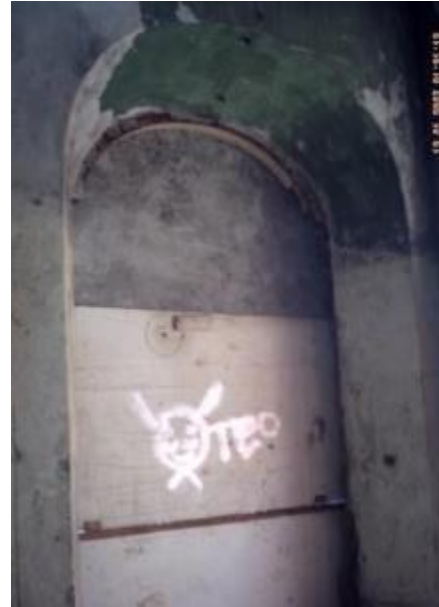
Figura 31 – Puerta tapeada y muro de calicanto pintado
Fuente: Foto por Carmen Vásquez

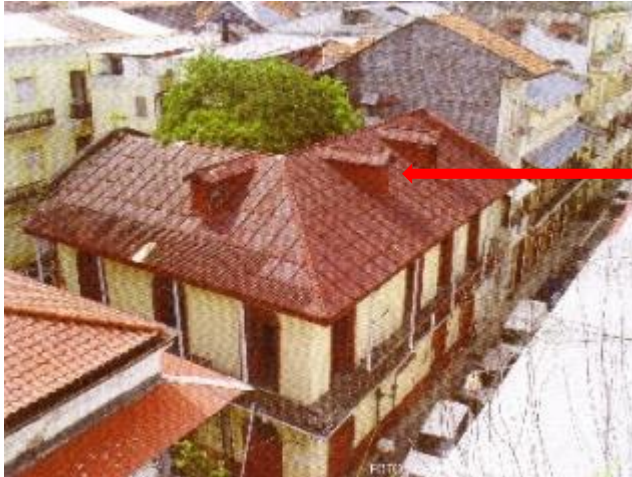
Figura 34: Casa Blanco, 2007
Fuente: Oficina Casco Antiguo

Techo de metal galvanizado con buhardillas

El área donde está ubicada presenta alturas uniformes, al igual que las formas rectangulares de sus plantas, con sus patios interiores. La Casa Blanco tiene una planta rectangular con pequeño patio rectangular. Sus fachadas presentan las formas de sus puertas, distribuidas de forma simétrica, que obedecen a una tipología que combina los inmuebles del Casco Antiguo después de 1850 (Tejeira D., Eduardo y Vanessa Spadafora, 2001, página 134), que tiene como características, techo de metal galvanizado con buhardillas (Figura 34), puerta de madera con persianillas (1885) en planta baja, puertas con montantes con vidrio (1915) en planta alta y balcones con elementos importados de 1885 (Figura 35). (Ficha Técnica de Casa Blanco – Oficina del Casco Antiguo)

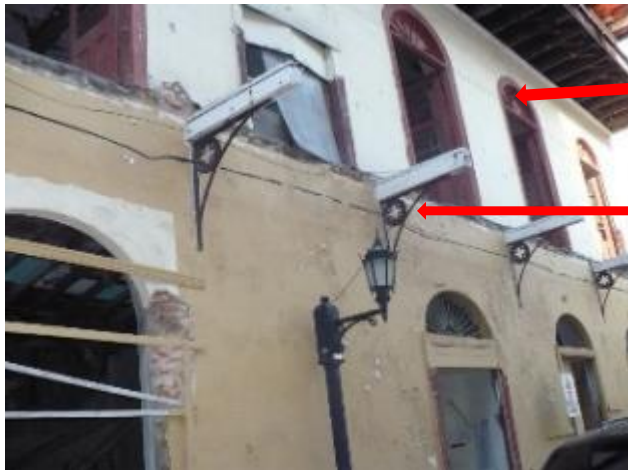
Puertas con montantes de vidrio

Balcón con elemento importado

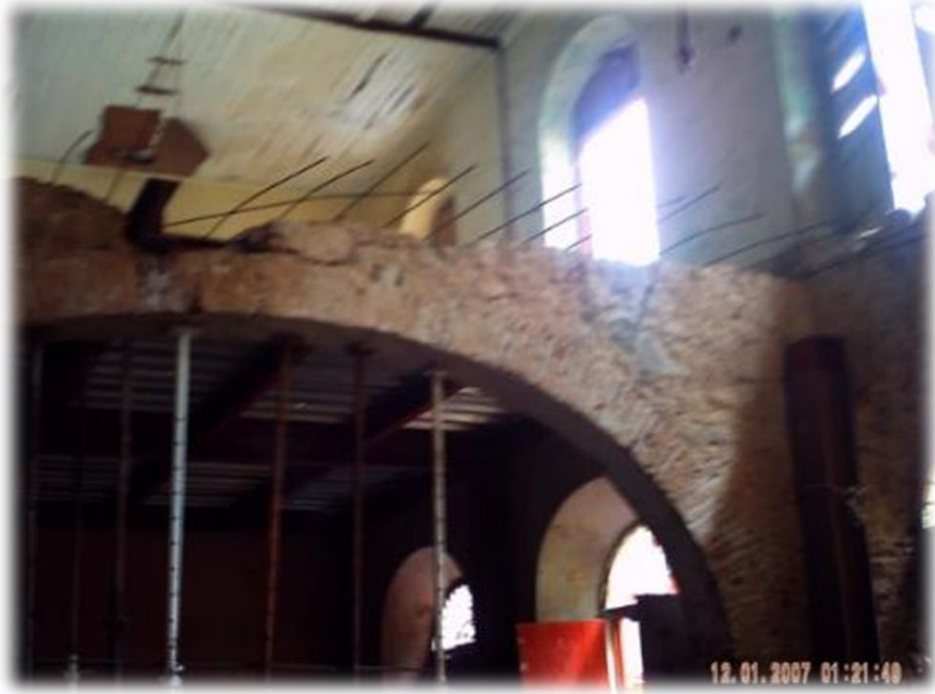
Figura 36: Interior de Casa Blanco
Fuente: Foto por Carmen Vásquez G.

Este inmueble 32-8 (Casa Blanco), propiedad del Estado, se encuentra deteriorado, sin uso desde 1979, cuando Elías Santamaría Arjona traspasa al Gobierno Nacional el mismo. Luego del inventario de 1986 por la Dirección Nacional de Patrimonio Histórico y a consecuencia del desuso y falta de mantenimiento se ha perdido prácticamente todo el interior, como pisos, escalera, decoración y en el exterior el balcón, puertas y parte del techo.

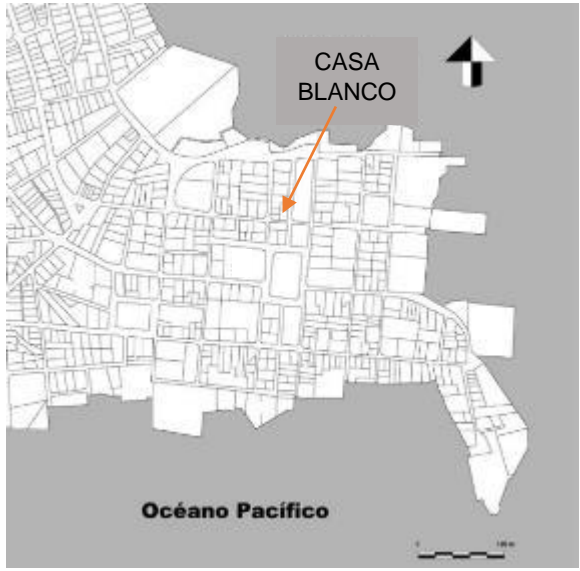
<p>Aspectos de Conservación</p> <p>Estructura mala - Restituir</p> <p>Fachadas Regular - Conservar</p> <p>Cubierta Regular - Mantenerla</p> <p>Interior Pisos, escalera, mampostería, restituir</p>	<p>Esquema de Planta</p>

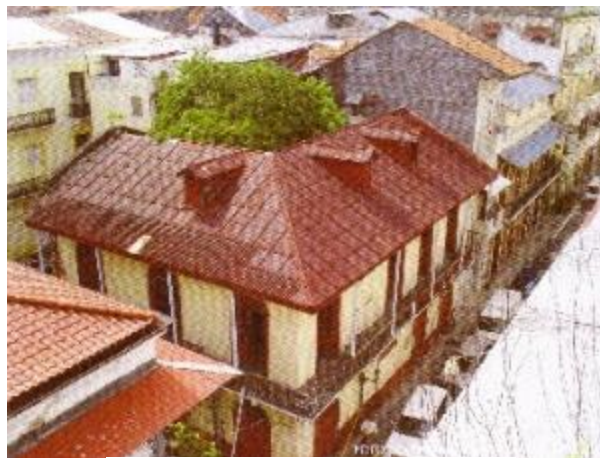
Figura 38: Edificio 32-8 - 2006
Fuente: Foto Cristian Méndez – 2006

Casa esquinera ubicada entre medianeras con una planta baja y un alto. Su planta en forma rectangular, con pequeño patio rectangular y zaguán donde se encuentra la escalera de madera con el primer escalón de concreto (Fig. 38). Su cubierta de dos aguas en forma de "L" con tres buhardillas (Fig. 38). (Ficha Técnica de Casa Blanco, Oficina del Casco Antiguo)

El balcón es corrido, sostenido por vigas de madera y soportes de hierro. La barandilla es de varillas verticales de hierro (Fig. 38). El techo de láminas de metal galvanizado. (Ficha Técnica.....)

En el siglo XIX, la arquitectura cambió con la construcción del ferrocarril, reduciendo los patios y los espacios interiores. Se reutilizaron paredes coloniales de calicanto, el uso de las varillas de hierro sustituyen los barrotes de madera en los balcones, como también las láminas de metal galvanizado para techos. (Tejeira D., Eduardo y Spadafora Vanessa, 2001). Estas características se observan en la Casa Blanco, reconstruida después del incendio de 1874, que mantiene en este siglo XXI. (Figuras 37 y 38)

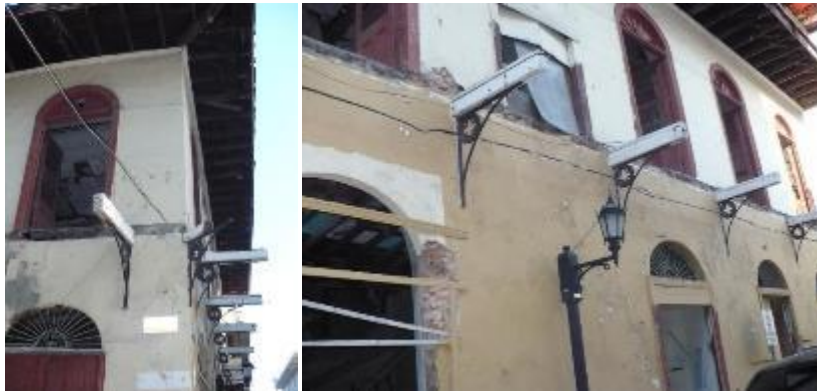
Los vanos exteriores están distribuidos simétricamente, son de arco de medio punto, con marcos de madera en la planta baja. Las puertas son de listones de madera dobles con arco superior de hierro en planta baja y en el primer alto son de madera dobles con celosías y arco superior de hierro con vidrio. (Ficha Técnica.....)

Figura 39: Vanos exteriores, Casa Blanco
Foto por: Carmen Vásquez, 2010

Las puertas de fachadas se reconstruirán de madera con celosías, la parte superior y con cuarterones en la parte inferior. Las lunetas de medio punto de hierro se restituyen las más deterioradas con igual diseño y material, las menos deterioradas se restauran con la técnica adecuada.

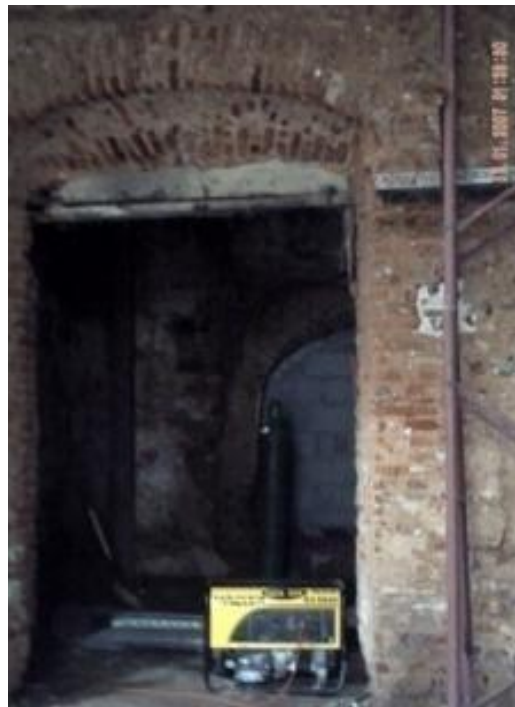
mampostería y en la parte superior arco rebajado de mampostería e inferior recto en donde se soportan los marcos de madera de las puertas dobles (Fig. 39). La planta alta tiene dos puertas, una tapeada, dobles en sus extremos, de madera con cuarterones y marcos de madera (Fig. 40), (Ficha Técnica.....).

Figura 40: Muros y arcos de mampostería
Foto por: Carmen Vásquez G., 2010

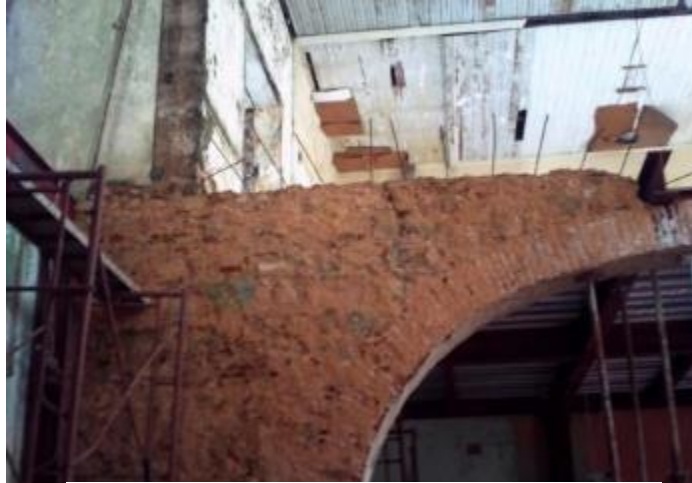
Este edificio está asentado sobre muros coloniales, como se observa en la base del arco carpanel en la planta baja y en la planta existente (Fig. 41), (Ficha Técnica.....)

Figura 41: Planta Alta, Puertas cuadradas, y arco carpanel
Foto por: Carmen Vásquez G., 2010

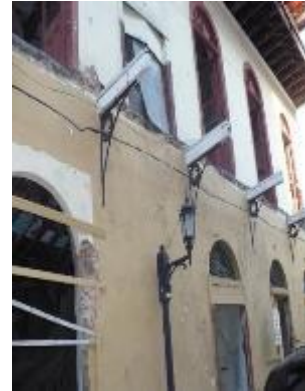
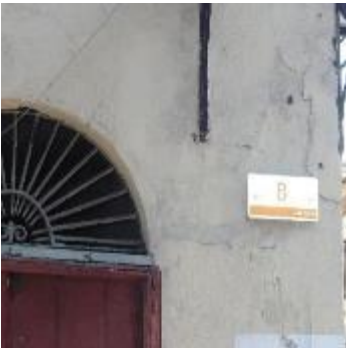
Muros de calicanto en planta baja y alta repellados y pintados en su exterior, con un espesor de 0.60m. Las divisiones interiores eran de madera, que no existen.

NIVEL	DIAGNÓSTICO			
PLANTA ALTA	COMPONENTE	ESTADO DE CONSERVACIÓN	CAUSAS – EFECTO	OBSERVACIONES RECOMENDACIONES
 	Muros de calicanto repellados	Regular	Abandono, desuso, humedad Pérdida de material y rajaduras leves Pintura rústica sobre repello Suciedad y moho	Observación Humedad y suciedad Recomendaciones Remover repello de paredes interiores de calicanto Repellar muros con material compatible Pintar y conservar
 	Puertas interiores de madera	No existen	Desuso Vandalismo No existe Marcos deteriorado (polilla)	Observación Vano con marcos de madera deteriorados (polilla) Recomendaciones Restituir puertas de madera tratadas y curadas y conservarlas

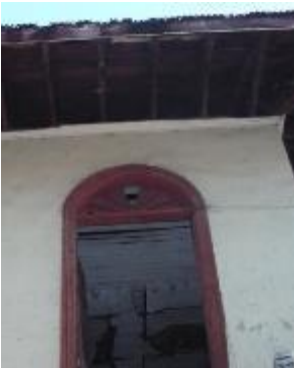
Puertas de madera con celosías en la planta baja con arcos de medio punto de hierro.

<p>Puertas dobles(4) con celosías de madera (Planta Baja)</p>	<p>Regular</p>	<p>Abandono y desuso Humedad, hongos, polilla Ausencia de marcos Madera Pérdida de material Vano tapeados</p>	<p>Observación Abandono, tapeado de vanos, deterioro de puertas</p> <p>Recomendaciones Reconstruir puertas con celosías de madera tratada y curada Reconstruir marcos de madera tratada y curada Pintar puertas y marcos Darle mantenimiento</p>

<p>Luneta de hierro forjado (Planta Baja)</p>	<p>Regular</p>	<p>Humedad y falta de mantenimiento Corrosión, óxido y picaduras</p>	<p>Observación Oxidación y corrosión</p> <p>Recomendaciones Restituir las más deterioradas Limpieza mecánica en seco Protección con resina sintética Pintura de aceite semi brillante</p>

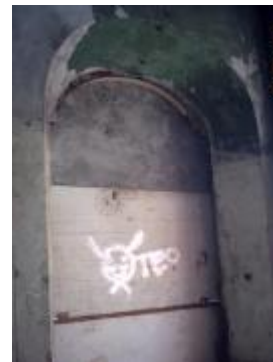
En planta alta de madera con celosías y arco de medio punto de madera y vidrio, donde algunas están deterioradas y otras no existen por encontrarse los vanos tapeados.

NIVEL	DIAGNÓSTICO			
FACHADAS	COMPONENTE	ESTADO DE CONSERVACIÓN	CAUSA-EFECTO	OBSERVACIONES Y RECOMENDACIONES
  <p>Planta Alta</p>	Puertas de madera y vidrio(5)	Regular	Abandono y desuso Humedad, hongos, polilla Ausencia marcos de Madera Pérdida de material Vano tapeado	Observación Abandono, tapeado de vanos, deterioro de puertas Recomendaciones Reconstruir puertas con paneles de vidrio de madera tratada y curada Reconstruir marcos de madera tratada y curada Pintar puertas y marcos Darle mantenimiento
 	Luneta de madera y vidrio	Regular	Desuso Falta de mantenimiento Humedad, hongos, polilla Vidrios pintados Pérdida de material	Observación Abandonado, tapeado de vanos, deterioro Recomendaciones Restituir madera y vidrio de las más deterioradas Madera tratada y curada Pintar marcos y madera Darle mantenimiento
  <p>Fachada Sur</p>	Puertas dobles(3) con celosías de madera (Planta Baja)	Regular	Abandono y desuso Humedad, hongos, polilla Ausencia marcos de Madera Pérdida de material	Observación Abandono, deterioro de puertas Recomendaciones Reconstruir puertas con celosías de madera tratada y curada Reconstruir marcos de madera tratada y curada Pintar puertas y marcos Darle mantenimiento

Puertas dobles (3) con paneles de vidrio (Planta Alta)	Regular	Abandono y desuso Humedad, hongos, polilla Marcos de Madera deteriorados Pérdida de material (polilla) No existe vidrio	Observación Abandono, deterioro de puertas Recomendaciones Reconstruir puertas con paneles de vidrio de madera tratada y curada Reconstruir marcos de madera tratada y curada Pintar puertas y marcos Darle mantenimiento

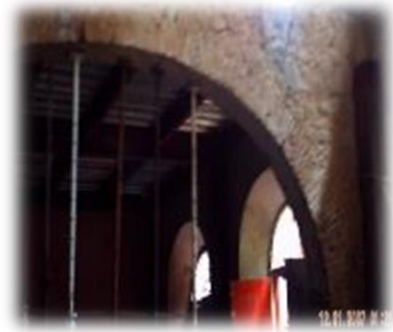
El interior en planta baja tiene un arco carpanel de calicanto.

Muro interior de calicanto con puertas de madera en planta baja y alta.

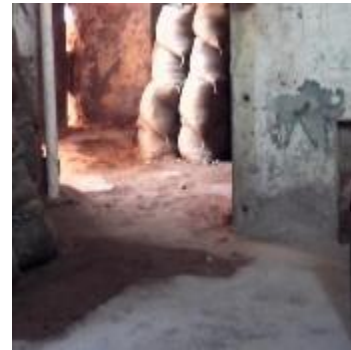
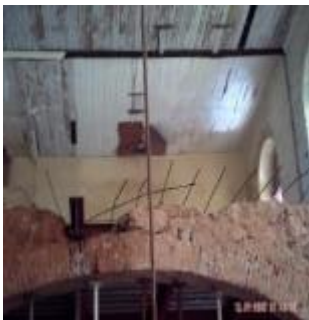
El piso en planta baja es de cemento, bastante deteriorado, con partes inexistentes.

En la planta alta no existe el piso de madera original ni la escalera, también de madera.

Piso de madera	No existe	Deterioro del techo Humedad, falta de mantenimiento Piso inexistente	<p>Observación No existe piso de madera</p> <p>Recomendaciones Restituir piso de madera tratada y curada con estructura metálica Dar mantenimiento</p>

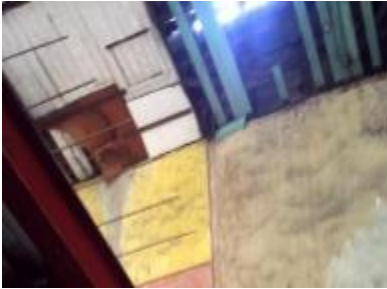
La cubierta de láminas galvanizadas lisas sostenidas por una estructura de madera, bastante deterioradas.

<p>Techo de láminas galvanizadas lisas</p>	<p>Malo</p>	<p>Abandono Agentes ambientales Falta de mantenimiento Corrosión, oxidación Pérdida de material</p>	<p>Observación Pérdida de material, deterioro</p> <p>Recomendaciones Sustituir láminas galvanizadas lisas Poner impermeabilizante Darle mantenimiento</p>

<p>Estructura de techo de madera</p>	<p>Malo</p>	<p>Deterioro de láminas galvanizadas Humedad Madera deteriorada</p>	<p>Observación Pérdida de material</p> <p>Recomendaciones Sustituir estructura por metal Darle mantenimien</p>

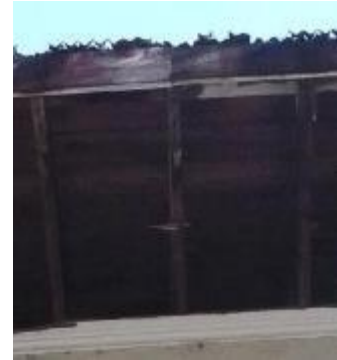
El balcón corrido de madera, con soportes de madera y hierro fundido, cuyas barandillas de madera y barras de hierro fundido no existe.

Balcón corrido de madera	No existe	Abandono y desuso Humedad y hongos Desplome del balcón	<p>Observación No existe piso de madera, solo soportes deteriorados</p> <p>Recomendaciones Reconstruir piso con madera tratada y curada con estructura de metal</p>

<p>Soporte de hierro forjado</p>	<p>Regular</p>	<p>Humedad, falta de mantenimiento. Corrosión, picaduras, oxidación Pérdida de material</p>	<p>Observación Realizar inventario de soportes de hierro forjado</p> <p>Recomendaciones Reconstruir los soportes muy deteriorados Soportes con picadura, manchas y restos de pintura realizar limpieza mecánica y aplicar películas protectoras con resinas sintéticas</p>

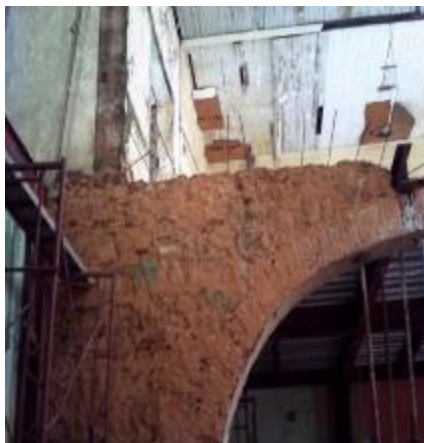
En planta baja y alta el cielorraso es de madera. Al no existir el piso en la planta alta, no existe cielorraso en planta baja. El cielorraso de la planta alta se encuentra deteriorado en gran parte.

Cielorraso de madera	Malo	Humedad y hongos Falta de mantenimiento Pérdida de material y deterioro	<p>Observación Agujeros y mucho deterioro</p> <p>Recomendaciones Reconstruir con madera nueva, tratada y curada con estructura de metal Dar mantenimiento</p>
NIVEL	DIAGNÓSTICO			
EXTERIORES	COMPONENTE	ESTADO DE CONSERVACIÓN	CAUSA - EFECTO	OBSERVACIONES Y RECOMENDACIONES
