Journal of Environmental Analysis and Progress

Modelo de diagnóstico de risco de inundações em área urbana na Zona da Mata de Pernambuco, Brasil

Model of flood risk assessment in an urban area in the Zona da Mata de Pernambuco, Brazil

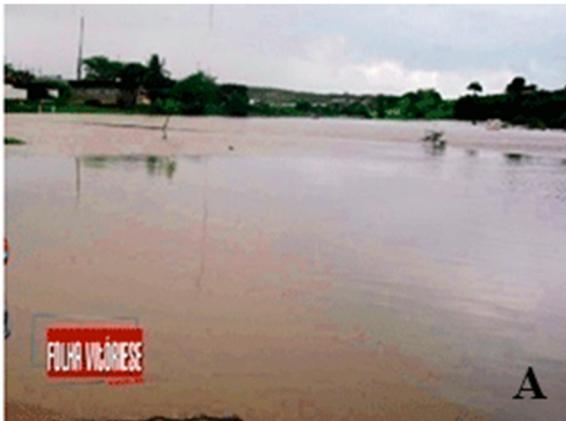
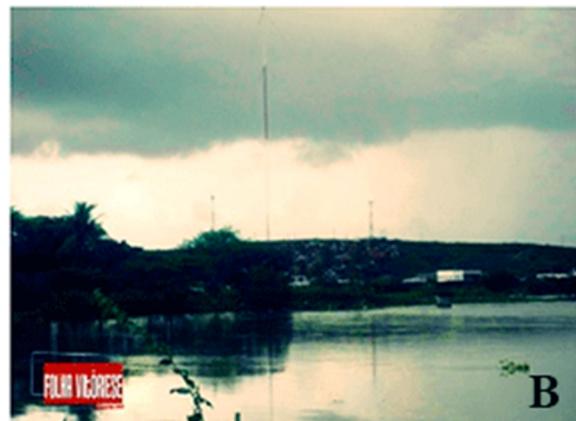
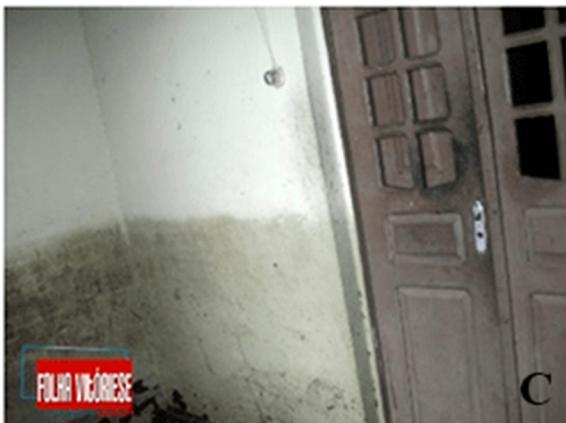
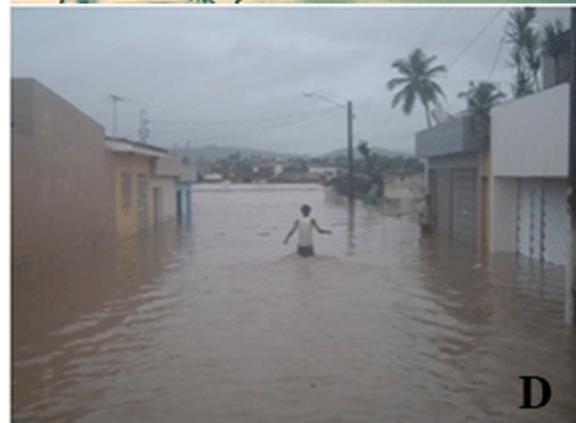
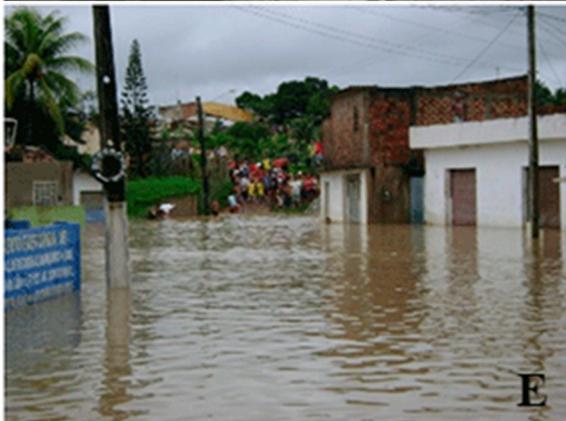
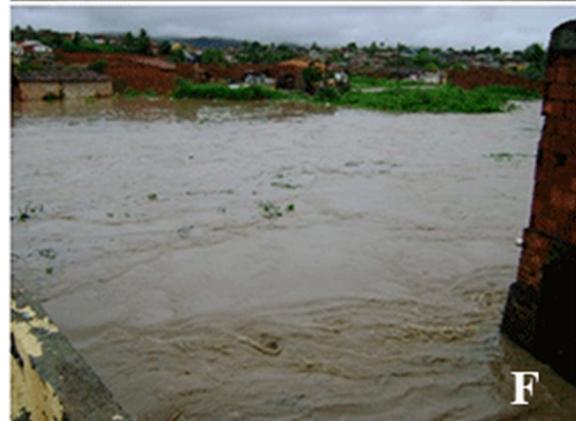
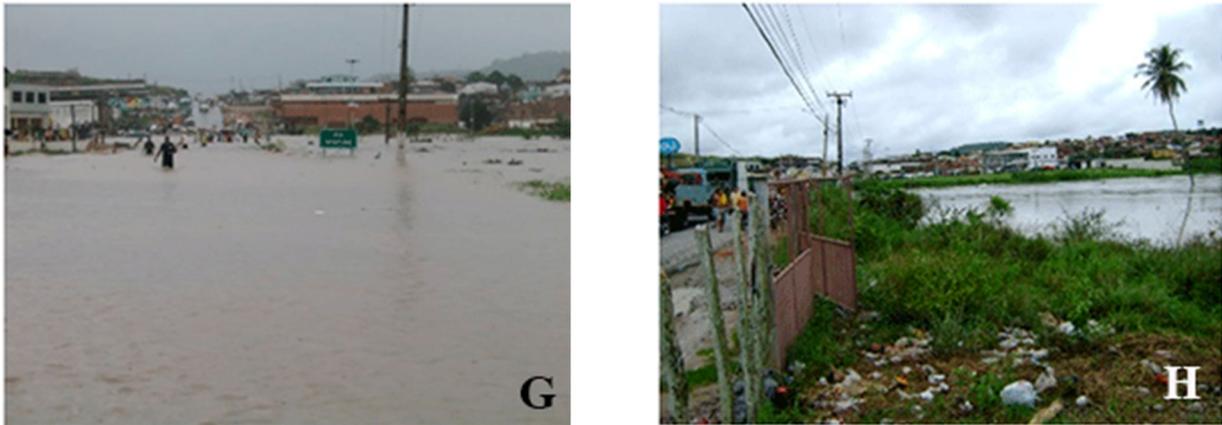
Foram identificados oito locais de inundação na área de estudo; os pontos visitados são áreas de várzeas com presença de edificações, diferenciadas em suas alturas (Figura 2).

Figura 2. Locais de inundação no município de Vitória de Santo Antão-PE, em maio de 2005: A. Coordenada: 35°17'10.43"O8° 7'2.36"S, altitude: 139 m; B. Coordenada: 35°17'11.00"O8°7'2.23"S, altitude: 141 m; C. Coordenada: 35°17'12.61"O 8°7'2.24"S, altitude: 144 m; D. Coordenada: 35°17'14.90"O 8°7'3.17"S; altitude: 144 m; E. Coordenada: 35°17'16.33"O8° 7'13.66"S; altitude: 140 m; F. Coordenada: 35°17'17.16"O8° 7'12.31"S, altitude:140 m; G. Coordenada: 35°17'17.38"O 8° 7'12.21"S, altitude: 141 m; H. Coordenada: 35°17'3.24"O 8° 6'50.88"S, altitude: 142 m. Fonte: Folha Vitoriense (2016) e Autor (2016).

O diagnóstico histórico possibilitou uma análise gráfica, evidenciando que até uma altitude de 144 m existe a possibilidade de inundações na área estudada. Através do geoprocessamento das imagens, utilizando escalas de cores, foram identificadas as diferenças de altitude, sendo as

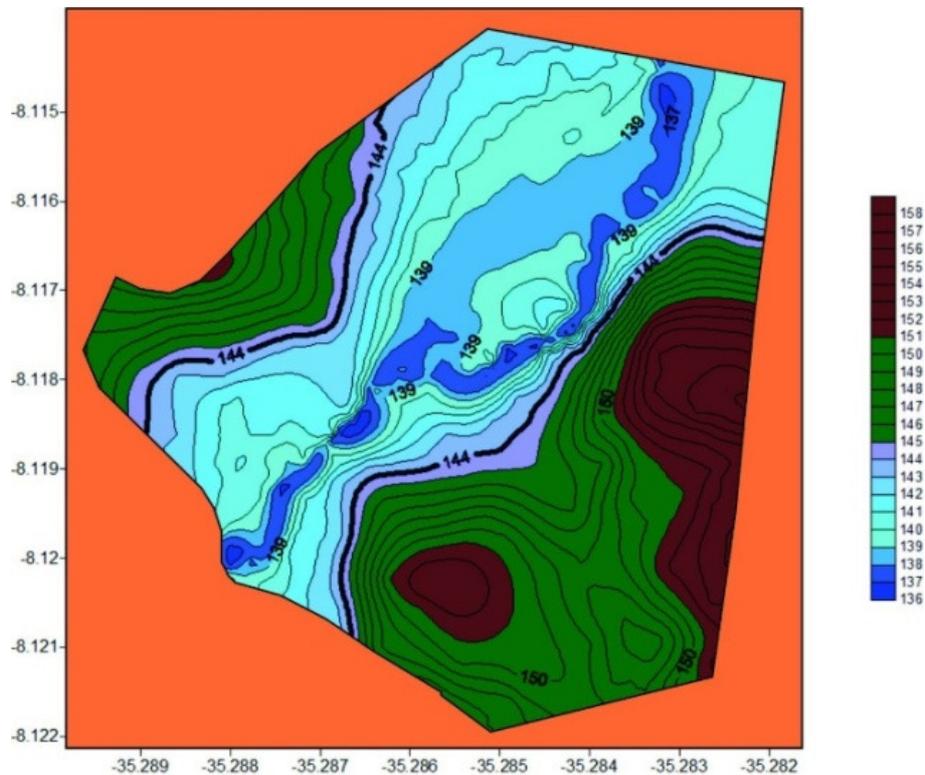
cotas com menos de 138 m marcadas em tons de azul mais escuro, sinalizando o curso do rio. As cores em azul mais claro delimitam as áreas de possíveis alagamentos e enchentes, demarcadas até a cota de 144 m (Figura 3).

Figura 3. Representação das curvas de nível da área de estudo, no município de Vitória de Santo Antão-PE.

Com a delimitação da área sujeita a inundação, abaixo da cota 144 m, resultou em uma área de 24,7 ha, representando 50,29% da área estudada. Acima de 145 m, a possibilidade de inundação pode ser considerada restrita. Esses

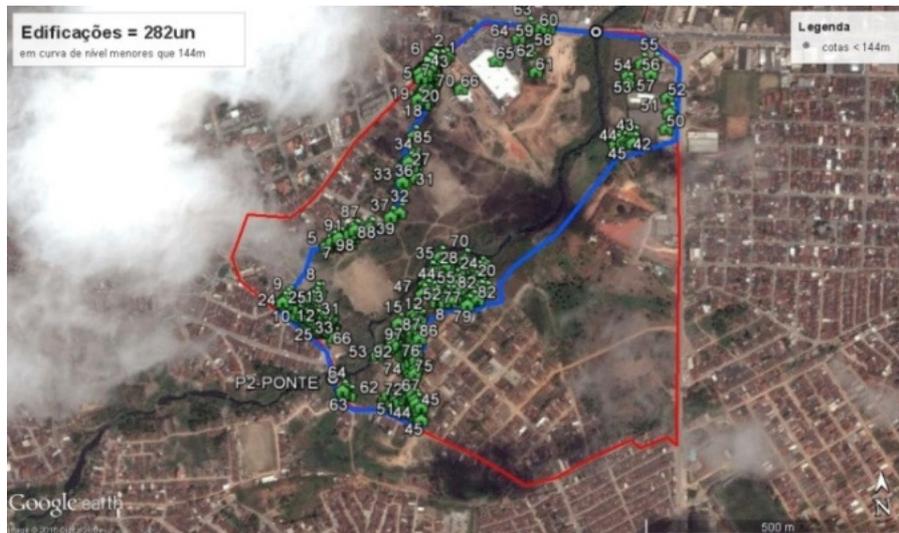
A partir das curvas de nível, com a utilização do Google Earth Pro, com o mapa de 11/2015 em altura de observação entre 280 e 400 m, foi possível a visualização de ruas (Figura 4).

Figura 4. Mapa com levantamento das edificações em 11 de 2015, edificações com marcadores verdes, no município de Vitória de Santo Antão-PE.

Dessa forma, levantou-se o quantitativo de edificações localizadas, em relevo, com curvas de nível menores que 144 m, totalizando 282 unidades, sendo cinco consideradas de grande porte por representar atividade industrial ou grande comércio. Calculou-se, com a utilização de polígonos, uma área edificada de 13,15 ha, representando 29,35% da área estudada, detectando-se risco para a população residente no local. Saito (2011) afirma que uma análise capaz de retratar com maior riqueza os aspectos da vulnerabilidade é aquela que aborda o quantitativo de residências e locais de circulação de pessoas.

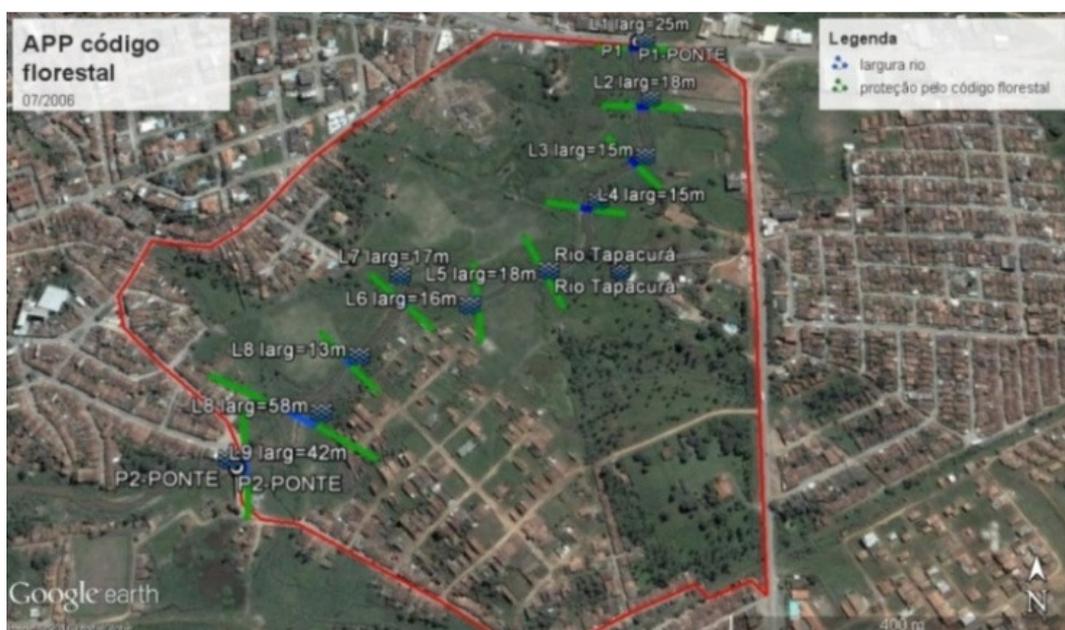
Como forma de identificar uma APP, utilizando-se a descrição do Código Florestal, no seu capítulo II, são utilizados os seguintes critérios, para áreas urbanas ou rurais: presença de faixas marginais de qualquer curso d'água natural perene e intermitente, desde a borda da calha do leito regular do rio (Figura 4).

Figura 4. Mapa da identificação e medição da largura do rio em nove pontos, L1-L9, em 07/2006, com a faixa marginal seguindo critério do Código Florestal, para o município de Vitória de Santo Antão-PE.

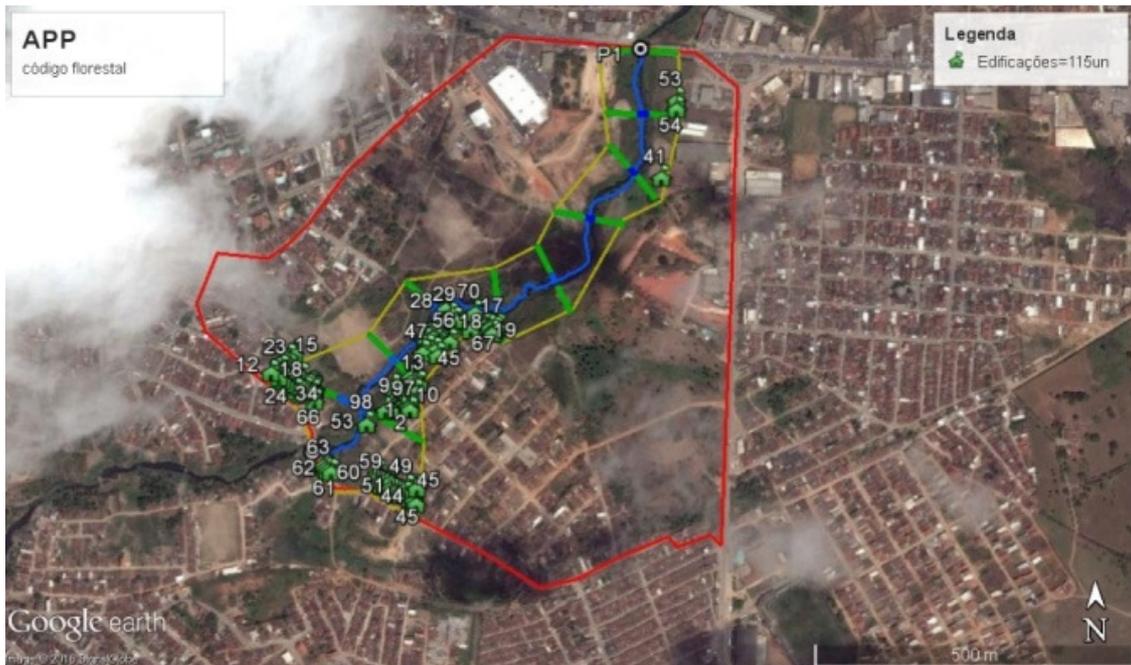
Para o mês novembro de 2015 foram calculadas as distâncias das margens do rio de 100 em 100 m, conforme o Código Florestal (Brasil,

2012), para a delimitação das faixas marginais do rio e verificada a quantidade de edificações existentes nessas faixas (Figura 5).

Figura 5. Delimitações de faixas marginais do rio em trecho sob estudo, em julho de 2006, no município de Vitória de Santo Antão-PE. Fonte: Adaptado do Google Earth Pro (2016).
