# ESTUDO SOBRE A MANUTENÇÃO PREDITIVA EM MOTORES TRIFÁSICOS ATRAVÉS DA ANÁLISE DE VIBRAÇÕES

## STUDY ON PREDICTIVE MAINTENANCE IN THREE-PHASE ENGINES THROUGH VIBRATION ANALYSIS

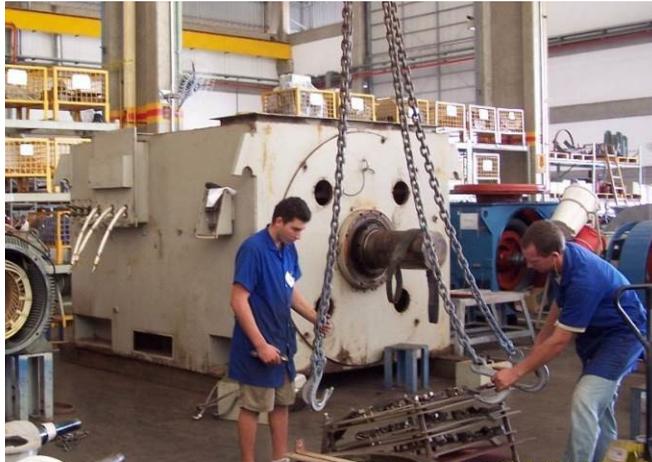
Figura 1 - Motor Toshiba 6000HP

Para impulsionar o triturador, é utilizado um motor Toshiba 6000HP com as seguintes características:

- Potência nominal: 6000HP
- Velocidade nominal: 1780RPM
- Tensão nominal: 4,16kV

No primeiro caso, foram analisados os dados obtidos de uma empresa de grande porte do setor siderúrgico. O equipamento em questão, representado na figura 01, trata-se de um triturador industrial denominado “Shredder”, usado para o descarte e reciclagem dos resíduos de ferragens produzidas pela empresa.

Este motor apresentou sua primeira anomalia em seu primeiro ano de trabalho devido à falha no sistema de filtragem de ar dos mancais. Esta anomalia foi verificada por análise de vibração, confirmada pela termografia e análise de óleo.

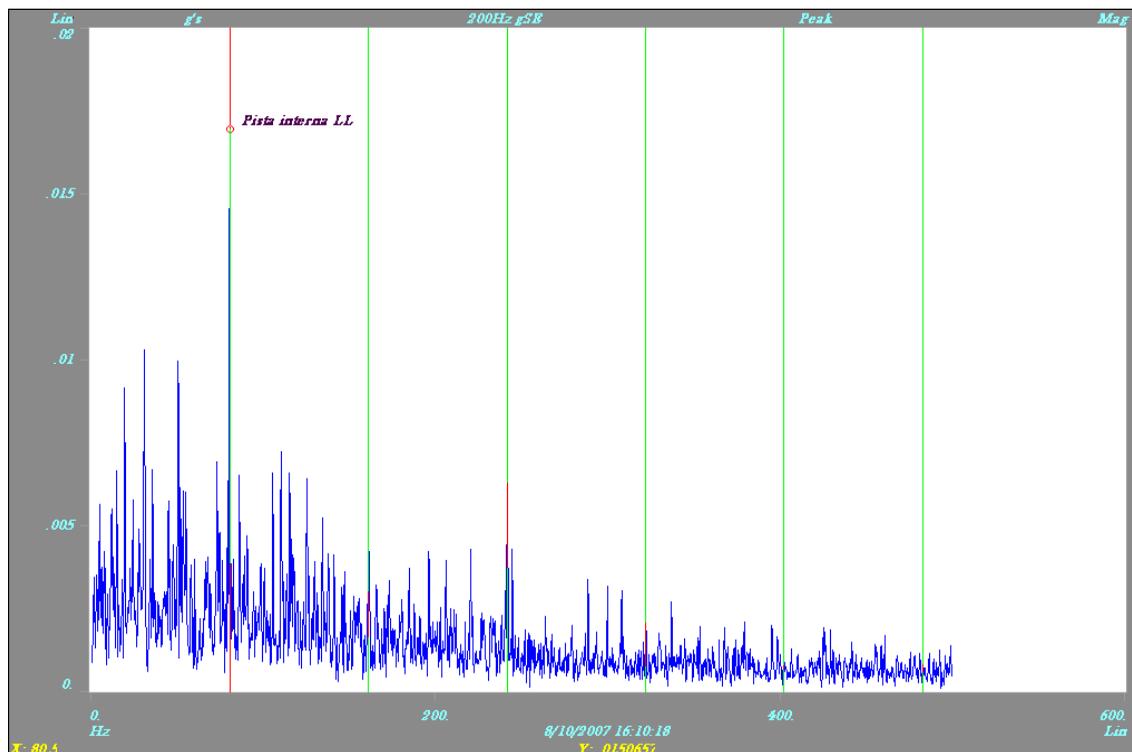
Figura 02 - Análise de vibração do motor de 6000HP

A medição no equipamento resultou em um espectro de vibração com o pico em 0,0150657 in/s (aproximadamente 0,383mm/s), com seus respectivos harmônicos, conforme pode ser visto na figura 02.

O equipamento se enquadra no grupo 3 da ISO 10816-3, com limite de vibração de 2,30mm/s. Assim, constatou-se que os níveis de vibrações se apresentavam dentro dos valores aceitáveis para a classe do equipamento, porém com o começo de uma possível falha na pista interna do rolamento, observada no pico fora da tendência, que deveria ser monitorada com certa constância.

Como solução do problema, o óleo foi drenado e os mancais foram lavados e, para manter o sistema de filtragem confiável, foram instalados nos mancais filtros absolutos. Para essas ações, não foi preciso a paralisação do motor, apenas a programação de uma manutenção preventiva, uma vez que a análise de vibração não mostrou valores alarmantes.

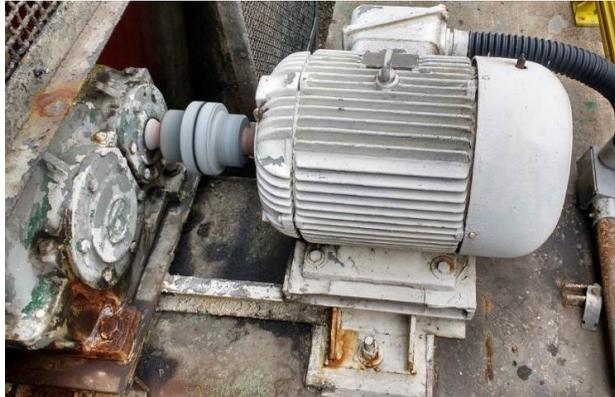
Figura 03 - Motor acoplado ao redutor

Em um segundo caso, tem-se a análise de um moto-redutor instalado em uma planta fabril de bens de consumo, para uso no sistema de refrigeração. O equipamento se refere a um motor de 125CV acoplado a um moto-redutor conforme a figura 03, com as seguintes características:

- Potência nominal do motor: 125CV
- Velocidade nominal do motor: 1750RPM
- Tensão nominal: 380V

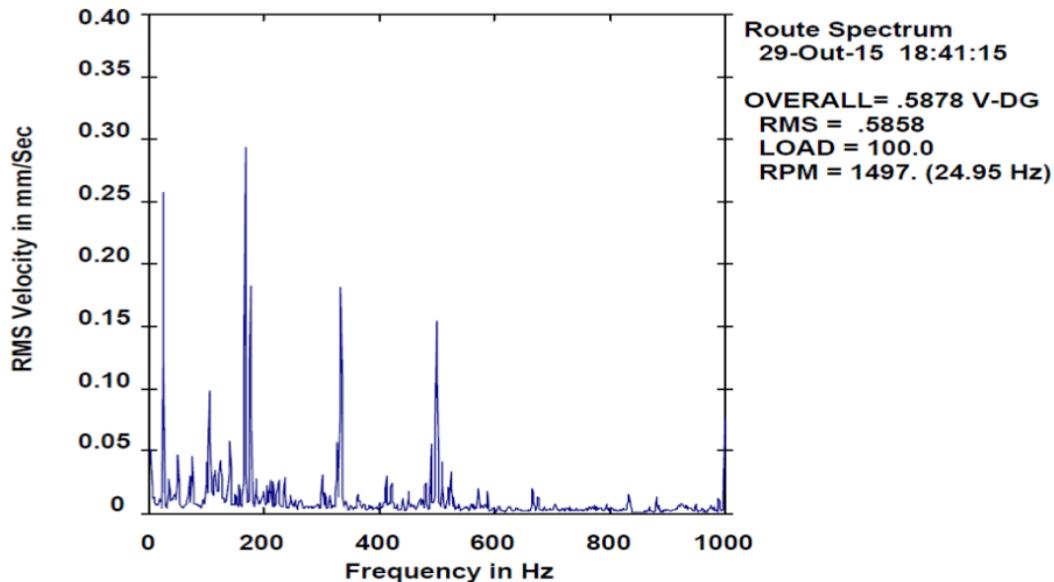
Figura 04 - Espectro de Frequência no Ponto A - Horizontal

O gráfico da figura 04 mostra as frequências registradas no apoio do veio de entrada do lado do acionamento (ponto de medição A - Horizontal). Embora o gráfico tenha revelado níveis de vibração global (valor RMS) aceitáveis para a potência do equipamento analisado, foi realizada posteriormente uma análise PeakVue (valor de pico), que revela de um modo mais preciso as frequências que estão surgindo na área em questão.

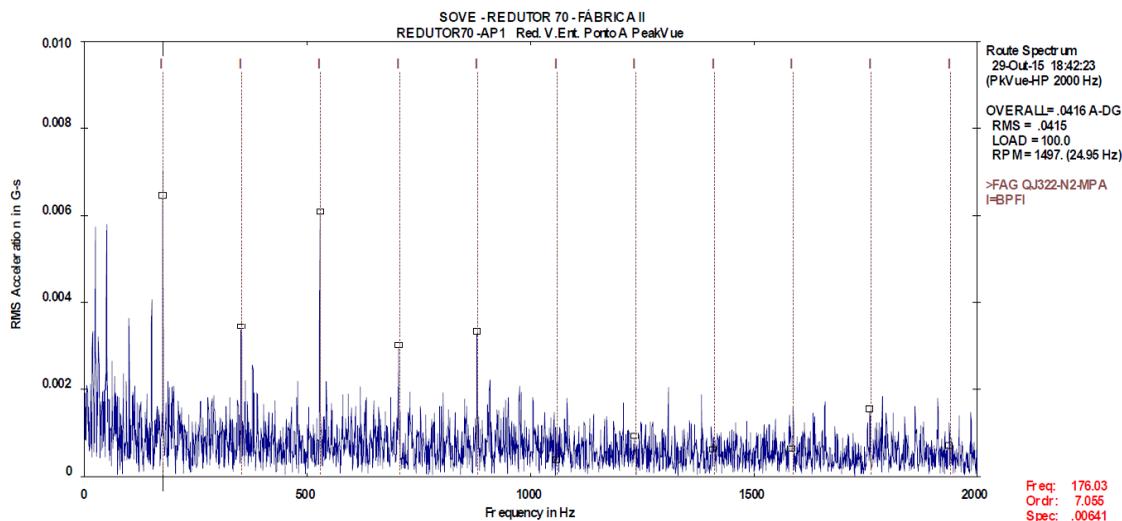
Figura 05 - Espectro de PeakVue registrado no ponto A - Horizontal

A análise dos espectros de PeakVue, registrados no ponto de medição A – Horizontal - revelou a presença da frequência de 176,03 Hz e respectivas harmônicas. Esta característica, ilustrada na Figura 05, está associada ao desenvolvimento de anomalias no rolamento instalado (Referência QJ322). No entanto, as amplitudes registradas são ainda características de uma fase inicial do seu desenvolvimento.

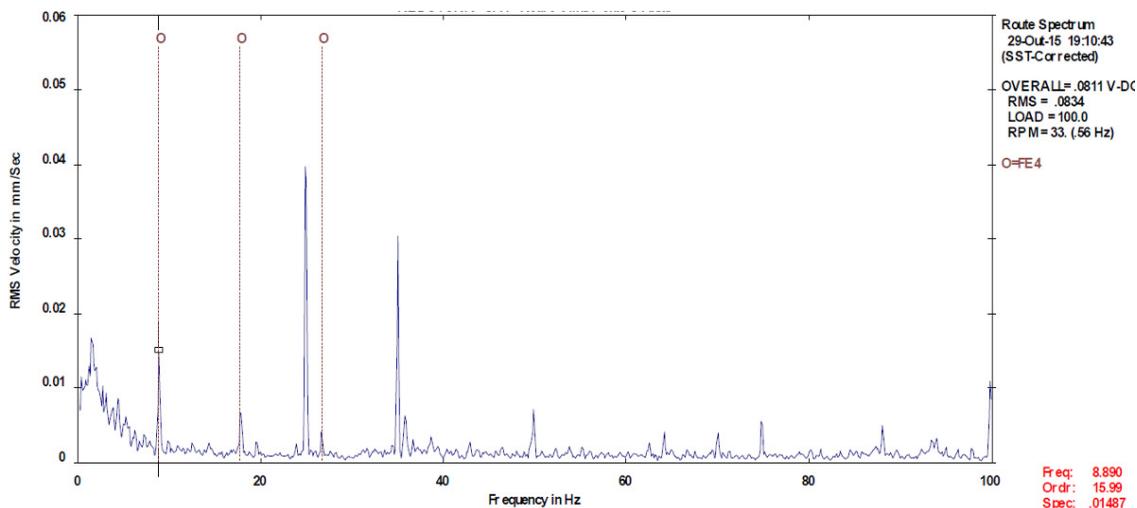
Figura 06 - Espectro de frequências registrado no ponto B - Axial

A análise do espectro de frequências registrado no lado oposto ao veio de entrada (ponto de medição B – Axial) revelou a presença da frequência de 8,890Hz, sendo esta um múltiplo da frequência original de 0,56Hz, seguida das demais harmônicas. Esta característica, ilustrada na figura 06, está associada ao funcionamento das engrenagens do redutor, sendo considerada normal, levando-se em conta que não apresentou uma amplitude alarmante.

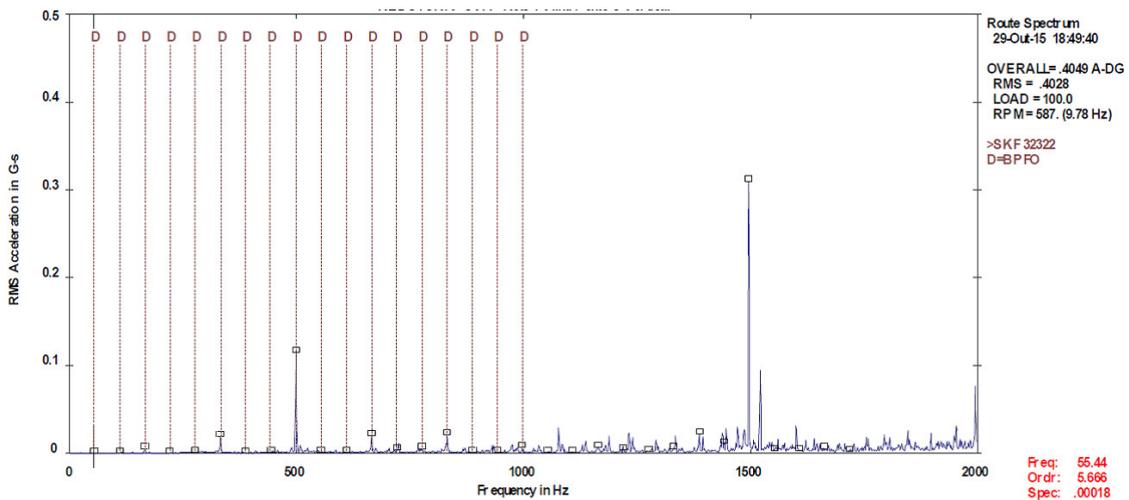
Figura 07 - Espectro de frequências registrado no ponto C - Vertical

Por fim, a análise do espectro de frequências registrado no apoio inferior (ponto de medição C – vertical), revelou a presença da frequência de 55,44Hz (um múltiplo da frequência original de 9,78Hz) e respectivas harmônicas.

Esta característica, ilustrada na figura 07, está associada ao desenvolvimento de anomalias no rolamento instalado (Referência 32322), possivelmente o início de um defeito na pista externa (BPFO). Mais uma vez, as amplitudes registradas são características de uma fase inicial do desenvolvimento do problema.

Os níveis vibrométricos registrados são considerados bons, de acordo com o critério de avaliação adotado. Os parâmetros definidos para monitorar a emissão de altas frequências apresentam amplitudes consideradas normais para este tipo de equipamento. A análise dos espectros de frequências registrados revelou a presença de frequências associadas ao desenvolvimento de anomalias no rolamento inferior do Ponto C. A análise dos espectros de PeakVue revelou também a presença de frequências associadas ao desenvolvimento de anomalias no rolamento do veio de entrada do lado do acionamento (Ponto A). Em ambas as situações referidas, as amplitudes registradas são ainda características de uma fase inicial do seu desenvolvimento.

Devido às amplitudes registradas, a empresa responsável pelas medições recomendou que a máquina fosse objeto de nova inspeção vibrométrica num prazo inferior a 4 meses, para avaliar eventuais agravamentos da sua condição de funcionamento.

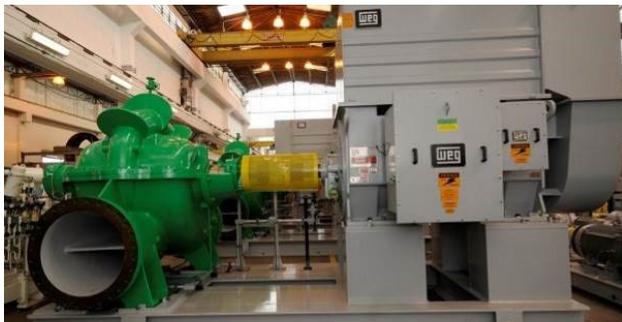
Figura 08 - Conjunto Motobomba

Por fim, foram analisados os dados obtidos de um conjunto Motobomba (figura 08) instalado em uma estação de tratamento de água (ETA) de uma grande refinaria.

- Potência nominal do motor: 2550CV
- Velocidade nominal do motor: 711RPM
- Tensão nominal: 13,2kV

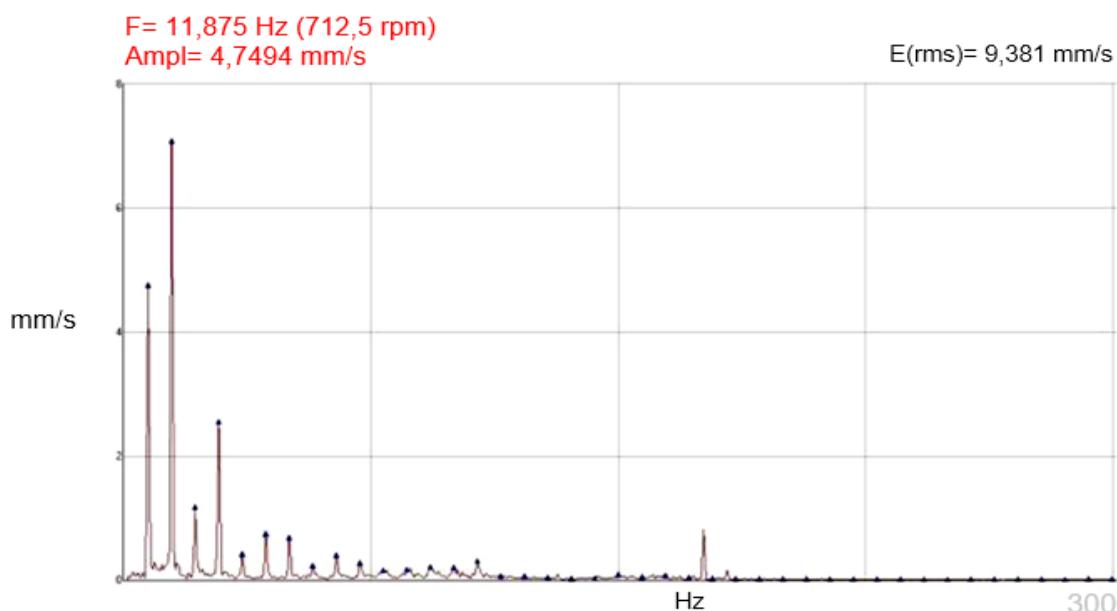
Figura 09 - Espectro de vibração global do conjunto (LA do motor)

O equipamento apresenta níveis de vibração com maiores esforços no mancal LA (lado de acoplamento) do motor e LA da bomba com níveis de aproximadamente 4,7 mm/s e 1,9 mm/s, respectivamente. O nível de vibração apresenta-se mais alto na direção axial com 9,3 mm/s, sendo evidenciado através do nível RMS do sensor instalado no motor, caracterizando assim defeito do acoplamento, conforme é mostrado na figura 09.

Este defeito visto a partir do mancal LA caracteriza desalinhamento e esforços nos mancais. As vibrações acontecem com maior ênfase no LA do motor e bomba, gerando vibrações na direção axial dos eixos.

Recomenda-se inspeção do acoplamento, investigando a integridade do mesmo e dos elementos. Alinhar equipamento, verificar fixação/aperto dos parafusos da base. Tendo possibilidade, averiguar folgas dos mancais da bomba, desacoplar motor e dar partida no mesmo a fim de examinar se a vibração ocorre com o mesmo desacoplado.
