## Evaluación del riesgo por deslizamiento de una ladera en la ciudad de Tijuana, México

### Landslide risk assessment of a slope in Tijuana city, Mexico

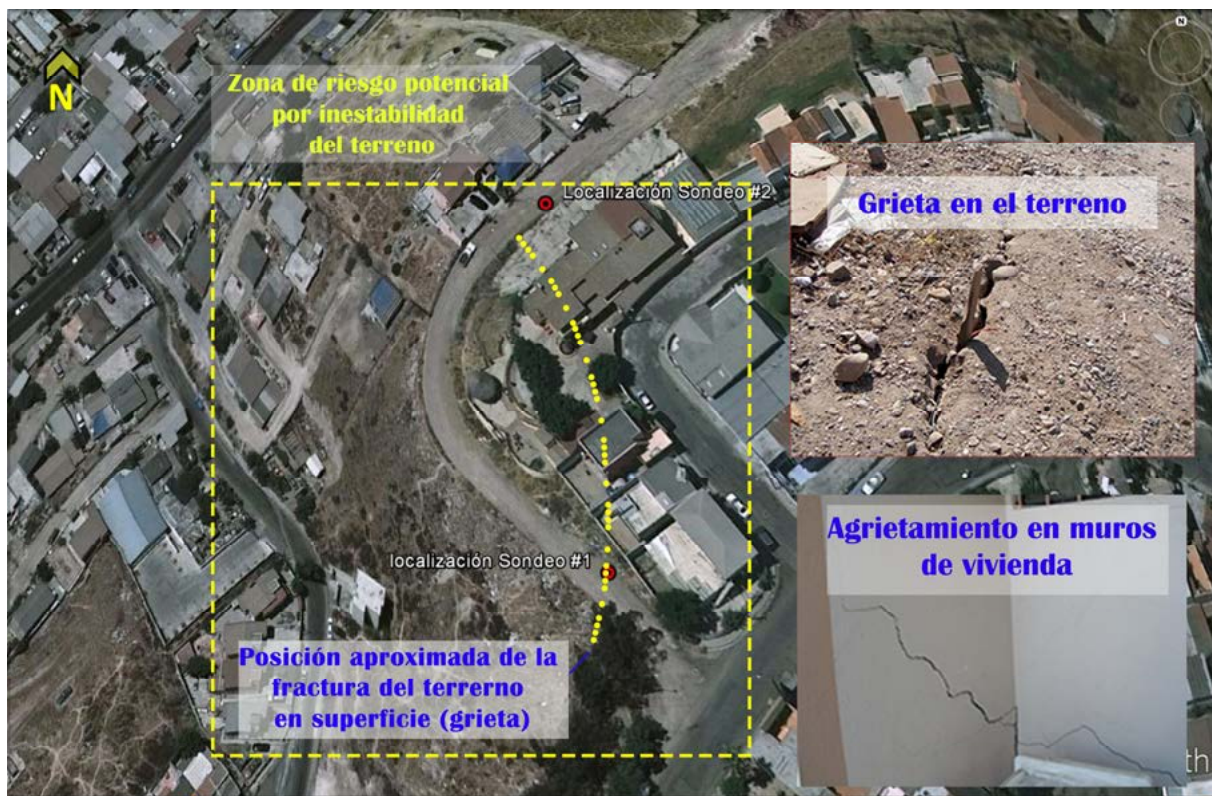
La zona objeto de estudio es la urbanización Lomas Conjunto Residencial, seleccionada debido a la aparición, en agosto de 2011, de una fractura en forma de grieta semicircular que parece indicar el inicio de un deslizamiento de ladera (figura 1).

**Figura 1.** Zona de riesgo potencial por deslizamiento

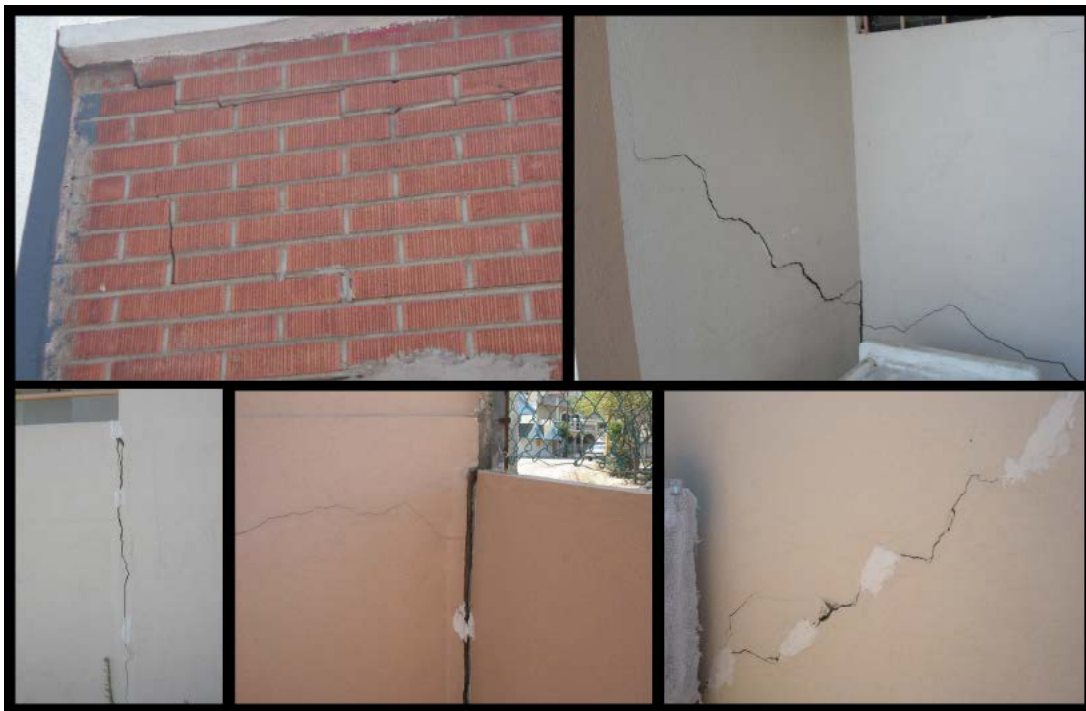
El presunto movimiento del terreno, afectó directamente varias estructuras ubicadas en las inmediaciones de la fractura (figura 2). Según reportes de la Dirección Municipal de Protección Civil de Tijuana (DMPCT), existen antecedentes de movimientos de laderas en sitios cercanos, que han dañado severamente viviendas de urbanizaciones ubicadas en los sectores sur y suroeste de la zona de estudio.

**Figura 2.** Daños en edificaciones ubicadas en el área de estudio

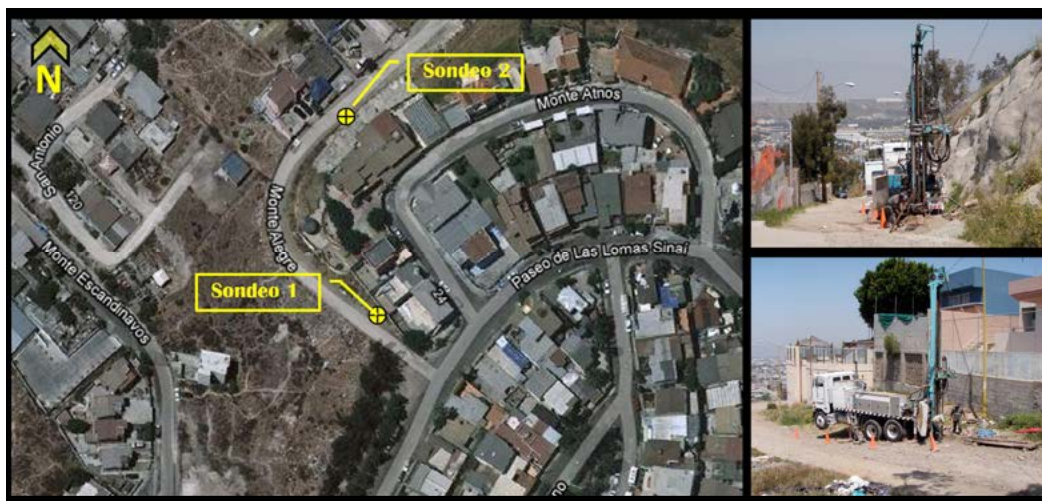
Se realizaron dos sondeos mecánicos a una profundidad de 25 metros cada uno, en los cuales se hicieron pruebas de penetración estándar (SPT, por su sigla en inglés) y se tomaron muestras en cada metro de avance (figura 6). Dichas muestras fueron

Figura 6. Ubicación de los sondeos

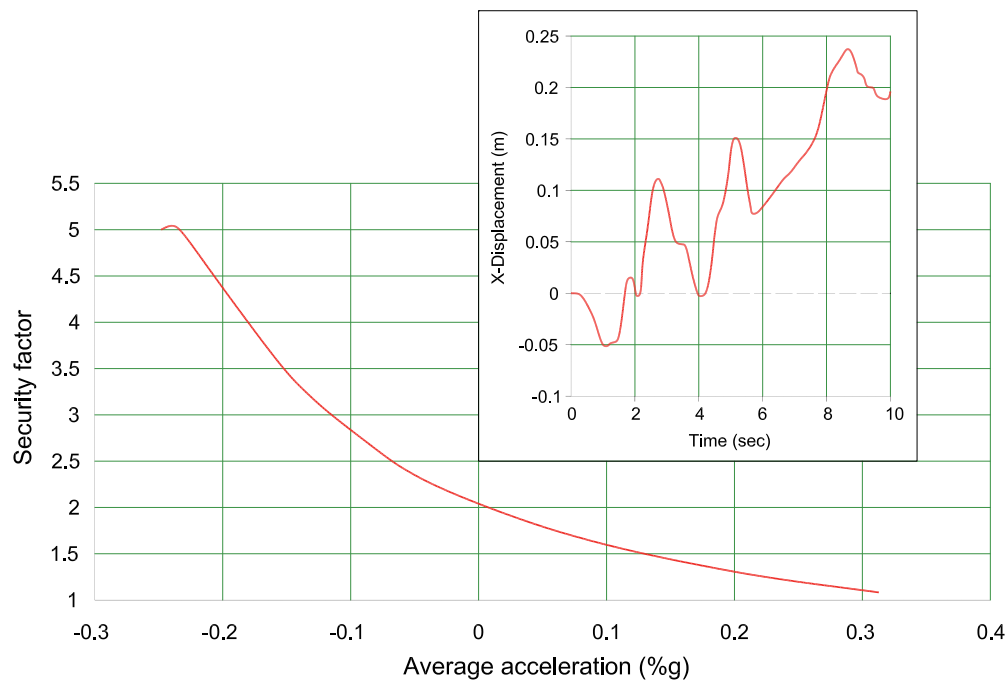
Un análisis tensodeformacional en el perfil 2 permitió obtener la variación del factor de seguridad en función de la aceleración sísmica y el comportamiento de los desplazamientos en la zona donde se encuentra la grieta (figura 8).

**Figura 8.** Factor de seguridad y desplazamientos en el entorno de la grieta (perfil 2)

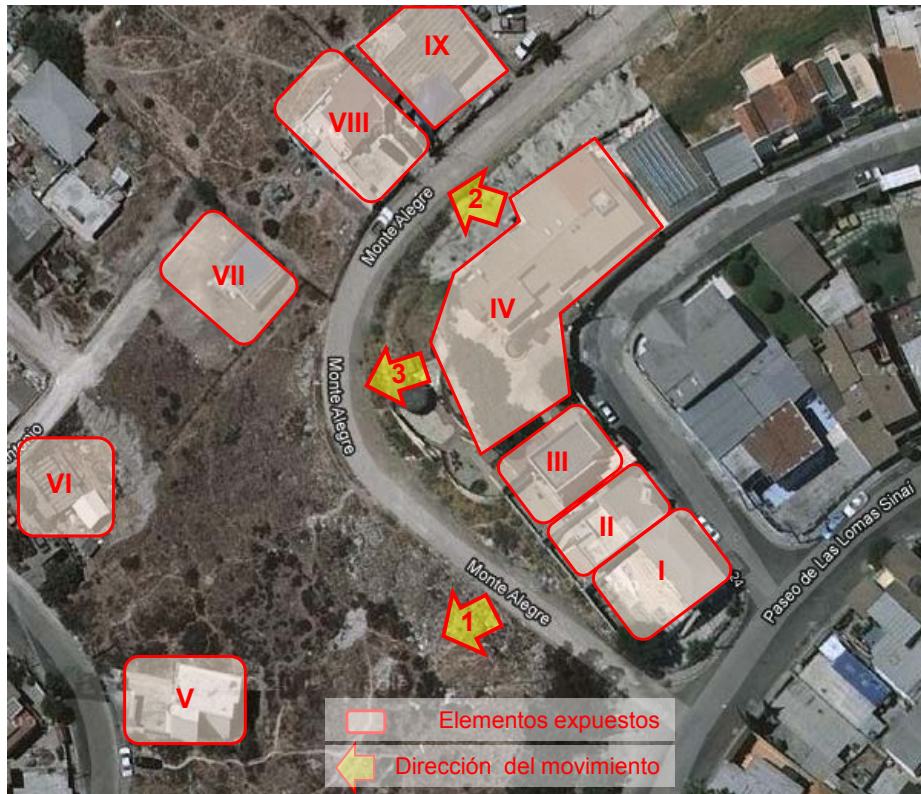
Para evaluar la vulnerabilidad se consideraron las tres direcciones de posibles movimientos de la ladera y los daños que estos pueden producir en las edificaciones existentes en la zona de estudio, que constituyen los elementos expuestos (figura 10).

**Figura 10.** Elementos susceptibles a sufrir daños por los movimientos de la ladera

Dirección del movimiento (figura 10)	Elemento expuesto	Vulnerabilidad (V)
1	I	1
	II	1
	III	1
	IV	0,3
2	IV	0,7
	VII	0,5
	VIII	1
3	IX	0,7
	IV	1
	III	1
	VII	0,5
	II	0,5
	VI	0,3
	V	0,3

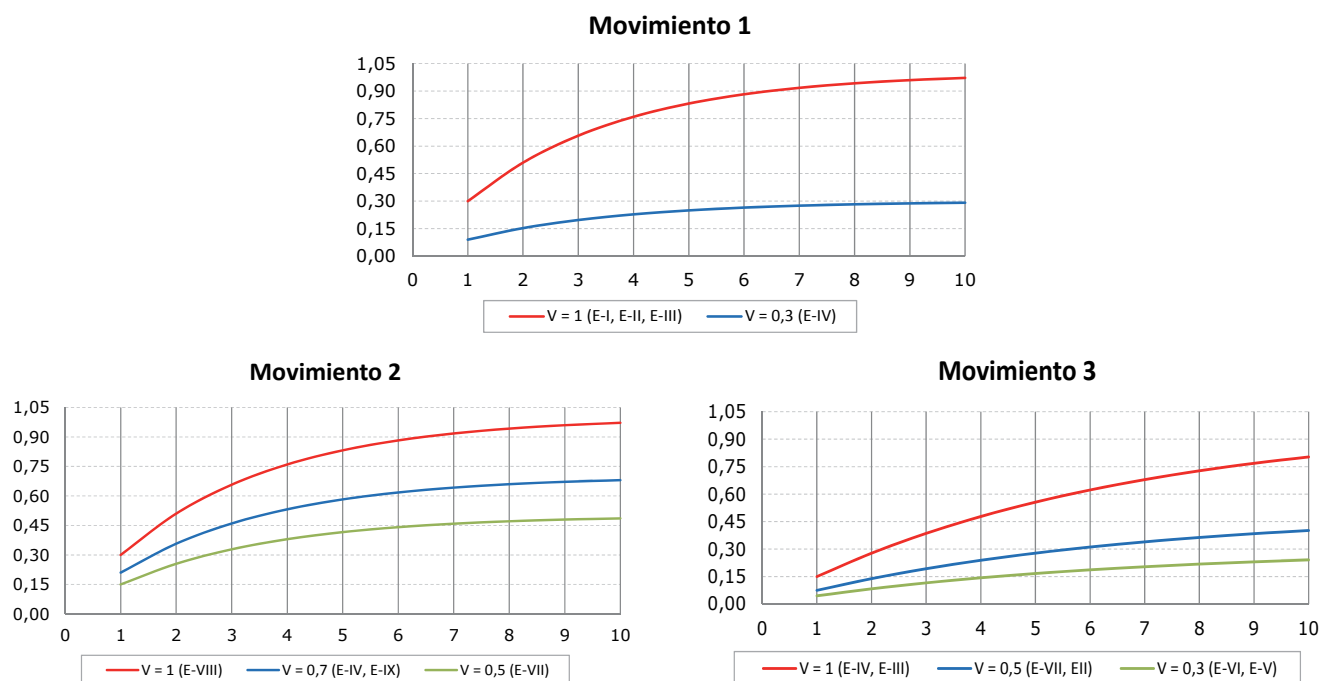
En la figura 11 se presenta la estimación del comportamiento del riesgo en los elementos expuestos para la amenaza y vulnerabilidades existentes en el momento en que se hizo el estudio.

**Figura 11.** Comportamiento del riesgo de los elementos expuestos en las tres direcciones de movimiento esperadas
