## Evaluación de impacto ambiental de la cantera “La Represa”, en la provincia de San Luis, Argentina

### Environmental impact assessment of the quarry “La Represa” in San Luis province, Argentina

Natalia Judith Marchevsky<sup>1</sup>, Andrea Alejandra Giubergia<sup>2</sup>  
Néstor Hugo Ponce<sup>3</sup>

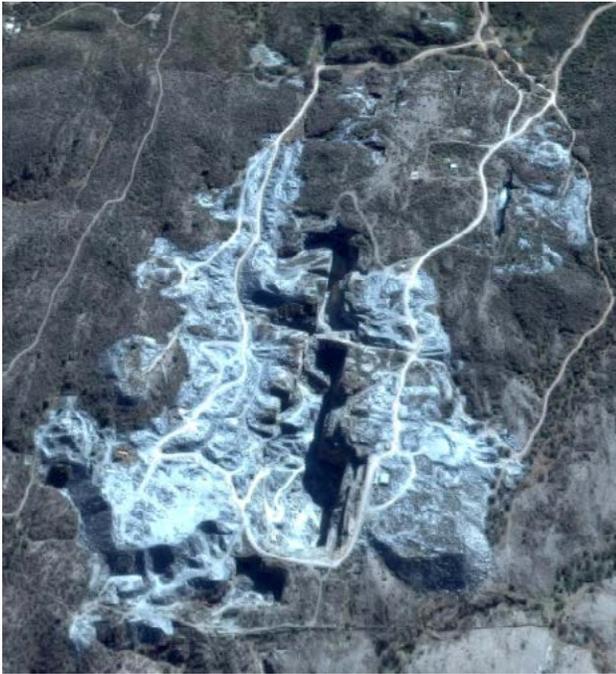
**Figura 1.** Vista aérea de la cantera La Represa

La Represa produce piedra laja azulina y negra, y es la cantera de mayor producción de la provincia de San Luis (5000 toneladas/mes), con reservas que superan las 300.000 t. No obstante, se estima que entre el 50 % y 60 % del volumen que se extrae constituye material de descarte (Ministerio de Industria, Comercio, Minería y Transporte, 2014). La figura 1 muestra una imagen de *Google Earth* de dicha cantera.

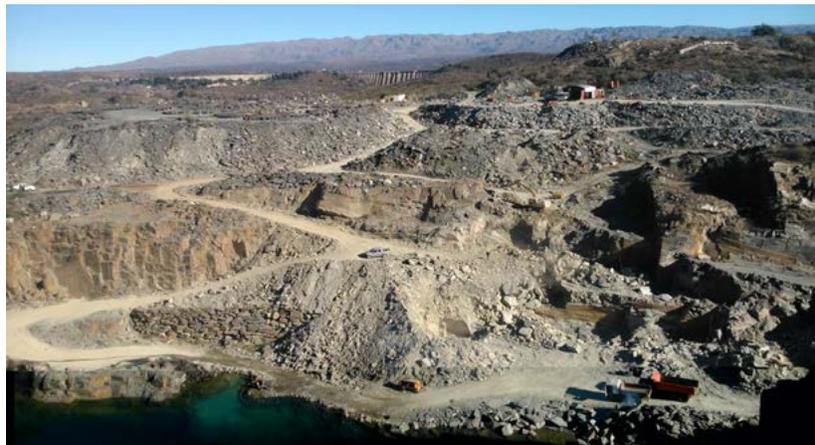
**Figura 2.** Foto panorámica de la cantera La Represa donde se observan accesos a diferentes frentes de explotación

El laboreo del yacimiento se realiza como cantera a cielo abierto. Actualmente, tiene frentes de extracción, con bancos que superan en algunos casos los 20 m de altura, lo que permite tener varias alternativas de extracción. La figura 2 muestra una imagen panorámica de la cantera La Represa, se observan accesos a diferentes frentes de explotación como también material estéril acumulado.

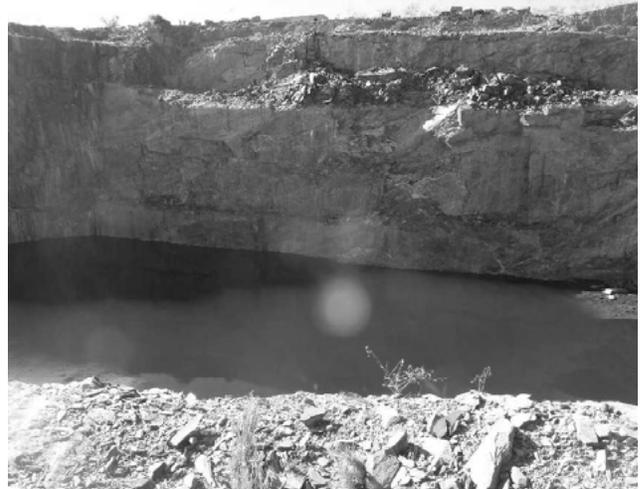
**Figura 3.** Acumulación de agua en la cantera La Represa cuando ocurre la interrupción de la operación

El nivel piezométrico sufre alteraciones cuando se realizan operaciones extractivas en un lugar. Ante precipitaciones de intensidad inusual, las condiciones de inundación llegan a modificarse parcialmente, ya que las canteras actúan como receptores y amortiguadores locales (IGME, 1999). La acumulación de aguas (subterráneas) en los huecos producidos por la explotación ocurre frecuentemente; por lo que es necesario realizar maniobras (bombeo) tendientes a producir el desagote de estas, de los frentes de producción. En la

figura 3 puede observarse la acumulación de agua en la cantera La Represa, cuando el ciclo de producción es interrumpido.
