AGNIESZKA ROSADA, MIŁOSZ WALERZAK, PIOTR URBAŃSKI*

SYMPTOMS OF DESTRUCTION TO THE ORIGINAL SPATIAL COMPOSITION OF HISTORIC PARKS WITHIN THREE RESIDENTIAL PARK COMPLEXES LOCATED AT SIEDLEC, PAMIĄTKOWO AND ŚLIWNO IN GREATER POLAND

Abstract

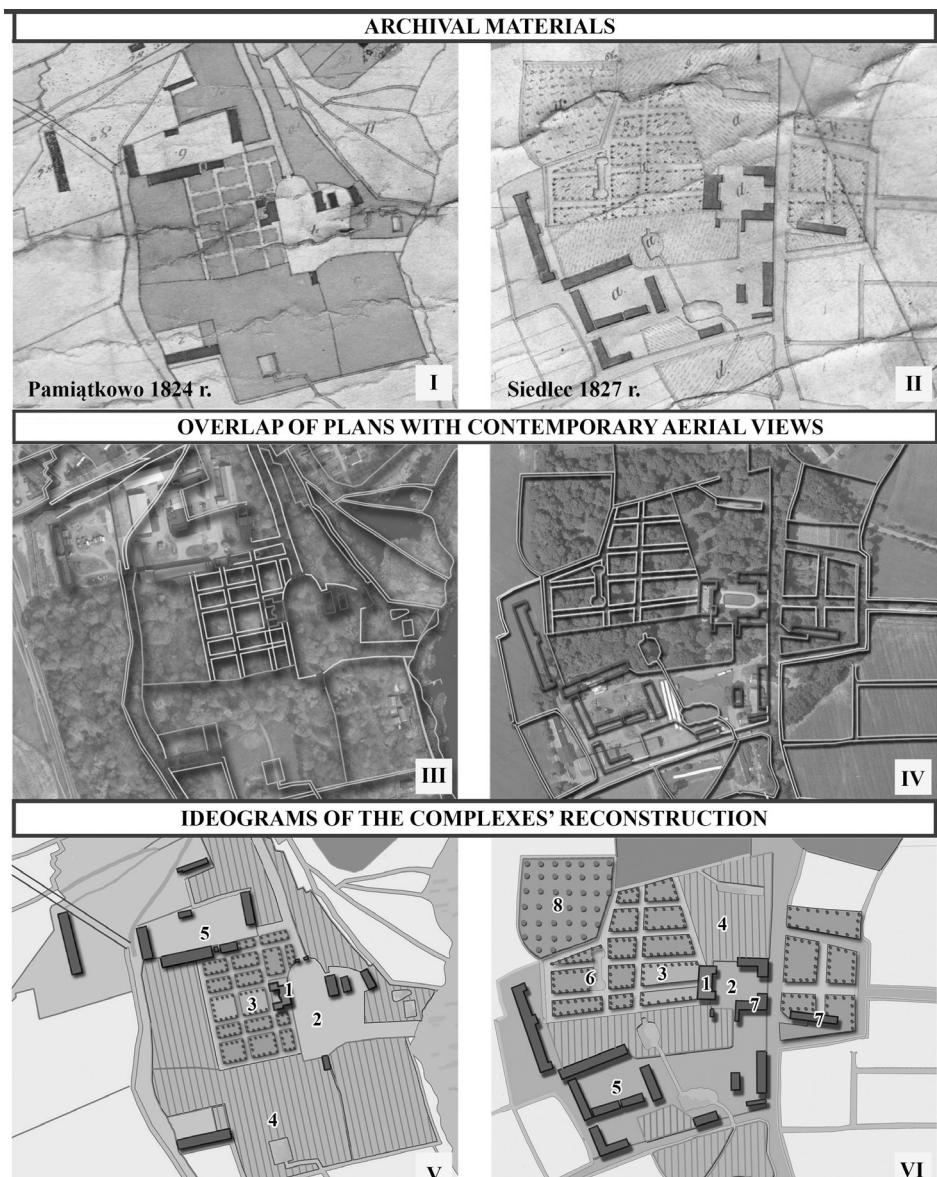
Ill. 1. Pamiątkowo, Siedlec. I-II. Archival Materials. III-IV. Overlay of plans with contemporary aerial views. V-VI. Ideograms of the complexes' reconstruction (elab. A. Rosada)

The palace and garden complex in Siedlec is shown on a historical map made in 1827¹⁶ (Ill. 1). We can see the palace with a rectangular courtyard surrounded by outhouses in the front. The plot garden is divided into two parts. The first (larger) part is east of the palace and the other (smaller) part is west of the palace (behind the courtyard and road to Drzązgowo – it connects the estate and St Nicolas' Church: the north-south axis). There was also an oblong outhouse in this part.

As results from the map, there may have been a zoo in the western part of the park. Drainage ditches separated it from the rest of the estate. There was a regular water canal in the centre of the garden. It connected two round reservoirs and intersected alleys in the garden¹⁷.

The manorial park in Pamiątkowo can be seen on a historical map made in 1824²⁰ (Ill. 1). There was a manor situated in the centre of the park. There was a wide courtyard east of the manor and a regular plot garden west of it. The main axis of the garden composition was aligned with the residence axis, which ran along the east-west line. There may have been utility gardens in the remaining part of the estate. Similarly to Siedlec, the residence in Pamiątkowo was built in accordance with the Baroque rule ‘between the courtyard and garden’.

When we compare Siedlec shown on the 1827 map and on the Messtischblatt map made in 1944²³, on the basis of an 1890 Prussian map, we can observe significant changes in the spatial composition of the park. The north-south axis, which ran along the road leading to St Nicolas’ Church, stopped dividing the estate into two parts (the bigger and smaller plot garden) and it became the park limit. The plot garden located in the east was transformed into a utility area. The east-west axis became less important, because the road which intersected it became only a utility road. The courtyard was transformed into a driveway with a lawn. The rectangular water canal with round reservoirs at both ends was enlarged and it received an irregular shape²⁴. The traffic system changed completely as it was led freely, in accordance with the idea of scenic parks.

When we compare the 1824 map of the complex in Pamiątkowo and the 1911 Mess-tischblatt map²⁶, we can also notice dramatic changes in the composition. The traffic system was completely transformed and received free character. The courtyard disappeared from the front of the palace. The regular garden was recomposed into a scenic estate.

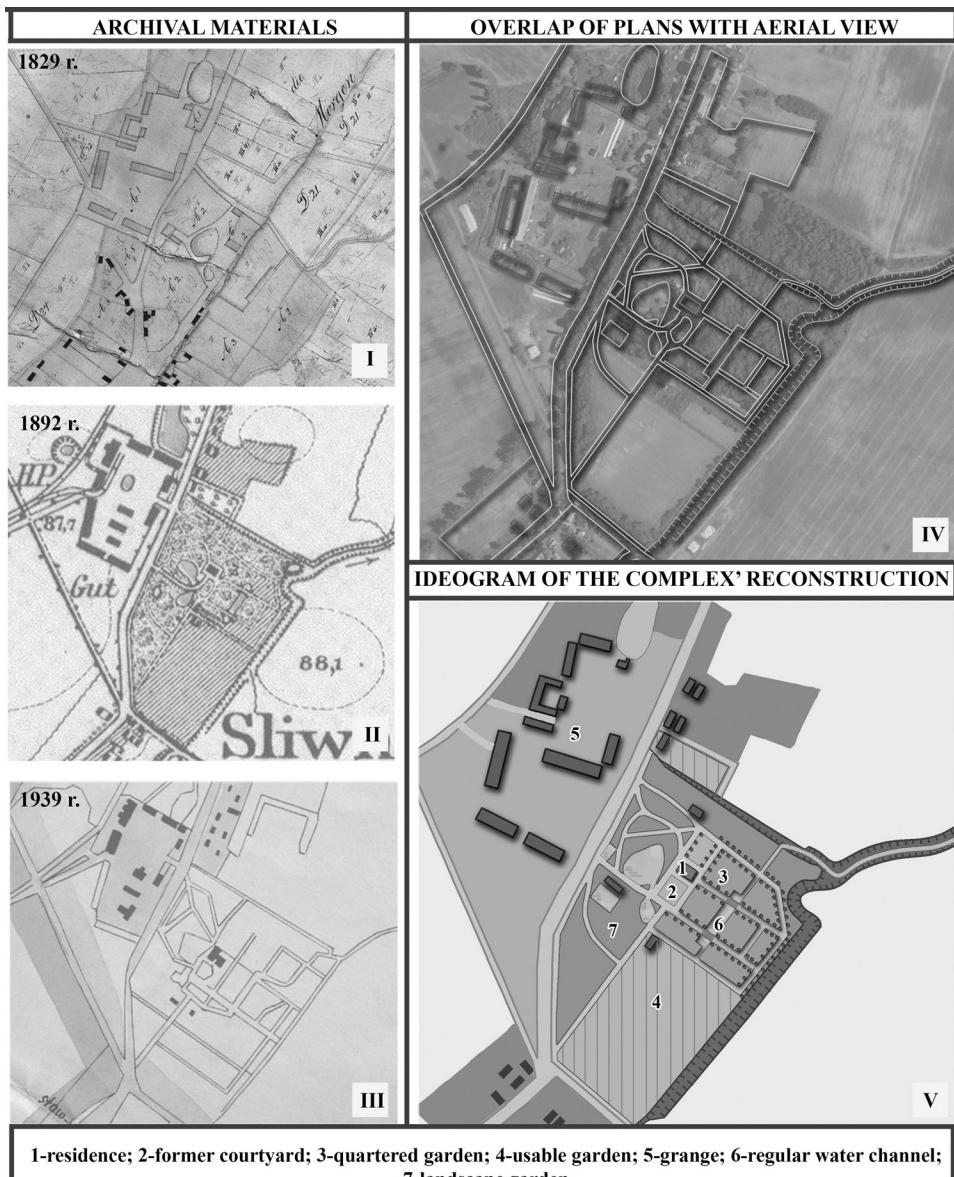
III. 2. Śliwno. I-III Archival Materials. IV. Zestawienie planów ze współczesnym zdjęciem lotniczym. V. Ideogram rekonstrukcji zespołu¹⁹ (elab. A. Rosada)

The estate in Śliwno is shown on a map made in 1829²¹ (Ill. 2). Unfortunately, it does not show the traffic system, which divided the estate into a plot garden. However, the location of the manor and regular water canal is legible. The traffic system can be seen on a Messtischblatt map made in 1892²²: East of the manor there are regular alleys intersecting the water canal.

As far as Śliwno is concerned, the 1892 Messtischblatt map shows that the banks of the water canal are more rounded than on the 1829 map, but the shape and location of the manor did not change. The 1939 overview map of the estate in Śliwno shows that the shape of the old manor had changed. It was completely reconstructed and it lost its historic values. At present it is a place of residence. Today we can still see hornbeam alleys as well as hornbeam and beech alleys. Although the regular canal does not exist anymore, we can see a hollow in the terrain where it was located. However, the garden interiors are illegible, because the tree stand is thicker due to large numbers of self-seeded plants. The elements of the spatial composition which were constructed at the time of transformation into the scenic park (the romantic tower, grave chapel of the Hildebrandt family and remains of the romantic grotto) are not in perfect condition, either. The area near the reconstructed old manor is used by its inhabitants as a storage section. There are disfigured wooden barracks, sheds, etc. A makeshift garden was established in front of the eastern elevation of the manor, on the axis of the building. By no means can it be regarded as decoration of the estate.
