LAS INUNDACIONES EN LA CUENCA DEL SEGURA EN LAS DOS ÚLTIMAS DÉCADAS DEL SIGLO XX. ACTUACIONES DE PREVENCIÓN.

Asunción Romero Díaz* y Antonio Maurandi Guirado**

RESUMEN

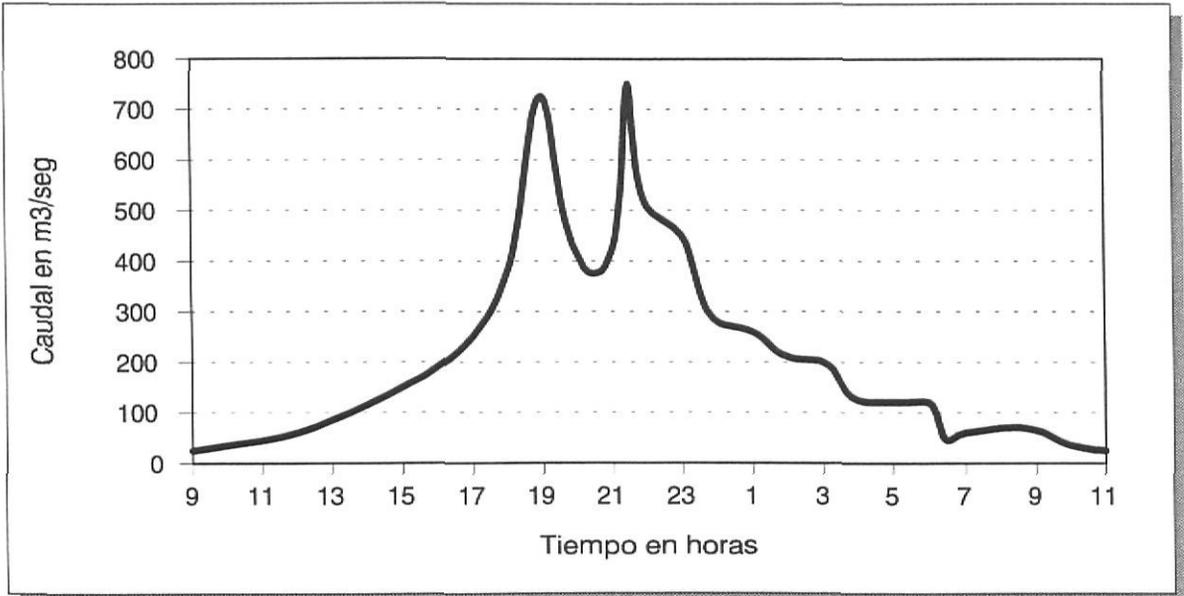
Figura 1.- Hidrograma de la avenida de 20-21 de octubre de 1982 en el embalse de Camarillas.

La rambla de Minateda, que produjo un caudal punta de $750 m^3/s$ fue laminada por el embalse de Camarillas (figura 1), al mismo tiempo que se consiguió un retraso en tiempo para que no confluyera con las ramblas aguas abajo, que estaban desaguando en el Segura.

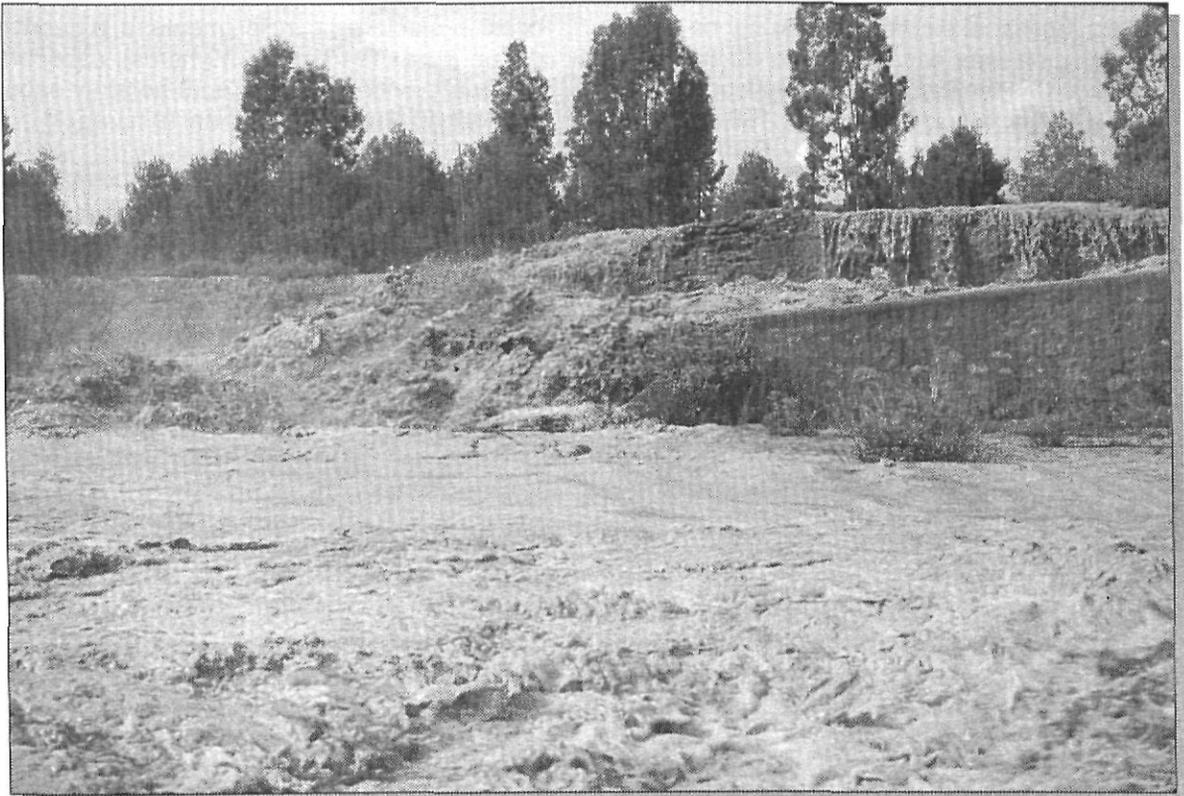
Figura 2.- Avenida de octubre de 1982 en La Contraparada. Obsérvese la torrencialidad de los caudales y la elevada concentración de sedimentos.

Por la Contraparada llegó a pasar un caudal de $250 m^3/s$ (figura 2), con una altura de agua en Murcia de 5,85 m., lo que ocasionó la rotura de motas, produciéndose desbordamientos generales aguas abajo de Murcia, a lo que contribuyó la abundancia de cañas existentes en el cauce que impedía la circulación del agua.

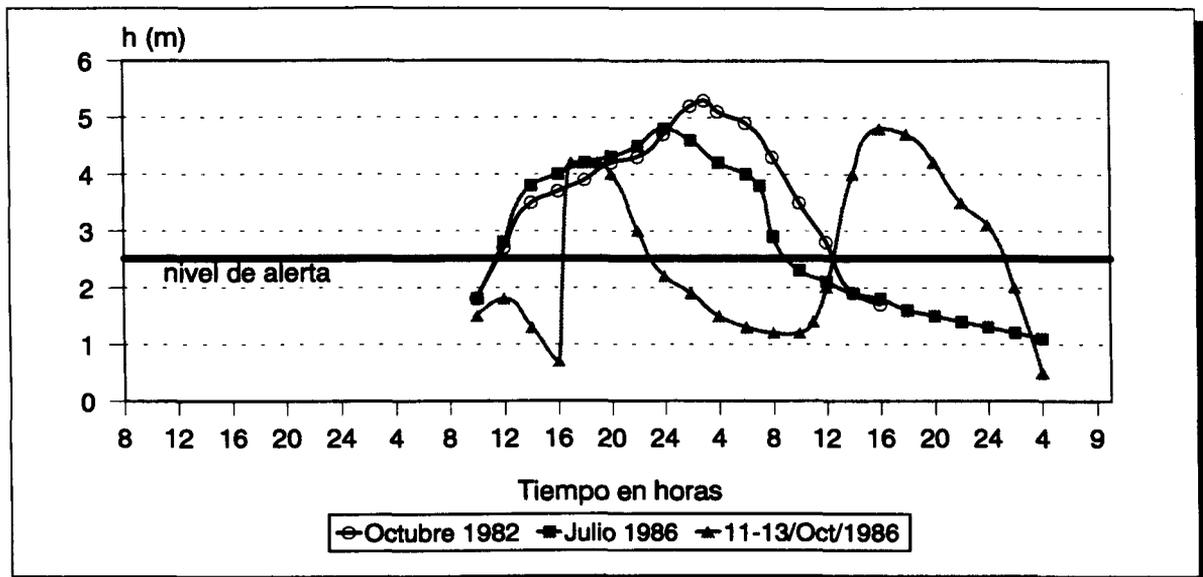
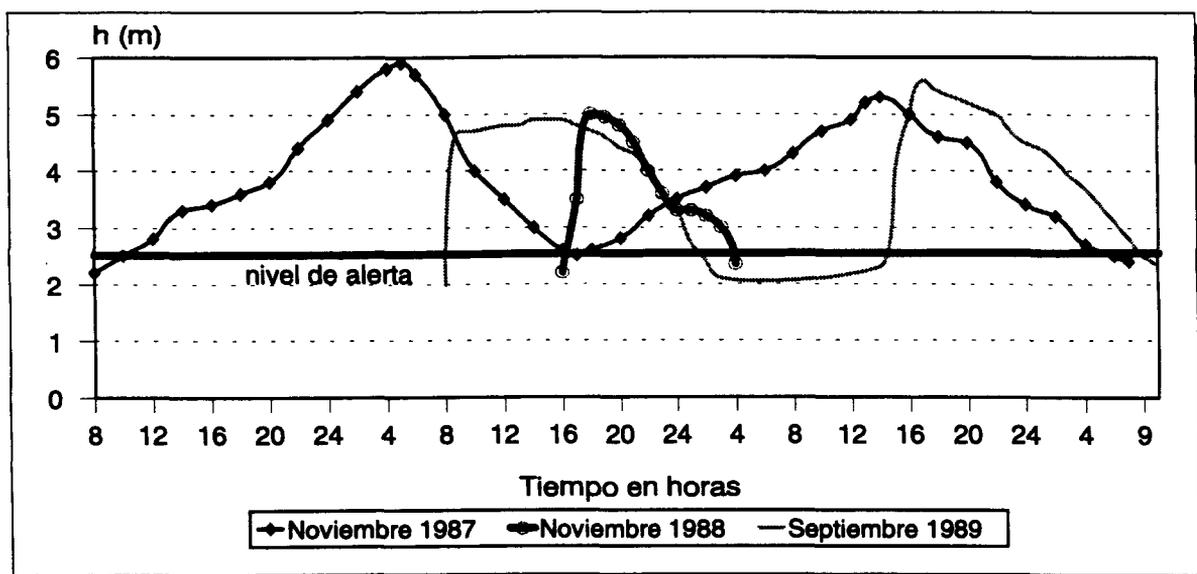
Figura 3.- Alturas de agua medidas en la estación de La Contraparada en diferentes avenidas.

La característica principal de esta crecida fue la sucesión de ondas de avenidas por distintos cauces y en diferentes días, al sucederse las precipitaciones (figura 3). En esta ocasión fueron los afluentes de la margen derecha, río Benamor, río Mula, Rambla Salada y río Guadalentín, los que registraron un importante aumento de caudal. Destacan los caudales que circularon por el río Mula (debido a las aportaciones, en exclusiva, de su principal afluente, el río Pliego), con máximos de 130 y 200 m³/s en diferentes días y los de rambla Salada, con caudales de 130 m³/s.

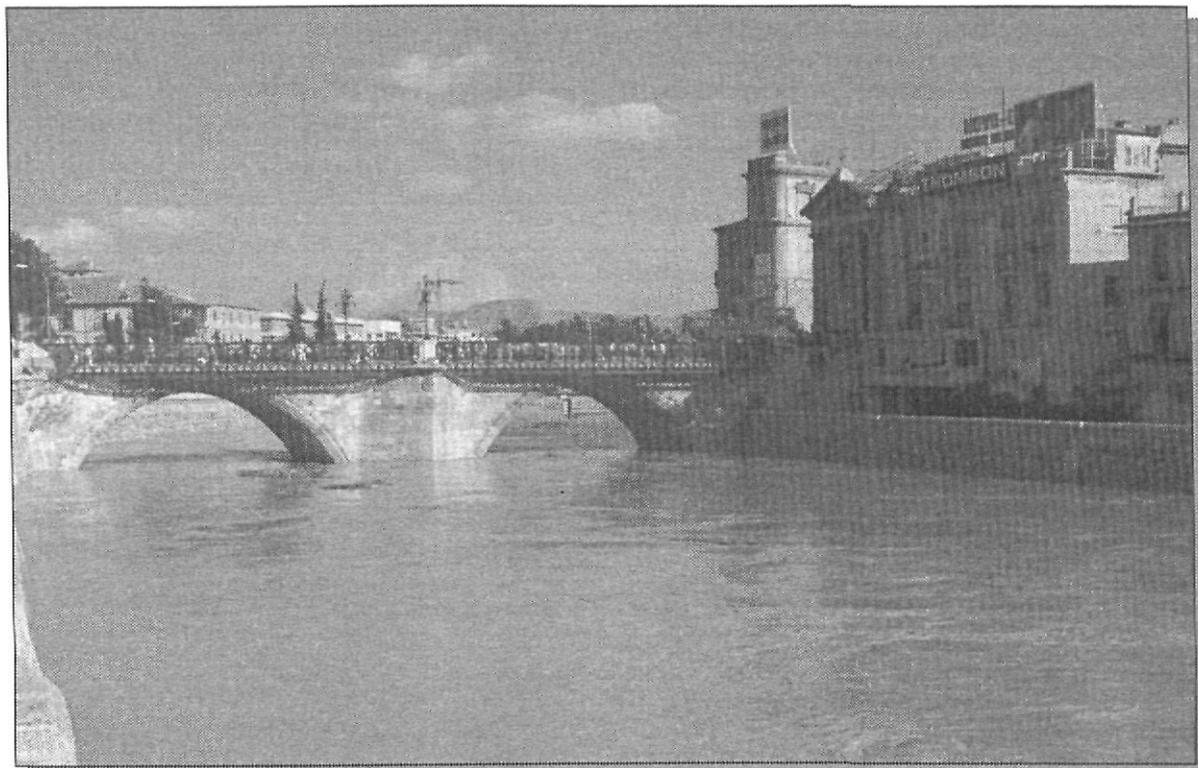
Figura 4.- Avenida de septiembre de 1989. Caudales circulantes por el puente viejo de Murcia.

Se realizaron retenciones, laminaciones y desvíos de aguas, pero a pesar de ello en el puente viejo de Murcia se midieron alturas de 5,20 m (figura 4), 7,25 en Beniel, y 7,27 en Rojales, las cuales produjeron inundaciones en distintos tramos de las cuencas media y baja del Segura.

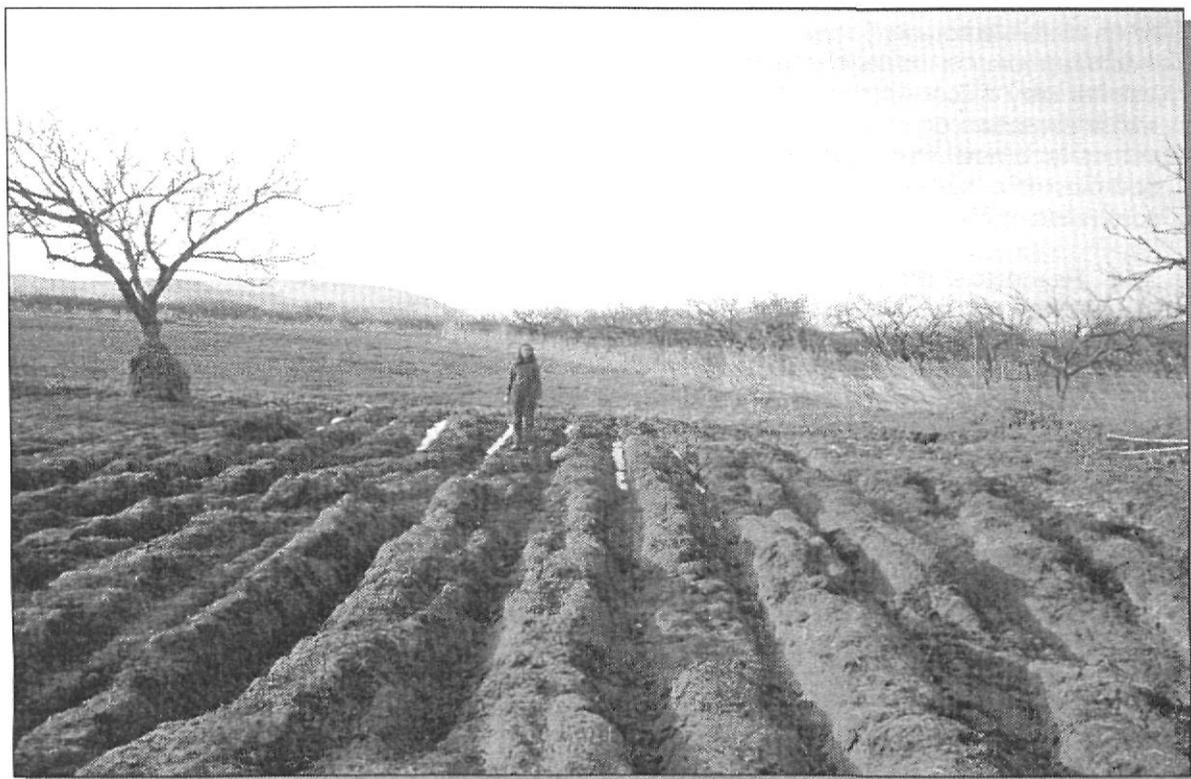
Figura 5.- Surcos de erosión producidos por la avenida de 1982 en Hellín (Albacete).

nes de octubre de 1982 en la rambla de Minate-da, donde midieron pérdidas de suelo de hasta 80 cm (figura 5).

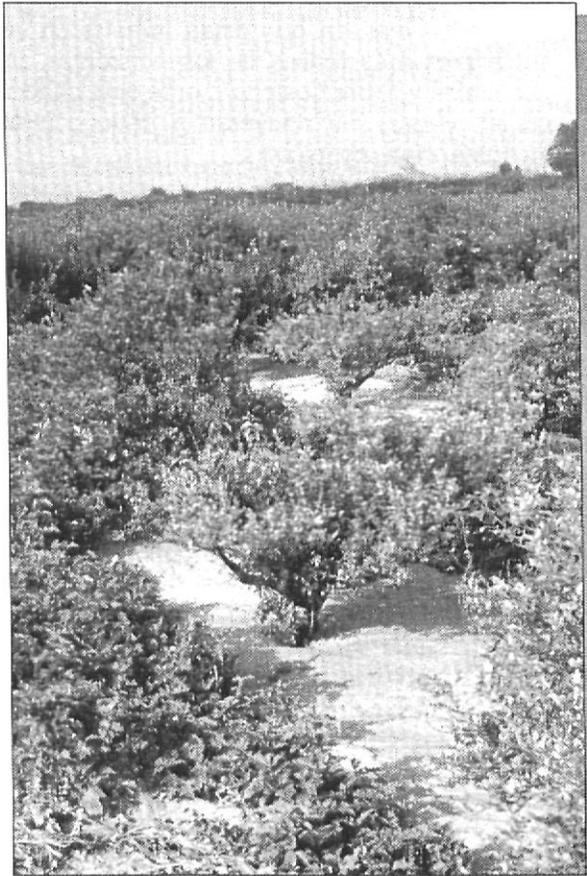
Figura 6.- Árboles de la huerta de Murcia cubiertos por los sedimentos dejados tras las inundaciones de 1989
