Hasarlı betonarme elemanların çelik köşebent ve lamalar ile güçlendirilmesi

Alper İLKI*, Cem DEMİR, Aziz KARADENİZ, Nahit KUMBASAR

Retrofit of damaged reinforced concrete members by using steel corners and plates

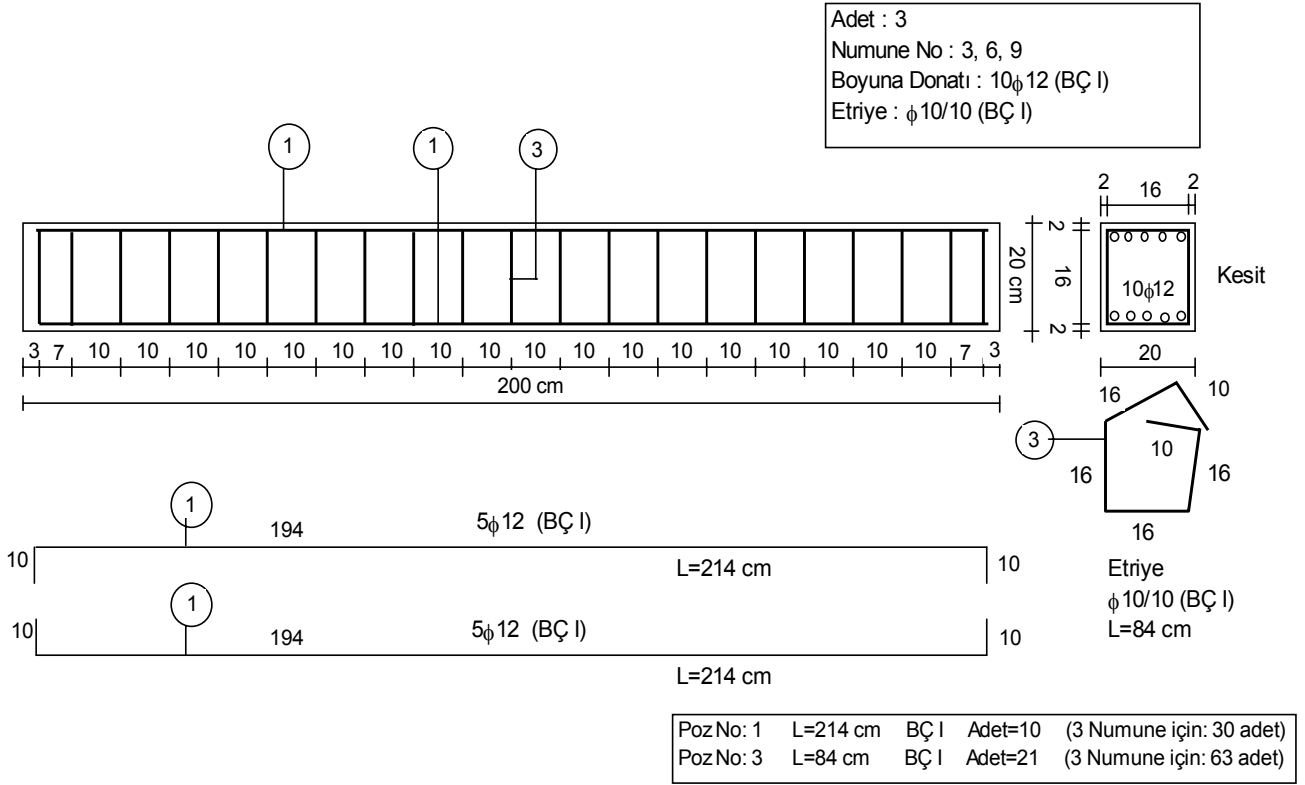
Şekil 1. Orijinal numunelere ait tipik bir donatı detayı

Bu çalışmada onarılan/güçlendirilen numuneler daha önce orijinal durumları ile deneysel tabi tutulmuş ve önemli oranda hasar verilmiştir. Yaklaşık 4~5 yerdeğiştirme süneklik düzeyine kadar yüklenen numuneler ile ilgili detaylı bilgi İlki (2000) tarafından yapılan çalışmada verilmiştir. Tümü simetrik donatılı ve 200 mm × 200 mm × 2000 mm boyutlarında olan orijinal numunelerin genel görünüşleri Şekil 1'de, genel özellikleri ise Tablo 1'de sunulmuştur.

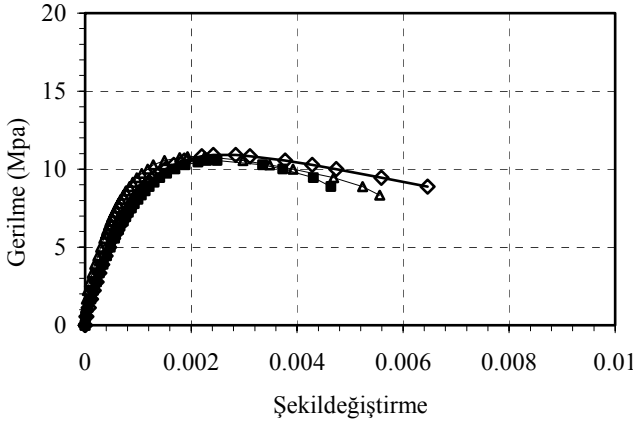
Şekil 2. Tamir harcı gerilme-şekildeğiştirme ilişkileri

orijinal şekillerine getirilmesine çalışılmıştır. Onarım çalışmasının ilk aşamasında çatlaklara epoksi enjeksiyonu yapılmıştır. Daha sonra hasarlı beton örtüsü kaldırılmış ve tamir harcı ile numuneler orijinal formlarına getirilmiştir. Epoksi reçenesi ve sertleştirici bileşenlerinden oluşan epoksi sisteminin basınç ve çekme dayanımları sırası ile 80 ve 60 MPa, elastisite modülü 3200 MPa'dır. Tamir harcı çimento, kum, su ve aderans arttırıcı katkıdan oluşturulmuştur. Çimento PÇ32.5 cinsi olup, kum Adapazarı yöresindedir. Yapılan malzeme deneyleri sonucunda tamir harcının dayanımının hayli düşük olduğu görülmüştür. Tamir harcı için 90 günlük numunelerin basınç deneylerinden elde edilen gerilme-şekildeğiştirme ilişkileri Şekil 2'de sunulmuştur, bu numunelere ait ortalama basınç dayanımı 10.8 MPa'dır.

numune tarafından aynı yerdeğiştirme düzeylerinde yutulan enerji miktarından yaklaşık %30 daha azdır. Elastik bölgede ise onarılmış numunenin rijitliği orijinal numunenin rijitliğinin bir hayli altındadır. Bu olumsuzlukların en önemli nedeni hasarlı numunenin onarımı sırasında kullanılan tamir harcının dayanımının istenenin bir hayli altında olmasıdır (Şekil 2). Yapılan epoksi enjeksiyonu ile ilgili herhangi bir olumsuzluk gözlenmemiştir.

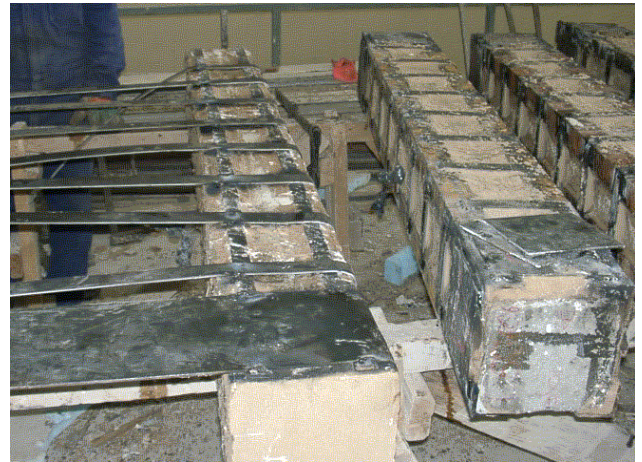
Şekil 4. Güçlendirme uygulaması

Numunelere uygulanan güçlendirmenin detayları Şekil 3 ve Tablo 4'te verilmiştir. Güçlendirme için öncelikle çelik elemanların yüzeyleri pas, kir ve tozdan arındırılmıştır. Daha sonra onarımı tamamlanmış olan numuneler üzerine boyuna doğrultuda epoksi harcı kullanılarak çelik elemanlar yapıştırılmıştır. Boyuna donatıların numune üzerine tam olarak yapışması sağlandıktan sonra, enine doğrultuda 40.4 boyutlarında lamalar 200 mm aralıklar ile boyuna donatılara kaynaklanmış, enine lamalar ile beton yüzeyi arasındaki boşluklar epoksi harcı ile doldurulmuştur. Güçlendirme uygulamasını gösteren bir fotoğraf Şekil 4'te sunulmuştur.

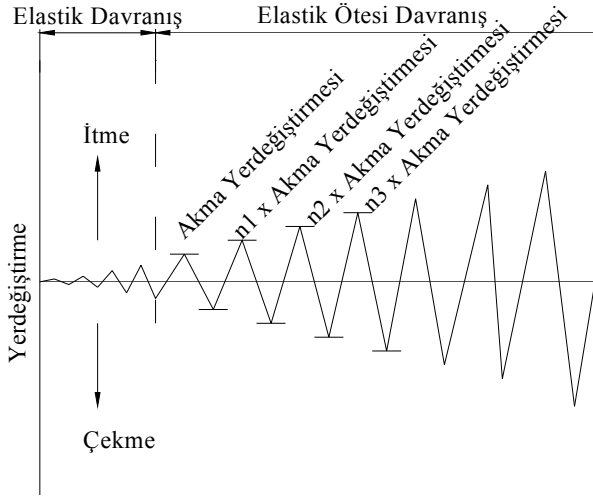
Şekil 6. Yükleme patronu

Donatılarda akmaya neden olan yerdeğiştirme seviyesi (akma yerdeğiştirme, δ_y) belirlendikten sonra bu yerdeğiştirme çeşitli oranlarda artırılması ile belirlenen yerdeğiştirme seviyelerinde itme ve çekme yönlerinde simetrik olmak üzere yükleme çevrimleri yapılmıştır. Genel yükleme patronu şematik olarak Şekil 6'da sunulmuştur. Bu çalışmada yerdeğiştirme süneklik oranı, μ_d , herhangi bir yükleme çevriminde ulaşılan en büyük yerdeğiştirme, δ_{max} , akma yerdeğiştirme oranı olarak tanımlanmıştır.

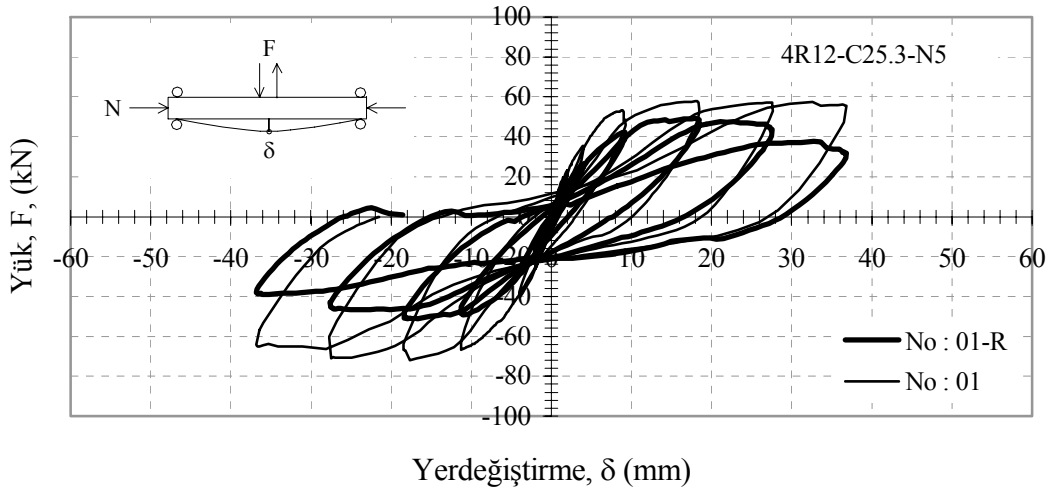
Şekil 7. Onarılmış numune için (I-R) davranışın orijinal numune ile karşılaştırması

Bu çalışmada numuneler için uygulanmış olan onarımın amacı, numunenin orijinal dayanım ve davranış özelliklerinin geri kazandırılmasıdır. Numune 1-R, diğer numunelerden farklı olarak, sadece onarım görmüş, herhangi bir güçlendirme uygulaması söz konusu olmamıştır. Bunun amacı onarılan ve güçlendirilen numunelerde, davranışta sağlanan iyileşmede onarım ve güçlendirmenin etkilerinin daha açık belirlenmesidir. Numune 1 (orijinal) ve 1-R (onarılmış) için deneysel olarak elde edilmiş olan yük-yerdeğiştirme ilişkileri Şekil 7'de, onarılmış ve orijinal numunelerin enerji yutma özellikleri Şekil 8'de sunulmuştur. Şekil 7 ve Şekil 8 incelendiğinde, yapılan onarımın başarılı olmadığı gözlenmiştir. Onarılan numunede dayanım, enerji yutma özellikleri ve elastik davranış özellikleri orijinal numuneden oldukça kötüdür. Hem itme, hem çekme yönlerinde, $\mu_d = 4.6$ yerdeğiştirme süneklik düzeyinde onarılmış numunenin dayanımı, orijinal numunenin dayanımının sadece %57'si kadardır. Elastik ötesi davranış bölgesinde onarılmış numune tarafından yutulan enerji, orijinal

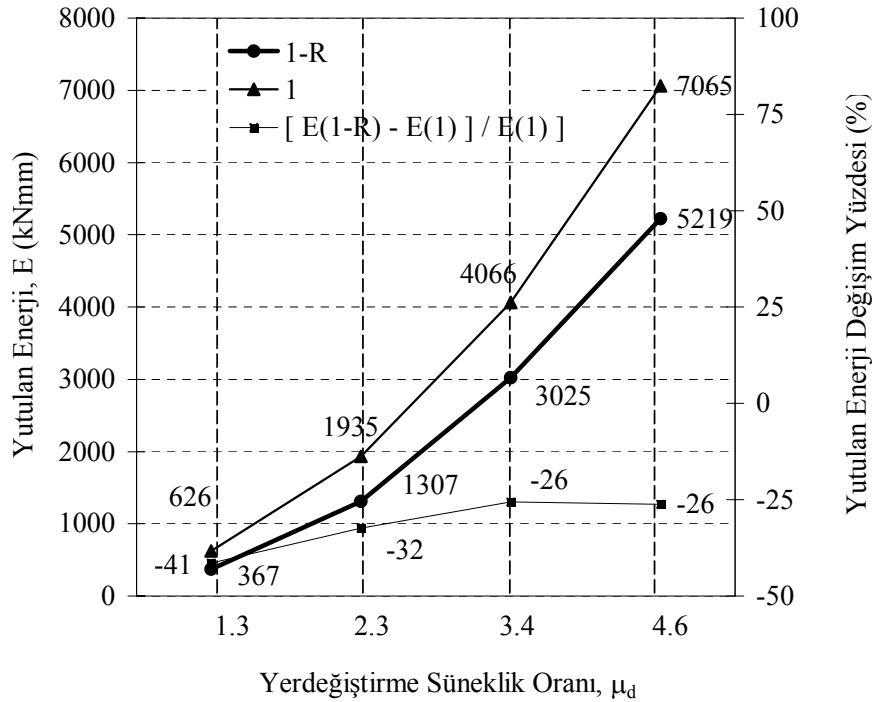
Şekil 8. Numune 1 ve 1-R tarafından tarafından yutulan enerjilerin karşılaştırılması

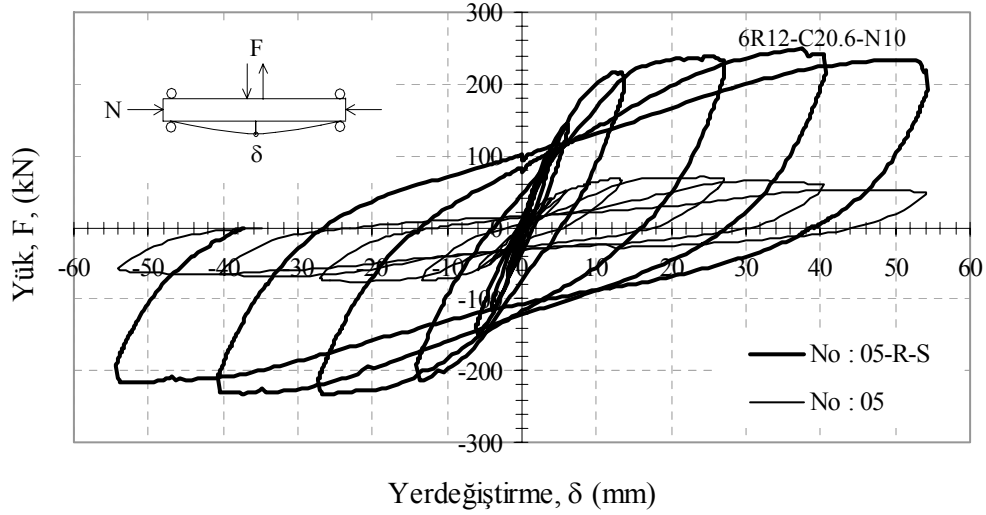
Şekil 11. 5-R-S numunesi için davranışın orijinal numune ile karşılaştırması

Numune 2-R-S, 4-R-S, 5-R-S ve 7-R-S için elde edilmiş olan yük-yerdeğiştirme ilişkileri orijinal numuneler ile karşılaştırmalı olarak Şekil 9-12'de, enerji yutma özellikleri ise Şekil 13'te sunulmuştur.

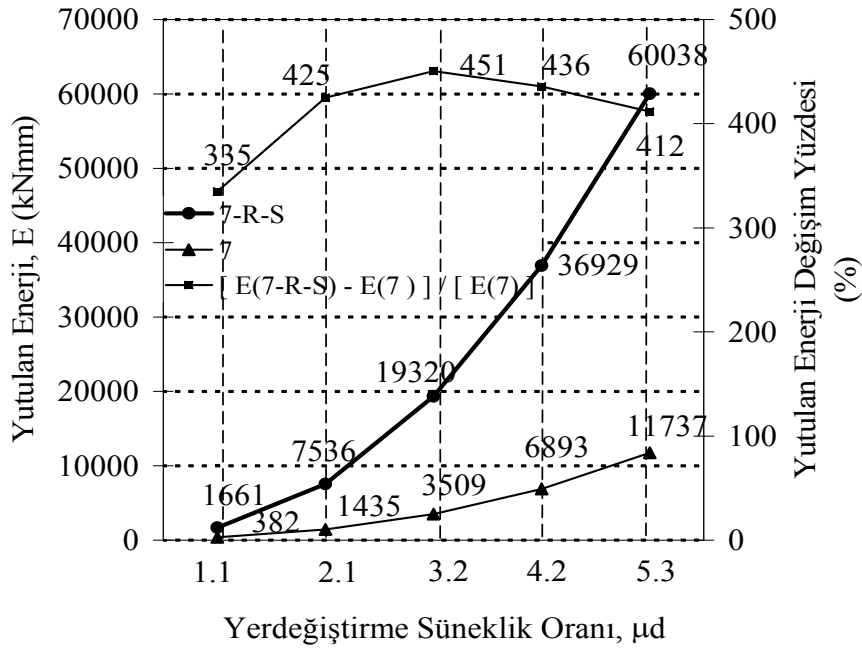
Şekil 13c-d. Orijinal ve güçlendirilmiş numuneler tarafından yutulan enerjilerin karşılaştırılması

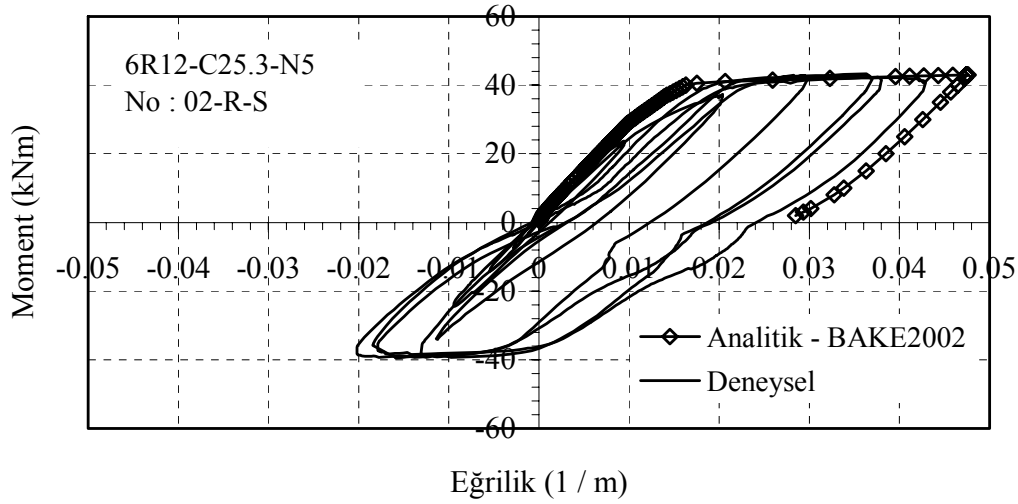
Şekil 16. Analitik ve deneysel moment-eğrilik ilişkileri

Şekil 16'da Numune 2-R-S için elde edilen deneysel moment-eğrilik ilişkisi ile, lif yaklaşımı

kullanılarak analitik olarak elde edilen moment-eğrilik ilişkisi karşılaştırılmıştır. Bu şekilden de anlaşılabilir olduğu gibi, kullanılan analitik yöntem, deneysel veriler ile oldukça uyumlu sonuçlar vermektedir. Analitik moment-eğrilik ilişkisinin belirlenmesinde, İlki (2000) tarafından geliştirilmiş olan BAKE2002 bilgisayar programı kullanılmıştır. Analitik moment-eğrilik ilişkisinin belirlenmesinde kullanılan yöntemin detayları

İlki (2000) tarafından gerçekleştirilen çalışmada bulunabilir. Şekil 16'da verilen deneysel moment-eğrilik ilişkisinden de anlaşılacağı gibi, özellikle ileri şekildeğiştirme düzeylerinde hasar moment-eğrilik ilişkisine esas olan ölçüm bölgesinin dışında yoğunlaşmış, bunun sonucunda ilerleyen yükleme çevrimlerinde elastik ötesi

bölgede eğrilik fazla artmamıştır. Deneysel moment-eğrilik ilişkisi belirlenirken, Şekil 5'te gösterilen H11, H12, H13 ve H14 yerdeğiştirme ölçerleri ile yapılan ölçümler esas alınmış olup, bu yerdeğiştirme ölçerler için ölçüm boyu yaklaşık 200 mm dir.
