Ædicular i Lunds domkyrkas norra transept

En undersökning av skulpturen och dess bemålning

Title The northern transept aedicule of Lund cathedral. A study of its painted sculptures

NORDISK TIDSKRIFT FÖR BILDTOLKNING 30 NORDIC REVIEW OF ICONOGRAPHY

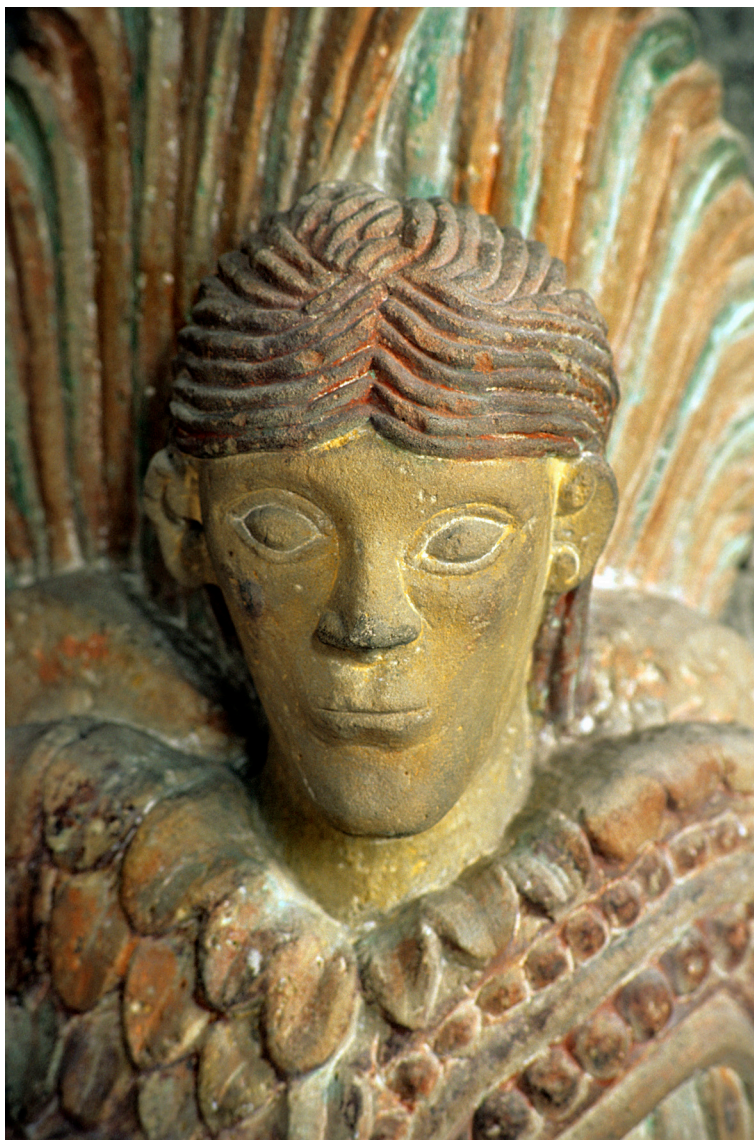
Fig. 1. Lunds domkyrka. Serafen i baldakinens lunett. © Foto Lars Berggren 1994.
Lund cathedral. The seraph in the canopy lunette.

Serafen (fig. 1, 25, 30)

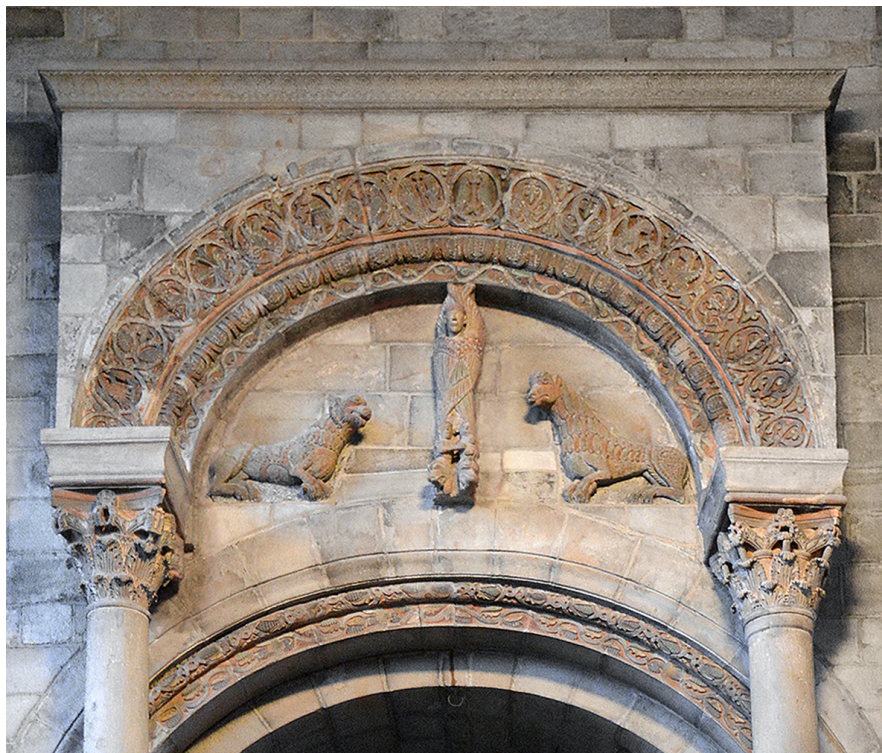
Fig. 4. Ædiculans baldakin. © Foto Lars Berggren 2014.

The canopy of the aedicule.

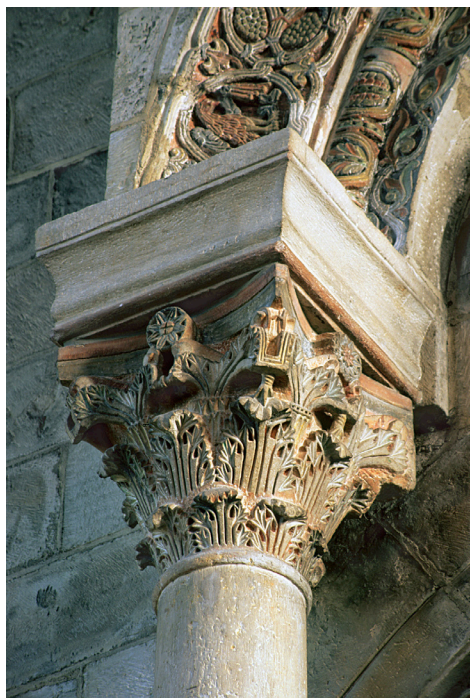
Fig. 6. Ædiculans norra kapitäl.
© Foto Lars Berggren 1994, fig. 6, 8–30.
The northern capital of the aedicule.

Ædiculans kapitäl (fig. 6–7)

Av de båda kapitäl på vilka ædiculans baldakin vilar fanns endast det södra inom räckhåll och kunde undersökas närmare. Så när som på något skiljaktigt nedre diameter är de emellertid nära nog identiska. Det nor-

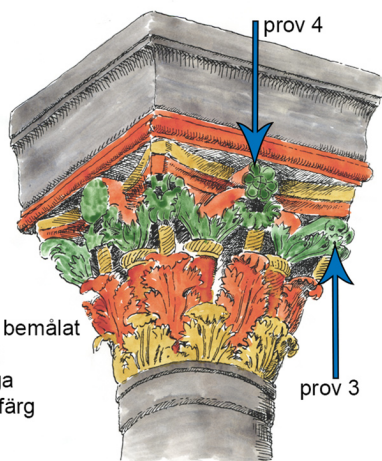
Fig. 7. Ædiculans södra kapitäl.
© Teckning Bo Ossian Lindberg.
The southern capital of the aedicule.
Drawing Bo Ossian Lindberg.

ra kapitälet stod för nära ställningen för att helheten skulle kunna fotograferas, men den skisserades och bemålningen rekonstruerades. Grå akvarellfärg avser med säkerhet omålad yta, vitt betyder att det inte säkert kunde avgöras om ytan varit målad eller inte, i övrigt är ytorna akvarellerade i konstaterad ursprungsfärg, gul ockra, röd ockra, gul ockra, verdigrisgrönt nedifrån upp i zoner över varandra. Skugga är skraferad med tusch för att skilja sig från bemålning. Bemålningen förefaller vara helt oretuscherat originalsikt utan brandskador. Två färgprover togs (fig. 5, 7).

Den krönande blomman är färdighuggen bara på västsidan. I norr har den raa

klumpen spår av målat mönster (rester av svarta konturer i stället för huggen relief), i söder saknas t.o.m. räämnet. Av de två tjocka vaserna på västsidan har den norra repstavsmönster endast kring mynningen, den södra också på kroppen.

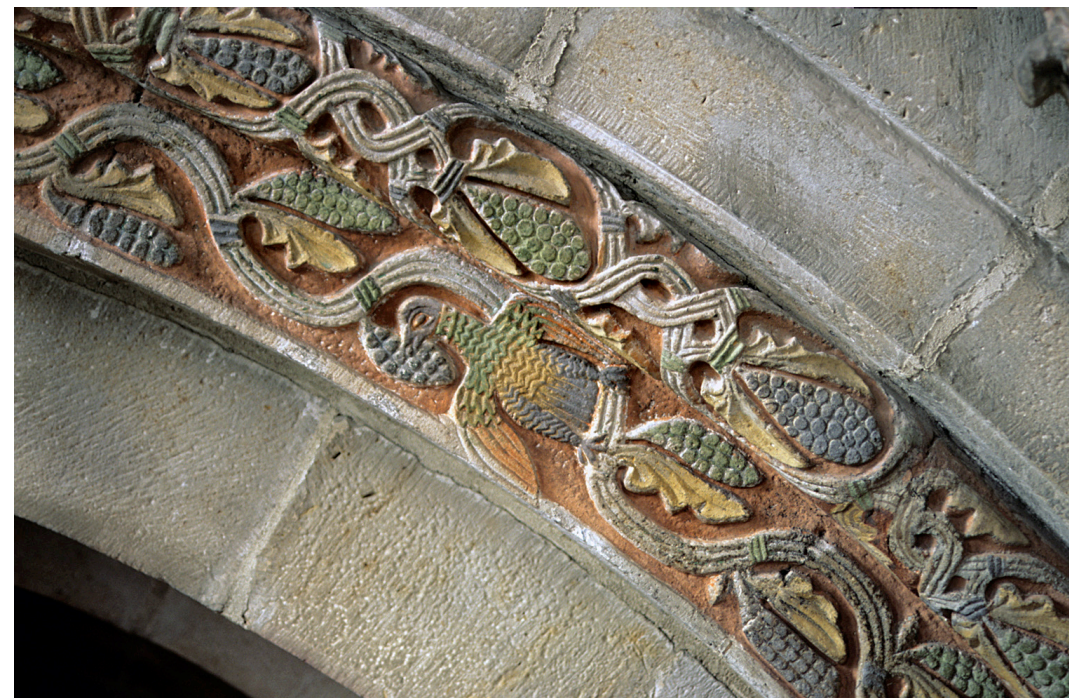
Fig. 8. Båge II–III. Detalj med fågel och druvklasar. Archivolt II–III. Detail with bird and grapes.

Båge nr II (fig. 8–9)

Den platta bakgrunden är rödockra, rankans stam ärggrön (starkt avflagad), ringarna är blågrå och gröna (i annan grön än rankan), bladen gulockra, de undre druvklasarna blågrå, de övre gröna (med annan färg än på rankan).⁶ I ett fall har målaren av misstag kastat om färgerna och korrigerat dem: den undre klasen är blå på grönt, den övre grön på blått. Fåglarna är sex på var sida, alla i princip lika, ätande på varsin druvklase. Endast den södra sidans översta fågel beskrivs här.

Fågeln är, förutom på huvud och yttre vingpennor, grundmålad med gulockra; på bröstets övre del har därefter relie-

fens toppar överdragits med grönt som mot halsen får fylla alltmer av fördjupningarna tills färgen blir helt grön. Bukens nedre del har relieftopparna berörda med blågrått som i ben och stjärt tar alltmera överhanden; till och med fötter och klor är målade i blått på gult. Huvud och yttre vingpennor är målade i rödockra, huvudet därefter övermålat med blått, som lämnar ögat obetäckt, rött. Den markerade reliefen i den röda vänstervingen är struken med blått. Högervingen saknar markerad relief och dess pennor är röda, utom de två yttersta, som ligger på det vitmålade kantbandet och liksom detta är vita (detta sistnämnda drag återfinns inte hos de övriga fåglarna).

Båge nr III (fig. 8–9)

Som ovan, men utan fåglar; rankans färg är grön (annan färg än rankan i båge II), var-

annan druvklase grön, varannan blå. Angående nyckelstenen, se ovan båge II. Något söder om den finns en andra, mindre retusch. Inga prover togs, eftersom färger na syntes förekomma på annat håll.

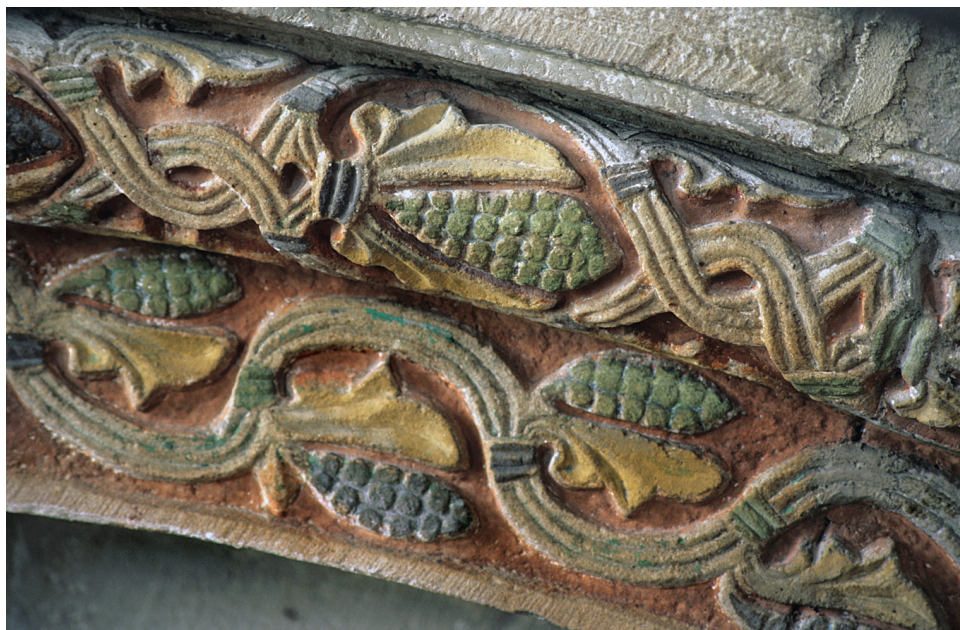
Fig. 9. Båge II–III. Detalj med ranka och druvklasar. Archivolt II–III. Detail with scrolls and grapes.

Nyckelstenen saknar relief och är enbart målad i imitation av övrigt mönster, dock med avvikelse från detta. Det är alltså fråga om en modern retusch i samband med byte av nyckelsten. Färgprov togs på den gröna rankan. Denna blåaktigt ärggröna färg var starkt avflagad, tjockt målad och fanns i undre båggruppen bara på denna ranka. Inga spår av äldre bemålning under den ärggröna färgen kunde iakttas. Spår av retuscheringsförsök fanns heller inte, utom över vissa fogar och, givetvis, på de utbytta stenarna.

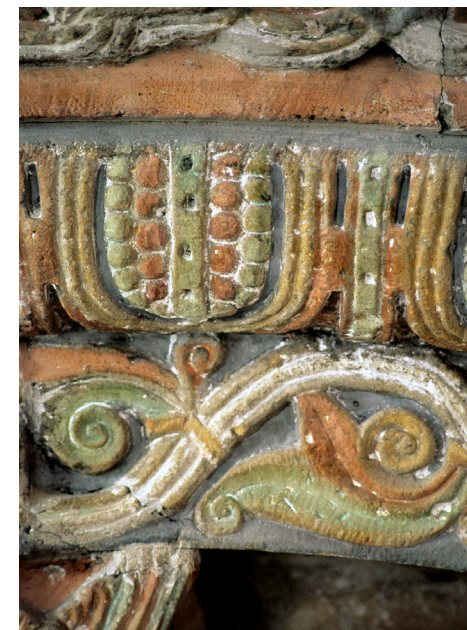
Fig. 10. Båge V–VI. Detalj med ranka och kymation.

Archivolt V–VI. Detail with scroll and cymatium.

Båge nr V och VI (fig. 10–13)

Båda bågarna ligger på samma skift, som består av bemalad platt och vulst. Anfangsstenen i söder är inte behuggen, och mönstret är målat i retusch. Lysande rödockra i originaldelarna är i retuschen ersatta av dovt engelskt rött. Bågen har mittfog; stenen söder om mittfogen är vid den sekundära inpassningen behuggen i norr så att en halv ”druvklase” i vulsten har kapats och ett brott uppstått i plattens ranka. I söder saknas två tredjedelar av en druvklase, och rankan är avbruten.

Den platta bågen nr V har en från början gul ranka, senare ommålad till vit med gula ringar, fyrbladsrosetter med blad i rött, grönt och gult, med någon av färger na oregelbundet dubblad. Den gråsvarta bakgrundsfärgen överlappar denna bemålning, och är alltså sekundär. Det förefaller som om ommålningen av rankan i vitt och bakgrunden i mörkgrått skulle ha gjorts samtidigt. Det ligger ett gemensamt vitt skikt på både bakgrund och ranka. Sedan har bakgrunden strukits mörkgrå, varvid rankans vita har utsparats. Gulockra ligger i gropar och porer på rankan, rödockra på motsvarande sätt under bakgrundens

gråmålning på vitt. I fogarna har skador under modern tid retuscherats med kalkstuck och färg.

Vulsten VI består av ett kymation med druvklase-liknande enheter, med bären radvis målade i grönt och rött, omfattade av ett gult hästskeformat band och med en grön, lodrät rem i mitten. De inramade ”klasarna” förbinds av en bred vågrät balk i rödockra, som likaså korsas av en lodrät grön rem. Fördjupningar är sekundärt svärtade. Retuscher som på nr V.

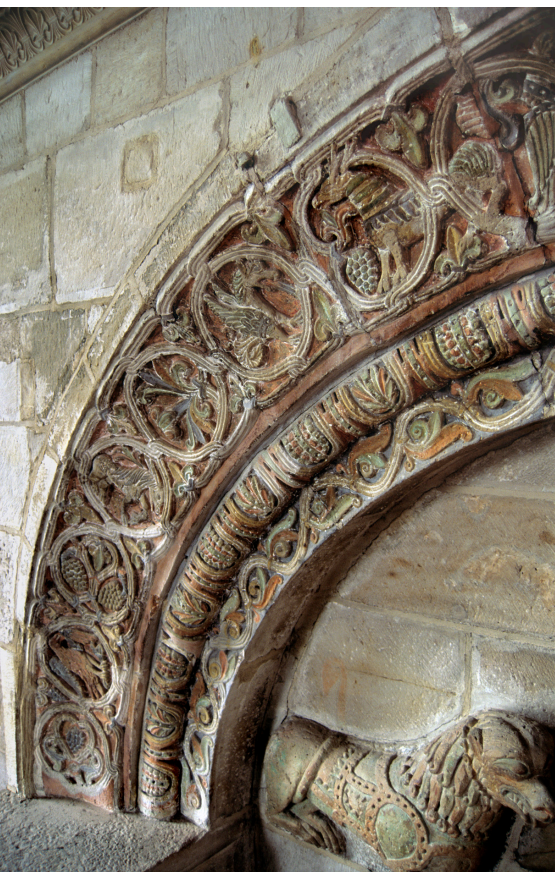
Fig. 11. Båge V-VII, medaljong 1-8.
Archivolt V-VII, medallions 1-8.

Båge VII (fig. 11-13, 21)

Bågen består av ett enda skift. Den börjar med smal, platt list, målad i rödockra. Därefter följer en bred, flack hålkäl, behuggen och bemålad med medaljonger, numrerade från vänster till höger 1-18. Ytterst följer en endast rätt behuggen, omålad platt. Nyckelsten saknas och mittfogen är förskjuten något åt norr (ca 6 cm). De fyra stenarna på ömse sidor om mittfogen har efter reliefhuggningen måst minskas något på alla kilade ytor, varvid motiven i medal-

jongerna 8, 9, 10 och 11 reducerats (fig. 11-12). Också nära den södra anfangen har nedhuggning av en anslutningsyta lett till att medaljong 16 blivit starkt oval. I medaljong 8 har en i huggningen ofullbordad druvklase kapats och blivit nästan oigenkännlig, och sedan aldrig huggits färdig. Medaljongerna bildas av en vinranka som tillika bildar en yttre och inre ram för medaljongfrisen. Mellan medaljongerna sitter, på rankorna längs bågkanterna, bladrosseter, i ett par fall ersatta med druvklasar eller

Medaljong 3 (fig. 11): Hjärtträd med mittbladspets och två flankerande gröna druvklasar.

Medaljong 4 (fig. 11): En ramponerad fog löper genom medaljongen, som innehåller en gul åsna med grön man, betande av en bladslinga som fortsätter bakom djuret och vars toppvippa syns ovanför ryggen. Åsnan tycks ha trekluvna klövar men vänsterfoten liknar mera en rovdjurstass. Tasen är original, liksom vänsterbenets övre del, men däremellan ligger sprickan med en oformlig, retuschmålad stuckrekonstruktion av benet. Trädets toppvippa och bakgrunden är slarvigt retuscherade, delvis ovanpå originalfärg.

Medaljong 5 (fig. 11): Bladrosett, påbörjad som ett vanligt hjärtträd, men sedan ori-

ginellt formad med omvikt mittblad och generöst fyrflikade sidblad, som en förstorad och exuberant version av den vanliga lilla tredelade bladrossetten. Bladflikar i rött, blått, grönt och gult.

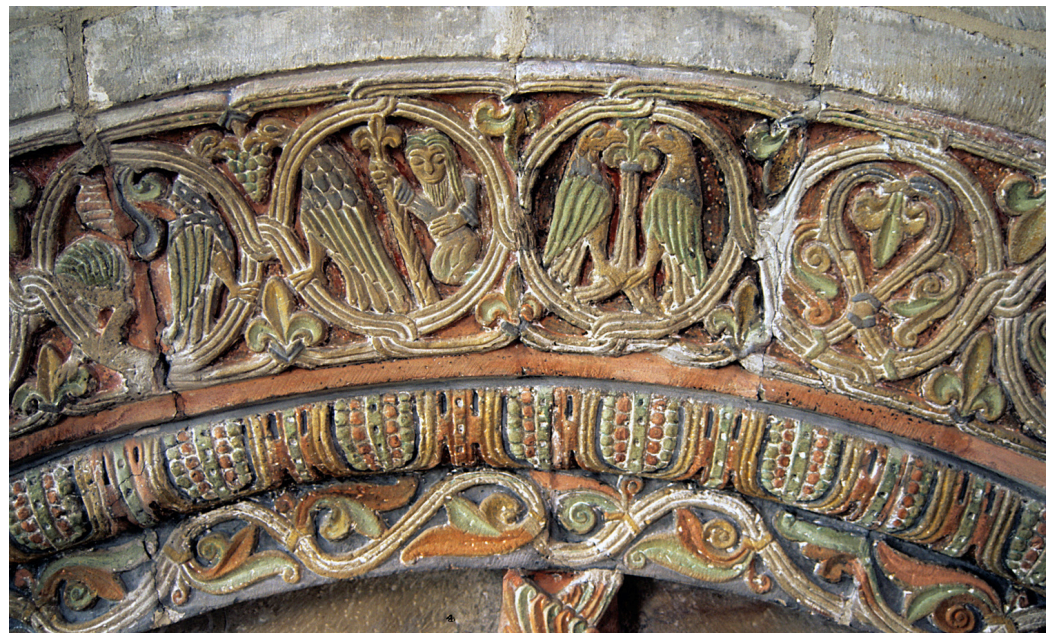
Fig. 12. Båge V-VII, medaljong 8-11.

Archivolt V-VII, medallions 8-11.

Medaljong 10 (fig. 12, 20): Två fåglar är heraldiskt placerade på var sin sida av en lodrät ranka eller ett träd, av vars toppbladrossett de äter. Fågeln är gula, halsens nedre del skiftar mot blått; *cangiante*-effekten är åstadkommen genom färgblandning, inte med utnyttjande av höjdskillnad i reliefen. Vingarna är gröna, ögat blått. Bakgrunden är kraftigt och klumpigt retuscherad med mycket mörk ockra som har lagts efter de svarta konturerna, i ett försök att så mycket som möjligt undvika att täcka dessa.

Medaljong 11 (fig. 12-13): Hjärtträd med toppbladrossett. Grenarna i hjärtträdet är blågrå, den omfattande girdanden bär tydliga spår av malakitgrönt.

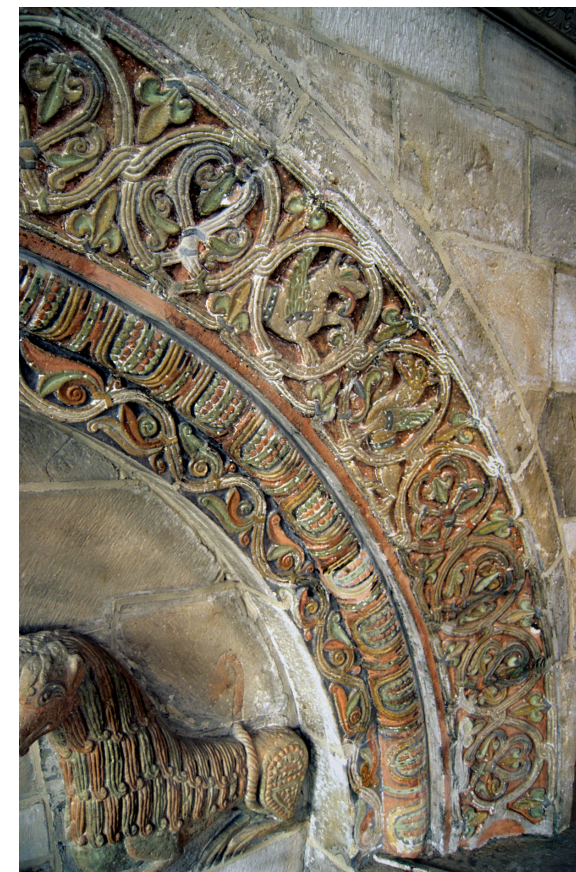
Fig. 13. Båge V-VII, medaljong 11-18.
Archivolt V-VII, medallions 11-18.

lagda, mycket mörka rödockra retuscher, som är senare än den mörkgrå kontureringen. Kring medaljongerna 16-18 ersattes dessa retuscher av slätmålning i brunaktig, vitbruten rödockra. Under denna syns spår av den mörka retuscheringen, varför det är tydligt att de inte är samtida. Ingendera konservators arbete skulle idag betraktas som tolerabelt. Färgprover togs vid medaljong 18 (fig. 13, 31).

Medaljong 15 (fig. 13): Hjärträd med toppbladrossett, ställt tangentiellt. En prydligt huggen fog går tvärs genom medaljongen,

Medaljong 16 (fig. 13): Liggande hjärträd med toppbladrossett. Här blir också de omramande rankorna blågrå; de har i de föregående varit gröna. Förändringen är svårförklarlig. Möjligen är det frågan om överskott av den mörkgråa kontureringsfärgen i rankans räfflor, men något av det gröna borde ha kunnat hittas här. Gulockran från det nedskrapade första målningskedet syns emellertid bra i fördjupningar, liksom rester av krederingen. Bakgrunden är förnyad i rödockra (se nedan, nr 18).

Medaljong 17 (fig. 13): Hjärträd med toppbladslinga. Här är hela slingan, också girlandramen och ramen kring frisen, blågrå ovanpå gul ursprungsmålning. Medaljongen är inte cirkulär; en fog med nivåskillnad går igenom den och på den undre stenen saknas material, så att det blir en lucka i girlandramen. Angående bakgrundsretuschen, se nedan, nr 18.

Medaljong 18 (fig. 13, 31): Som ovan. Den röda bakgrunden är ommålad på ursprunglig rödockra av tidigare ton. Ommålningen av bakgrunden sträcker sig upp till och med medaljong 16. Retuschen täcker över stora delar av den sekundära, gråsvarta

Strax utanför medaljong 18 sitter i sandstenen en järnnodul, som vid oxidering har sprängt ytan. Proverna togs här av den blågrå rankfärgen. Medaljongen är inte helrund utan dess nedre del är förkrympt. Under den finns fjärdedelen av en nittonde rundel, ofullbordad i huggningen, artikulerad med hjälp av modern retusch av samma färg som den rödockra bakgrunden (fig. 13).

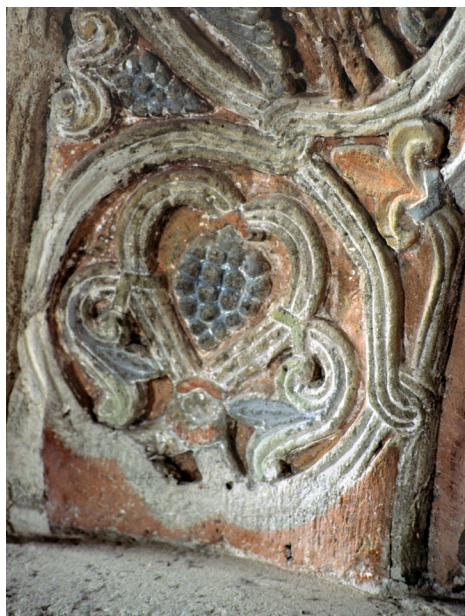
Fig. 14. Båge VII, medaljong 1.
Archivolt VII, medallion 1.

Medaljong 1 (fig. 14): Hjärtträd med en blå druvklase och två halvpalmetter. Inte färdighuggen nedtill (från golvet sett döljs ofullkomligheten bakom kapitalet); rankan är här ersatt med modern retuschmålning.

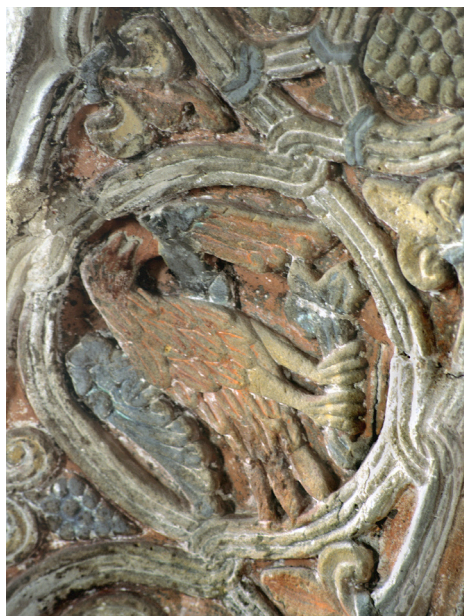
Fig. 15. Båge VII, medaljong 2.
Archivolt VII, medallion 2.

Medaljong 2 (fig. 15): Röd örn med blå vingar, vänster vingens ytterpennor är röda, benen gula; sittande på kvist. Huvudet i mörkrött är retuscherat i modern tid, lika så bakgrunden bakom huvudet.

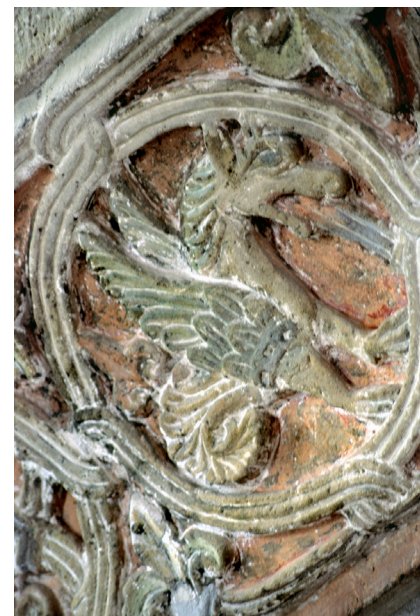
Fig. 16. Båge VII, medaljong 6.
Archivolt VII, medallion 6.

Medaljong 6 (fig. 16): Ett gulmålat, bevingat djur med hästliknande huvud och grön man biter i en grenända. Selen och vingarna är blå, ytterpennorna gröna. Bakdelen påminner mest om ett hoprullat akanthusblad.

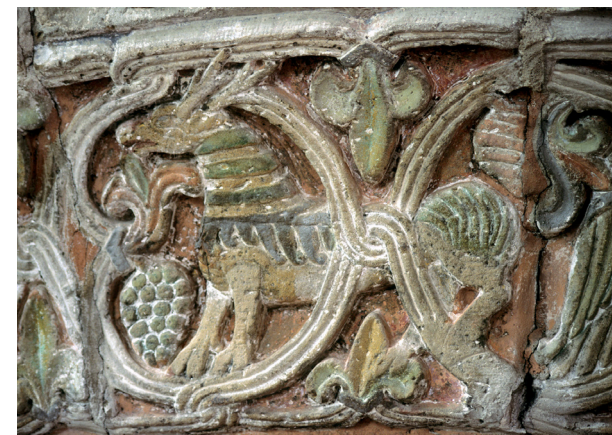
Fig. 17. Båge VII. Medaljong 7–8.
Archivolt VII, medallions 7–8.

Medaljong 7 (fig. 17): Framdelen av en gul, i blått selad hjort med grön, långhårig, lockig bakdel. Hjorten betar av en bladro-

sett ovan en blå druvklase. Framklövarna står på medaljongens undre ram, hornen skär över den övre. Dess bakre del finns i medaljong nr 8.

Medaljong 8 (fig. 17–18): Hjortens bakdel, med vänster bakhov på rankans underdel (hov och ranka här ej färdighuggna), den högra i mellanrummet mellan medaljongerna 7 och 8. Tvärs genom medaljongen går en fog. Den norra stenen har en avtrappning på någon centimeter, fylld med kalkbruk och täckt av sekundär övermålning, som på ett försåtligt sätt är integrerad med kringliggande originalsikt. Den röda färgen är dock mörkare än originalet,

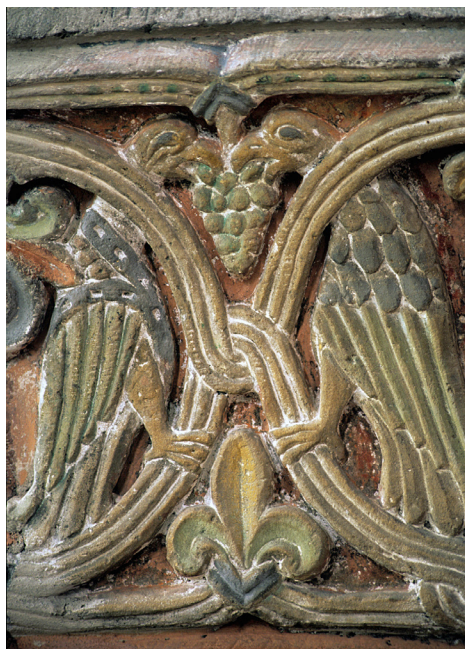
Fig. 18. Båge VII. Medaljong 8-9.
Archivolt VII, medallions 8-9.

Stenen söder om fogen har också behuggits. Denna sten sitter omedelbart norr om valvbågens mittfog. Vid minskningen av de båda stenarna har medaljongen tappat halvknutarna som de i andra medaljonger omlottlagda vingirlanderna bildar upp- och nedtill; samtidigt har en stor del av en druvklase gått förlorad, så att motivet har mist sin tydbarhet. Formandet av klasen är inte fullbordat: ämnet har bara randats vågrätt. Den efterföljande lodräta randningen och avrundningen av de så åstadkomna fyrkanterna till druvor har aldrig blivit

utförd. Detta skulle kunna tyda på att reliefen grovhöggs på marken, för att finbehandlas först efter uppmurningen. Klasen är övermålad med samma ljusa, rödockra originalsikt som syns överallt i båge VII, och har inte retuscherats.

Till höger vänder en fågel ryggen mot medaljongens mitt. Den sticker sitt huvud in i övre trekanten mellan medaljong 8 och 10, och äter av en grön druvklase, som här ersätter den sedvanliga bladrossetten. Fågeln är gul med blå sele, blått öga och gröna vingar.

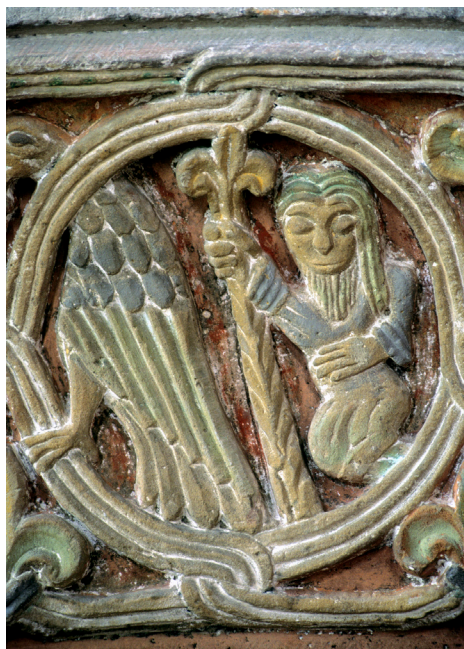
Fig. 19. Båge VII. Medaljong 9.
Archivolt VII, medallion 9.

Medaljong 9 (fig. 12, 18-19): T.v. en fågel,

pendang till den i föregående scen, som äter av samma druvklase. Denna fågel saknar sele men är i likhet med den motstående gul. Färgen skiftar mot blått på ryggen genom färgblandning, inte genom separering av färgerna i reliefens olika nivåer; vingarna är gröna.

T.h. en liten mansfigur med grönt hår och långt, grönt skägg som förefaller knäböja med oartikulerade ben och osynliga fötter – de verkar omlagda med ett band nedanför knäna. I sin stora högra hand håller han en palm, eller möjligtvis en liljekrönt stav, med mönster som en palmstam. Hans vänstra hand har aldrig haft mer än fyra fingrar. Hans jacka är blågrå, kjorteln (endast måleriskt skild från jackan) är grön; ansiktet och händerna starkt gula.

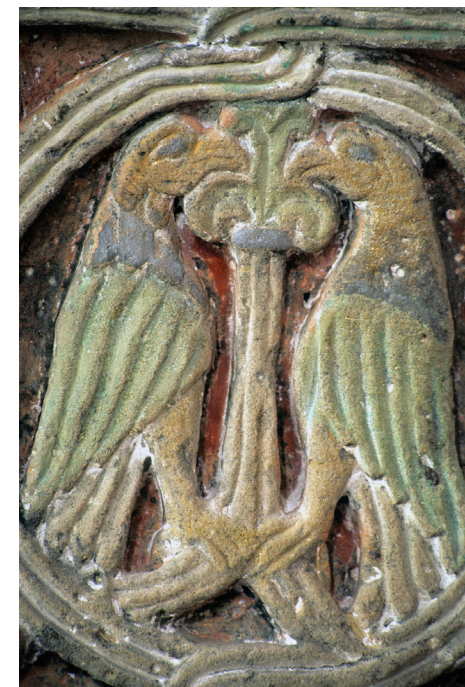
Fig. 20. Båge VII. Medaljong 10.
Archivolt VII, medallion 10.

Mellan medaljong 10 och 11 finns en fog där stenmaterial saknas och en reparation har utförts i omålad kalkstuck. På den vänstra sidan har således girdanden beskuret, halvknopen mellan scenerna försvunnit, och en bladrossett mellan rundlarna skadats.

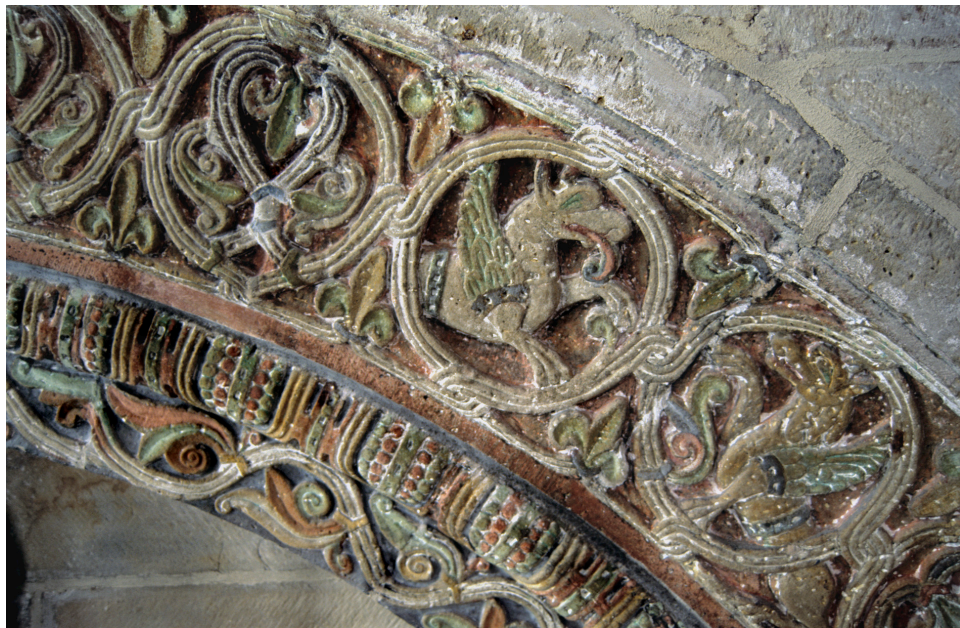
Medaljong 12 (fig. 13, 21): Hjärtträd med toppbladrossett. De inre slingorna är blågrå, de yttre gröna, som i nr 11. En stor skada är retuscherad i kalkstuck och ljus färg.

Fig. 21. Båge VII. Medaljong 12-14.
Archivolt VII, medallions 12-14.

Medaljong 14 (fig. 21): Grip med bakkroppen synlig utanför medaljongen, där den ersätter den sedvanliga undre bladrossetten. Kroppen är gul, med blågrå sele och gröna vingar. Griparna i medaljongerna 13 och 14 är vända mot varandra och bildar en heraldisk enhet, som går utöver medaljongramarna. Slingan har rikligt med malakitgröna rester ovanpå gulockra ursprungsfärg.

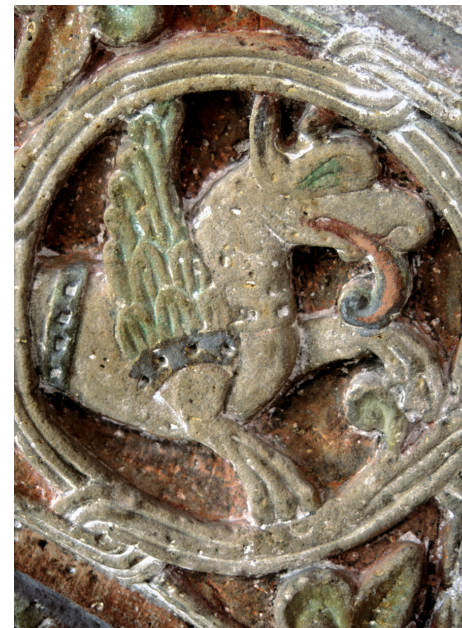
Medaljong 13 (fig. 21, 22): Grip vars bakropp utanför medaljongen döljs av en bladrossett. Varelsen är gul, med blågrå sele, gröna vingar, grönt öga och röd tunga med blå kanter (detta drag återfinns ock-

så hos norra lejonet i lunetten). Bakgrunden starkt förmörkad av retuscher.

Fig. 22. Båge VII. Medaljong 13.
Archivolt VII, medallion 13.

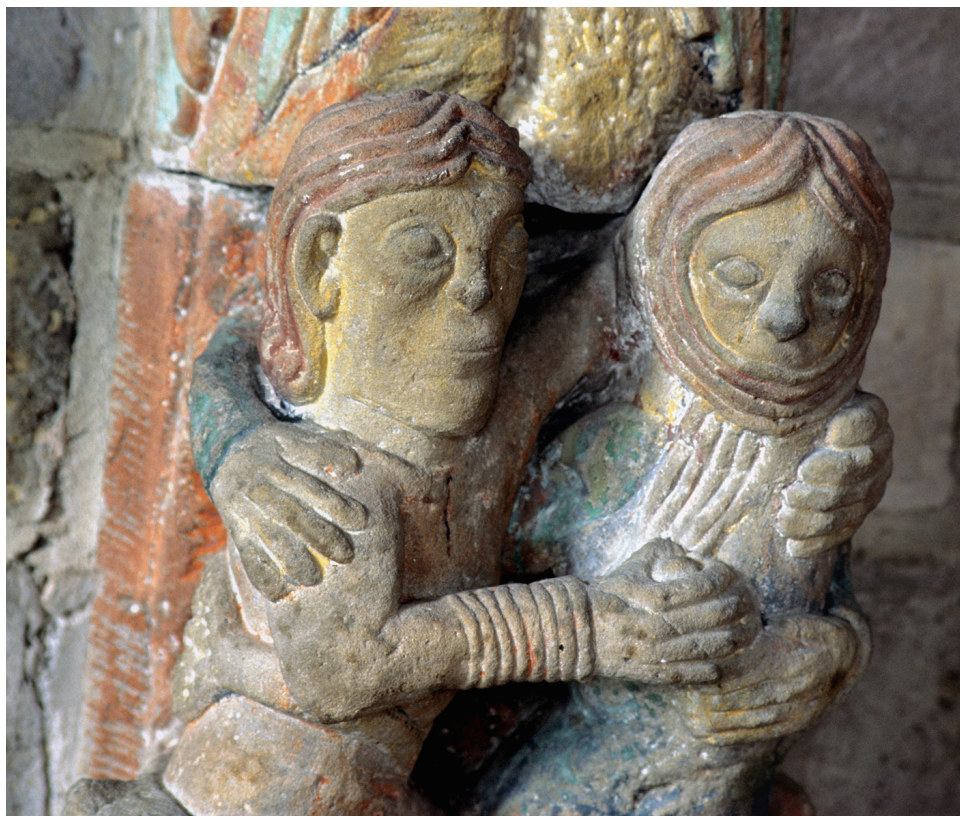
Fig. 23. Människofigurerna på serafens konsol.

The two figures on the seraphs support.

Konsolen visar i högre relief ett människopar med armarna om varandra, sittande på två lejonhuvuden. Det är dock osäkert om människofigurerna och lejonhuvudena ursprungligen hört samman; även om ingen tydlig fog kunde iakttas förefaller de sekundärt hopfogade. Också de båda lejonhuvudena verkar vara sekundärt sammanfogade – ytorna mellan dem är grovt och oregelbundet behuggna, liksom ytan bakom människofigurerna, som rampone-

rats vid hoppassningen med serafen. De råhuggna ytorna är övermålade med röd färg.

Det norra lejonhuvudet är rött, det södra rött och gult med fördriven övergång. Båda har öppna gap och är försedda med samma kommaformade ögon och kraftiga ögonbrynsbågar som lunettens norra lejon. Den norra konsolpersonen, en man, är klädd i röd, ärmlös skjorta, styrkebälte, röda ringar på högra underarmen, och

röd dräkt på nedre delen av kroppen; ben och fötter försvinner oklart i mellanrummet mellan människorna och lejonhuvudena. Figuren håller ett runt, oidentifierat föremål i högra handen. Händer och huvud är stora i förhållande till kroppen, anletsdragen är karakteristiska, med mittbenat lockigt hår, stora ögonlockskantade ögon, liten näsa, urgröpta kinder, framskjutet käkparti med stor haka, öron formade som voluterna på ett joniskt kapitäl. De nakna partierna är målade i ren gulockra, dels på nedsliten kredering, dels direkt på sandstenen.

Figuren håller sin vänstra arm om axlarna på den andra, södra, konsolpersonen, vilken i sin tur håller sin högra hand om axlarna på den norra. Den norra figuren verkar vilja lägga föremålet i sin högra hand i den andras vänstra. Om den södra konsolpersonens kön råder det delade meningar: den bär ärggrön klänning med långa, vida ärmar med snibb. Det röda håret ser ut att växa i ring runt huvudet, så att munnen täcks; varje hårslinga har två rötter, en till vänster och en till höger på huvudet; det är verkligen hår och inte något klädesplagg. Under detta i hästskoform växande hår framsticker mera hår på sådant sätt, att det lika gärna kan vara skägg. I jämförelse med den norra figurens betydligt kraftigare anletsdrag, ter sig dock den södras som avgjort kvinnliga. De nakna partierna är gula, som på den andra figuren. Båda påminner i sina proportioner och sin bristfälliga artikulering starkt om mannen i medaljong 9. Ett med den södra figurens i det närmaste helt identiskt huvud finns också

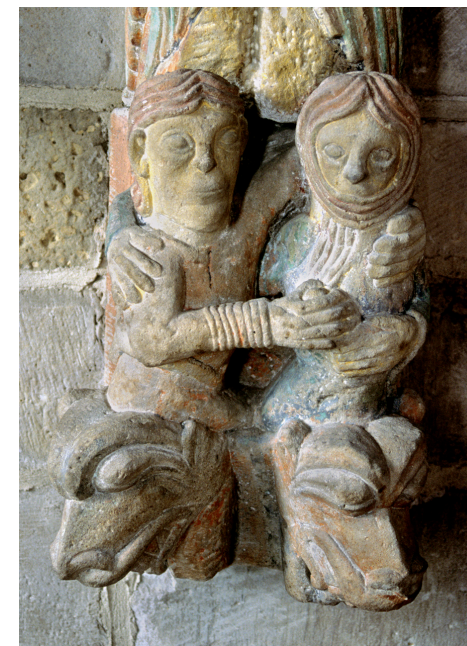
Fig. 24. Konsol med människofigurer och lejonhuvuden under serafen.

Corbel with human figures and lion heads supporting the seraph.

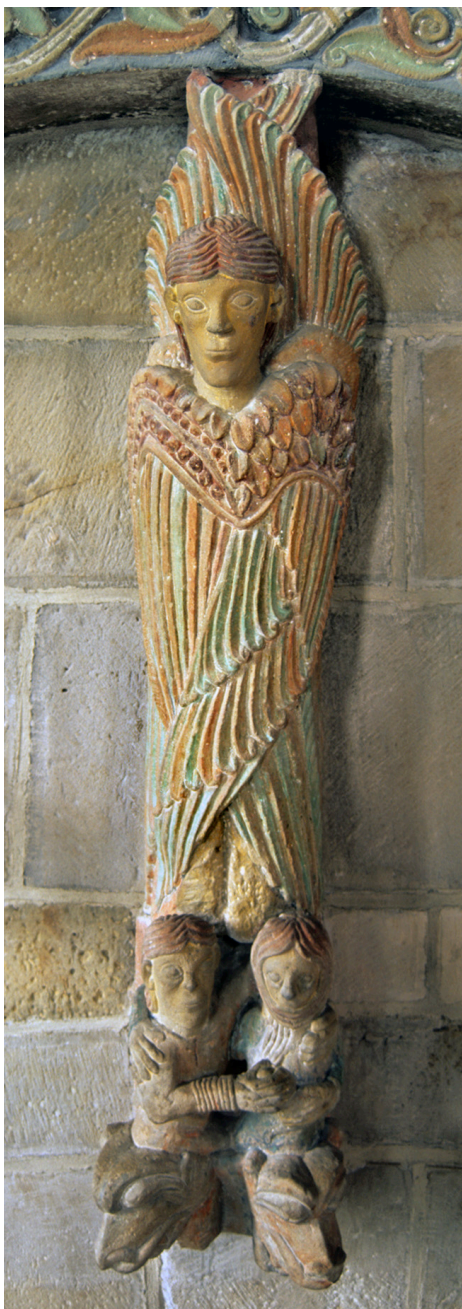
Fig. 25. Serafen och konsolen.
The seraph and its support.

Här bör observeras att serafen och konsolen ursprungligen inte har hört samman. Konsolen sitter rakt över undre bågens hjässa, så långt ner som det går; och den på konsolen stående serafens (sekundärt avhuggna) vingar berör undersidan av den övre bågens hjässa och tycks stöda dess mitt. För att ensemblen skulle få rum här, måste serafen stå något nedsänkt bakom konsolfigurernas huvuden, varför det blev nödvändigt att hugga bort dess framskjutande fötter. Alternativet hade varit att halshugga paret på konsolstenen. Bakom serafen syns en i väggen inmurad kolonn, tillhörig samma stenstycke som serafen.

Ovanpå konsolen står serafen, med ett vingpar riktat uppåt, och de två andra svepta kring kroppen. Det uppåtriktade vingparet har huggits av för att figuren ska få plats under den övre bågen (detta för övrigt i likhet med kollegan i transeptets nordvästra hörn (se fig. 3:4), som för att passa in i den därstädes belägna ædiculan fått sina vingpar kapade i jämnhöjd

med hjässan). Händer eller armar syns inte, men fötter har funnits (se ovan). Håret är rött. Under det syns på ett ställe grönt, som uppenbarligen är stänk. Ansiktets starkt gula färg ligger på tydliga rester av nedskrapad kredering, kvarsittande kring ögon, öron och överallt i gropar och porer, likaså på brottytan efter de bortslagna fötterna. I ögat syns rester av gråsvart eller gråblått. Anletsdragen är tvillinglika den norra konsolfigurens. Fjäderskruden går i rött och grönt; de korta vingfjädrarna i brösthöjd är nu röda men var tidigare gröna. Mycket av ursprungsfärgen finns fortfarande kvar, men retuscher i mörkbrunt är särskilt ymniga på den södra sidan. Både seraf och konsol har getts större kontrast genom sekundär förmörkning av konturer och nedsänkta partier.

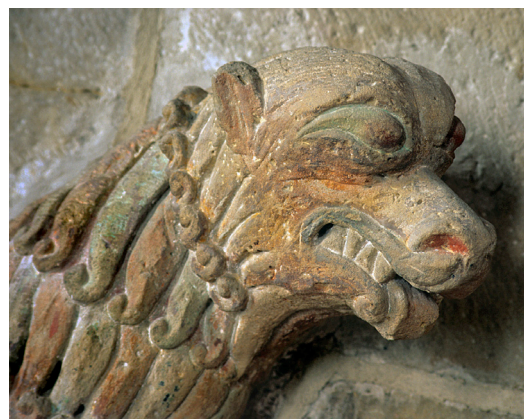
Fig. 26. Norra lejonets huvud.
The head of the northern lion.

nen är gröna på nedskrapat rött. Svansen är grön med inslag av rött så länge den ligger på lejonets kropp, den på väggen ristade fortsättningen är röd. Djuret har hållit något mellan framtassarna (man ser en slinga av lockigt hår eller ull), som har huggits bort jämte nedre delen av den sten ur vilken det har skulpterats. Stenen bakom är huggen med tandmejsel och har varit målad i mörkgrått. Fördjupningar i reliefen är sekundärt markerade med gråsvart, t.ex. mellanrummen mellan lockarna i manen och linjer i och kring ögat.

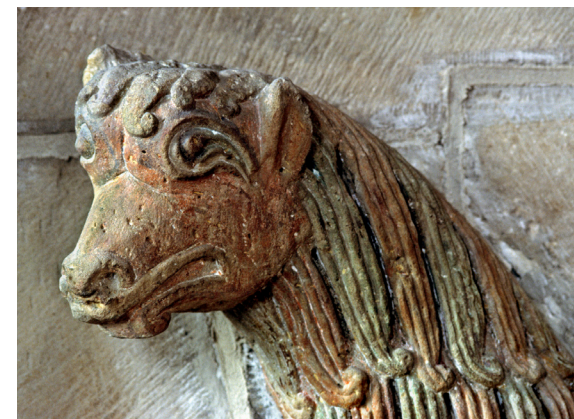
Huvudet är målat i rött, ögat i grönt, med markeringar i sekundär gråsvart fördjupningsfärg. Hjässan har gröna manlockar, övriga lockar är omväxlande gröna och röda, fördjupningarna mellan dem är sekundärt förmörkade. Lejonet är i övrigt grönt med röda kanter på bog och framben, och tre röda, endast målade, ringar

Fig. 27. Södra lejonets huvud.
The head of the southern lion.

under magen. Den tvinnade svansen har vartannat slag rött, vartannat grönt; dess ristade fortsättning på väggen bakom är också tvinnad, men finare och ofullständigt; den har alltid varit helröd. På skinkan en "skyddsdräkt" av selar med flikigt foder, som i hålen lämnar något av hårremmen bar. Selyget är rött, fodret grönt; där det stöter mot lejonets hårrem är denna röd, inte grön som på övriga delar av kroppen. Bakbenen är röda, grönkantade. En bortbruten slinga under framtassarna är färgad röd. Stenen som relieflejonet sitter på liknar det norra lejonets.

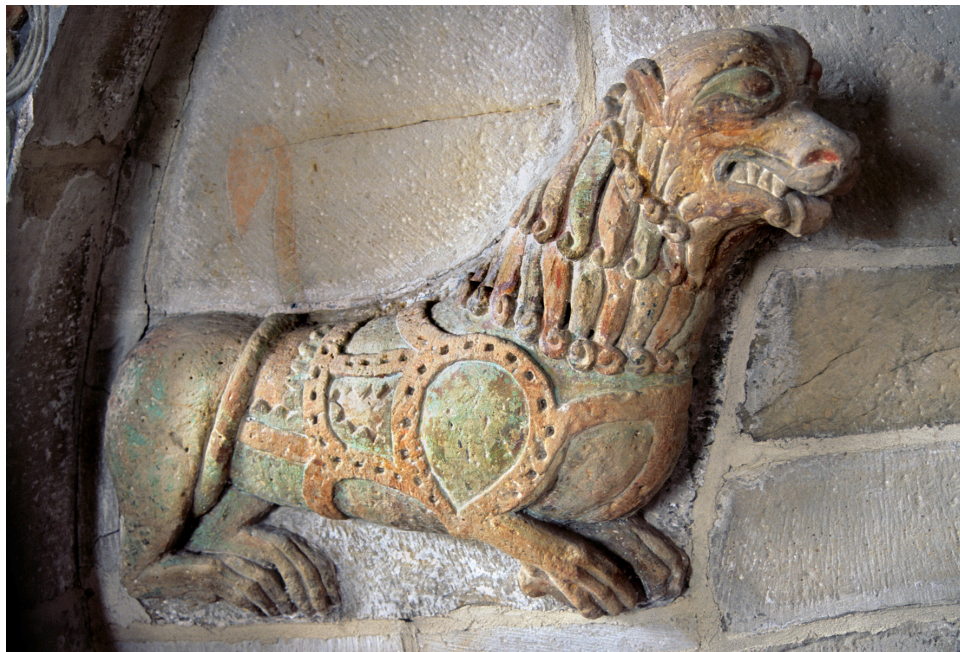
Fig. 28. Norra lunettejonet.

The lunette's northern lion.

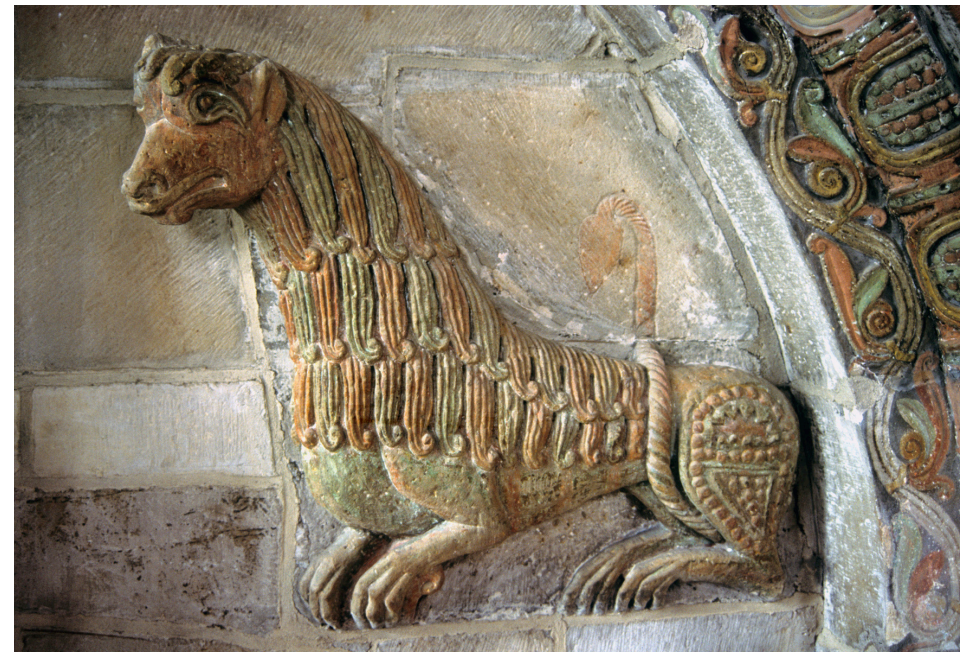
Fig. 29. Södra lunettejonet.

The lunette's southern lion.

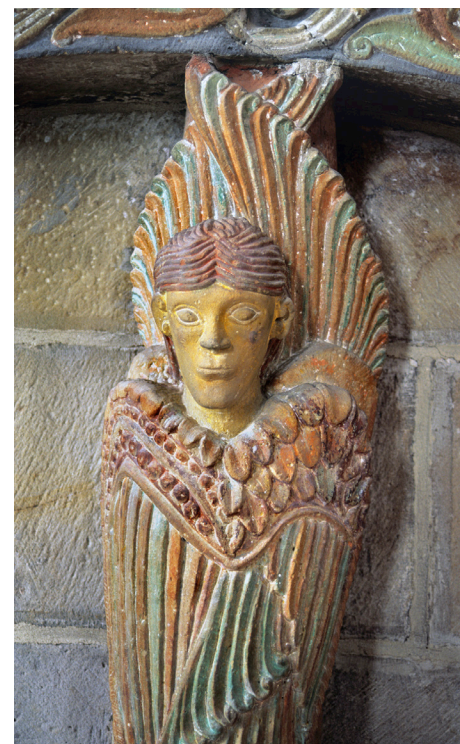
Fig. 30. Serafen i baldakinens lunett.
The seraph in the canopy lunette.

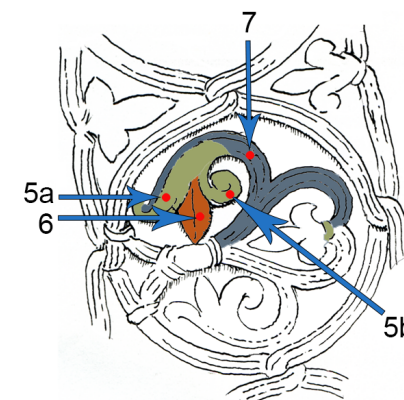
Fig. 31. Medaljong 18. © Teckning av Bo Ossian Lindberg, med färgindikation och provtagningspunkter.

Medallion 18. Drawing by Bo Ossian Lindberg, indicating colour and sample points.

konturförstärkningen och är gjord med samma rödockra som rekonstruktionen av anfangsstenen på bågarna V-VI. Under denna rödockra finns samma slarviga retuscher i mycket mörk ockra som syns i de flesta av de föregående medaljongerna. Under dessa retuscher ligger originalfärgen i ljus, eldig rödockra ovanpå förutvarande rödockraresten på rester av kredering: vi har alltså fyra skikt av ockra, varav de två översta är jämförelsevis nya.
