Análise espacial da zona ripária do córrego gleba Cambará, Marumbi-PR

Spatial analysis of the riparian zone of the stream Gleba Cambará, Marumbi-PR

Tiago Soares de Oliveira^{1(*)}
Éderson Dias Oliveira²

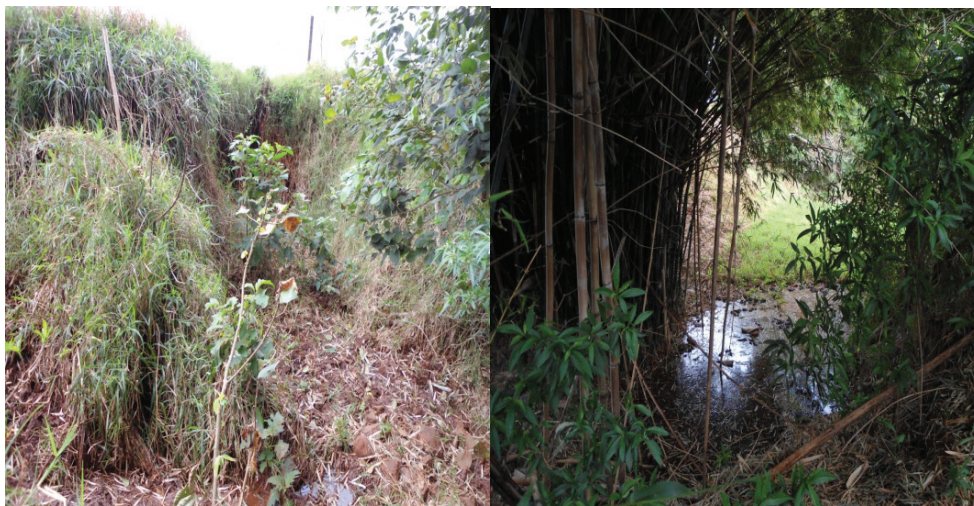
Figura 4 - Área da nascente

Ponto I: o primeiro ponto a ser identificado foi no trecho da nascente, localizado entre as coordenadas 23° 42' 38" S e 51° 40' 03" O, a 557 m de altitude. Nesse ponto, observou-se ausência de matas ciliares, abaixo do exigido pela Lei, com

áreas de pastagens e presença de trechos de cultivos agrícolas como trigo, soja e a cana de açúcar (Figura 4).

As características de pequenas propriedades aliadas a práticas insustentáveis de uso da terra tem levado à derrubada da vegetação, e uso agropecuário intensivo o que tem potencializado alterações das características tanto morfológica como florísticas do córrego. Pela primeira foto (Figura 4), pode-se notar a vegetação ciliar quase que inexistente, sendo predominante, no trecho, uma vegetação herbácea de pecuária.

Ainda é possível notar uma alteração morfológica com canais alterados, seja pela sedimentação ou erosão lateral. Assim como foi encontrado ao longo de todo o córrego, foram detectados vários processos de ravinamentos, que potencializam o carreamento de sedimentos para os fundos de vales. A insipiente vegetação ciliar conciliado

com depósitos de sedimentos potencializam alterações drásticas na qualidade ambiental desse sistema fluvial.

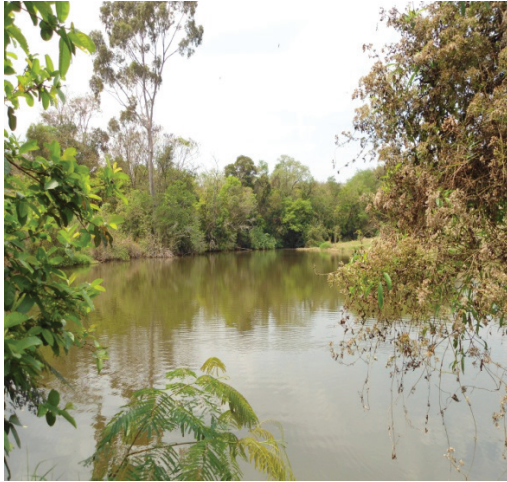
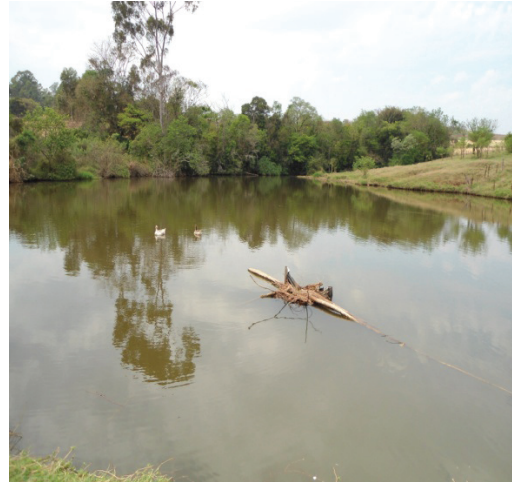
Figura 5 - Área da Represa

Ponto II: o segundo ponto analisado foi à área de um lago artificial, localizada a 553 m de altitude entre as coordenadas 23° 42' 32" S e 51° 40' 10" O. Nesse trecho, ficou evidente a interferência antrópica já em estado bastante avançado, onde foi construída uma barragem no canal, formando uma represa. Essa represa é utilizada para abastecer uma residência no entorno, além de ser utilizada para irrigação de produtos agrícolas e hortaliças, como maracujá e tomates, além de servir para criação de peixes e abastecimento de gado (Figura 5).

No ponto, observou-se que a margem esquerda da represa encontra-se sem vegetação ciliar, com presença de gramíneas, utilizadas para pastagem, ao passo que, na margem direita, apresenta uma pequena faixa

de vegetação de aproximadamente 10 metros, bem abaixo do exigido pela Lei (Figura 5).

Esses reservatórios artificiais quase sempre servem em maior parte, para o abastecimento de animais. Estes, no trajeto até o reservatório criam caminhos preferenciais de passagem, por onde desenvolvem ravinas que sulcam as encostas. No trecho em análise, foi observado esse tipo de efeito, que potencializa o assoreamento e retirada de solos, impactando, tanto o sistema encosta, como o sistema fluvial. É bem evidente que o tipo de uso da terra tem direcionado o grau de proteção do canal, uma vez que a margem esquerda, com predomínio de pastagem apresenta uma vegetação ciliar incipiente. Já, na margem direita, onde predomina o uso da terra com o plantio de cana de açúcar, intercalada, a cada três anos, pela cultura da soja, há uma vegetação mais desenvolvida. Dessa forma, no canal em análise, há relação entre áreas de cultivos e zona ripária mais desenvolvida, área de pastagem e vegetação ribeirinha mais alterada.

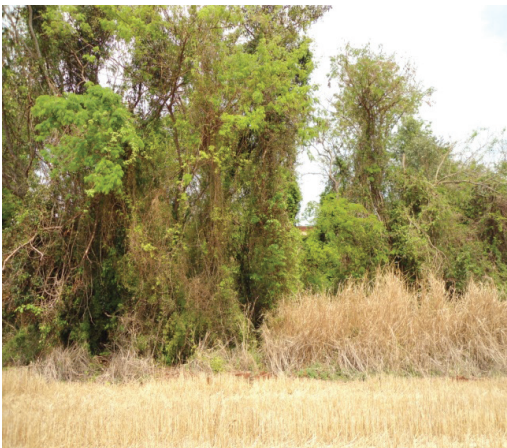
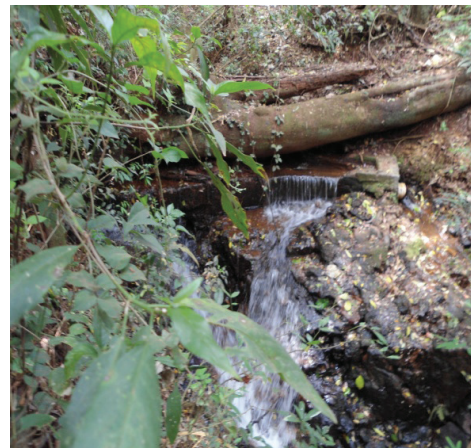
Figura 6 - Porção da média bacia

Ponto III: o terceiro ponto localizado entre as coordenadas 23° 40' 22" (S) e 51° 40' 18" (W), está a uma altitude de 548 metros (Figura 6). Nesse trecho, foi onde se observaram as maiores áreas com vegetação ciliar, com aproximadamente 15 metros de largura, ainda que inferior ao recomendado pela legislação. As encostas do trecho, apresentam presença de cultivos agrícolas temporários como a soja, o trigo, o milho e a cana de açúcar.

Nesse ponto, foram identificadas várias espécies arbóreas, com porte bem desenvolvido superando os 10-15 metros de altura.

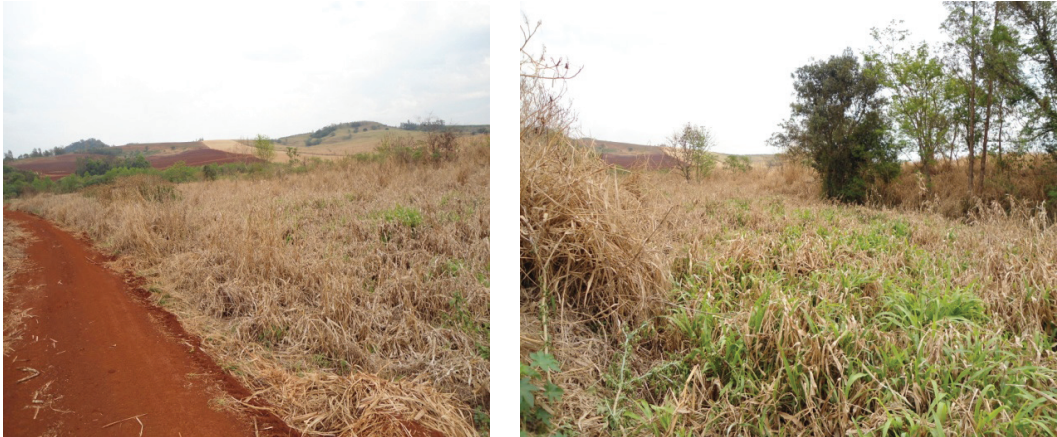
Figura 7 - Área da baixa vertente

Ponto IV: esse ponto se localiza já no trecho inferior ao córrego, entre as coordenadas 23° 42' 13" S e 51° 40' 30" O, a uma altitude de 541 m. As adjacências do canal, nesse ponto, predomina o uso intensivo da terra com o cultivo da monocultura de cana-de-açúcar. A condição da vegetação ciliar, nesse ponto, está bastante alterada, sendo mínimas as áreas com resquícios de mata ciliar. Pelas observações, pode-se notar uma área de várzea, não tendo o canal um trecho desenvolvido, sendo que a drenagem extrapola para a planície do canal (Figura 7).

Em conversa com moradores da região, pôde-se compreender um pouco mais das características locais, uma vez que esse trecho do canal foi muito utilizado na década de 1990 para o cultivo de arroz, onde algumas famílias da zona rural e, até mesmo da zona urbana, praticavam essa cultura de subsistência.

Com o processo do êxodo rural, e, também, pela proibição de se cultivarem produtos agrícolas nessa área, os pequenos

produtores abandonaram o local, sendo que, atualmente, predomina uma área com faixas de vegetação rasteira e de várzea, com ausência de espécies arbóreas. Dessa maneira, as alterações, tanto de mata ciliar como dos aspectos morfológicos do canal fluvial estão em parte, relacionados às formas insustentáveis de usos da terra no setor.

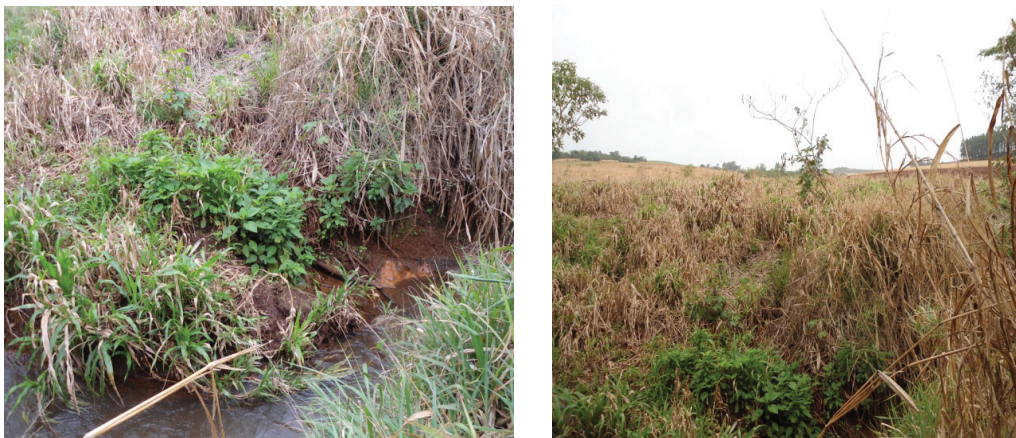
Figura 8 - Área da foz do córrego Gleba Cambará

Ponto V: o último ponto investigado foi a área da foz do córrego, localizado entre as coordenadas 23°41'23"

S e $51^{\circ}40'49''$ O, numa altitude de 525 m (Figura 8). A partir de um viés comparativo, entre o córrego Ariri e o seu canal tributário córrego Gleba Cambará, observa-se uma discrepância nos estágios de desenvolvimento da vegetação ciliar.

O córrego Ariri, por sua vez, apresenta significativas parcelas de vegetações, ao passo que o córrego Gleba Cambará apresenta vegetação quase que, totalmente, alterada com predomínio de vegetações rasteiras e de várzea pouco desenvolvidas.

Esses fatores demonstram a insustentabilidade de uso da terra que tem refletido em alterações bruscas das condições vegetativas em áreas lindeiras aos trechos fluviais.

Isso posto, é indispensável que medidas de cunho preventivo e corretivo sejam, de fato, efetivadas, visando manutenção de um pertinente equilíbrio ecológico em áreas que, como apresentados acima, na qual sofreram e ainda sofrem, de certa forma, toleram o uso e o manejo inadequado do uso do solo em áreas de preservação ambiental.
