Alterações na morfologia de canais fluviais na área urbana de Guarapuava (PR)

Morphological changes of river channels in the urban area of Guarapuava (PR), Brazil

Ambiência Guarapuava (PR) v.8 Ed. Especial - I p. 757 - 773 Novembro 2012 ISSN 1808 - 0251
DOI:10.5777/ambiencia.2012.03.09

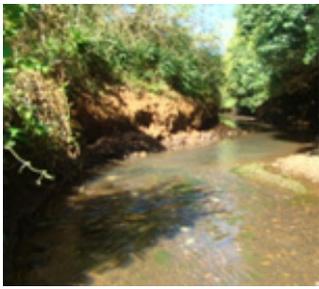
<p>A</p>	<p>Não-canalizados: referem-se aos trechos fluviais que escorrem abertamente pela área urbana, sem intervenções de obras de engenharia ao longo da seção transversal. Figura A – trecho do baixo curso do arroio Carro Quebrado.</p>

Nas figuras A, B e C do arroio Carro Quebrado, quadro 1, tem-se representação dos tipos de trechos fluviais presentes na área urbana de Guarapuava. As análises dos levantamentos foram discutidas individualmente por bacia hidrográfica. Ao final foi realizado um apanhado geral, a fim de tecer algumas considerações sobre as condições dos cursos fluviais da área urbana de Guarapuava.

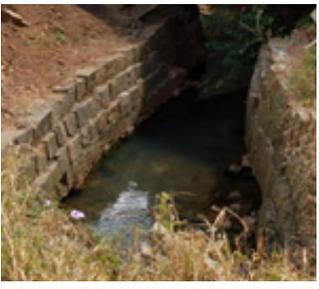
<p>B</p>	<p>Canalizados - mistos: canais que possuem trechos com as margens/leito impermeabilizados por obras de canalização. Esses canais podem apresentar trechos com as duas margens edificadas, trechos com apenas uma margem ou somente o leito. Figura B – trecho do médio curso do arroio Carro Quebrado.</p>

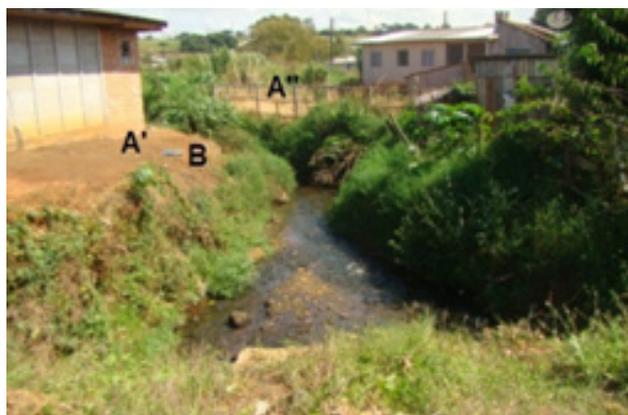
Figura 2. Alterações na rede de drenagem da bacia do arroio Barro Preto
Fotografia Éderson Dias de Oliveira, março de 2011.

Na figura 2, são visíveis alguns efeitos na morfologia fluvial no trecho inferior do arroio. Os pontos A' e A'' apresentam evidências de aterramento da planície para a construção de residências, além da ligação da rede de esgoto doméstico (ponto B) diretamente no arroio. O insuficiente planejamento da ocupação de áreas ribeirinhas e a instalação de residências ilegais têm potencializado os riscos ambientais, nos eventos de chuva concentrada.

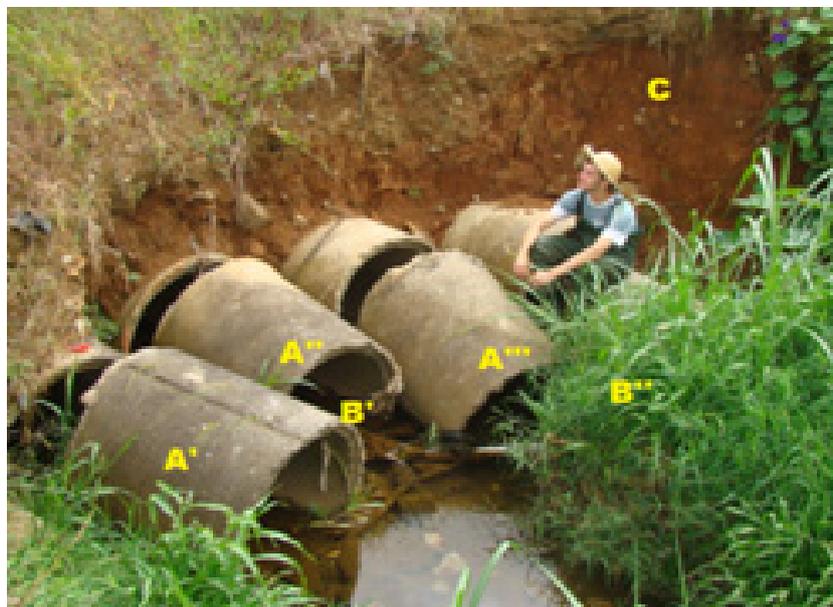
Figura 3. Seções fechadas com entulho e alteradas pela desestabilização do solo

duetos apresentam seções fechadas que estão parcialmente ou totalmente aterradas por entulhos, sedimentos e/ou vegetações (Figura 3).

Na figura 3 são mostrados os dutos de uma seção fechada alterada (A', A'', A'''), com entulhos e vegetação impedindo a passagem de água (B' e B''), além de barranco com indícios de processos erosivos. Seções desse tipo durante eventos de chuva, retardam a drenagem da vazão do trecho fluvial, em decorrência da baixa capacidade de escoamento da seção fechada. Em campo, verificou-se que é comum ocorrer durante as chuvas o represamento da água a montante da seção (Figura 3) e o conseqüente extravasamento da água para a planície de inundação atingindo ruas e casas.

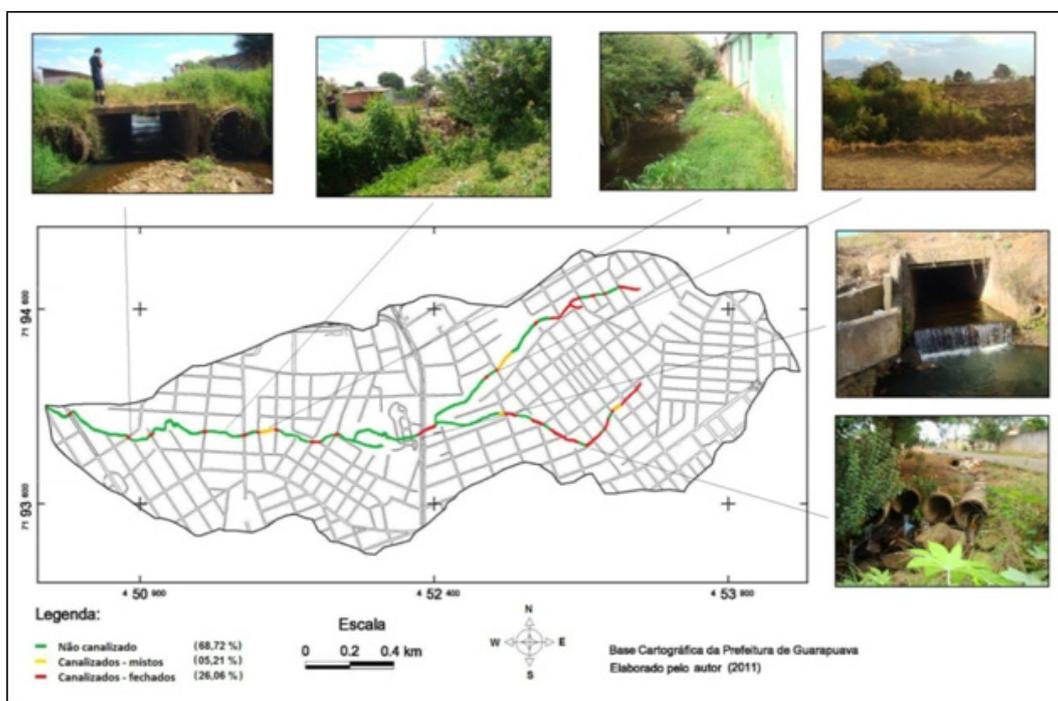
Figura 4. Classes de canalização na bacia do arroio Barro Preto

No mapa da figura 4, é possível observar a disposição dos trechos fluviais e suas características de acordo com as classes estabelecidas na BHABP.

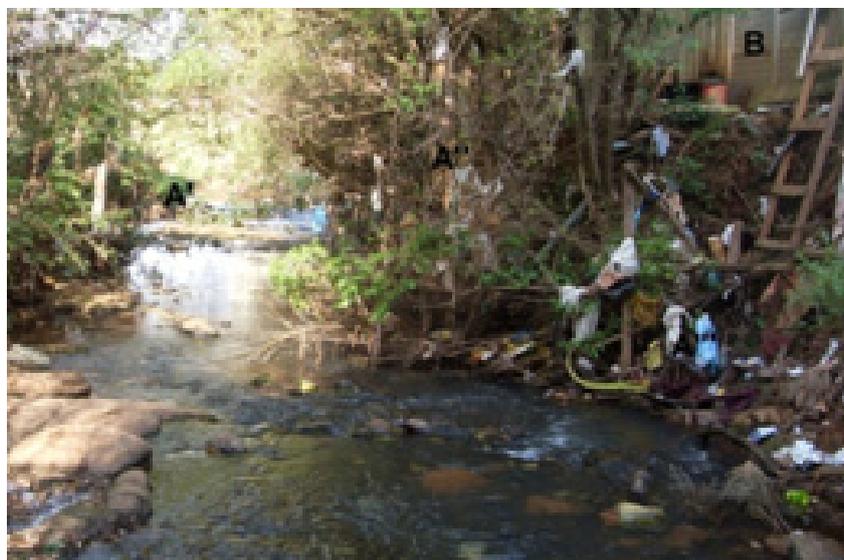
Figura 5. Modificação em trecho da rede de drenagem na bacia arroio Carro Quebrado
Fotografia: Éderson Dias de Oliveira, março de 2011.

Na figura 5 são apresentadas as alterações da morfologia fluvial em um trecho inferior do Arroio Carro Quebrado.

Nos pontos A' e A'' da figura 5, é possível notar áreas com acúmulo de resíduos sólidos ao longo do leito e margens do arroio, já no ponto B, há a instalação de uma residência a poucos metros do trecho fluvial. De maneira geral, na maior parte dos trechos, os problemas continuam quase que os mesmos, com a presença de lixo no canal e a ocupação de áreas de risco.

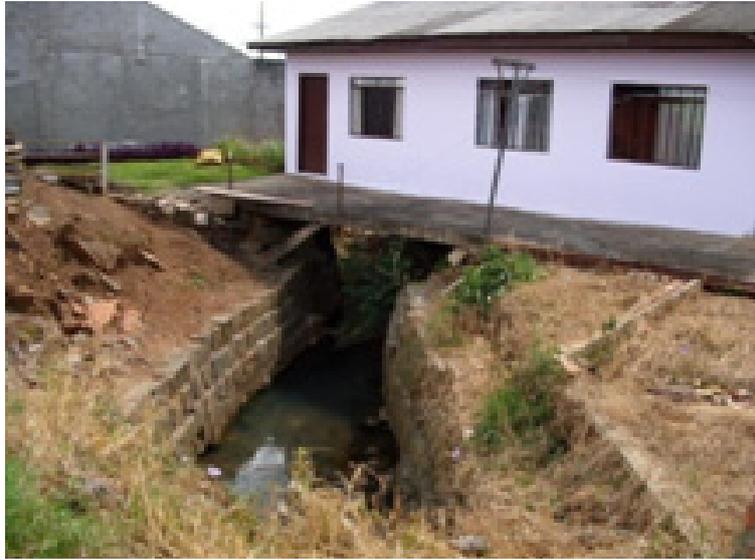
Figura 6. Moradia construída sobre tributário do arroio Carro Quebrado
 Fotografia: Éderson Dias de Oliveira, março de 2011.

Por último, cabe destacar os trechos fluviais com “canalização – fechada” que representaram 18,05% dos canais da bacia. Eles se localizam principalmente nas áreas mais densamente ocupadas e em trechos fluviais com pontes que ligam as ruas. Vários trechos apresentam áreas totalmente impermeabilizadas que são ocupadas por residências. Na figura 6 é mostrado um caso de ocupação urbana inadequada, haja vista a falta de planejamento e o alto risco que representa o local (sazonalidade das vazões) a inundações. Como se pode visualizar, residência foi construída sobre o curso fluvial.

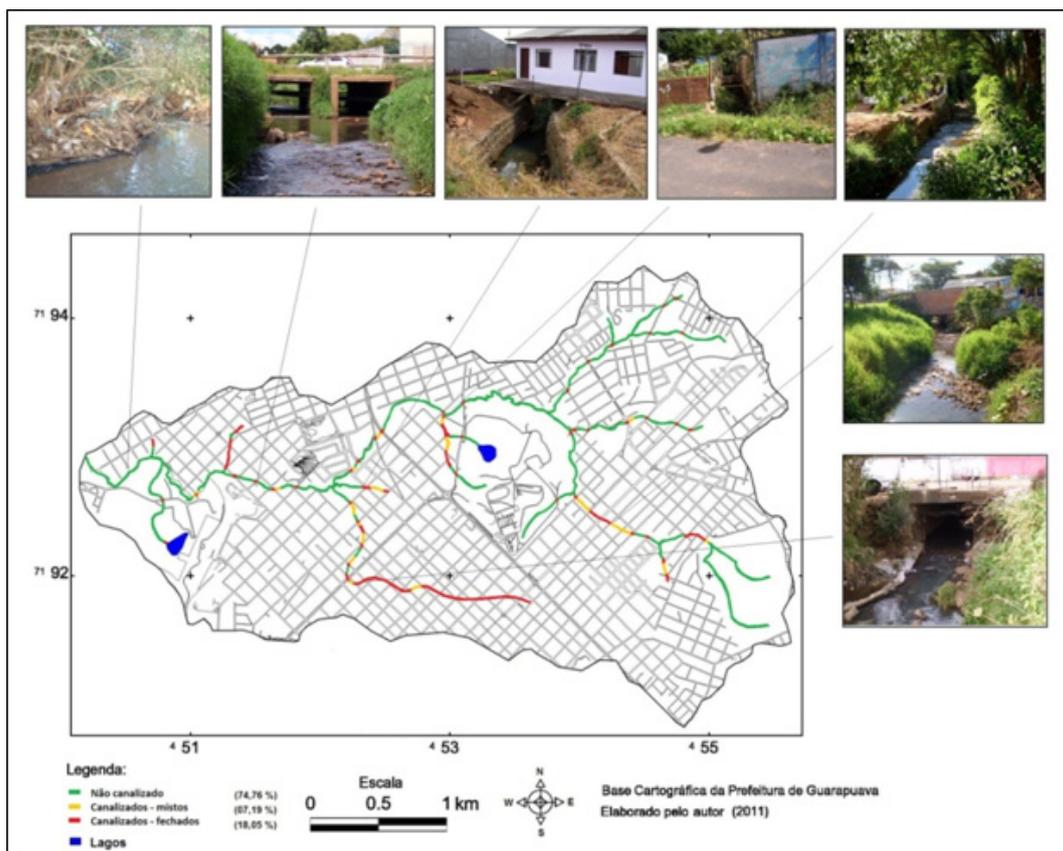
Figura 7. Classes de canalização na bacia do Carro Quebrado
 Fotografias: Éderson Dias de Oliveira, março de 2011.

No mapa da figura 7, é possível observar a disposição dos trechos fluviais e suas características de acordo com as classes de canalização definidas na bacia do arroio Carro Quebrado.

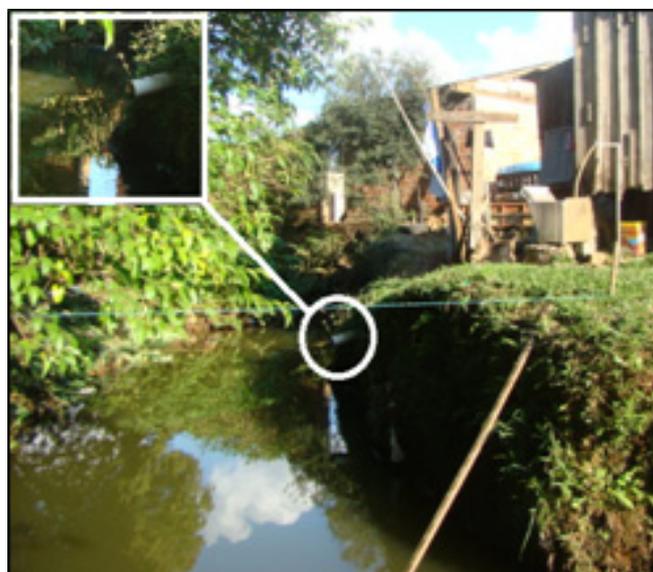
Figura 8. Despejo de efluentes doméstico no curso fluvial

Uma constante na bacia foi a identificação de pontos de ligações de esgotos diretamente no arroio. Nas áreas mais periféricas, verificaram-se várias casas localizadas próximo ao leito fluvial com despejos de efluentes domésticos no próprio arroio (Figura 8).

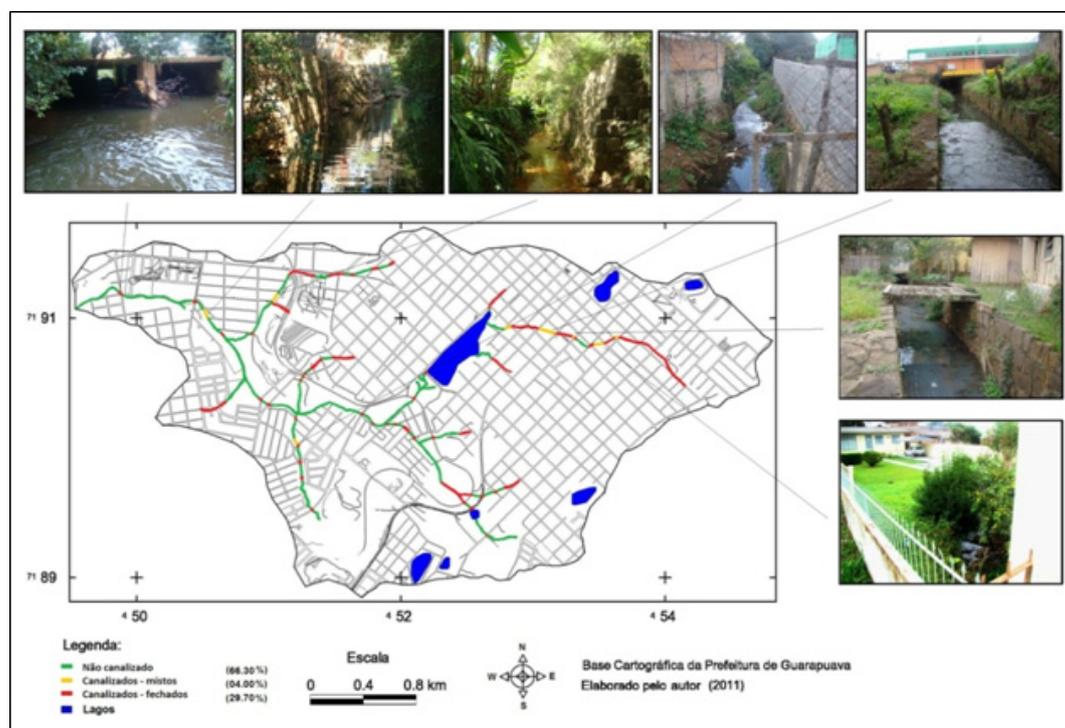
Figura 9. Classes de canalização na bacia do arroio do Engenho

Por último, cabe destacar os trechos “canalizados - fechados”, que representaram aproximadamente 29,70% dos canais da bacia, ou seja, um índice significativo se comparado às demais bacias estudadas. Nesses trechos, notou-se também que várias pontes e dutos apresentam seções que estão parcialmente ou totalmente aterradas por entulho, sedimentos e vegetação. É apresentada na figura 9 uma visão espacial geral da distribuição das classes de canalização da bacia arroio do Engenho.

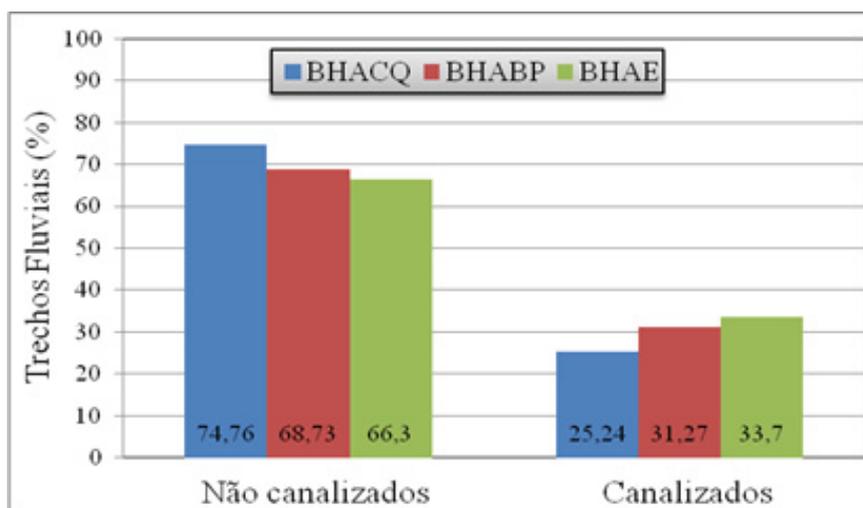
Figura 10. Classe de arroios canalizados e não-canalizados na cidade de Guarapuava (PR)

Contabilizadas as somas das classes de canalização, a BHACQ foi a que apresentou a menor proporção (25,24%) de trechos fluviais canalizados, ao passo que a BHAE apresentou a maior proporção (33,70) de trechos canalizados (Figura 10).

Esses valores demonstram variação pouco significativa se comparados os dados mensurados nas três bacias. De maneira geral, tomando uma média dos dados levantados e a representatividade dessas bacias, pode-se afirmar que a área urbana de Guarapuava apresenta cerca de 30% dos seus trechos fluviais canalizados, sendo o restante representado por trechos não-canalizados. Os trechos canalizados potencializam alterações morfológicas nos canais, como a artificialização fluvial (retilinação), alteração da dinâmica do fluxo d'água além do assoreamento e erosões em distintos trechos dos canais.
