NUEVOS TESTIMONIOS SOBRE LA ESTRUCTURA DE LAS CABAÑAS NURÁGICAS EN LA ALDEA DE ILOI - SEDILO (CERDEÑA - ITALIA)

New Evidences about the Structure of Nuragic Huts from the Village Iloi - Sedilo (Sardinia-Italy)

MARIA GRAZIA MELIS*

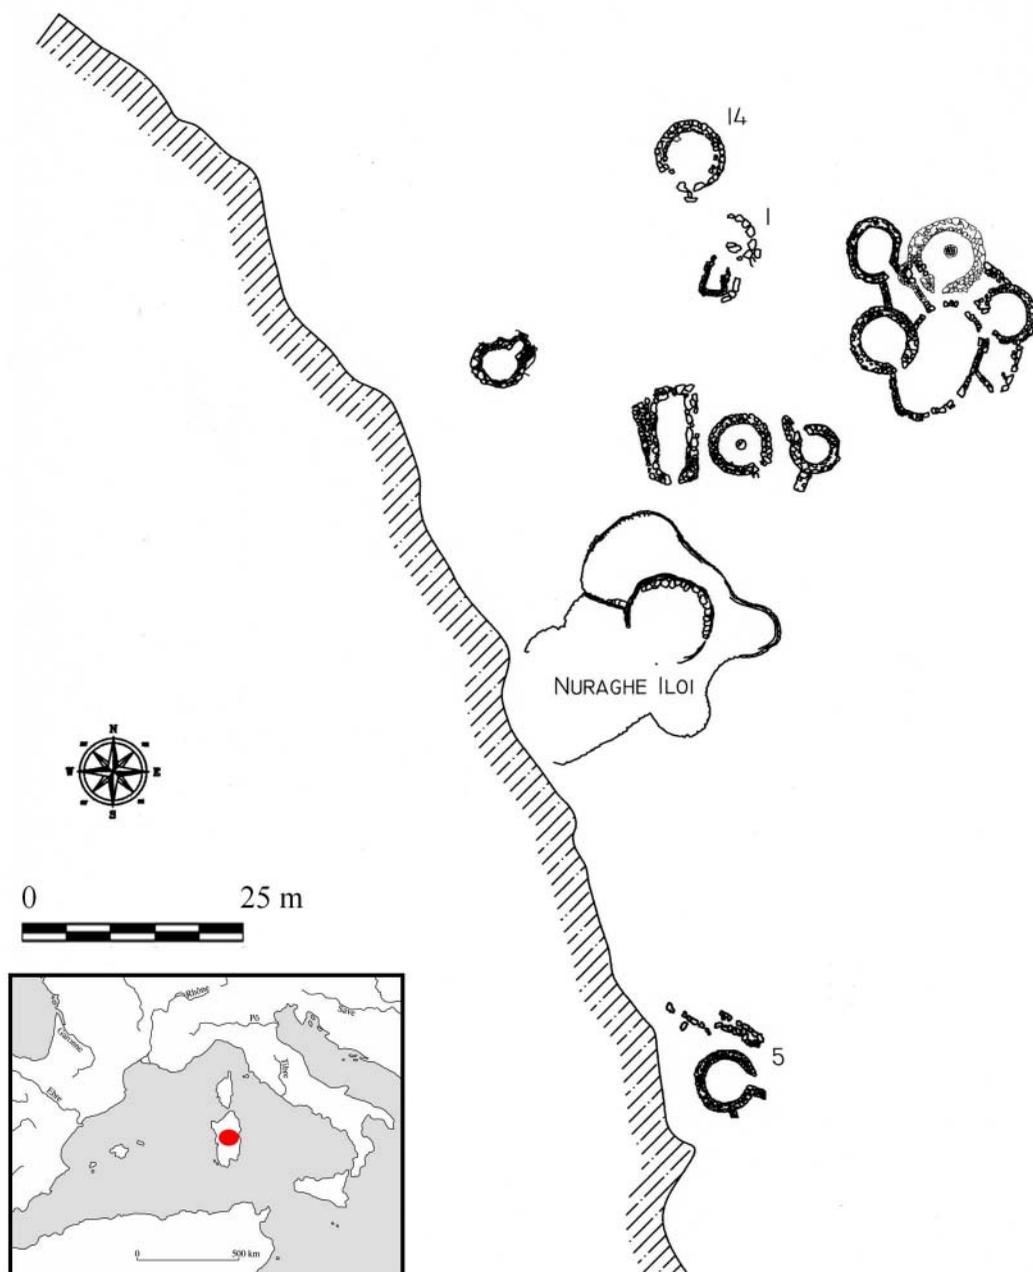
Fig. 1.—Complejo nurágico de Iloi. Planimetría general.

El complejo nurágico de Iloi (fig. 1) está constituido por un imponente *nuraghe* de tipo mixto, una gran aldea y dos estructuras funerarias (*tombe di giganti*) y está ubicado en el borde de una meseta caracterizada por una intensa presencia antrópica durante la Protohistoria (Depalmas, 1995; Melis, 1995; Tanda, 2003).

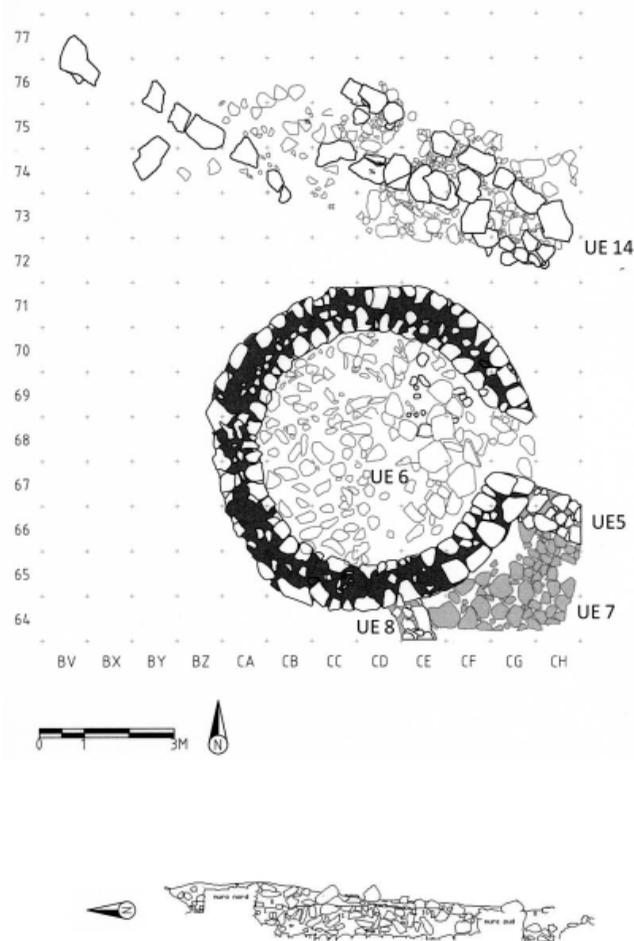
Fig. 2.—Complejo nurágico de Iloi. Planimetría y sección de la estructura 5.

Durante la primera fase de excavación de la UE 0, una capa de gran espesor en la parte este, con una disminución gradual hacia el oeste, salió a la luz una estructura circular de doble paramento con bloques poligonales y subcuadrangulares de grandes

y medianas dimensiones, calzados con pequeñas piedras. El relleno interior de los muros se compone de pequeñas piedras poligonales. La entrada de la estructura está orientada hacia el este-sureste. El vestíbulo de entrada quedaba insertado dentro del muro, no en posición perpendicular sino con un giro hacia el noroeste y presentaba el suelo enlosado. Las primeras unidades estratigráficas contenían el derrumbe de las estructuras murarias (UE 2), dentro y fuera de la cabaña, recubierto por una acumulación de pequeñas piedras al noreste que, probablemente, fue el resultado de la escorrentía en la parte superior de la pendiente.

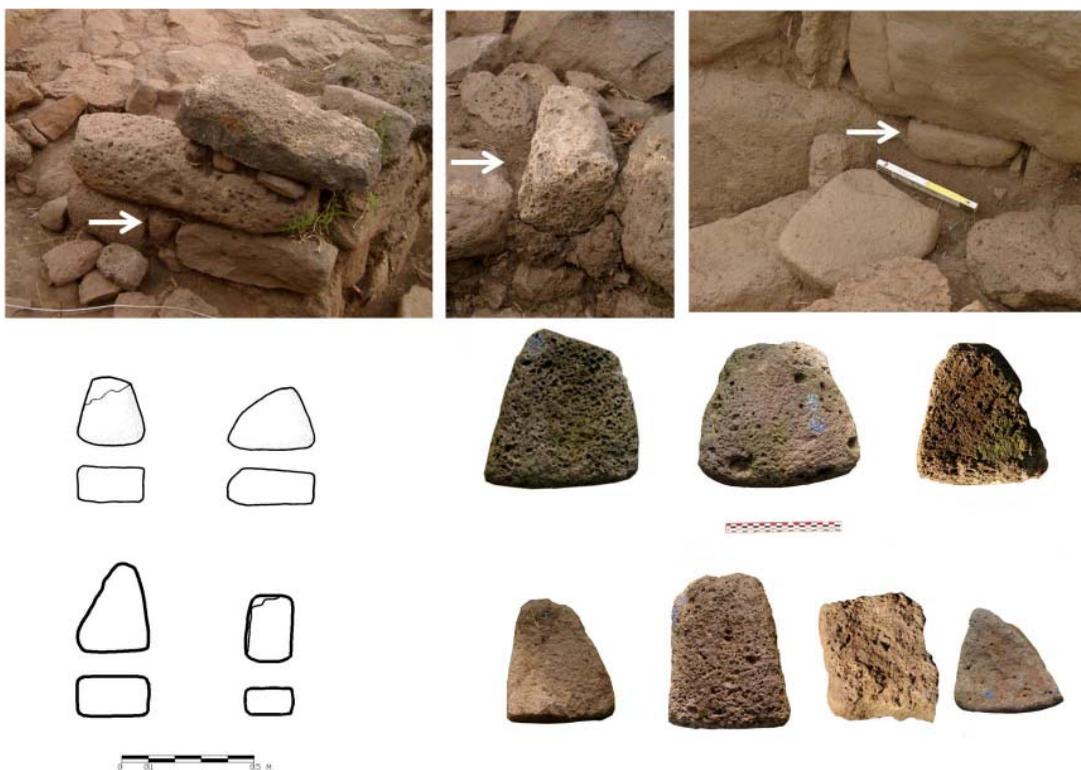
Fig. 3.—Complejo nurágico de Iloi. Sillares-cuña de la estructura 5.

Despertaron un gran interés muchas piedras pequeñas encontradas en varios derrumbes de diferentes estructuras de la aldea, 34 de ellas en la cabaña 5. Su función fue aclarada por el análisis de la textura mural de la cabaña 5, en la que estos artefactos rellenaban las oquedades entre los grandes bloques poligonales (figs. 3 y 4).

Desde un punto de vista morfológico se identifican tres grupos con forma paralelepípeda, piramidal o pirámide truncada de base rectangular. Presentan las caras principales planas y, esporádicamente, cóncavas, convexas o irregulares, mientras que las esquinas están normalmente redondeadas. El tamaño promedio es 26 x 21 x 11 cm.

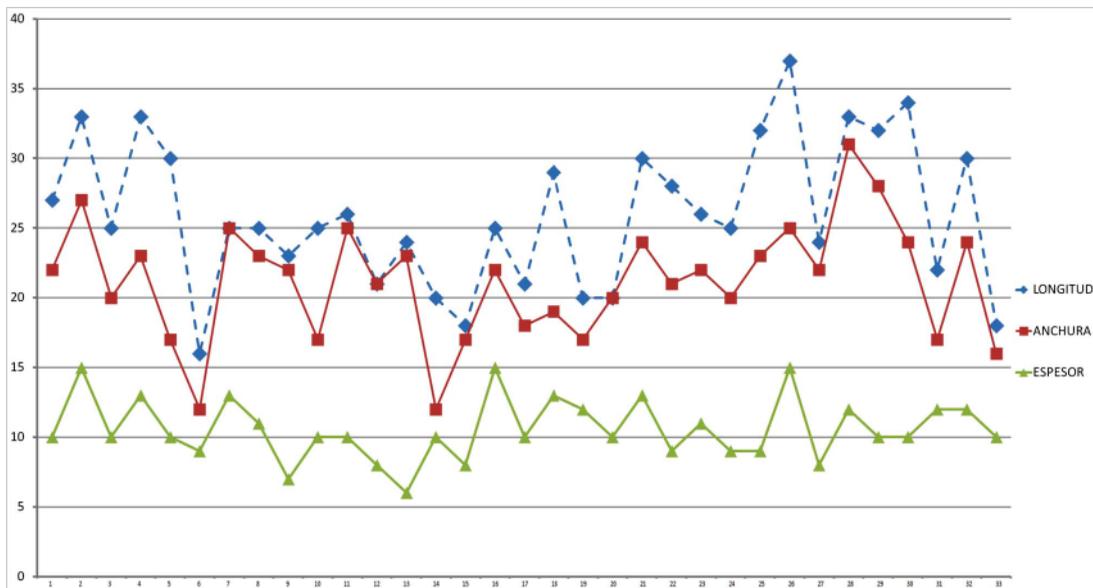
Fig. 4.—Complejo nurágico de Iloi. Atributos métricos de los sillares-cuña de la estructura 5.

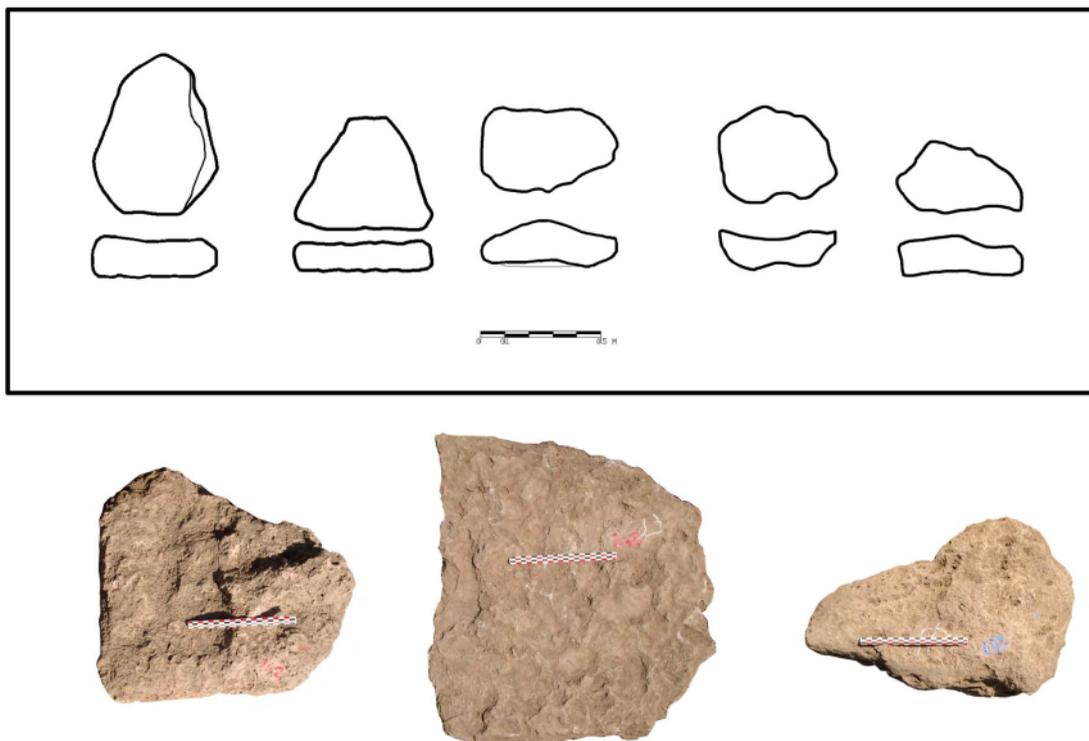
Fig. 5.—Complejo nurágico de Iloi. Losas de la cubierta de la estructura 5.

Las losas, de basalto y predominantemente porosas, están realizadas mediante un amplio desbaste irregular, muestran un buen estado de conservación, ya que la mayoría (71%) están completas o reconstruibles mediante sus fragmentos, mientras que sólo el 23% se compone de fragmentos incompletos y el 3% cuya forma resulta no ser determinable. También hay algunas losas naturales con superficies no trabajadas (3%).

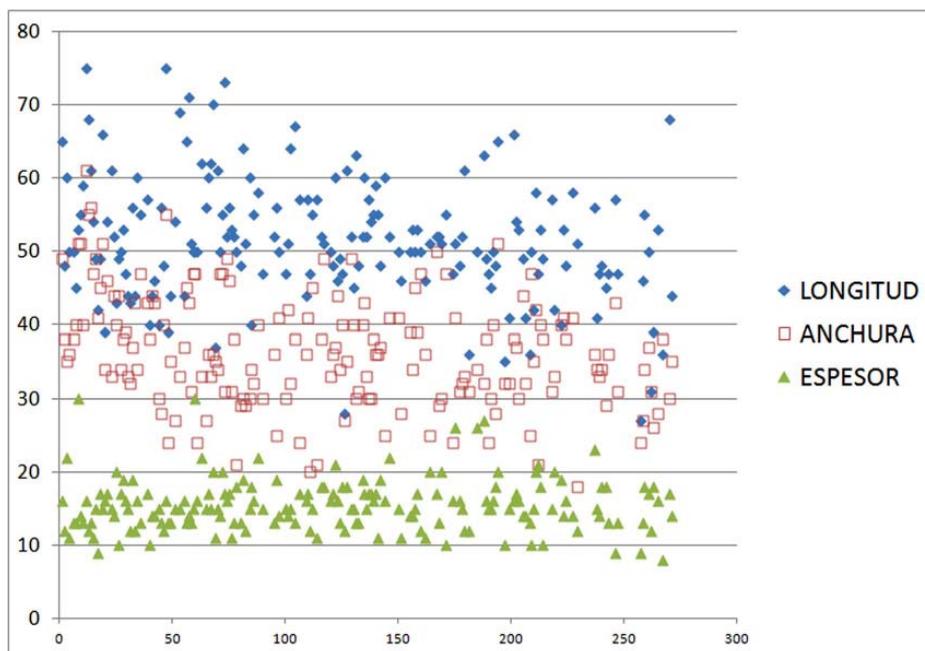
Fig. 6.—Complejo nurágico de Iloi. Atributos métricos de las losas de la estructura 5.

El gráfico de la figura 6 muestra una incidencia mayor en los intervalos entre 40 y 60 cm de longitud y entre 30 y 50 cm de anchura, mientras los datos sobre el espesor, obtenidos de todas las losas, muestran una mayor frecuencia de las mediciones que oscilan entre 10 y 20 cm.

Los histogramas relativos al tamaño de las losas examinadas no permiten aislar un grupo compuesto por pequeñas losas (fig. 6). Sin embargo, la presencia, aunque limitada, de pequeñas losas de tamaño por debajo del promedio, apoyan una reconstrucción similar a las *pinnetta* exclusivamente líticas. Su hallazgo en posición no central quizás sea debido al movimiento del derrumbe desde el noreste al suroeste, probablemente causado por un deslizamiento de tierras, hacia el suroeste. De hecho, en el caso de un simple hundimiento debido al envejecimiento de la estructura de cubierta, la parte superior de las losas habría colapsado en el centro de la cabaña, como en el caso de Foresta Burgos. Esto explicaría también la posición de las losas rectangulares, que fueron interpretadas como parte de la cubierta de la entrada del vestíbulo y que no fueron encontradas en el piso del propio vestíbulo sino desplazadas unos metros dentro de la cabaña hacia el suroeste.

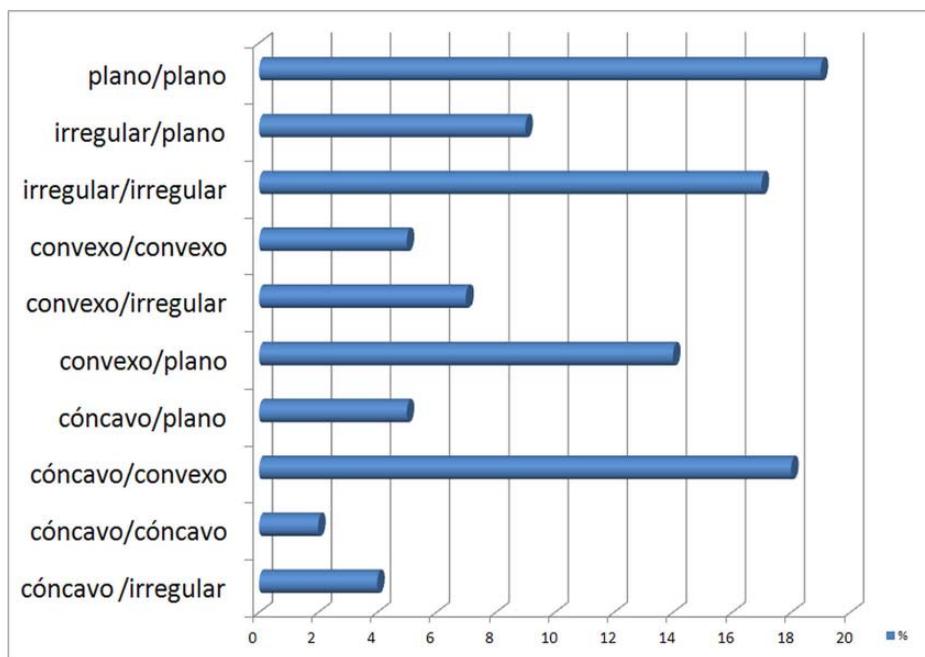
Fig. 7.—Estructura 5 del complejo nurágico de Iloi. Características morfológicas de las caras principales de las losas.

El perfil de las caras principales es principalmente plano o irregular, más raramente cóncavo o convexo. El gráfico de la figura 7 destaca la mayor frecuencia de losas con ambas caras planas o con una cara cóncava y una convexa. Están bien atestiguados incluso aquellos con las dos caras irregulares o con una cara plana y una convexa. Las caras laterales son mayormente de forma convexa o plana, con menor frecuencia irregular y esporádicamente cóncava. Generalmente se redondean los ángulos.

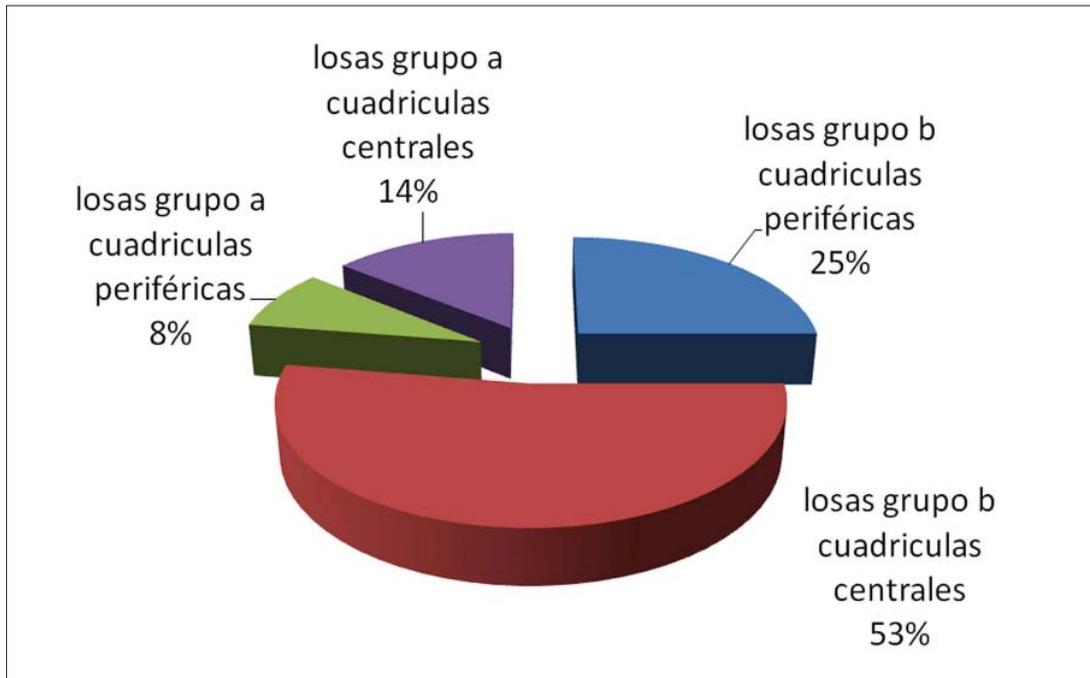
Fig. 8.—Complejo nurágico de Iloi. Distribución espacial de las losas de la estructura 5.

Estas diferencias sugieren diferentes posiciones en el entramado de la cubierta de la cabaña. Una hipótesis sería una cubierta *en encorbellement* (por aproximación de hiladas) en anillos concéntricos, que gradualmente sobresalían, caracterizados por una alternancia de losas pertenecientes a los grupos “a” y “b” en función de la circularidad de la cabaña. La presencia esporádica del grupo “c” no es suficiente para aclarar su función. Las losas con forma sub-circular y elíptica podrían estar encaminadas al contrapeso de compensación del voladizo, como parecen sugerir los paralelos etnográficos con algunas casas tradicionales, las *pinnettas* (Atzori, 2006). El análisis de distribución espacial de las losas muestra su mayor presencia en las cuadrículas centrales. En concreto, observamos una predominancia de losas del grupo “b” sobre el grupo “a” tanto en las cuadrículas centrales como en las periféricas (fig. 8).

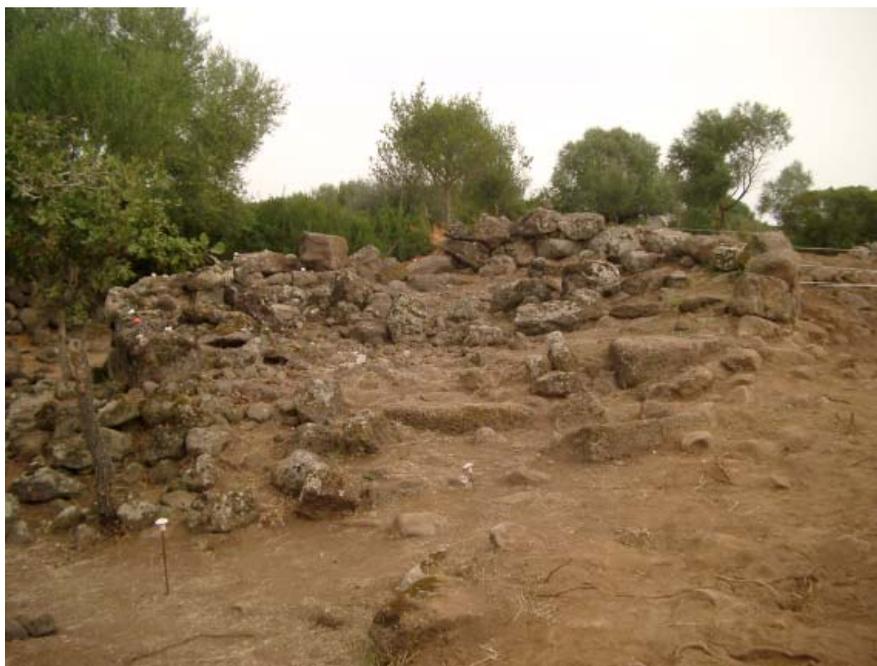
Lám. Ib.—Complejo nurágico de Iloi. Estructura 14.

De planta circular con entrada al suroeste (lám. Ib), la estructura 14 conserva un muro de doble paramento de bloques poligonales de cara plana, de gran tamaño en la parte inferior y media, y a veces con tendencia a formas subcuadrangulares en la parte superior. En la parte norte existe una abertura estrecha.

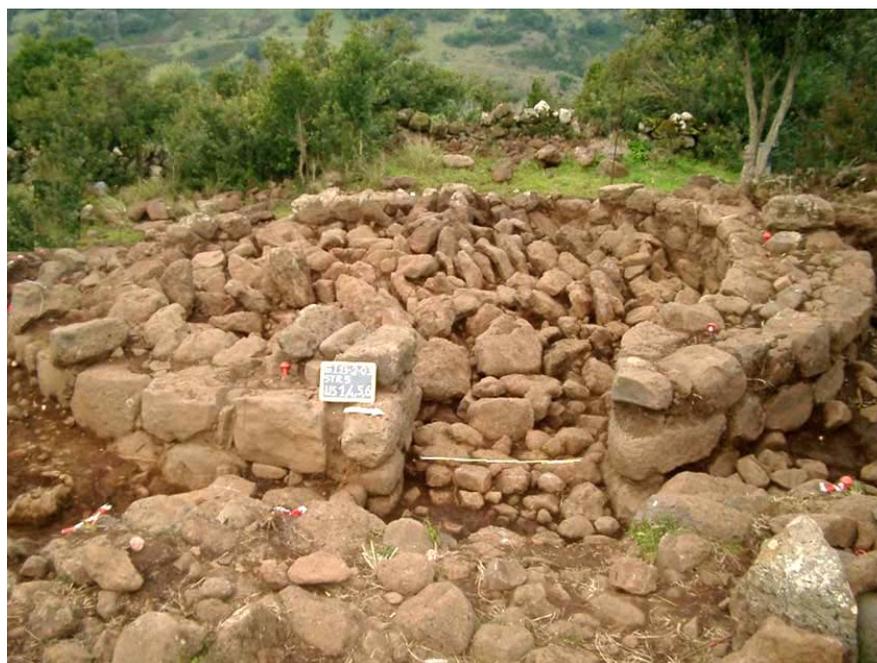
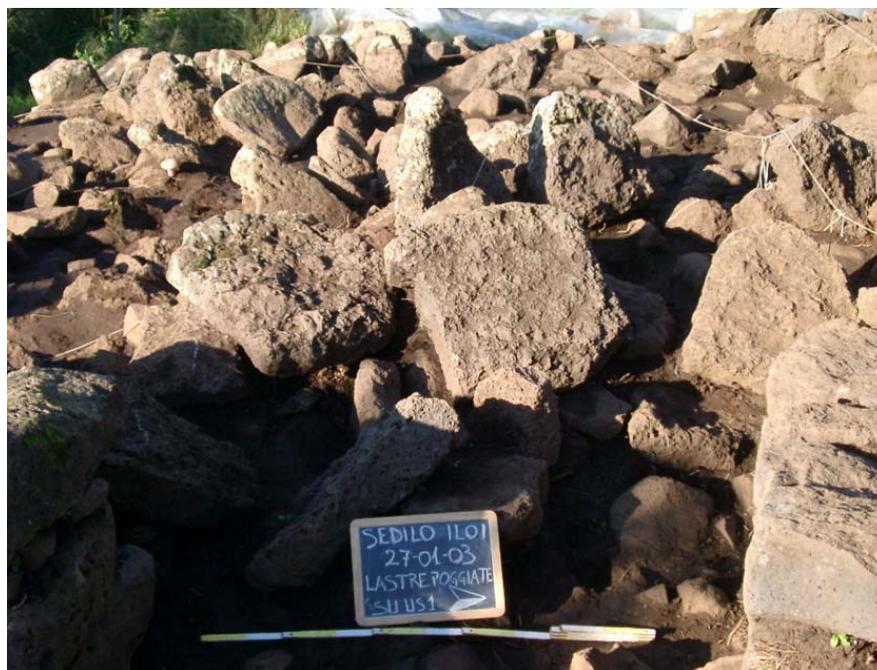
Lám. II a y b.—Complejo nurágico de Iloi. Proceso de excavación de las losas localizadas en posición de derrumbe en la estructura 5.

Durante la siguiente campaña de investigación, la excavación de la UE 1 sacó a la luz todo el derrumbe de losas (UE 6). Se distinguen, por lo tanto, dos etapas de derrumbe, uno más antiguo y relacionado con una parte de la cubierta y uno más reciente perteneciente a la cubierta y a la pared. La remoción de la UE 6, correspondiente al derrumbe más antiguo, permitió documentar a lo largo de la pared hacia el norte algunos bloques horizontales con la superficie superior plana. Las investigaciones posteriores condujeron a la hipótesis de que estaban relacionados con un suelo enlosado mal conservado, extendiéndose también a la entrada del vestíbulo. A continuación, apareció un pavimento de tierra batida, que en algunas zonas mostraba tonos rojizos debido al contacto con el fuego, una acumulación de pequeñas piedras y una mancha negruzca que quizás pertenecía a un hogar. Bajo el pavimento de tierra batida apareció un suelo enlosado, que, en posición excéntrica respecto al área de la cabaña, mostraba una fosa con una gran vasija, conservada en conexión casi en su totalidad, excepto en su parte superior. Tras la recuperación de la vasija, bajo el suelo enlosado se encontró un estrato de arcilla (UE 17). Otras oquedades en el suelo enlosado se colmataron con pequeñas piedras poligonales.

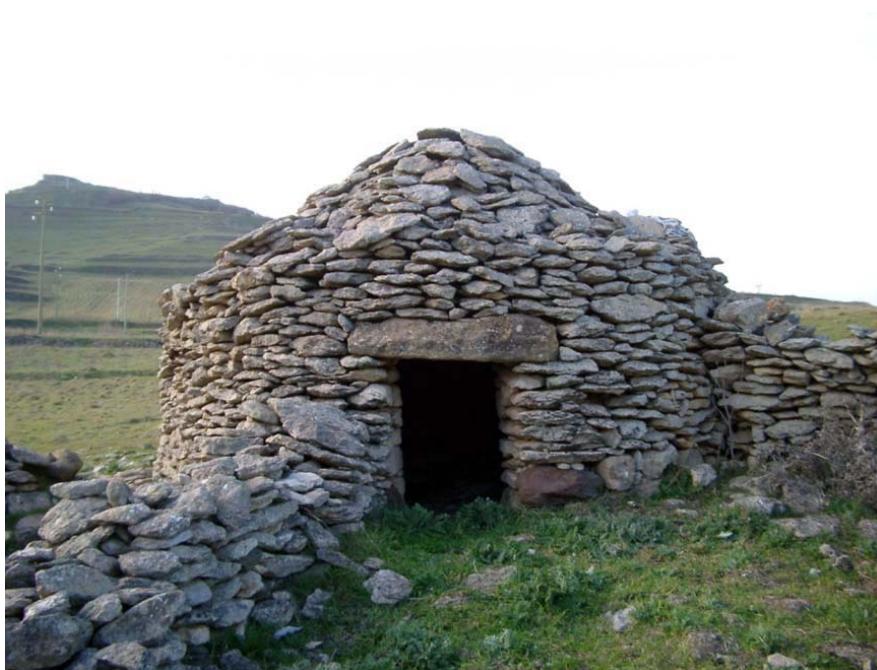
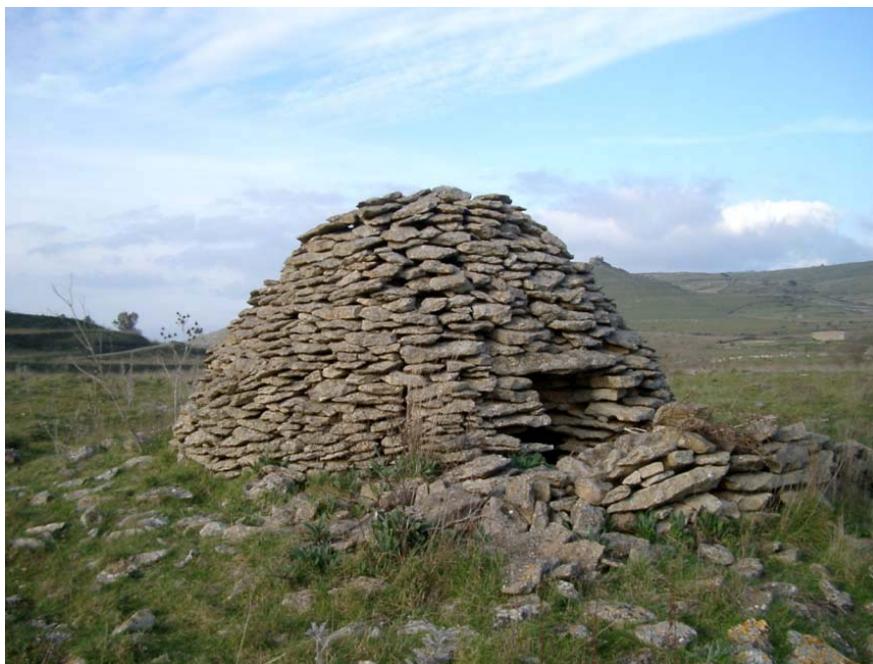
Láms. III a y b.—Dos ejemplos de *pinnetas*, cabañas tradicionales de Cerdeña.
