APLICAÇÃO DO PROTOCOLO DE AVALIAÇÃO RÁPIDA DE IMPACTO AMBIENTAL PARA AVALIAÇÃO DO ESTADO DE CONSERVAÇÃO DO CÓRREGO CAVEIRINHA, GOIÂNIA-GO

APPLICATION OF THE RAPID ENVIRONMENTAL IMPACT ASSESSMENT PROTOCOL FOR THE EVALUATION OF THE CONSERVATION STATUS OF CAVEIRINHA STREAM, GOIÂNIA-GO

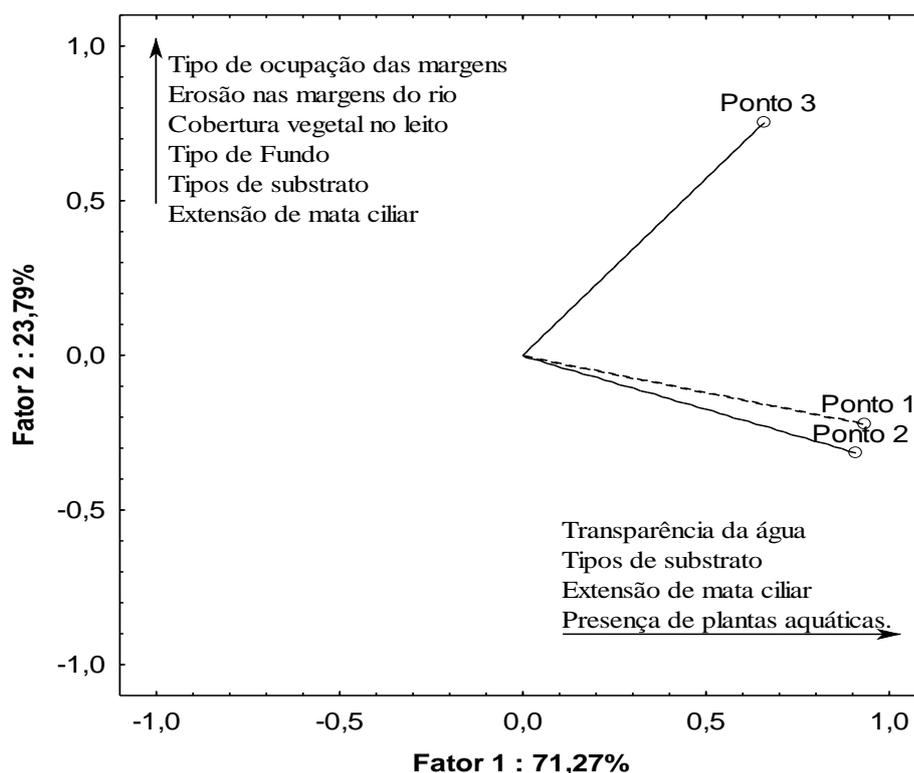
Figura 2 : Análise de componentes principais (PCA), com os parâmetros de maior correlação do protocolo de análise rápida dos três pontos analisados no córrego Caveirinha em 2016.

A figura 2 para os dois eixos da análise de componentes principais (PCA), que explicam 95% da variância entre os pontos amostrados. Sendo que é interessante notar a disposição das variáveis ao longo do eixo 1, que modela 71% da variância da matriz de dados. Verificou-se que os pontos 01 e 02 apresentaram proximidade espacial altamente significativa através da aplicação da PCA, o que já foi demonstrado na Tabela 3. Já o ponto 03 apresentou diferença significativa entre os demais pontos. As diferenças encontradas entre o grupo dos pontos: P1, P2 e P3, foram verificadas a partir dos parâmetros da avaliação rápida de impacto ambiental (ARIA) analisados.

Os resultados da PCA sugerem que alguns parâmetros do protocolo de avaliação rápida da diversidade de habitats podem ter interferido para a formação do grupo entre o ponto 1 e 2 e diferenciado do ponto 3. Os parâmetros ambientais que apresentaram maior correlação no eixo 1 e contribuíram para explicar a variância dos

dados foram: transparência da água, tipo de substrato, extensão de matas ciliares, presença de plantas aquáticas e no eixo 2 foram: tipo de ocupação das margens, erosão nas margens do rio, cobertura vegetal no leito do rio, tipo de fundo, tipo de substrato e extensão da mata ciliar.

No eixo 1 o parâmetro transparência da água pode ser associados a fatores de intempéries climáticas tais como chuva no curso do rio, já o parâmetro tipo de substrato e extensão de matas ciliares estão diretamente ligado ao uso do solo, o parâmetro presença de plantas aquáticas encontra se ausente em todos os pontos, demonstrando o desequilíbrio ambiental visível. No eixo 2 tipo de ocupação das margens é explicado pelo uso do solo que parte é agropastoril e parte urbano com edificações residenciais e comerciais, o que tem ligação direta com os parâmetros: extensão da mata ciliar, erosão nas margens, cobertura vegetal e tipo de fundo, este parâmetros estão diretamente ligados ao uso do solo.

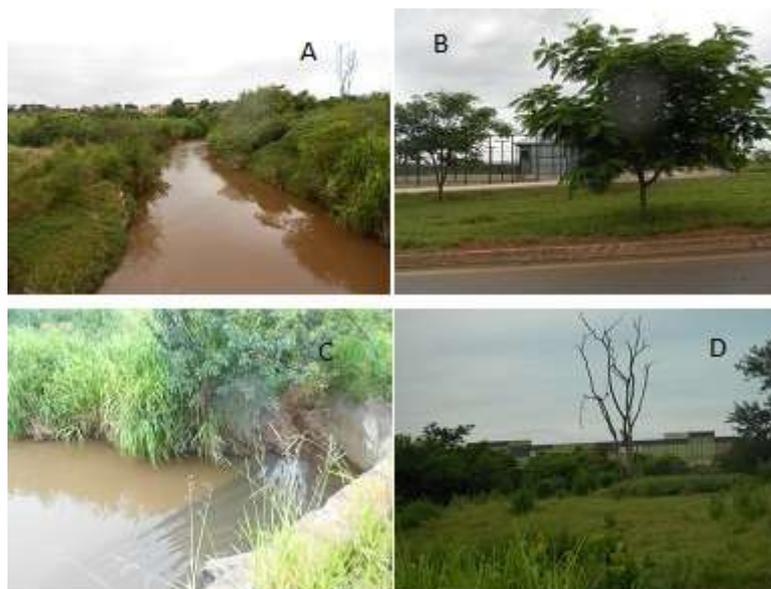
Figura 3: Ponto de coleta 1 adjunto a avenida Goiás Norte, próximo ao deságue do córrego Caveirinha com rio Meia Ponte, Goiânia 2016.

O ponto 1 como mostra na figura 3 apresenta uma área pouco urbanizada com área sendo utilizada para pastagem como mostra a figura 3A, assim como esta localizada bem próximo a uma grande via de acesso a outros bairros o que mostra a figura 3B e com uma margem degradada utilizada para atividade agropastoril (pecuária) mostrado na figura 3D e a outro por empreendimento comercial, próximo a foz de deságue no Rio Meia Ponte onde se encontra em loteamento com poucas habitações construídas como mostra a figura 3B e a figura 3C mostra que a margem não possui vegetação arbórea nenhuma.

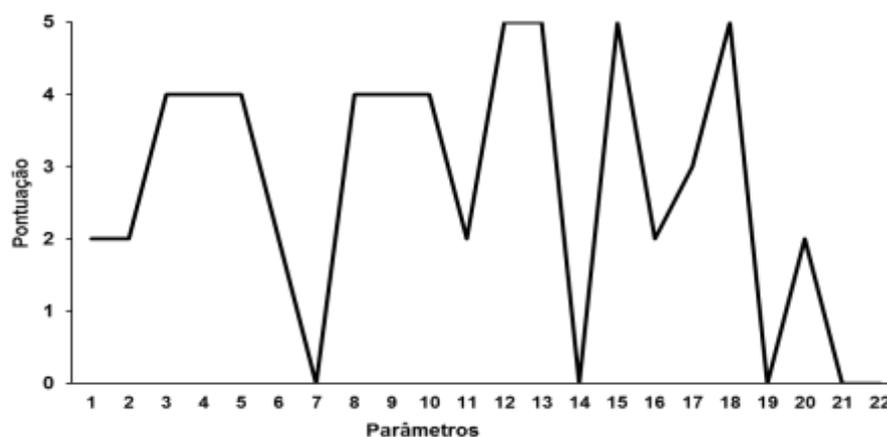
Gráfico 1: Parâmetros individuais de avaliação de diversidade de habitats e suas respectivas pontuações para o ponto 1 no córrego Caveirinha em Goiânia 2016.

No gráfico 1 demonstra com clareza a influência dos parâmetros na qualidade ambiental do córrego Caveirinha, o parâmetro transparência da água que vemos em destaque é o parâmetro 7, nele podemos perceber como a transparência da água é baixa, dando ao córrego uma cor escura com uma turbidez elevada como mostra a figura 1A, no parâmetro 14 que é o tipo de substrato mostra que o córrego vem sofrendo grandes influências antrópicas, tendo a ocorrência de material lamoso e um fundo com pedregulho solto, sendo um ambiente lótico o que propicia a maior movimentação deste substrato aumentando assim a turbidez, no parâmetro 19 que é a presença de mata ciliar como mostra na figura 1D, com ocorrência de menos de 50 % de sua mata ciliar nativa o córrego perde sua proteção natural estando sujeito a carreamento de material e resíduos para sua calha.

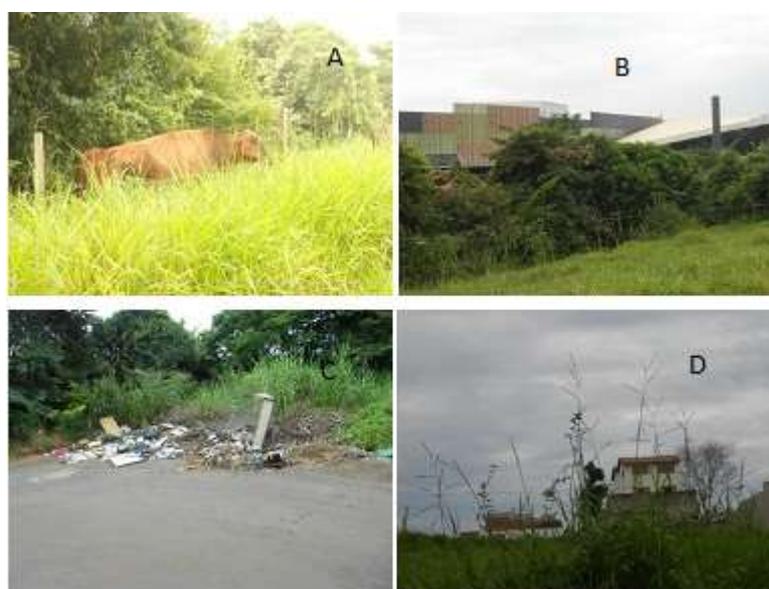
Figura 4: Ponto 2 próximo a avenida Mena Barreto, é um grande empreendimento comercial, e à uma chácara.

O ponto 2 mostrado na figura 4A apresenta uma área utilizada para fins de pecuária e na outra margem um empreendimento comercial como mostra na figura 4B e na figura 4D encontra-se com um loteamento próximo, a figura 4C mostra que a área vem sendo utilizada como ponto de descarte de resíduos.

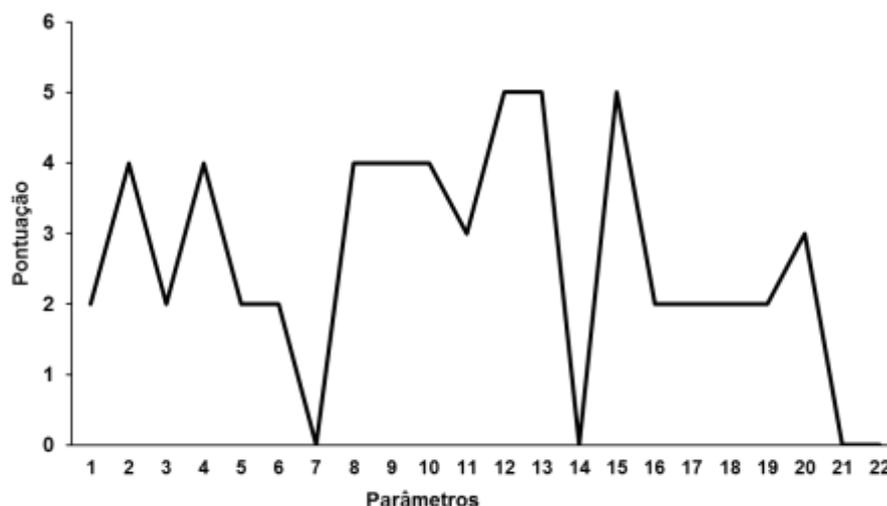
Gráfico 2 : Parâmetros individuais de avaliação de diversidade de habitats e suas respectivas pontuações para o ponto 2 no córrego Caveirinha, Goiânia 2016.

No gráfico 2 do ponto 2 vemos também que o parâmetro 7 e o 14 encontra-se na mesma situação do ponto 1, entretanto há uma divergência no parâmetro 19 o que particulariza o ponto 1 do ponto 2, sendo este o parâmetro que trata sobre matas ciliares, que neste local encontra-se com 50% e 70% da vegetação ripária nativa preservada, com uma de suas margens parcialmente preservada com matas nativas.

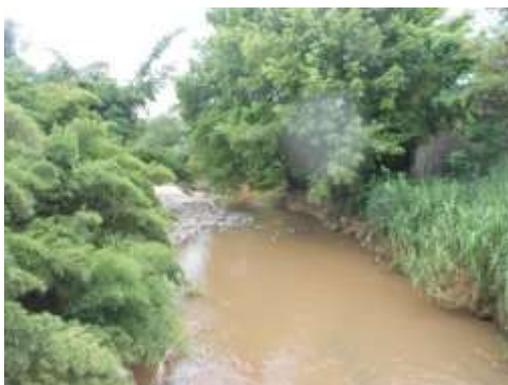
Figura 5: Ponto 3 entre a GO- 462 e o loteamento Tupinamba dos Reis.

O ponto 3 como mostra na figura 5 é o que recebeu menor pontuação na avaliação de impactos pelo protocolo de avaliação ambiental, pois trata-se de uma área extremamente antropizada com suas margens ocupadas por residências e pequenas indústrias (as chamadas de fundo de quintal), onde há uma grande disposição de efluente em seu leito.

Outro parâmetro que recebeu pontuação menor e tem influência direta na qualidade ambiental e a erosão próxima as margens do córrego o que de fato ocorre

pela falta das matas ciliares e por estar próximo a uma ponte como podemos ver na figura 5 há um aumento na largura do córrego causada pela erosão. O que altera o tipo de substrato em todos os pontos analisados.

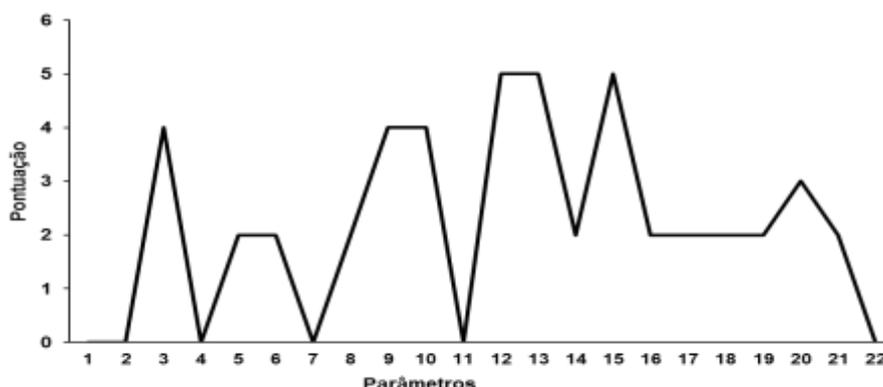
Gráfico 3 : Parâmetros individuais de avaliação de diversidade de habitats e suas respectivas pontuações para o ponto 3 no córrego Caveirinha, Goiânia 2016.

No gráfico 3 do ponto 3 demonstra o que diferencia qualidade ambiental do ponto 3 dos pontos 1 e 2, no ponto 3 o tipo de ocupação das margens é residencial, comercial ou industrial, há erosão em uma de suas margens bem acentuada, a

cobertura vegetal no leito é ausente, a cor da água é opaca e o fundo é formado em sua maioria por substrato rochoso instável (areia ou pedras soltas).
