RECUPERACIÓN INTEGRAL DE LOS CORREDORES COMERCIALES DEL CENTRO HISTÓRICO DE LA CIUDAD DE CAMAGÜEY¹

THE COMPREHENSIVE RESTORATION OF THE COMMERCIAL CORRIDORS IN THE HISTORIC CENTER OF THE CITY OF CAMAGÜEY¹

Adela María García Yero², Elvira Sariol Hernández³, Óscar Diosdado Prieto Herrera⁴

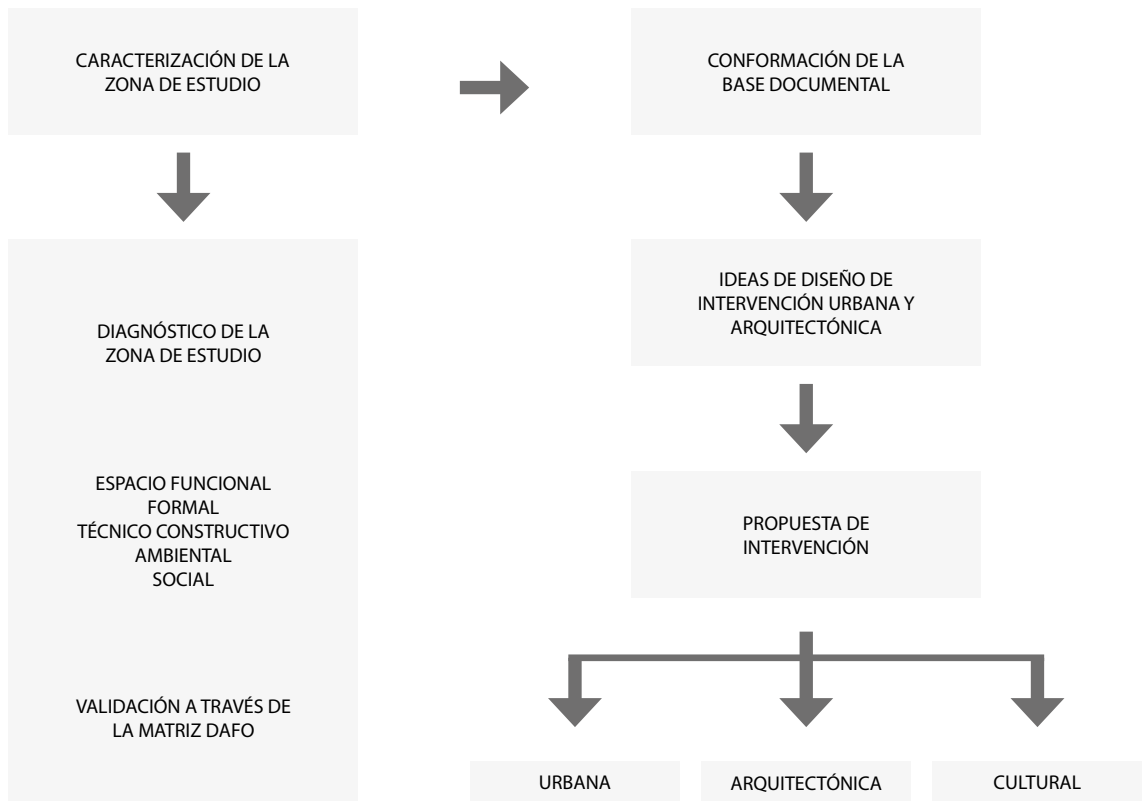
Figura 1 Metodología de intervención de edificios y sitios patrimoniales elaborada por el CECONS. Fuente: Elaboración de los autores.

El proyecto fue asumido por la Empresa de Proyectos de Ingeniería y Arquitectura # 11, en conjunto con la OHCC. Se aplicó la metodología de intervención de edificios patrimoniales y de valor, en la búsqueda de acciones compatibles con el valor y el uso propuesto. La organización de obras tuvo en cuenta la realización de las obras en paralelo con el funcionamiento de las unidades, definiendo tramos de trabajo según la complejidad de las tareas y las facilidades temporales.

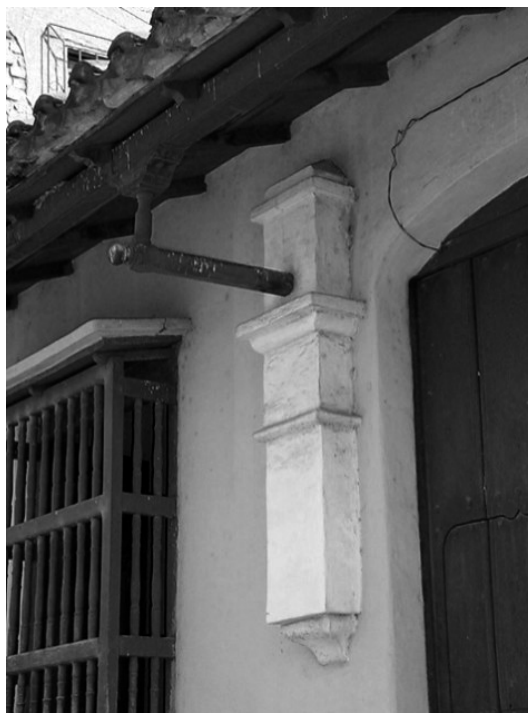
Figura 3 Fachada tradicional camagüeyana. Alero de tornapunta típico de la ciudad (2015). Fuente: Archivo de Oscar Prieto.

La imagen de la zona se distingue por la presencia de edificios coloniales de tipología doméstica, que son transformados lentamente para convertirse en tiendas y almacenes, con el uso de las habitaciones aledañas a la calle, o sea, en los espacios correspondientes a la sala, accesorias⁶ y zaguanes, destinándose las primeras crujías al comercio, mientras la actividad doméstica fue relegada hacia el interior del lote. En el caso de las edificaciones de dos plantas, al igual que en La Habana, la actividad comercial se ubicó en la planta baja, lo cual conllevó a modificaciones irreversibles, se ampliaron los vanos de puertas y ventanas en fachada, se eliminaron ventanas y rejas de madera, sin embargo se mantuvieron el resto de los elementos coloniales, como los aleros de tejazoz, sardinell, tornapuntas, gola recta y otros, además de balcones y ventanas de altillos y niveles superiores con sus rejas de madera, barandas y guardapolvos de tejas criollas (Figura 3).

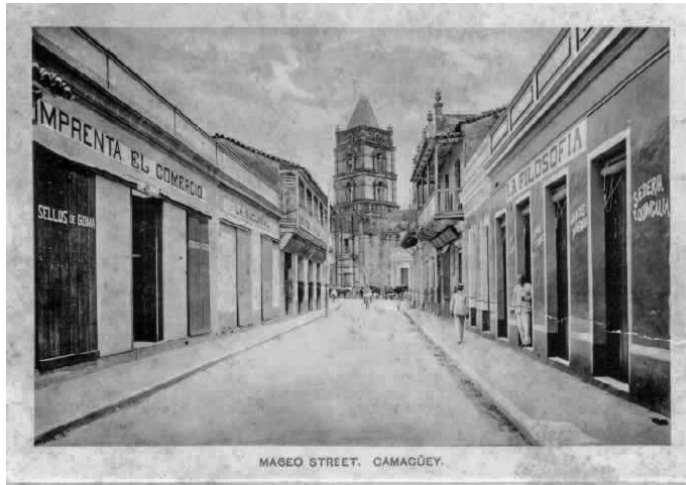
Figura 4 Vista de la calle Maceo (1900). Fuente: Archivo CECODEC.

Con los inicios del siglo XX, se produjeron notables cambios en la imagen urbana. (Figura 4) Se construyeron vidrieras de grandes paños propagandísticos que modificaron sutilmente las barreras de lo público y lo privado; se incluyeron marquesinas y se ahuecaron los muros de los viejos comercios coloniales; se reactivó el

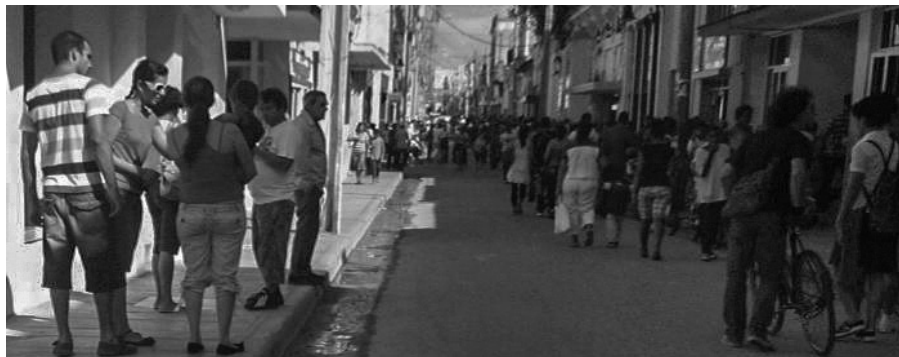
Figura 8 Alto nivel de concentración de personas en la calle República antes de la intervención. Fuente: Fotografía de Nérida López Ávila (2014).

Alto nivel de concentración y circulación peatonal, siendo estos mayores en República y Maceo, con más de 700 peatones cada 10 minutos (Figura 8).

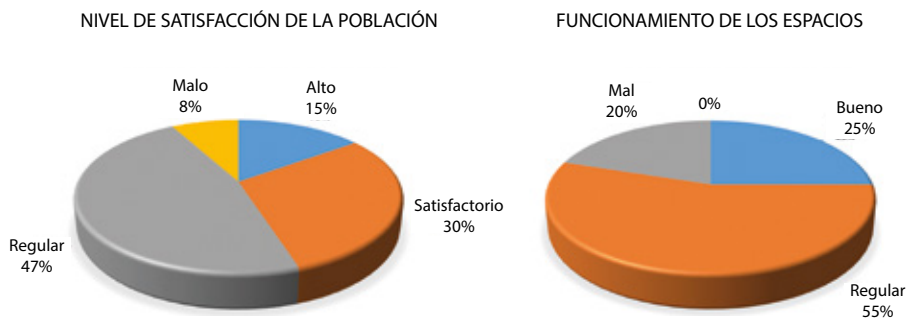
Figura 9 Datos acerca del nivel de satisfacción de la población y el funcionamiento de los espacios. Fuente: Elaboración de los autores.

Ante esta problemática se realizaron entrevistas a una muestra de 385 personas, entre 15 y 75 años, que resultó representativa. Se buscó conocer el nivel de satisfacción respecto a los servicios brindados en los corredores, que la mayoría de los entrevistados encontró "regular" y un alto porcentaje, "bien". Con referencia a los ambientes predominantes y la imagen urbana, el 80% coincidió en hallarlos degradados, así como el funcionamiento de los espacios resultó, según la consulta, "regular" (Figura 9). Las respuestas obtenidas permitieron fundamentar los puntos de vista de la población y usuarios sobre estos corredores y encauzar los proyectos para satisfacer las demandas sociales.

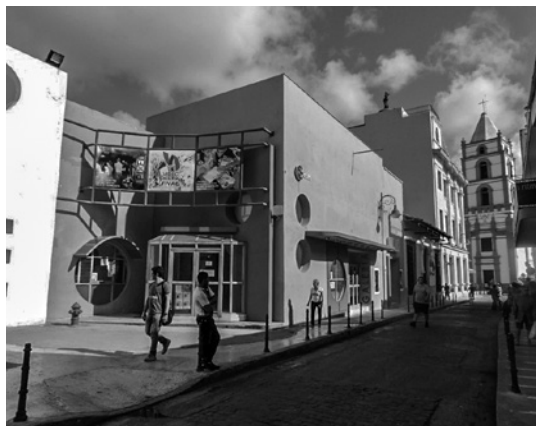
Figura 12 Paseo de los Cines, calle Ignacio Agramonte, luego de la intervención. Fuente: Fotografía de Elvira Sariol.

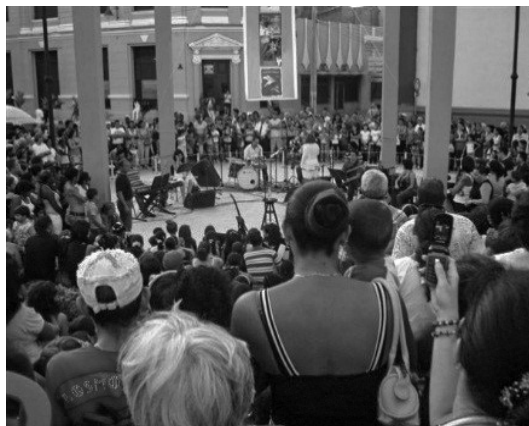
Figura 13 Proyecto cultural plaza del Gallo. Fuente: Archivo OHCC (2017). OHCC.

tinajones”, “Camagüey: ciudad de las iglesias” y “El escudo de la ciudad”. Emplazadas de modo independiente, estas materializan la memoria ciudadina desde el imaginario popular. República ratificó su función terciaria con la valorización de sus edificaciones, el cambio de pavimentación, la ubicación de mobiliario urbano y la recuperación de inmuebles en ruinas y espacios en desuso. En todos los casos, la iluminación fue estudiada de manera coherente, al igual que la ubicación de contenedores de vegetación, con adecuado diseño, y fueron concebidos espacios para la gestión por emprendimiento propio. Conjuntamente, se han realizado proyectos culturales que incluyen presentaciones de libros, actividades infantiles, cafés literarios, peñas y encuentros con escritores y personalidades, y en el parque del Gallo se ejecuta una programación sostenida por la Oficina del Historiador (Figura 13).
