Evaluación de riesgo de incendio urbano en el centro histórico de la ciudad de Guimarães

Assessing urban fire risk in the historic city centre of Guimarães

T. M. Ferreira (*), P. Baquedano (*), S. Graus (*), E. Nochebuena (*), T. Socarrás (*)

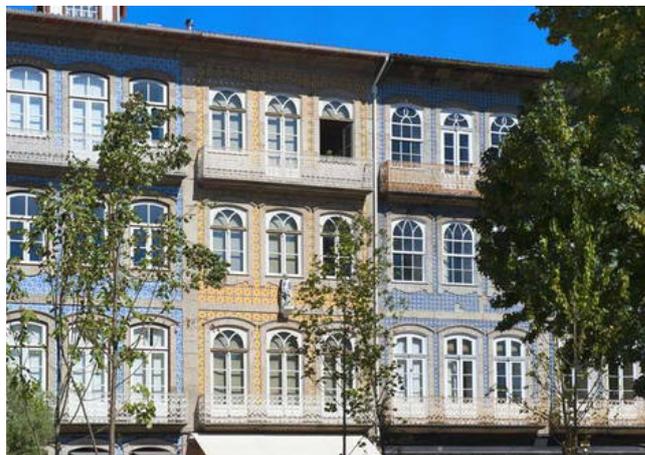
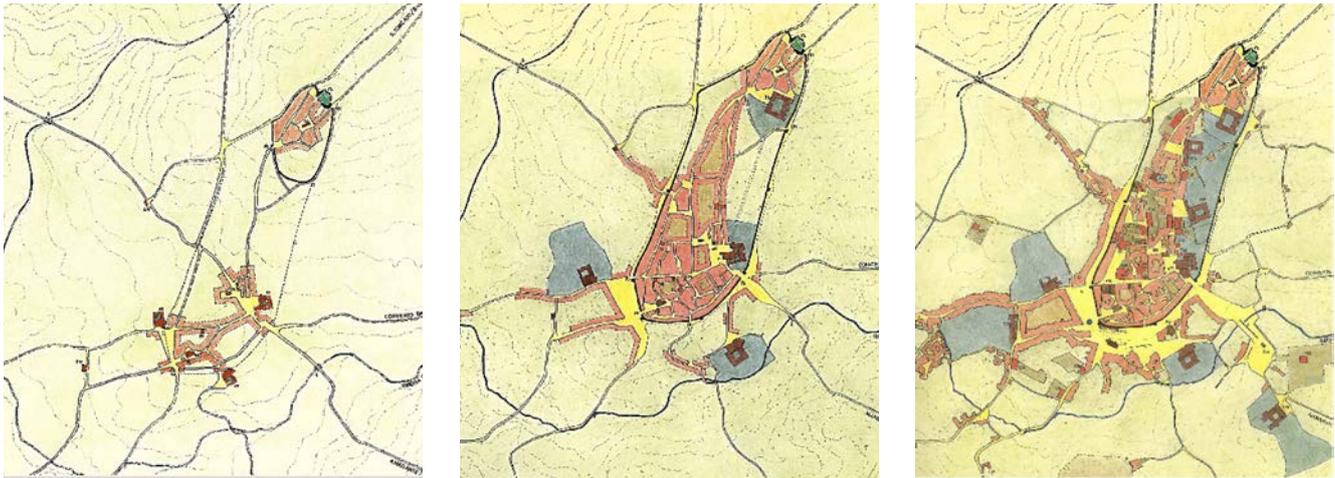
Figura 2. Evolución de la ciudad de Guimarães de 950 a 1750.

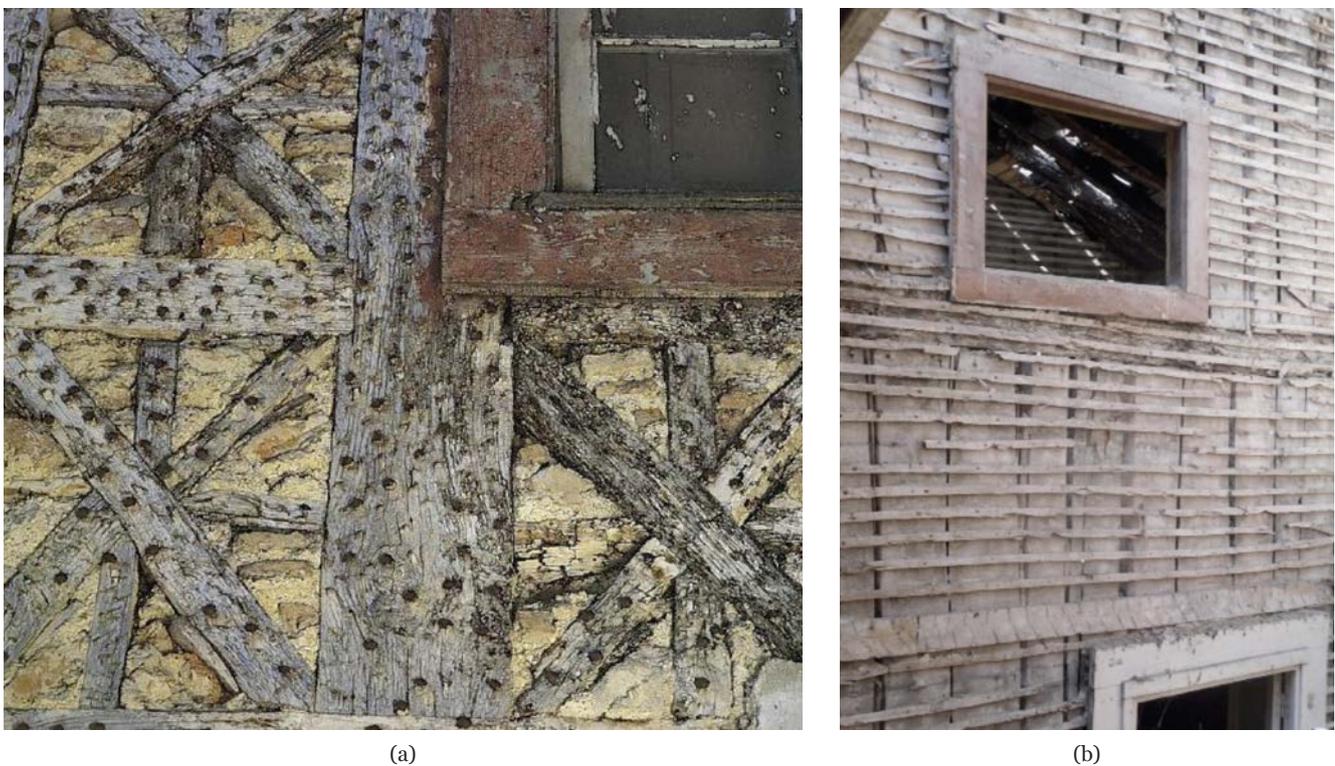
Figura 3. Tipos de taipa presentes en el CHG: (a) taipa de rodízio; (b) taipa de fasquio.

La mampostería de la época utilizó como base de toda construcción piedra de granito para el nivel de planta baja (a veces también en los niveles superiores y/o en fachadas) y, sumado a ello, muros de *taipa de rodízio* y *taipa de fasquio* para construir los pisos superiores, Figura 3. Las estructuras de los forjados y de las cubiertas son mayoritariamente de madera, apoyadas directamente sobre los muros portantes periféricos. Sin embargo, en algunos casos se verifica la existencia de vigas cumbreras de madera que permiten mejorar la transmisión de acciones verticales procedentes de esas estructuras. Por general, bajo las tejas tradicionales en barro cocido rojo existe un forro de listones de madera.

las viviendas de la zona empiezan a hacer uso de la estructura *Pombalina* como sistema constructivo similar a la *taipa de rodízio*. Se abre la *Alameda* y se crea un parque en la colina del castillo. Estas modificaciones dieron más valor a la ciudad ya que se hicieron de un modo controlado y conservando el ostentoso centro histórico. A estos cambios sólo siguieron modificaciones en el estilo de las fachadas y la introducción del uso del azulejo como material de recubrimiento, primero en Porto y luego en Guimarães.

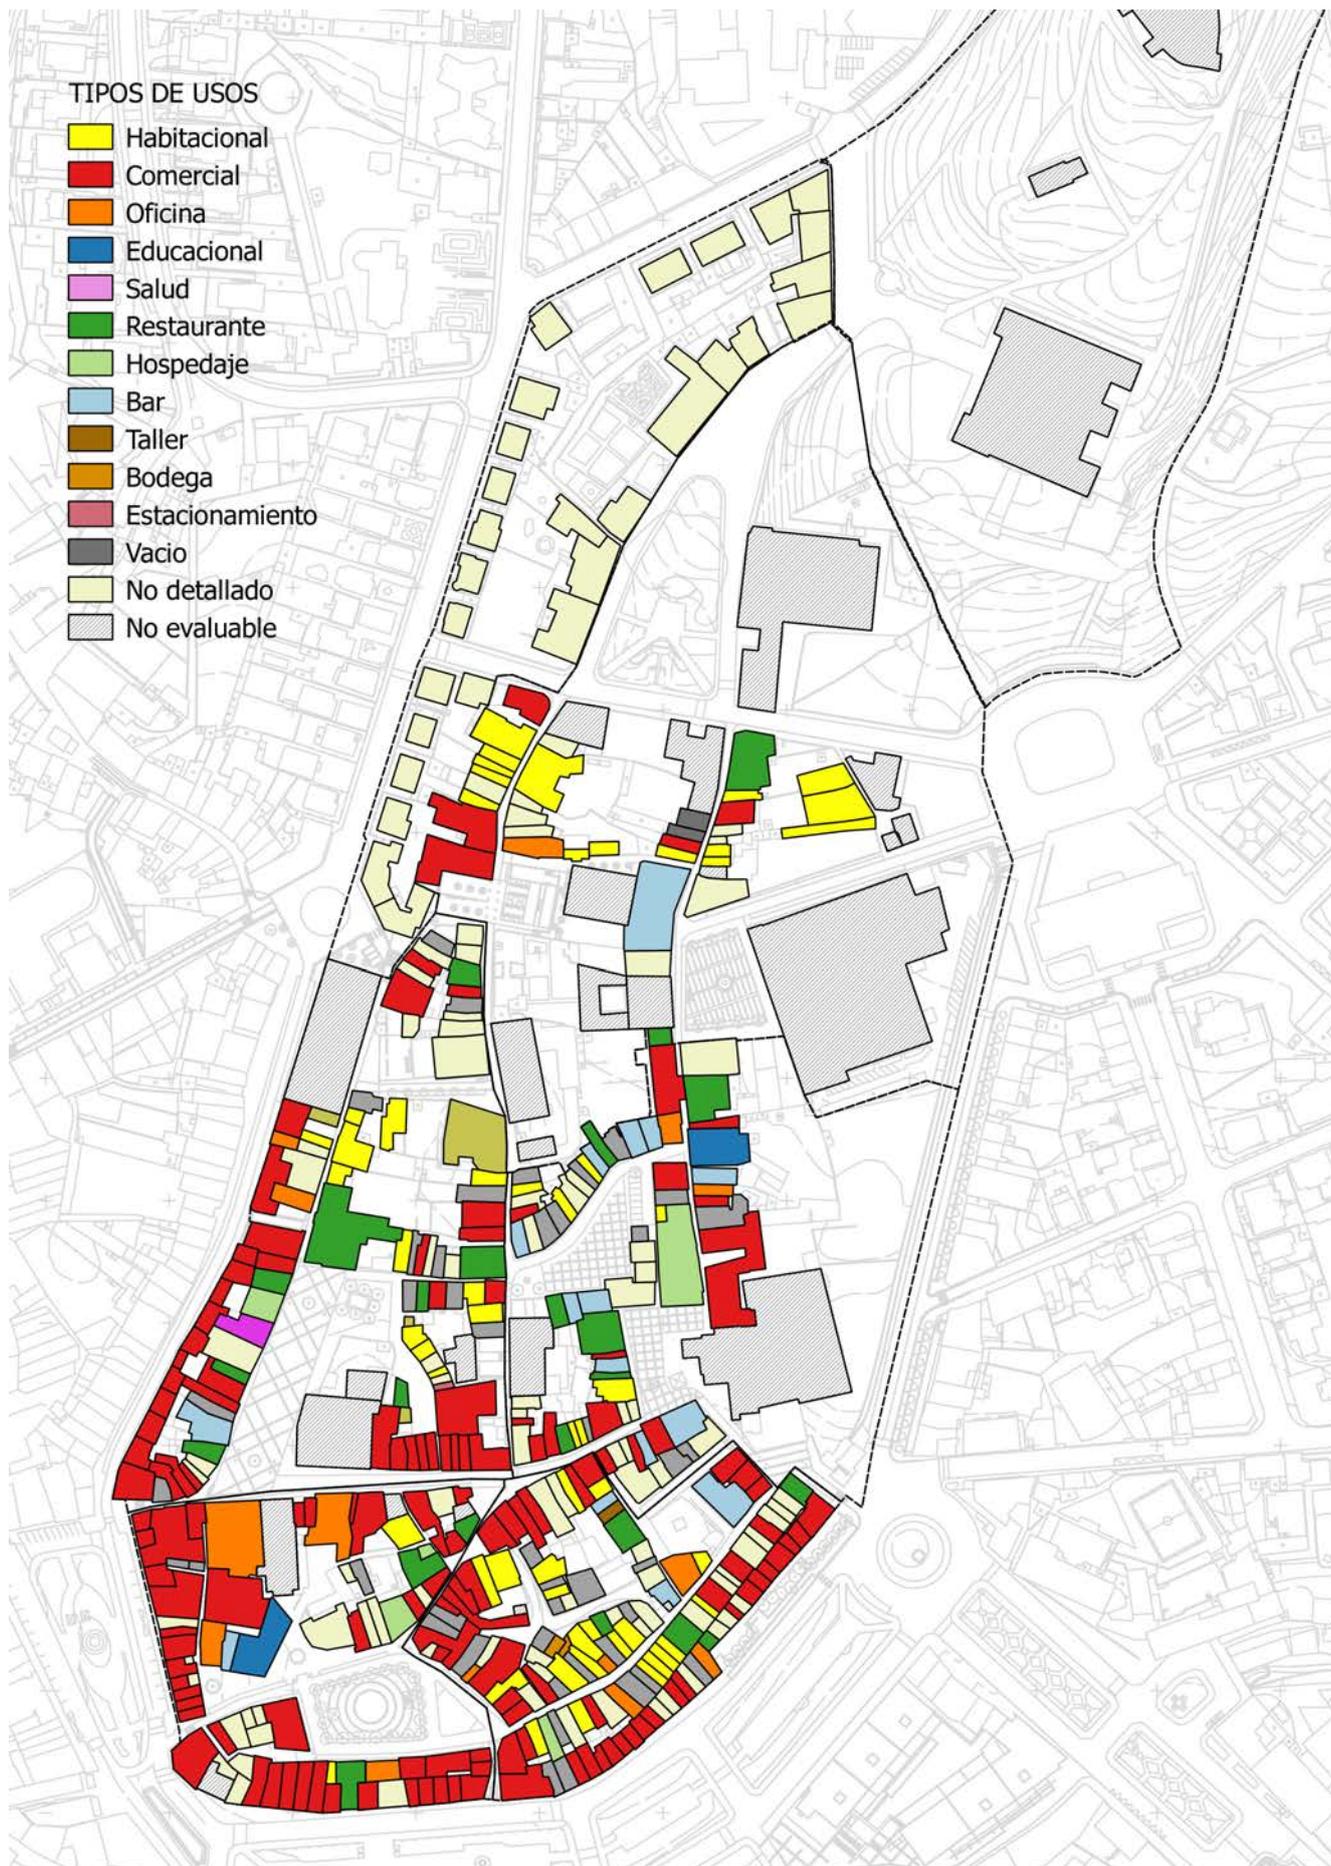
Figura 4. Mapeo de la distribución de usos con mayor riesgo por edificio.

Sobre los tipos de uso, ilustrados en la Figura 4, se observó que los edificios en su mayoría tienen un uso mixto, 107 edificios combinan comercio, bares, restaurantes, oficinas, etc. (en planta baja) con vivienda (en pisos superiores), 55 son exclusivamente residenciales, y 58 mezclan distintos usos que no incluyen vivienda.

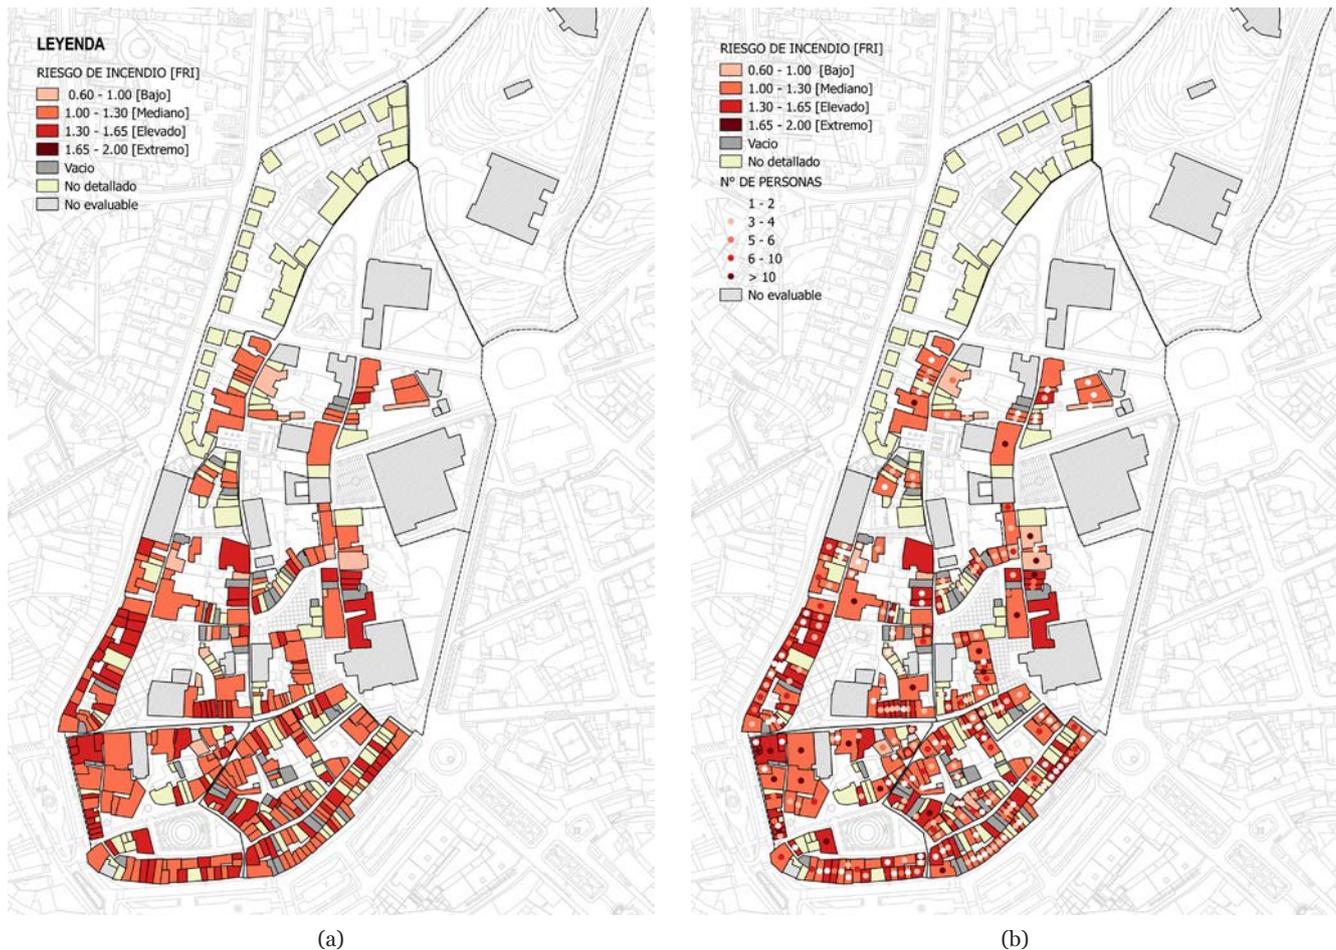
Figura 5. Mapeo del índice de riesgo de incendio en el CHG: (a) distribución; (b) correlación con la población.

El primer resultado presentado es el índice de riesgo de incendio, que conjuga todos los factores globales, Figura 5 (a). Al analizar los resultados es posible observar que existe una gran cantidad de construcciones (161) dentro del rango 1.00-1.30 (riesgo medio), distribuidos por todo el CHG. De los inmuebles evaluados, 92 tienen un valor por encima de 1.30 (riesgo elevado). La mayoría de ellos están ubicados en vías inaccesibles para los vehículos de bomberos, como por ejemplo los inmuebles encontrados en la calle Santa María. Sólo el 6 % de los edificios (16) obtuvo un valor inferior a 1.00, es decir, están clasificados con riesgo bajo y se puede decir que no presentan riesgo y que cumplen totalmente con la reglamentación vigente. Por lo tanto, es necesario tomar medidas en gran parte de los inmuebles para disminuir su riesgo, en aquellos con índices por encima de 1.00, pero sobre todo en los que tienen un índice mayor a 1.30.

Este resultado puede también correlacionarse con el número de personas que habitan en cada edificio, permitiendo analizar la magnitud de la población en riesgo en caso de un evento de incendio. En la Figura 5 (b) se puede observar que el 30 % de la población habita en edificaciones con riesgo elevado y extremo.

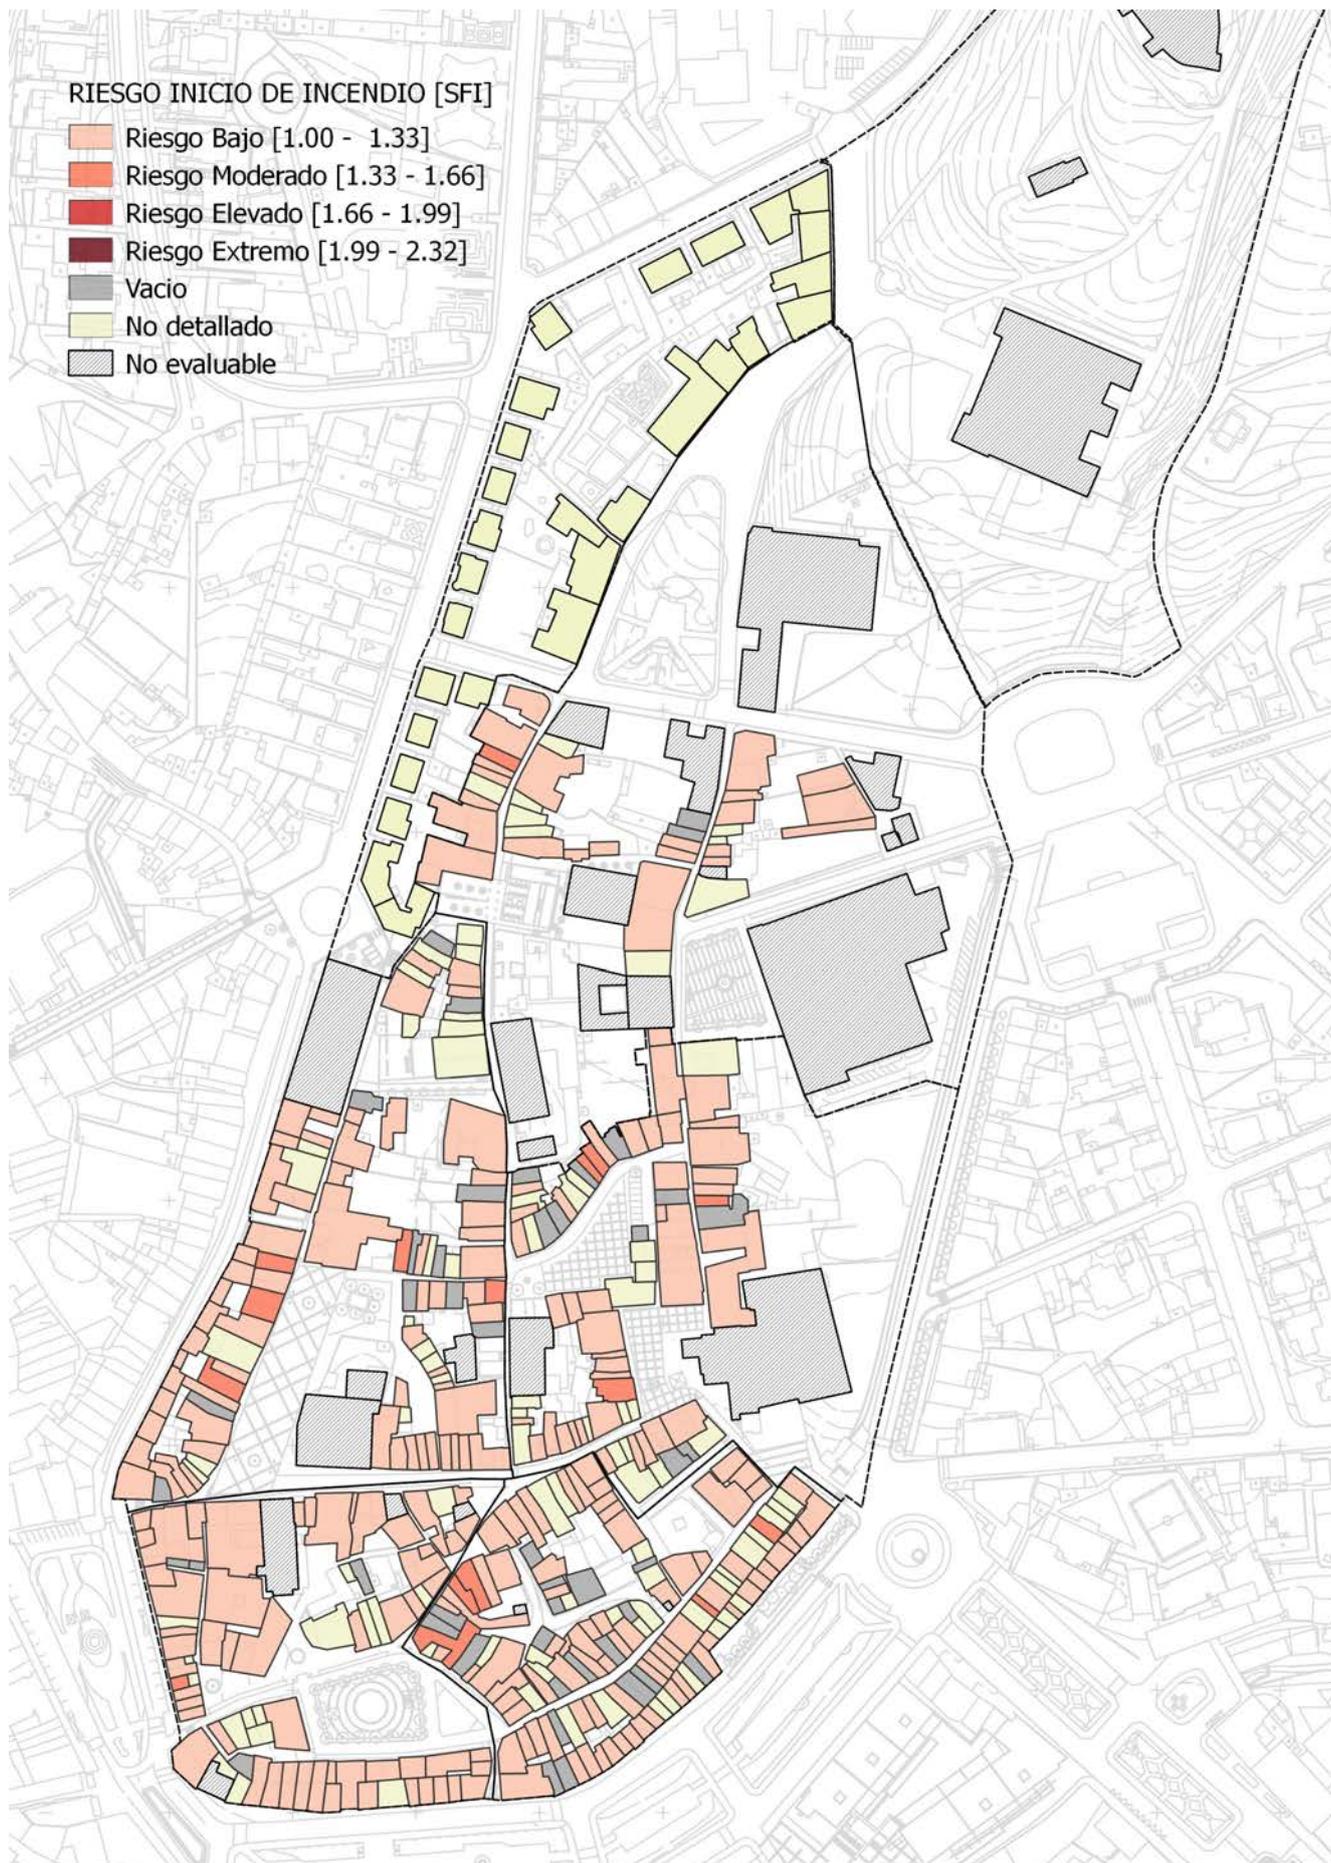
Figura 6: Mapeo del factor global de riesgo asociado al inicio de incendio.

La distribución espacial del índice de vulnerabilidad asociado al inicio de incendio se muestra en la Figura 6, y en un análisis general se observa que el 94 % (253) de los edificios detallados presenta un riesgo bajo, mientras que el 6 % (16) de ellos son clasificados con un riesgo moderado.

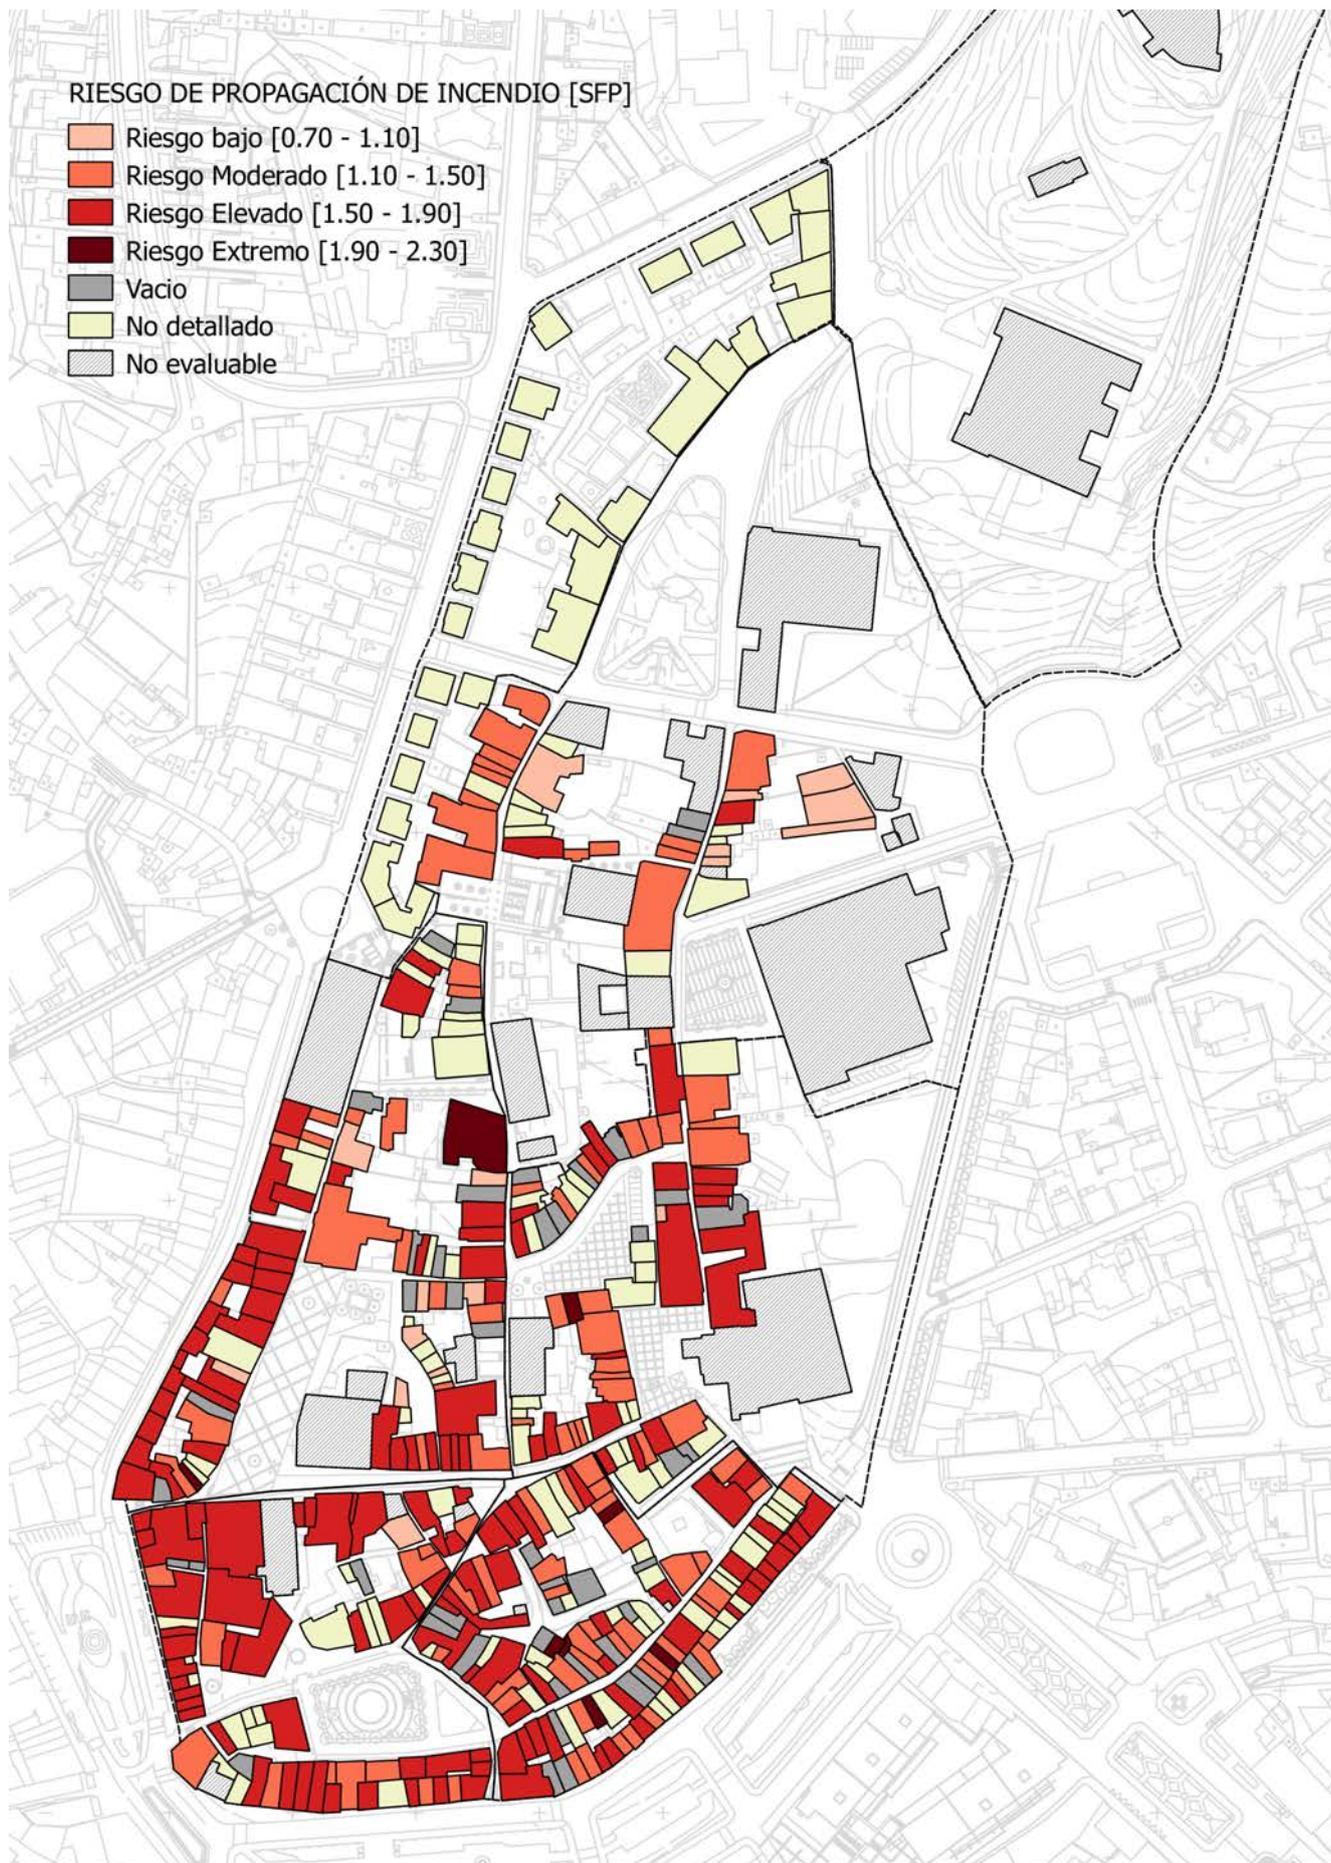
Figura 7. Mapeo del riesgo asociado a propagación de incendio.

No se detallan los factores relacionados con los equipos encargados de seguridad ni con la compartimentación contra el fuego ya que en ambos casos la mayoría de los edificios presentan las mismas características, por lo que no son representativos para el análisis. De todas formas es importante considerar que, desde el punto de vista de la vulnerabilidad ante incendios, los materiales y sistemas constructivos utilizados son un factor importante; en primer lugar, por su capacidad para contener el fuego, los gases y el calor producidos por las llamas dentro de un local durante un tiempo determinado (compartimentación corta fuego) (3); y, en segundo lugar, por la naturaleza combustible de los elementos, es decir, si los materiales pueden o no ser consumidos por las llamas y por lo tanto contribuir a la carga y la propagación del incendio. Además, por la velocidad en la que los muros, losas y cubiertas se consumen o degradan con las llamas, ya que contribuye a la resistencia y capacidad estructural última de la construcción al ser sometidos a altas temperaturas. En la Figura 7 se muestra la distribución espacial del promedio de factores parciales que conforman el factor global asociado a la propagación de incendio, el cual se divide en 4 partes: riesgo bajo, moderado, elevado y extremo.

El riesgo elevado se muestra con mayor frecuencia, en un 52% (140) de los edificios detallados. Esto ocurre porque los inmuebles tienen características comunes, como no poseer sistema de detección y alarma de incendio cuando es exigido por la reglamentación, poseer separación entre huecos sobrepuestos menor a 1.10 metros y contener en su interior materiales con carga de incendio media o alta. El 38% de los inmuebles presenta un riesgo moderado de propagación de incendio y son principalmente inmuebles de uso residencial que poseen alta carga de incendio o separación entre huecos superpuestos menor a 1.10 metros. El 3% (8) de los edificios posee un riesgo extremo en referencia a la propagación de incendio, éstos son principalmente inmuebles utilizados como bodegas y talleres, o bien son edificios de comercio que no cumplen con ninguna exigencia de la normativa.

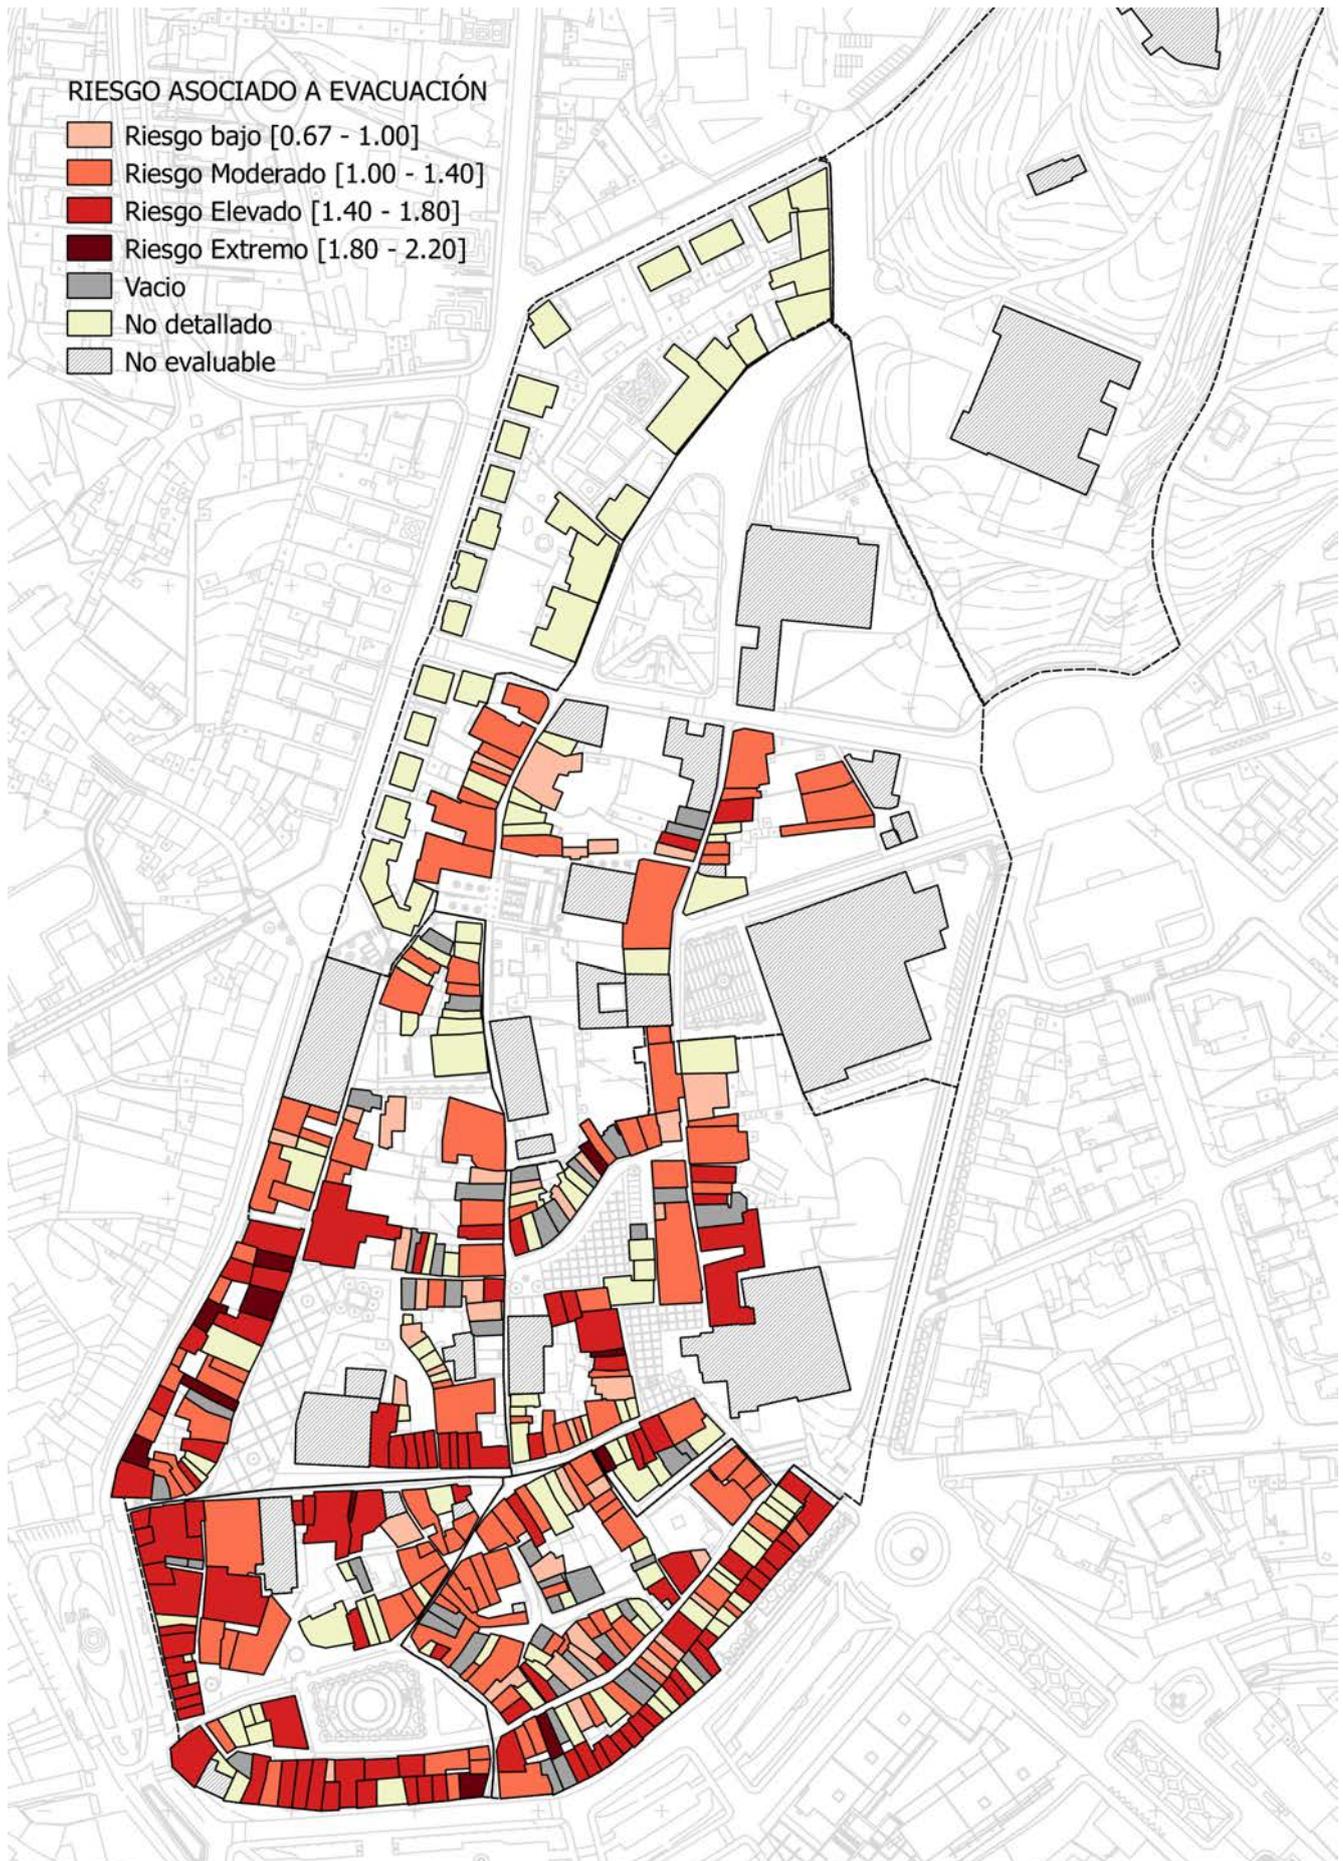
Figura 8. Mapeo del factor global de riesgo asociado a la Evacuación del Edificio.

En el CHG existe un riesgo elevado y extremo asociado a la evacuación en un 41% del total de los edificios evaluados. Como se puede observar en la Figura 8, este riesgo se localiza mayoritariamente en las zonas 3 a 6, siendo la zona 6 la que cuenta con más inmuebles (5) en calidad de riesgo extremo. Se ha podido comprobar en el análisis que los edificios no equipados son en su mayoría comerciales y de servicios.

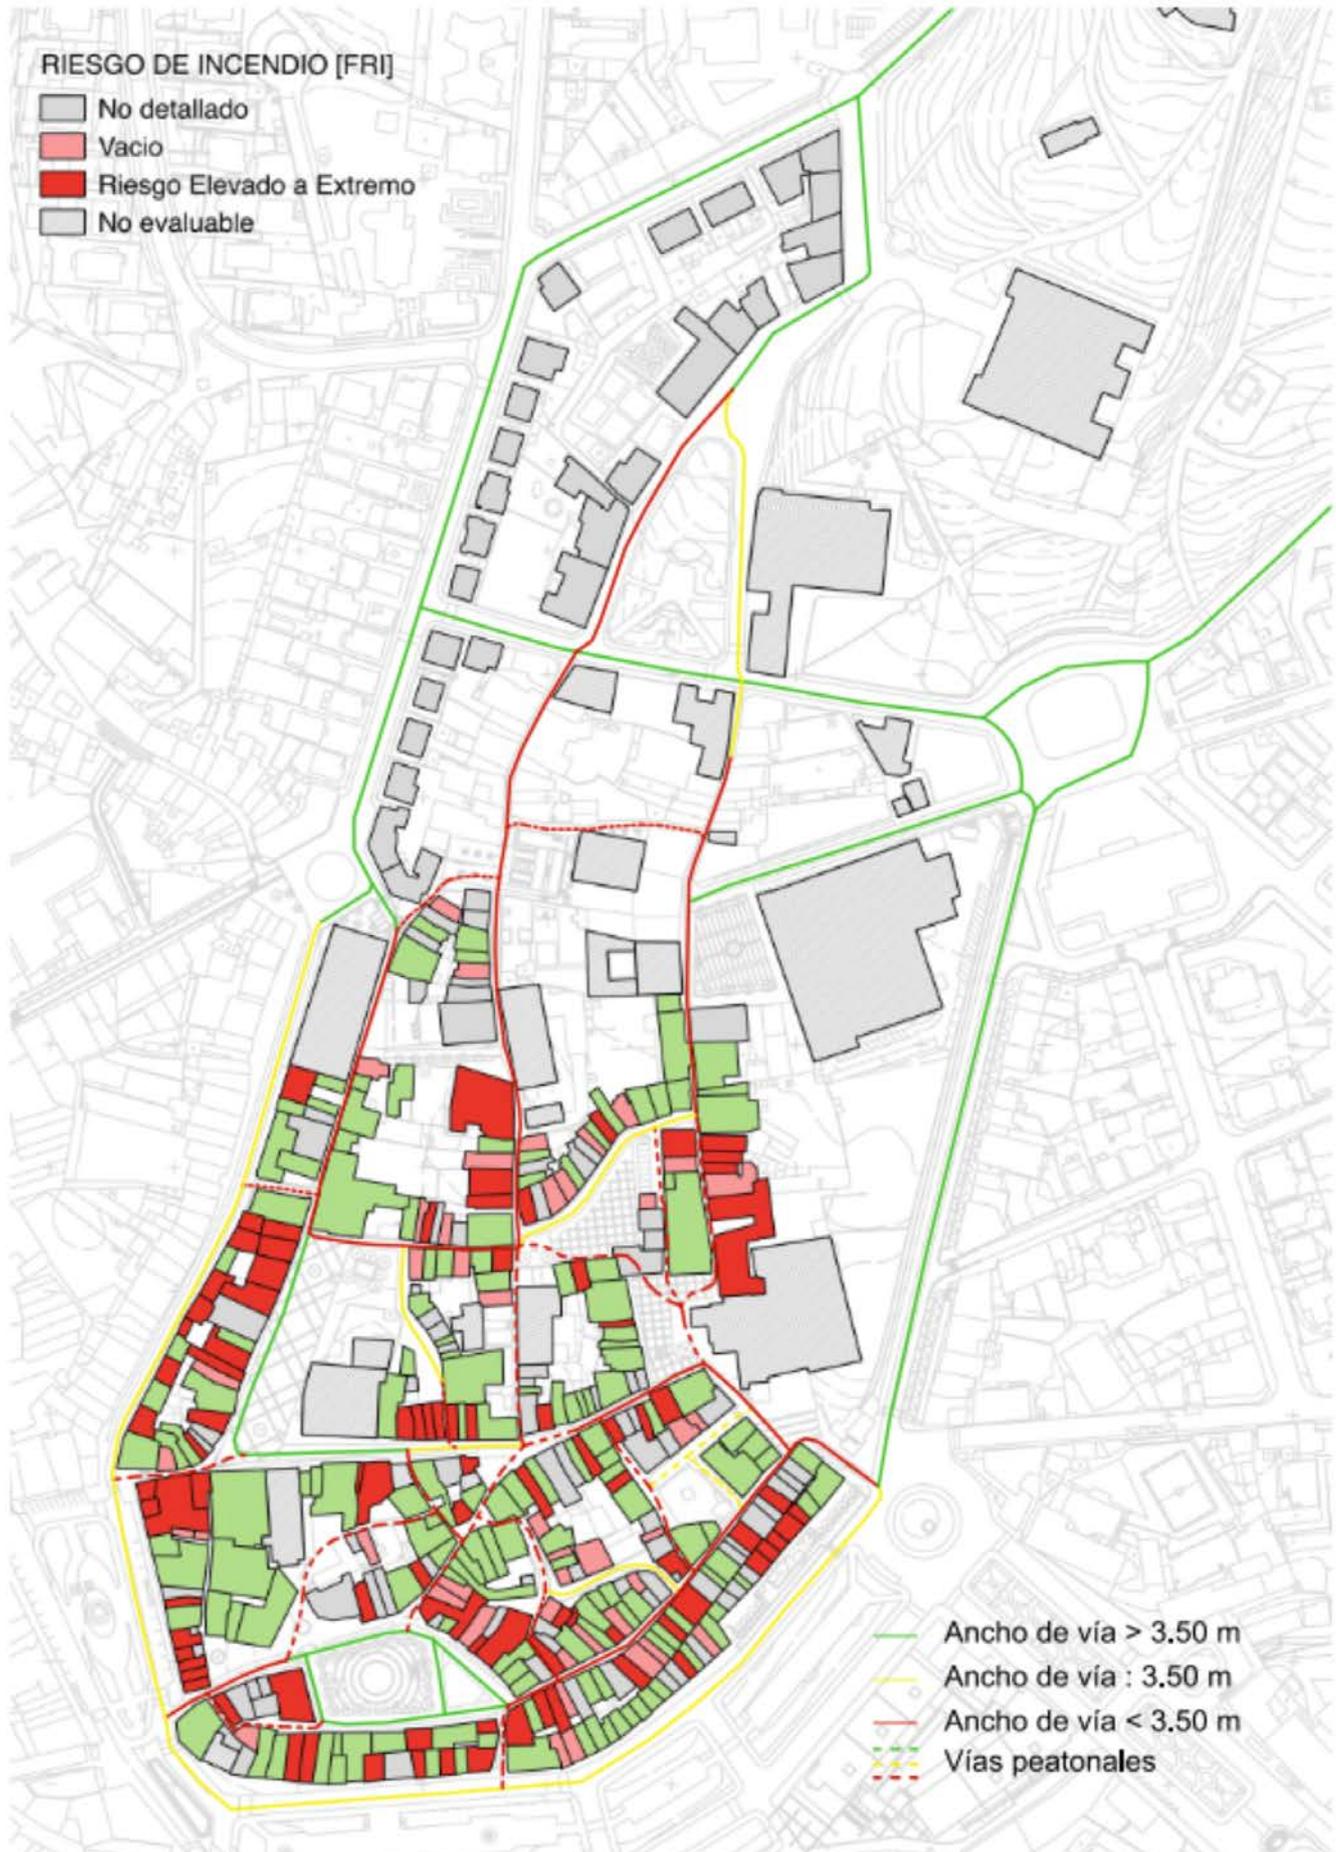
Figura 9. Mapeo del ancho de vías en el área de estudio y edificios con riesgo de incendio elevado o extremo.

Como se puede observar en la Figura 9, el mayor porcentaje de las vías del CHG tiene dimensiones menores a 3.5 metros, con excepción de las vías periféricas del área de estudio, que tienen dimensiones iguales o superiores a la referencia.

Teniendo en cuenta estas condiciones, el 69 % de los inmuebles clasificados con riesgo elevado o extremo no tienen una accesibilidad adecuada para la lucha contra el fuego; y el 31 % restante tiene una accesibilidad media gracias a su localización periférica.

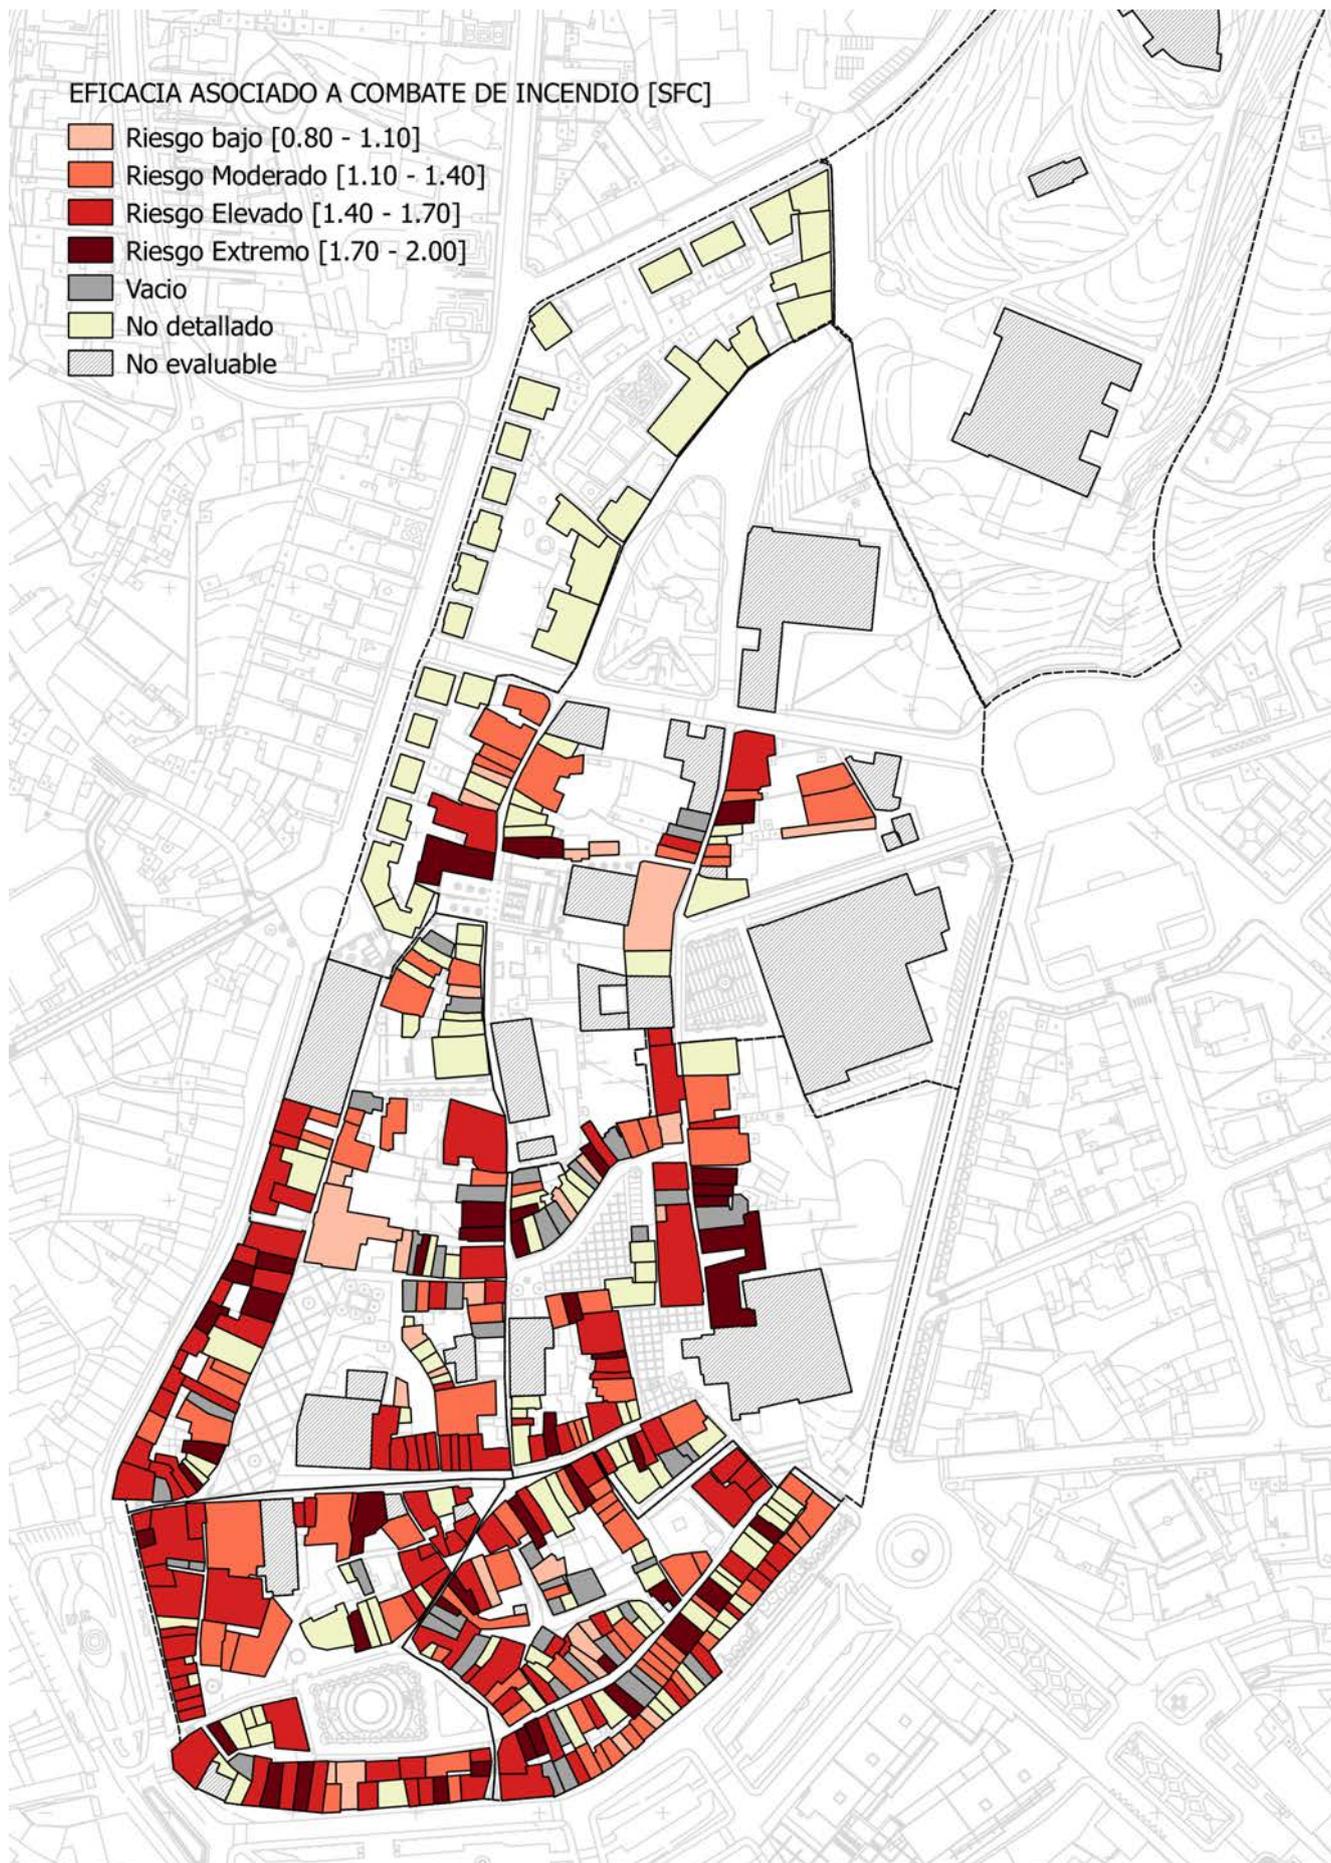
Figura 10. Mapeo del factor global de eficacia asociado al combate de incendio.

Entonces, como se puede observar en la Figura 10, el 65 % de los inmuebles detallados tiene un nivel de riesgo entre elevado y extremo en eficacia asociada al combate de incendio, el 50 % tiene riesgo moderado y el 15 % riesgo extremo.
