**la experiencia belga
en la construcción y reparación
de carreteras de hormigón**

ALVARO GARCIA MESEGUER y RAFAEL PIÑEIRO ABRIL
ingeniero de caminos aparejador

sinopsis

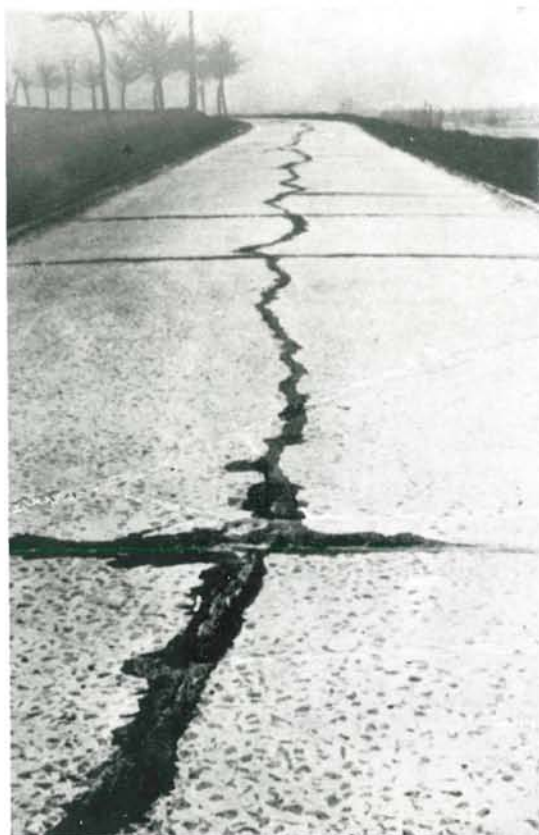
Fig. 1.—Grietas en una carretera antigua, originadas por la falta de juntas.

Durante este primer período las realizaciones son poco numerosas y en ellas se utilizan diversos procedimientos, muchos de ellos patentados (Rhbenite, Soliditit, etc.). Hablando en términos generales puede decirse que estos pavimentos estaban constituidos por losas de hormigón francamente delgadas, de unos 10 cm de espesor, aproximadamente, colocadas sobre un empedrado utilizado como base y de perfil bombeado. Las losas se fabricaban con un hormigón muy rico en cemento (unos 500 kg/m³, aproximadamente), sin juntas longitudinales y con juntas transversales cada 10 ó 15 m. La falta de juntas en el eje de la carretera originaba una amplia fisuración longitudinal, como puede apreciarse en la figura 1.

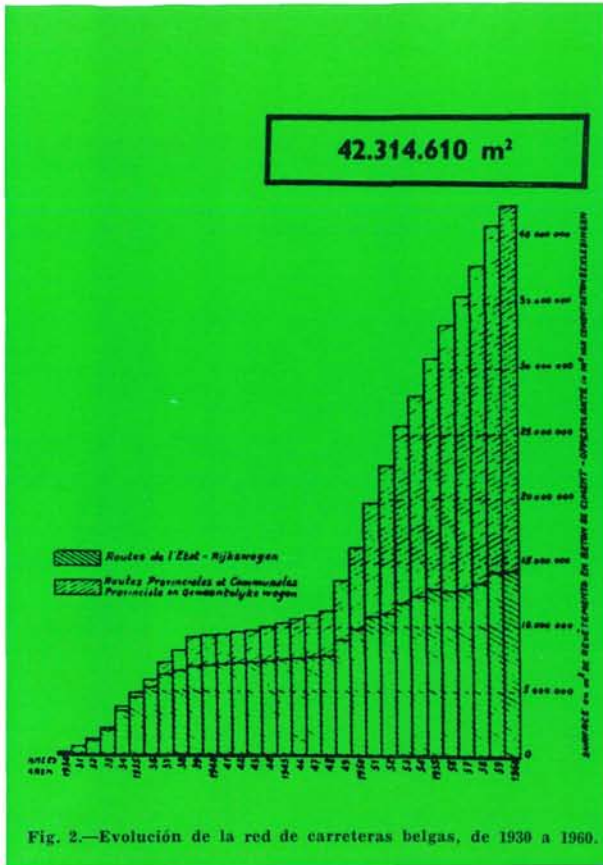
A esta etapa corresponde el verdadero nacimiento de los pavimentos de hormigón, con éxito notable. En la figura 2 se ha dibujado un gráfico con la estadística de los metros cuadrados de carreteras de hormigón existentes en Bélgica, en los distintos años, desde 1930 a 1960. Según se deduce de dicho gráfico, partiendo prácticamente de cero en 1930, se llega al final de los veinticinco años de esta etapa a una superficie total de más de 30 millones de metros cuadrados de pavimentos de hormigón, de los cuales un poco menos de la mitad corresponde a carreteras nacionales y el resto a carreteras provinciales y comarcales.

Se aprecia un rápido crecimiento inicial hasta el año 1939, seguido de un período de casi completa inactividad durante los años 1939 a 1948, correspondientes a la guerra y post-guerra. A partir de este último año el crecimiento

vuelve a ser rápido, manteniéndose más o menos constante hasta 1960, último año incluido en esta estadística y en el cual se sobrepasan los 42.300.000 metros cuadrados.

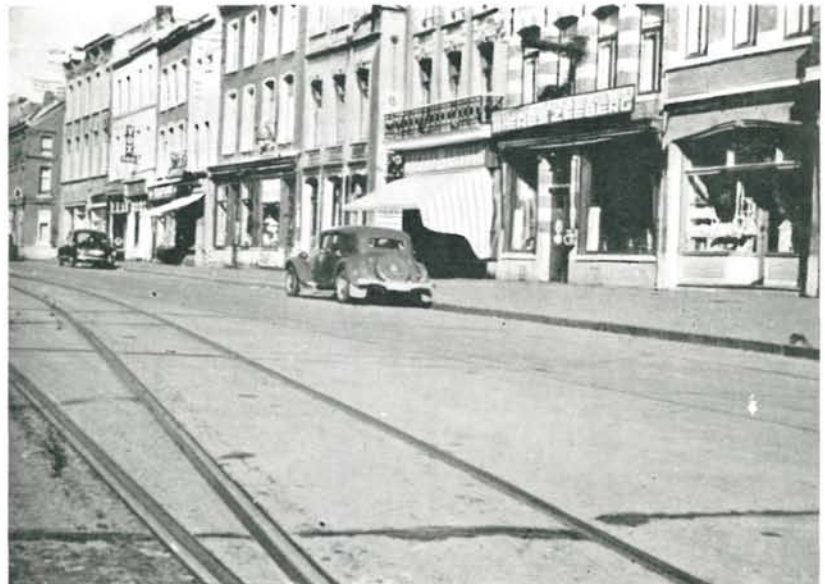
Fig. 3.—Pavimento urbano de construcción antigua.

¿Cuáles son las causas que influyeron en el rápido desarrollo y aceptación de este tipo de pavimento? Indudablemente ello se debe al excelente comportamiento de los firmes así construidos hasta el año 1950 (fig. 3), y este buen comportamiento se justifica por las siguientes razones:

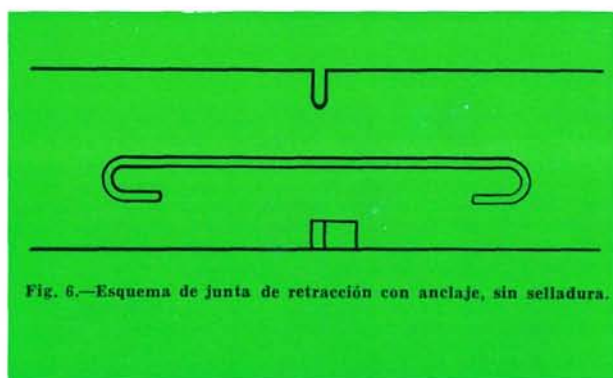
Fig. 6.—Esquema de junta de retracción con anclaje, sin selladura.

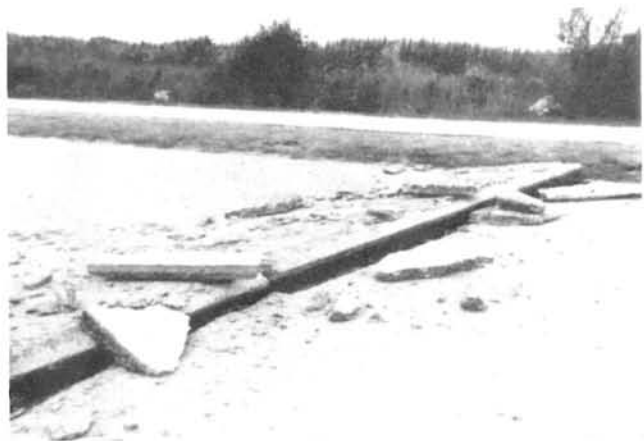
Fig. 15.—Rotura por pandeo, a una temperatura de 40° C.

Como consecuencia de todo ello, un año después de la entrada en servicio se tenía un firme cuyas características de pretensado habían sido totalmente modificadas. Los valores teóricos iniciales de 20, 30 ó 40 kg/cm², a +15° C se habían transformado en valores reales, *medidos*, de 60 a 75 kg/cm² a +10° C, para las losas de 10 y 12 cm de espesor, y de 45 kg/cm² a +5° C, para las losas de 8 cm de espesor. En esta situación existía la duda de si tales esfuerzos de pretensado podrían originar desperfectos en las losas y, especialmente, roturas por levantamiento de los bordes durante los calores del próximo verano de 1961. En contra de todas las teorías, y en especial de la de Mr. Levi*** extrapolada a los firmes de hormigón, efectivamente, durante los días 24 y 25 de junio de 1961 se produjeron dos roturas para una temperatura media estimada en el hormigón de +40° C (ver fig. 15).

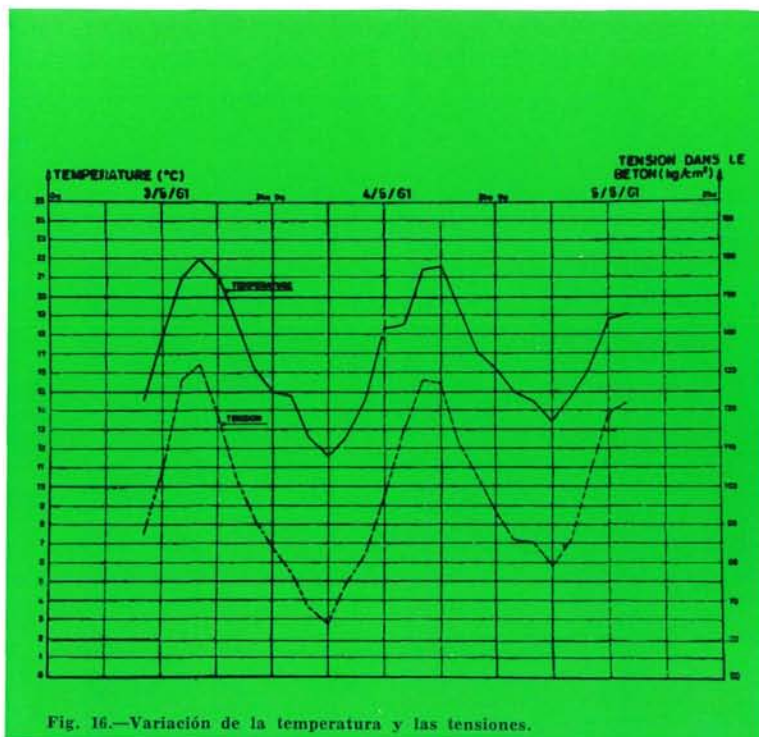
Fig. 16.—Variación de la temperatura y las tensiones.

Por consiguiente, resultaba: $\lambda \cdot E = \pm 5 \text{ kg/cm}^2$, por grado centígrado, lo que conducía, para una diferencia máxima de temperatura de 55°C , a variaciones de tensión del orden de los 275 kg/cm^2 . En la figura 16 se ha dibujado el diagrama de variación de tensiones en función de la temperatura. Como consecuencia de las excesivas tensiones se producían roturas por pandeo en determinados lugares especiales, tales como en las secciones en que variaba el espesor de la losa en las juntas activas; y, accidentalmente, en algunos puntos, los bordillos y estribos han experimentado corrimientos bajo el efecto de estas compresiones excesivas, que no habían sido previstas.

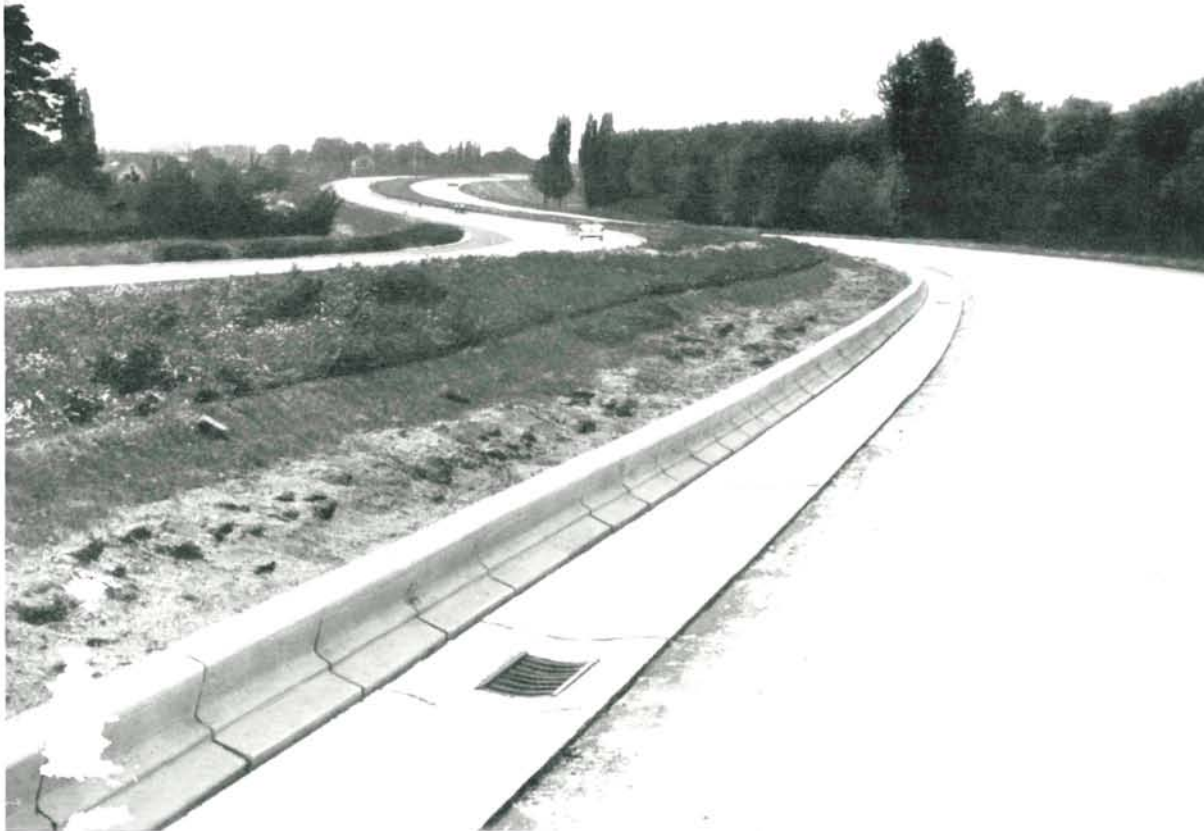
Fig. 20.—Autopista «Rey Balduino».

No quedaría completo este trabajo ni reflejaría fielmente la realidad belga si no se hiciese destacar el incesante incremento de las aplicaciones del hormigón a la construcción de carreteras y pistas de aeropuertos que coloca a este país, en este aspecto, en uno de los primeros puestos entre las naciones europeas. Como ejemplo de una de las últimas realizaciones dentro de este campo, se incluyen tres fotografías de la autopista E/39, del Rey Balduino, en la carretera Anvers-Liège-Dix la Chapelle (ver la fotografía que encabeza este artículo y las figuras 19 y 20).
