RESTAURACIÓN ECOLÓGICA Y PAISAJÍSTICA DEL ARROYO DE LOS QUIÑONES. SAN SEBASTIÁN DE LOS REYES, MADRID

(ECOLOGICAL AND LANDSCAPE RESTORATION OF THE ARROYO DE LOS QUIÑONES. SAN SEBASTIÁN DE LOS REYES, MADRID)

Pedro Peinado Albendea* y Juan Pablo Villafañe*, Biólogos

Proyecto realizado para el Ayuntamiento de San Sebastián de los Reyes, Madrid

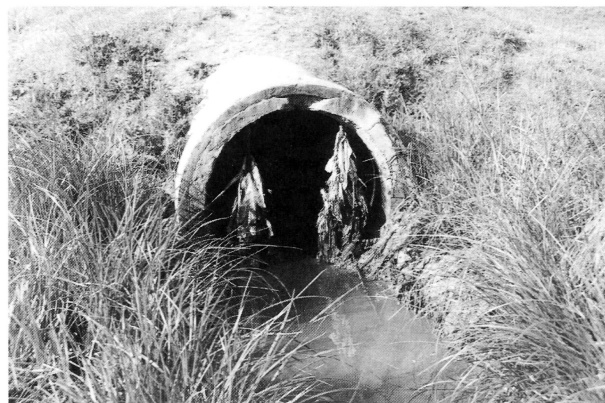
- La contaminación proveniente de las aguas residuales del aliviadero del colector que pasa por la zona (Foto 1).
- Vertidos puntuales de aguas residuales de las fincas vecinas.
- Extracción incontrolada e ilegal de áridos que han modificado el trazado del cauce, llegando a provocar incluso su desaparición en algunas zonas.
- El vertedero de residuos sólidos urbanos existente dentro del cauce (Foto 2).

Foto 1.- Aliviadero del colector de aguas residuales. Tramo 1.

Éste se inicia en la antigua N-I, que junto con la nueva variante, son un importante factor de degradación visual del mismo. El caudal del arroyo es pequeño, pero se ve incrementado por los aportes del aliviadero del colector de aguas residuales de San Sebastián de los Reyes, con el consiguiente incremento de materia orgánica y contami-

nantes, que provocan un crecimiento desmesurado de la vegetación, sobre todo zarzas, del cauce, llegando a cegar lo por completo (Foto 1).

Una acción primordial será la clausura del aliviadero del colector que tan gravemente está contaminando el arroyo.

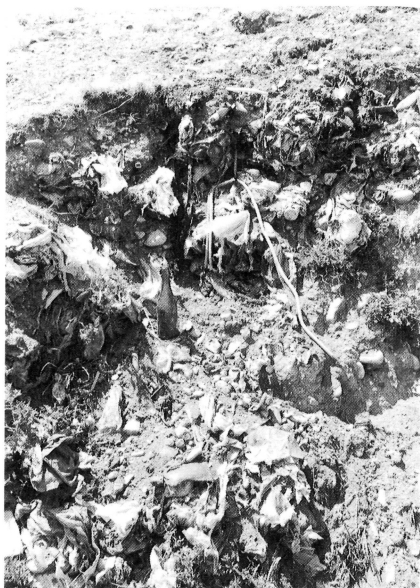
Foto 2.- Vertedero de R.S.U. (Detalle). Tramo V.

- Clausura y sellado del vertedero de residuos sólidos urbanos ubicado dentro del cauce del arroyo, que se encuentra al descubierto y en contacto con las aguas superficiales y subterráneas circundantes, constituyendo un gran foco de contaminación. Para la realización de esto se construirá un muro perimetral de hormigón con la profundidad suficiente para crear una sombra a la entrada de agua subterránea procedente de las fincas colindantes al interior del vertedero. En el frente que da al arroyo este muro se rematará en mampostería de un metro de alto para darle más estabilidad al vertedero, protegiéndolo en caso de avenidas. A los residuos se les compactará y se les dará una pendiente mínima (3%). Posteriormente se colocará una lámina de geotextil y se cubrirá ésta con una capa de arcilla compactada al 95% para impermeabilizar el vertedero. Por encima se dispondrá 1m de tierra compactada y una capa de tierra vegetal que sirva de soporte a la vegetación, en este caso principalmente herbácea y arbustiva. Para evitar la erosión por la escorrentía superficial se construirá un canal perimetral que alejen estas aguas de la zona.

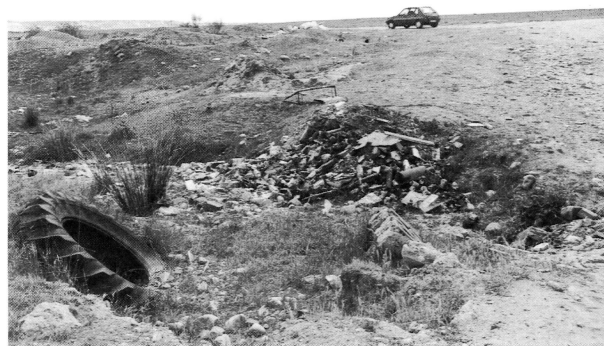
- Limpieza general de basuras, residuos y escombros a lo largo de todo el cauce (Foto 3).

Foto 3.- Basuras en el cauce.

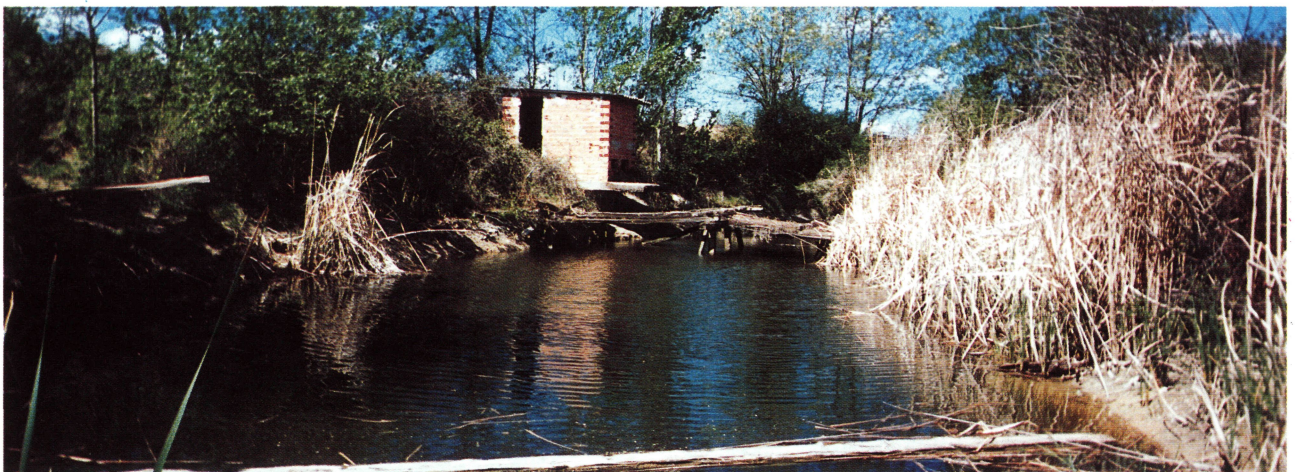
Éste es un tramo bastante homogéneo. Está cubierto con abundantes basuras, escombros y vertidos. La vegetación principal en el cauce es el zarzal, con algunos sectores de pradera, siendo los árboles escasos. Por su margen izquierda discurre el Camino de los Quiñones y en la parte final del tramo existe una pequeña laguna antiguamente usada para el riego de la finca vecinas y hoy en estado de abandono con gran acúmulo de basuras (Foto 4).

Foto 4.- Laguna artificial.

La laguna será limpiada de todas las basuras y se derruirán las construcciones. Esta limpieza no plantea ninguna dificultad debido a la poca profundidad existente. El resalte del terreno que le separa del arroyo se dejará con su vegetación actual para que le sirva de protección. El tubo de alimentación de la laguna será desatascado, conectándolo de nuevo al arroyo.

La vegetación alrededor de la laguna se aclarará, dejando los árboles del borde exterior y completando la plantación con nuevos ejemplares de chopos y sauces. Así se pretende crear cierta variedad de ambientes a lo largo del arroyo y que sea una zona de estancia más tranquila que el resto de las previstas.

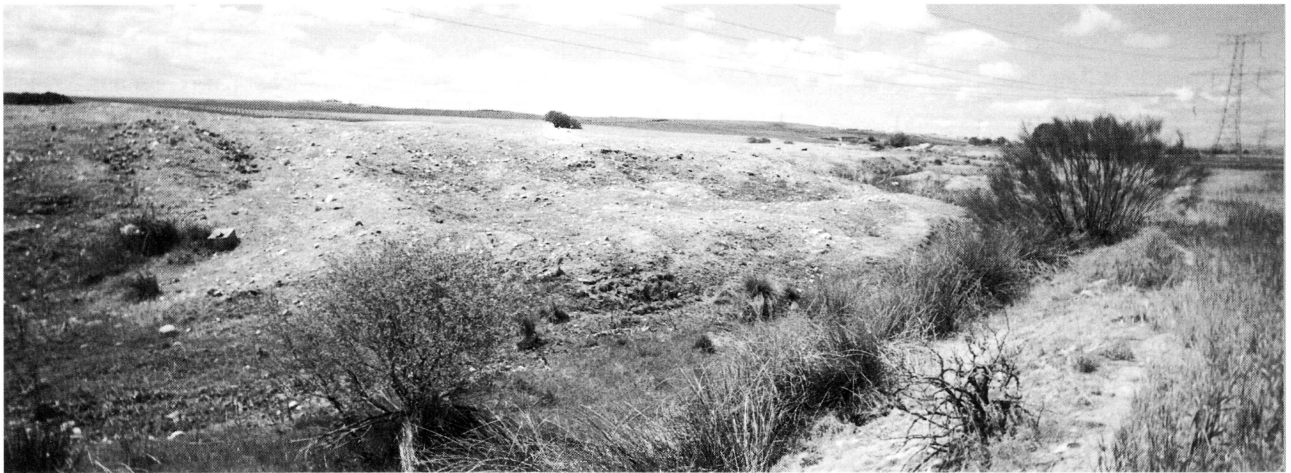
Este tramo es uno de los más degradados del arroyo debido, principalmente, a la extracción de áridos al que fue sometido. El relieve y el trazado se encuentran totalmente modificados, rellenándose posteriormente el hueco dejado por la explotación con residuos sólidos urbanos, además de otros, tóxicos y peligrosos (Foto 5).

Esto ha generado en el mismo cauce un vertedero incontrolado de gran potencia, con los residuos al descubierto en la actualidad, y en íntimo contacto con el agua superficial y subterránea, lo que aporta una carga extra de contaminantes con el consiguiente peligro para el acuífero.

Foto 5.- Vertedero de residuos sólidos urbanos. Tramo V.

En este tramo lo más importante es el sellado correcto del vertedero existente en el cauce. Después de una limpieza general de la zona, que está profusamente salpicada de todo tipo de basuras, se procederá a la construcción del muro de hormigón perimetral al vertedero que evitará que las aguas de escorrentía penetren en el mismo. Después de compactar los residuos se dispondrá una lámina de geotextil, una capa de arcilla compactada, una capa de 1m de tierra para el soporte de la vegetación y una capa de tierra vegetal de 5cm antes de plantar los arbustos y herbáceas que lo protegerán. No se plantarán casi árboles, ya que éstos necesitan al menos 2m de tierra soporte, no siendo viable en esta ocasión, ya que resultaría un relieve muy por encima de las fincas colindantes, lo que paisajísticamente no sería adecuado en una zona bastante plana (Plano 2).

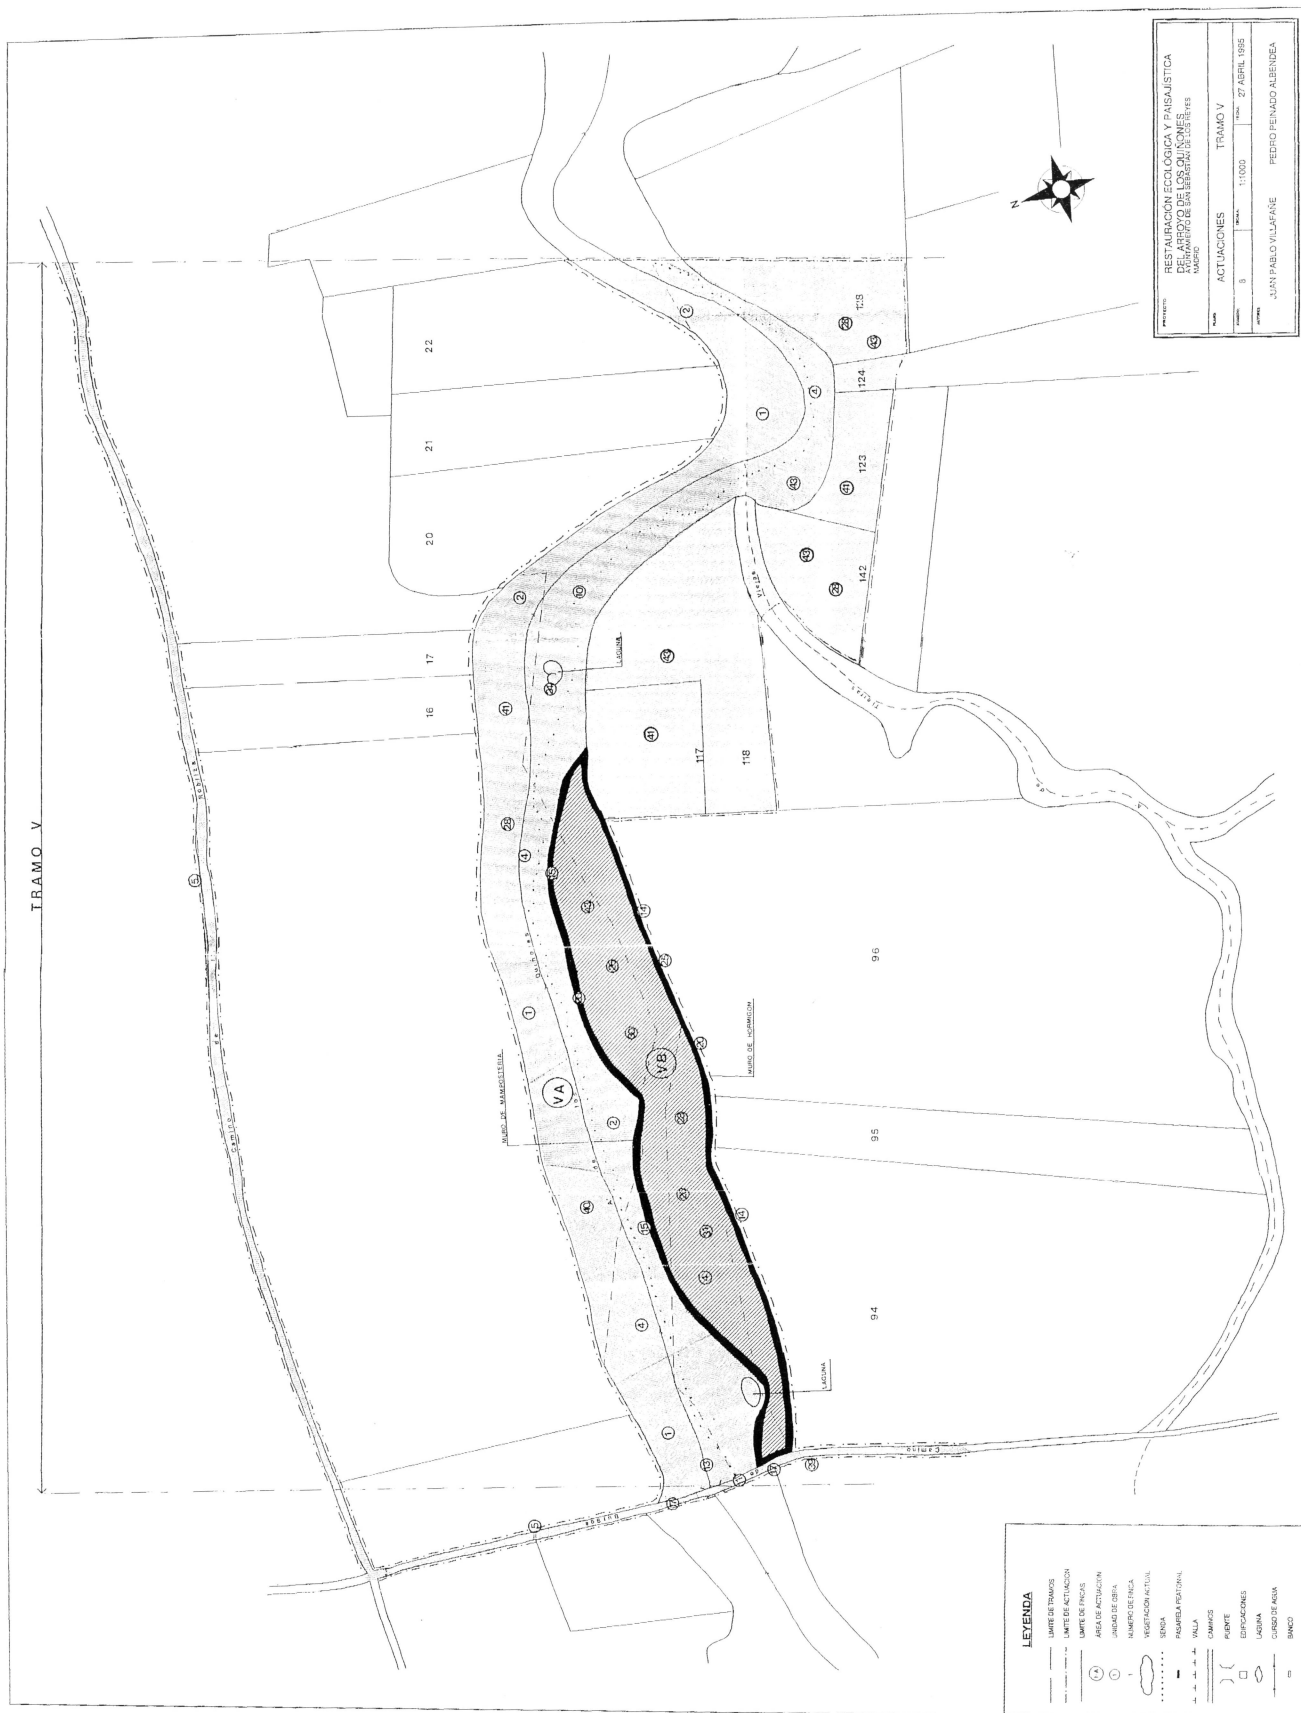
Plano 2.- Actuaciones. Tramo V.

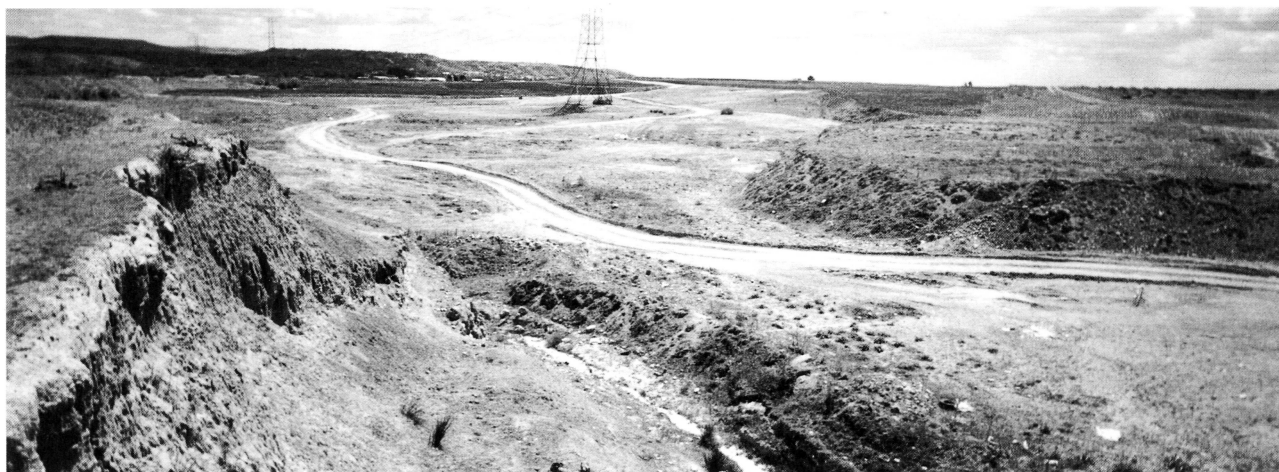
En su totalidad este tramo ha perdido su fisonomía original por la intensiva extracción de áridos, quedando como una zona totalmente excavada, con huecos, montículos de arena, etc. (Foto 6).

Los taludes de la margen izquierda presentan unas pendientes excesivas que, sumado a su gran altura, plantea problemas de estabilidad.

Foto 6.- Vista general. Tramo VI.

Lo primero a abordar en esta zona del arroyo es la remodelación profunda de los terrenos hasta alcanzar unos perfiles suaves, más naturales, con una ligera pendiente hacia el cauce del arroyo.

Del mismo modo se remodelarán los taludes con problemas de erosión. Para rebajar su pendiente hasta conseguir unas cercanas a 1:3, se aportará material en su base, para evitar comer terreno a las fincas de la cabecera del talud. Parte del material de relleno proviene de las otras remodelaciones de otros tramos del arroyo. Para evitar la erosión se sembrará con pastizal y se plantarán arbustos, pudiendo en la base plantar una arboleda más densa para defenderlo.
