puente de Troy

P. S. A. BERRIDGE, ingeniero

En la pequeña provincia de Monmouth, en las proximidades de Gales, discurre el río Wye, sobre el que en 1876 se construyó un puente metálico, de tablero superior, dedicado al paso de una línea férrea.

El puente, llamado Troy, está constituido por un solo tramo recto de unos 45 m de luz. Las dos vigas maestras laterales, robustas celosías, presentan la particularidad de haberse reforzado, en su cordón inferior, con una viga cajón en cada una de estas celosías.

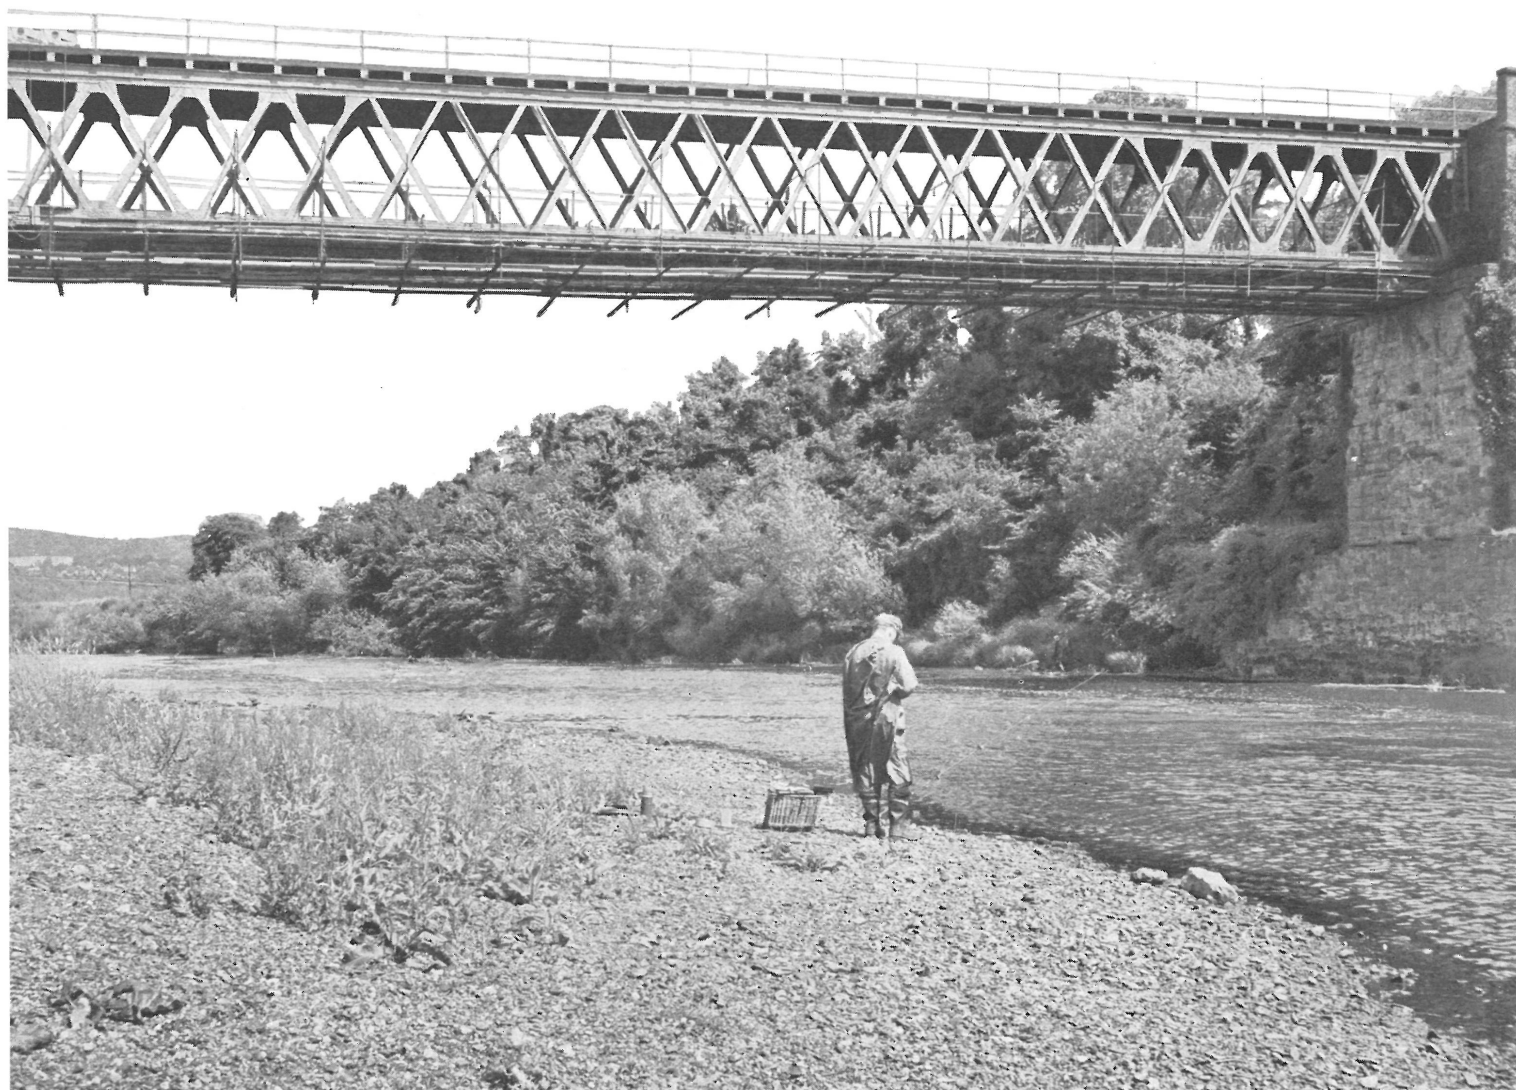
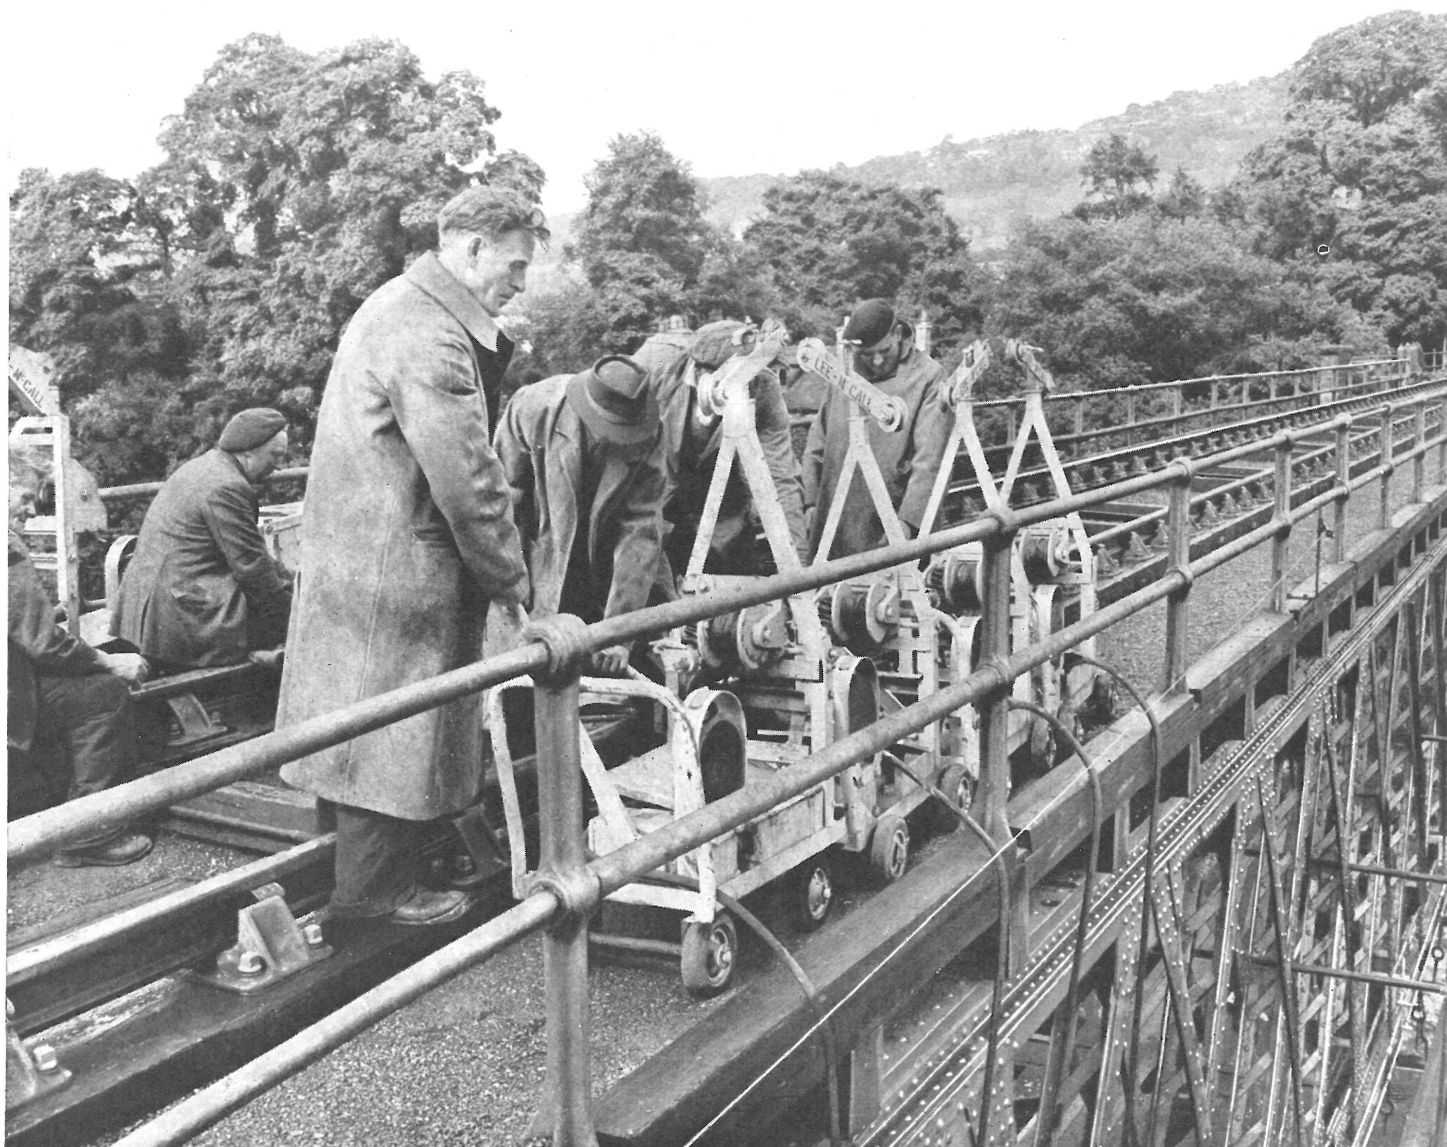
Debido a una mala impermeabilización y difícil acceso para la conservación en estas dos vigas cajón, se desarrolló con el tiempo una fuerte corrosión que ponía en peligro la estabilidad y resistencia del puente.

La tabla inferior que cierra la viga cajón de cada una de las cabezas ha sido suprimida, sustituyéndola por una celosía de angulares que arriostran las dos paredes laterales.

Después de un estudio previo se proyectó el pretensado dándole una disposición simétrica de dos armaduras a cada lado y en cada una de las dos cabezas inferiores, es decir, dos barras superiores, de acero Macalloy, de 28,5 mm de diámetro, y otras dos inferiores, del mismo acero y de 25 mm de diámetro.

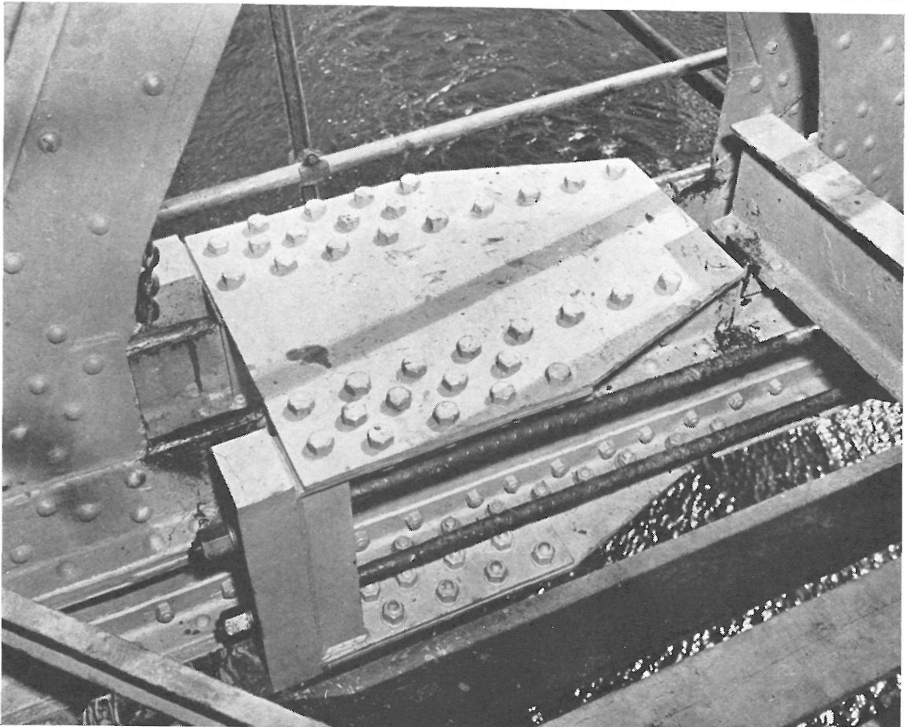
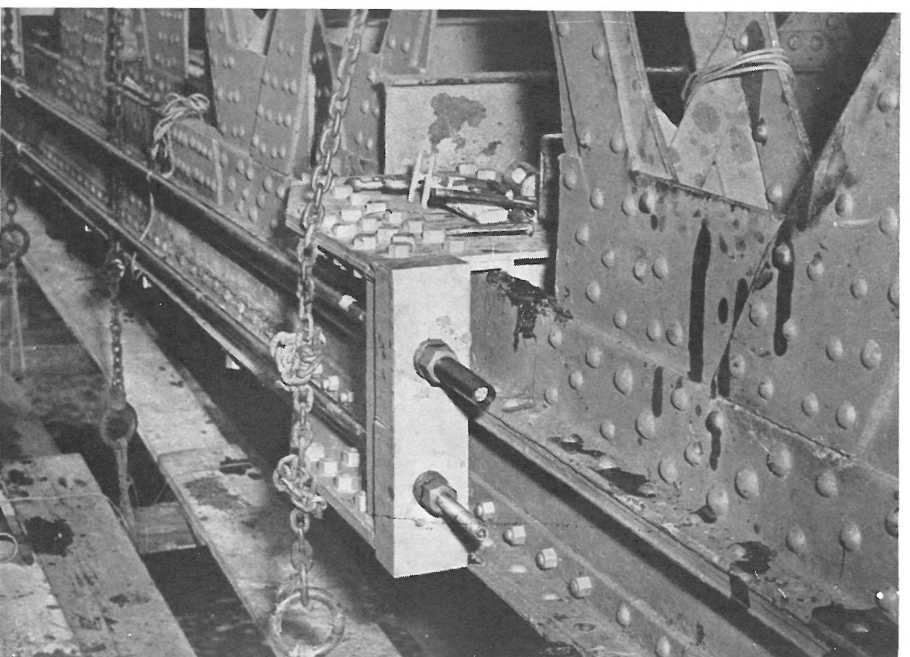
Las barras pretensadas se han soportado con apoyos flexibles, espaciados a 4,50 m, e independientes para cada una de las barras. Para dotar de la rigidez apropiada, al soltar las barras de sus soportes provisionales se observó una flecha de 38 mm, pero operando sobre el dispositivo de ajuste de los soportes permanentes se fueron elevando las barras hasta lograr 12 mm de contraflecha, es decir, que se puede interpretar como si se hubiesen levantado las barras unos 50 milímetros sobre su posición natural de flecha libre. Esta disposición permitió mantener las barras sin apenas cambio de posición aun bajo los efectos de las sobrecargas, para las que se ha calculado una flecha de 25 milímetros.

Terminadas las operaciones del pretensado se procedió a recubrir las barras con una cinta llamada «Densotape» para protegerlas contra los efectos de la corrosión provocada por el medio ambiente. Con objeto de poder modificar en su día el esfuerzo de pretensado, las extremidades fileteadas de las barras se recubrieron también con unas vainas de material plástico.
