Las yeserías del Patio del Sol del Real Alcázar de Sevilla: Caracterización y cronología

The plasterwork of the Courtyard of the Sun of the Real Alcázar de Sevilla: Characterization test and chronology

F. J. Blasco^(*), F. J. Alejandro^(*)

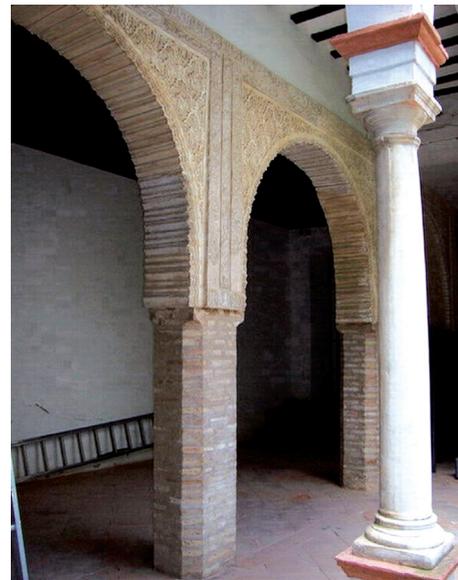
1

1. Arquería mudéjar del antiguo cuarto del Alcaide y columna de la arquería del siglo XVIII.

Sabemos que el Patio del Sol ocupa el frente norte del patio de la Alcobilla y debe su fisonomía actual a una profunda remodelación desarrollada en la década de los 70 del s.XX, siendo siempre un espacio doméstico muy abandonado de la propia vivienda del alcaide (1), que ocupaba la parte alta del apeadero (hoy salón de exposiciones). Este ala izquierda del apeadero, que daba al patio del tenis, al patio del Alcaide y al patio del Sol antiguo, lo convirtió en vivienda R. Manzano, organizando aquellos patios y llevando a cabo una exploración arqueológica que permitió encontrar los restos mudéjares del antiguo cuarto del Alcaide que son incluso más antiguos que los del palacio de don Pedro y una arquería del siglo XVIII (3) (Figura 1).

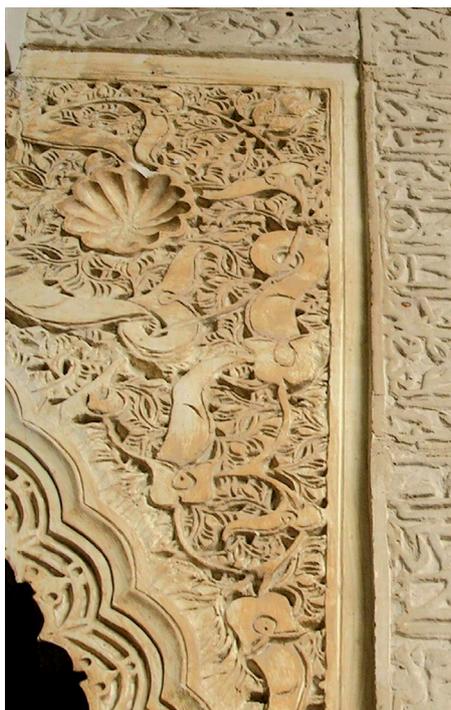
2

2. Imagen actual de una de las enjutas descritas por Maldonado tomada por los autores.

Basilio Pavón Maldonado (5), nos describe una enjuta con motivo agallonado y flor de loto perteneciente a este patio como yesería mudéjar del siglo XIII del arco del apeadero, identificada y fotografiada por los autores de este trabajo (Figura 2).

De las tres áreas determinadas, se ha tomado una muestra YPS2 de la enjuta descrita por Pavón Maldonado, con una coloración algo más oscura que el resto del paño de yeserías, debido a la acción de una humedad accidental localizada, producida hacía ya unos años, que la dota de una coloración distinta a las otras. Otra YPS se ha obtenido de una de las zonas en las que se observó la existencia de una pátina de agua-barro, técnica consistente en la mezcla de agua con arcillas en suspensión, que aplicada sobre la superficie de las yeserías crea un mimetismo difícil de localizar entre las intervenciones realizadas en los últimos 70 años. Esta técnica se utilizaba para patinar piezas nuevas de sustitución (12), dado que

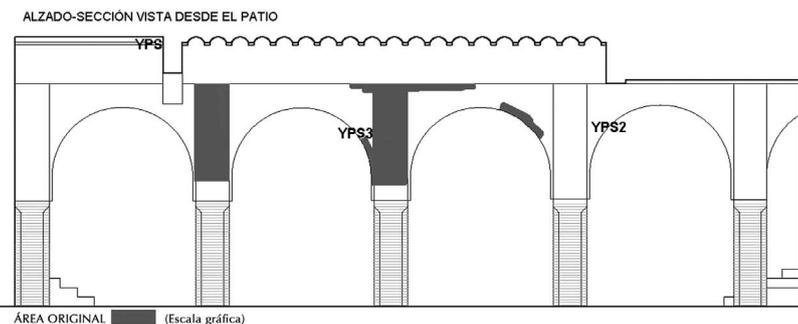
3. Alzado-Sección del conjunto visto desde el Patio, con los puntos de toma de muestras y el área considerada original.

El lugar de extracción de cada muestra en los distintos paños y el a priori posible período de construcción de las yeserías quedan reflejados en la Tabla 1 y Figura 3.

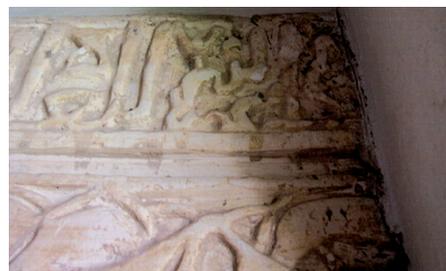
4

4. Imagen de la cenefa superior que recorre la arcada, de donde se extrajo la muestra YPS. Alzado-Sección del conjunto visto desde el Patio, con los puntos de toma de muestras y el área considerada original.

Por último, se ha realizado una datación por carbono-14 de la muestra de yeserías YPS (Figura 4), la única que contenía abundantes fibras orgánicas vegetales (estopa, cáñamo o lino) en su masa, probablemente utilizadas para dotarla de unas mejores prestaciones mecánicas.

menos esta zona de la yesería del Patio se restauró en esa fecha (Figura 4), correspondiendo con las mismas en las que R. Manzano restauró la sebka del Patio del yeso, entre los años 1969 y 1971.

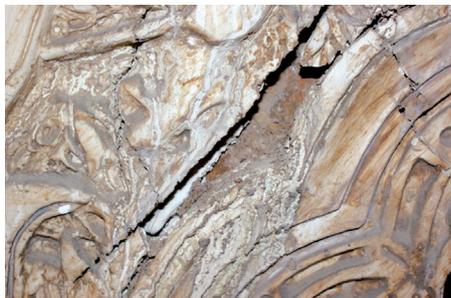
7

7. Imagen de la base tras la limpieza de la zona de extracción de la muestra YPS2.

Referente a la muestra YPS2, tomada de la enjuta descrita por Pavón Maldonado, nos inclinamos a pensar que se trata de una restauración, posiblemente realizada igualmente por R. Manzano en la misma época que la anterior YPS, a la vista del ensayo organoléptico realizado al paramento, reforzado por los análisis químicos, mineralógicos y datos de impurezas insolubles obtenidos. Este extremo quedó confirmado cuando, se limpió la zona de toma de muestra y se observó que esta yesería tiene unos 2 cm. de espesor y apoya sobre una base de ladrillo cerámico con restos de mortero de cemento (Figura 7).

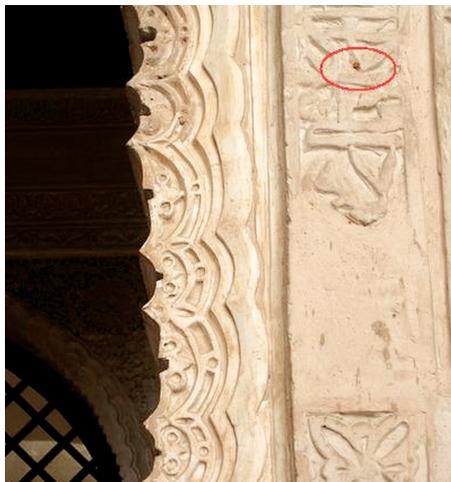
8

8. Imagen de las manchas de óxido debido a los clavos ocultos junto a la muestra YPS3.

Con respecto a la muestra YPS3, sus resultados de caracterización invitan a considerar que sí se trate de una zona original, según se ha comentado, constatándose además la presencia en diversas zonas de clavos forjados (Figura 8), según técnica de aplicación descrito por Rubio Domene (24) para la colocación de placas moldeadas en época nazarí (1238-1492), sistema utilizado también durante el mudéjar sevillano.
