ASILO DE ANCIANOS «HOGAR SANTA LUCIA» POLIGONO DE CAZOÑA SANTANDER/ESPAÑA

143-81

SINOPSIS

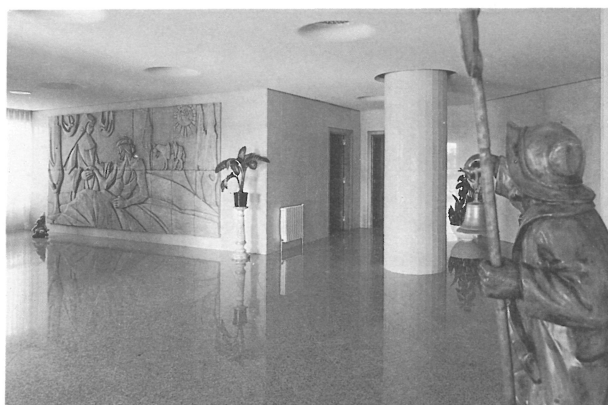
Vestíbulo principal.

En la planta baja se ha dispuesto el vestíbulo principal, al que se accede desde el exterior mediante rampas para peatones y carritos de inválidos. Dicho vestíbulo establece las comunicaciones con recepción, comedores y cocina, salones de recreo y visitas y con la capilla que tiene dos niveles de altura.

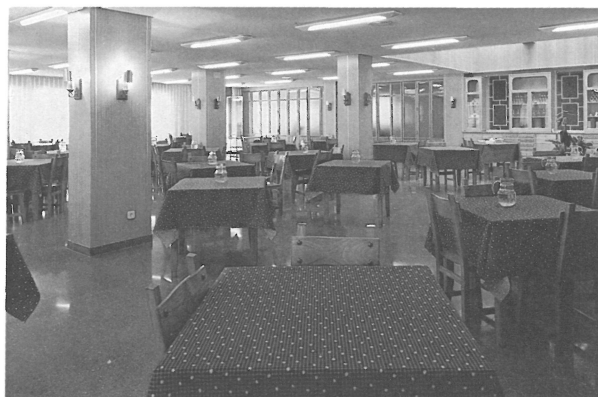
Comedor (ancianos).

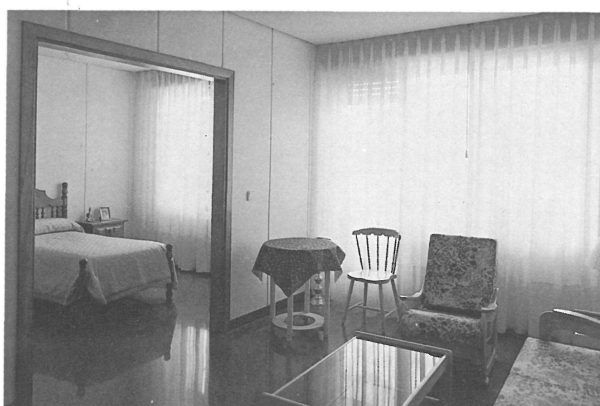
Dormitorios matrimonios.

Es norma general en este tipo de edificios, avalada por la experiencia de muchos años, separar las zonas de mujeres y hombres, tales como dormitorios, comedores y salones de estar y esparcimiento. También en este edificio se ha seguido el mismo criterio pero, a diferencia de otros asilos, se han creado una serie de habitaciones para matrimonios y, después de seis meses de experiencia, los resultados han sido altamente satisfactorios dada la mutua ayuda que se proporcionan las parejas.

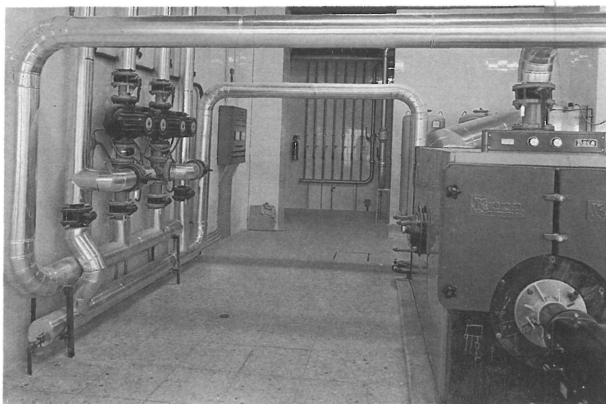
Sala de calderas.

Las instalaciones de calefacción y producción de agua caliente tienen una importancia trascendental en el desarrollo de la actividad del centro, por lo que se han previsto los mecanismos necesarios y materiales precisos para garantizar al máximo el confort y la seguridad de funcionamiento de los equipos. La generación de calor se efectúa en la central térmica, dotada con dos calderas de gasóleo y una de carbón para casos de emergencia. Las tres calderas están unidas en paralelo, pudiendo actuar en conjunto o por separado.
