Envolvente del Centro de Arte Botín en Santander. Estudio de viabilidad de la solución con discos cerámicos roscados sobre chapa de aluminio

Building envelope of the Botín Art Centre in Santander. Viability study of the solution using ceramic discs screwed onto aluminium sheet

V. Sarrablo (*), J. Roviras (*), F. Sánchez (**), Ll. Gil (***)

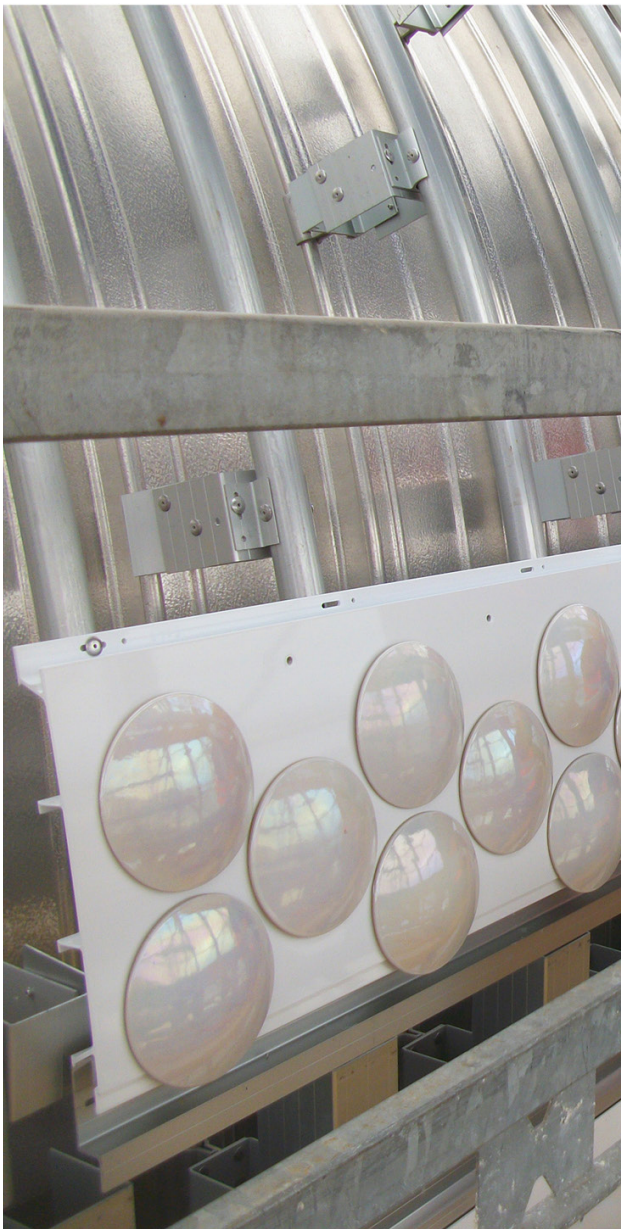
Figura 5. Bandeja de aluminio nervada sobre subestructura de nivelación y discos cerámicos roscados a ella (Archivo Disset).

Para el correcto despiece y modulación de la envolvente, las bandejas se suministran en obra numeradas, cortadas en taller y con los taladros con rosca ya situados para la colocación de los discos cerámicos (Figura 5).

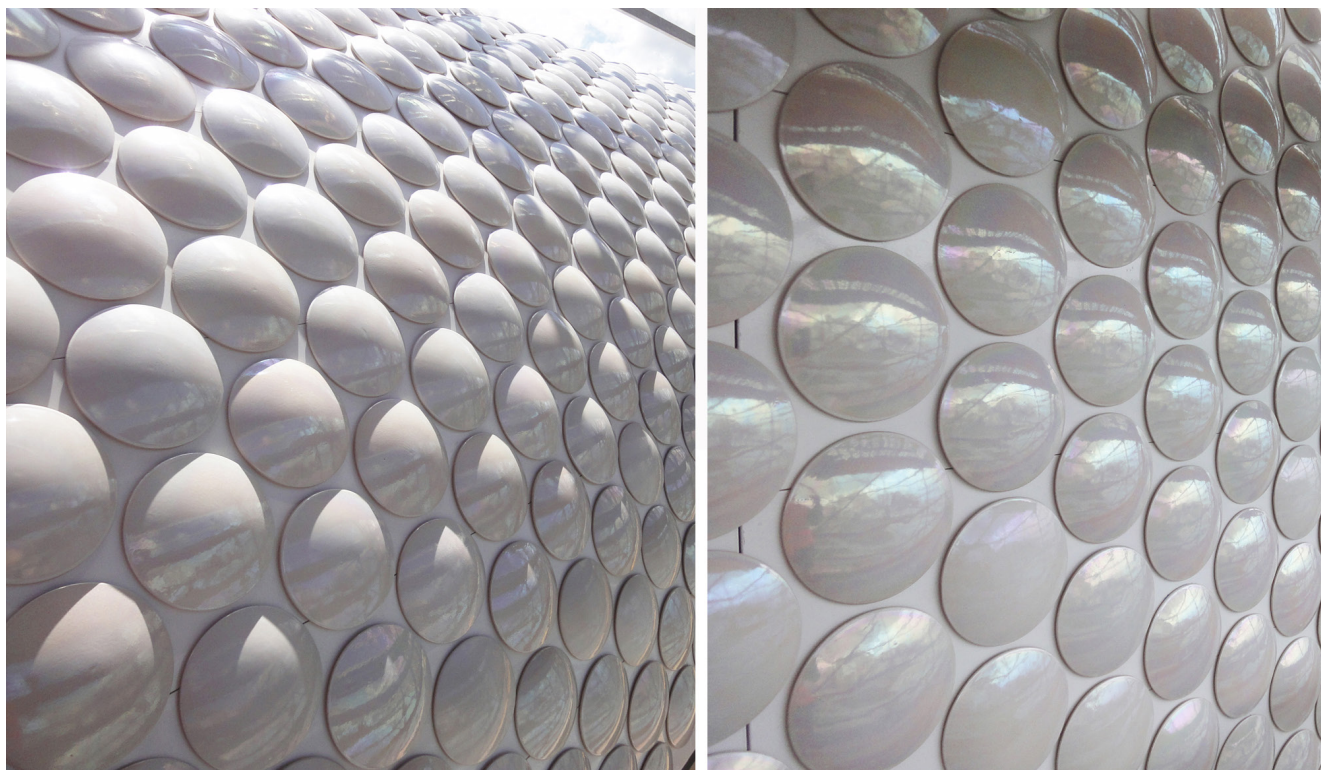
Figura 7. Aspecto de los discos nacarados en superficie curva y plana (Archivo Disset).

La disposición de las cerámicas circulares en la envolvente se realiza siguiendo una disposición en línea recta que mantiene la equidistancia entre ellas en vertical y en diagonal en todas las superficies planas y de curvatura simple (Figura 7).

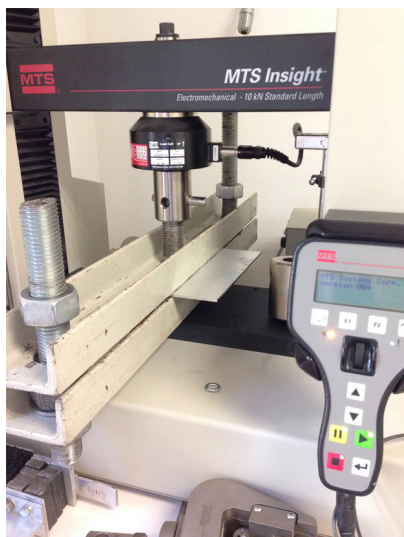
Figura 8. Método de ensayo para el *pull-out* con los dos procedimientos utilizados (Archivo LITEM).

Para determinar la carga de rotura de esta unión se ha procedido a ensayar varios fragmentos de la bandeja con varilla roscada en ella y adherida con una resina anaeróbica bicomponente. En un primer ensayo se ha ejecutado el arrancamiento en rampa continua de carga según el procedimiento 1 de la Figura 8. Posteriormente se han variado la colocación de los utillajes según el procedimiento 2 que se presenta en la misma figura y se han ensayado las muestras con 3 ciclos de carga-descarga de $\pm 3,2$ KN y hasta rotura con una rampa continua de carga. En un tercer procedimiento se han variado los 3 ciclos de carga-descarga a ± 200 N y las probetas se han envejecido previamente en cámara de niebla salina y se han calentado durante el ensayo hasta 60 °C.

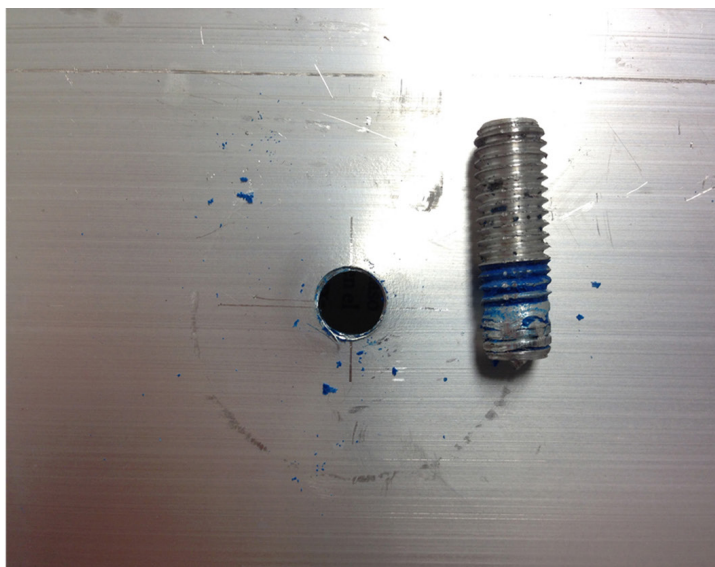
Figura 9. Detalle del estiramiento del tornillo y detalle del fallo en la rosca de la varilla (Archivo LITEM).

probetas, que se sitúa entre 3.043 y 3.852 N, con una media de 3.334 N. Tampoco afecta a los resultados la aplicación de una temperatura de 60 °C y el envejecimiento acelerado de las probetas. En todos los casos la rotura se produce a nivel del roscado de las piezas (Figura 9).

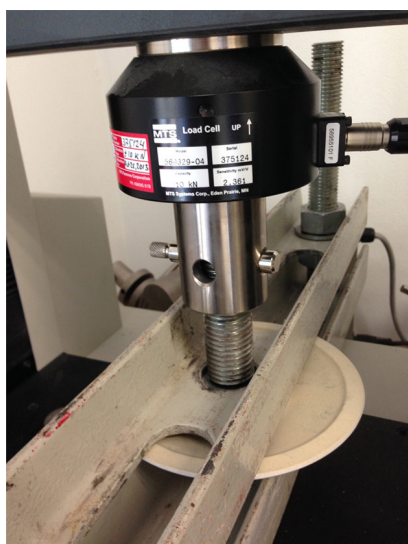
Figura 10. Método de ensayo *pull-out* entre el disco cerámico y su varilla roscada (Archivo LITEM).

En estos ensayos se han vuelto a comparar muestras sin acciones previas y muestras envejecidas y/o calentadas previamente para obtener información sobre la influencia de estos parámetros en la unión mediante resinas epoxi entre la varilla roscada y el disco cerámico. De las quince probetas ensayadas, seis han sido muestras sin acciones previas sobre ellas, tres han sido calentadas previamente mediante foco de infrarrojos hasta 60 °C, tres más calentadas hasta 71 °C y tres más han sido previamente envejecidas en cámara de niebla salina y posteriormente calentadas hasta 60 °C. Estas muestras se han colocado en útiles similares al ensayo anterior (Figura 10) roscando la varilla en el útil del actuador a tracción y ejecutando el ensayo de *pull-out* en rampa continua, con carga aplicada mediante control de desplazamiento a una velocidad de 1,25 mm/min hasta rotura, que ha ocurrido con fallo abrupto.

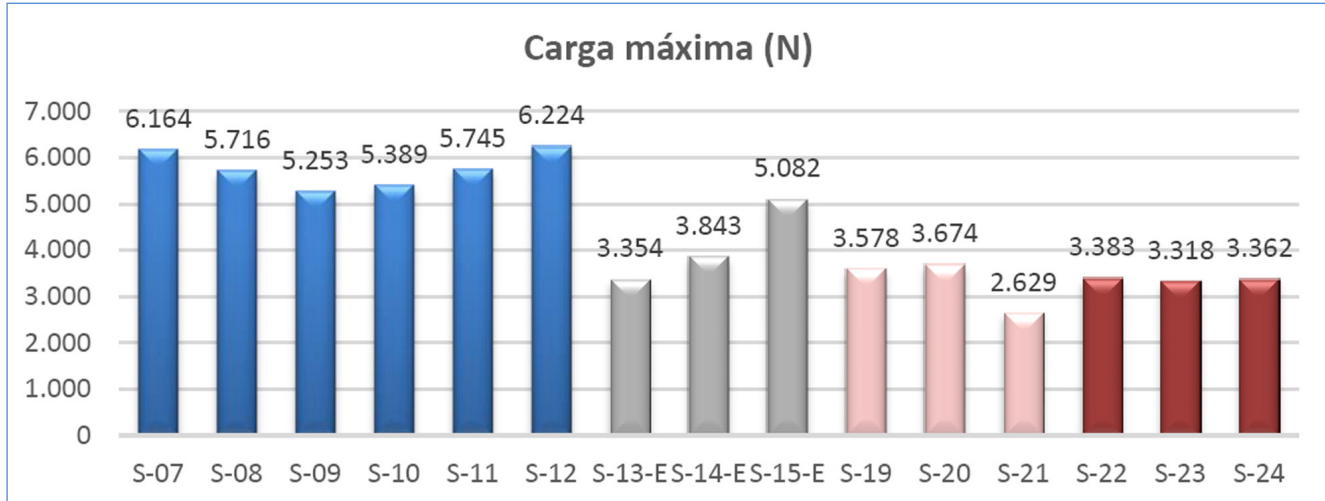
Tabla 2. Resumen de resultados de los ensayos de pull-out.

S-07 hasta S-12: Probetas sin acciones previas.
 S-13-E hasta S-15-E: Probetas envejecidas y ensayadas con temperatura de 60 °C.
 S-19 hasta S-21: Probetas ensayadas con temperatura de 60 °C.
 S-22 hasta S-24: Probetas ensayadas con temperatura de 71 °C.

Según se muestra en la tabla resumen de resultados, la media de resistencia para las muestras sin acciones previas es 5.749

N, mientras que la media para las muestras envejecidas y/o calentadas es de 3,580 N (no se perciben diferencias notables entre las muestras envejecidas, las muestras calentadas a 60 °C y las calentadas a 71 °C). Por consiguiente, tanto el envejecimiento como el calentamiento inducidos parecen haber afectado a la unión con resinas epoxi de las piezas reduciendo un 38 % su media resistente. De todos modos, salvo la probeta S-21, todas las demás presentan valores ligeramente superiores a los *pull-out* del ensayo anterior entre varilla y bandeja, por lo que se trasluce que, ante esfuerzos de arrancamiento, resultaría levemente más crítica aquella unión.

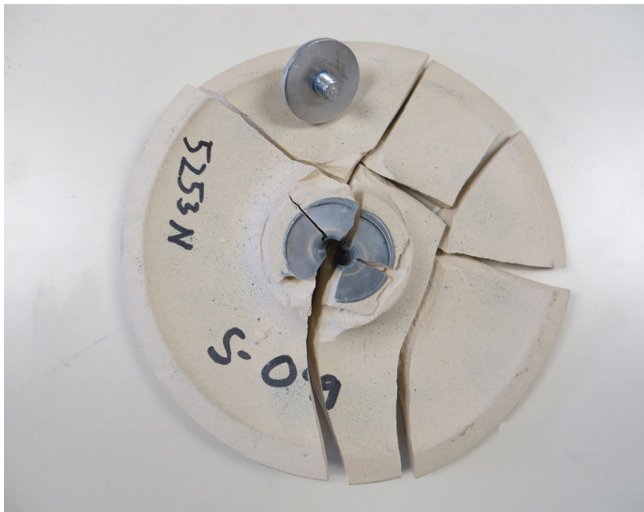
Figura 11. Modo de rotura de las muestras (Archivo LITEM).

En todos los ensayos se ha alcanzado la rotura sin deformación aparente en la muestra y el modo de rotura ha sido catastrófico generalizado con una concentración en la zona de unión del tornillo (Figura 11).

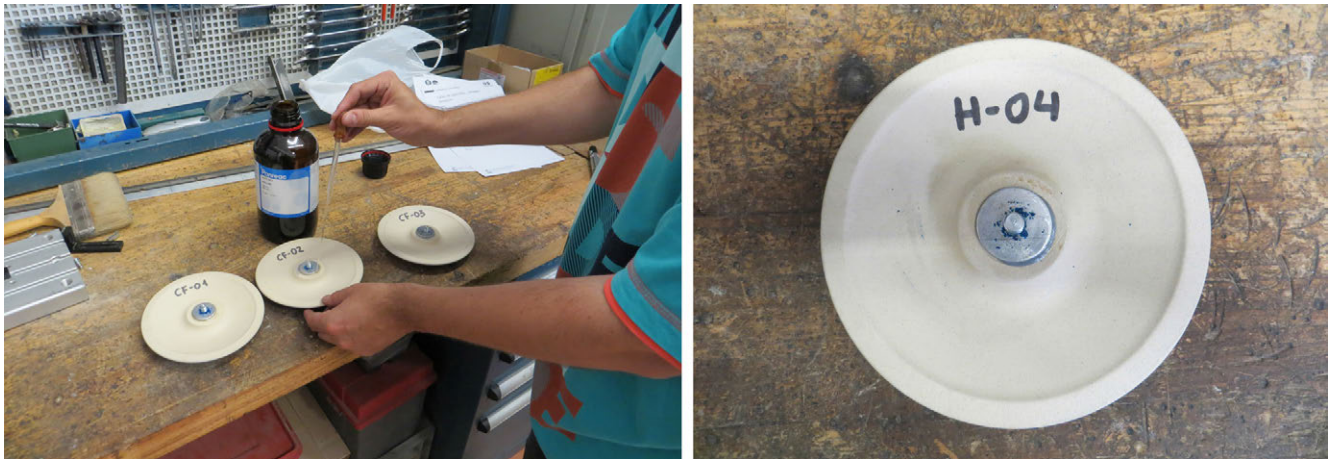
Figura 14. Aplicación de anilina en las muestras y detalle sin presencia de fisuras (Archivo LITEM).

Se han tomado como referencias la UNE-EN 1348 (7) y la Guía DITE nº 001-5 (8) para el procedimiento de los ciclos de hielo y deshielo, en el que se han recogido tres muestras de discos cerámicos con la varilla roscada y la unión adhesiva correspondiente y se ha procedido a una inspección visual para detectar posibles defectos iniciales. Posteriormente se han ejecutado 15 ciclos de hielo/deshielo. En cada ciclo se han introducido las muestras en una cámara frigorífica a -20 °C durante 14 horas pasadas las cuales se han extraído de la cámara y dejado a temperatura ambiente durante 7 horas. Se han realizado observaciones visuales de las muestras y se ha iniciado de nuevo el ciclo. Finalizados los ciclos, a temperatura ambiente, se ha vertido anilina en la zona cerámica de sujeción de la varilla roscada y se ha observado si existía penetración del producto que revelara la presencia de fisuras (Figura 14).
