La solución constructiva de la bóveda encamionada del salón de plenos del palacio del Senado en Madrid (España)

The constructive solution of the timber vault at the Plenary Hall of the Senate in Madrid (Spain)

R. Bustamante^(*), J. Monjo^(*)

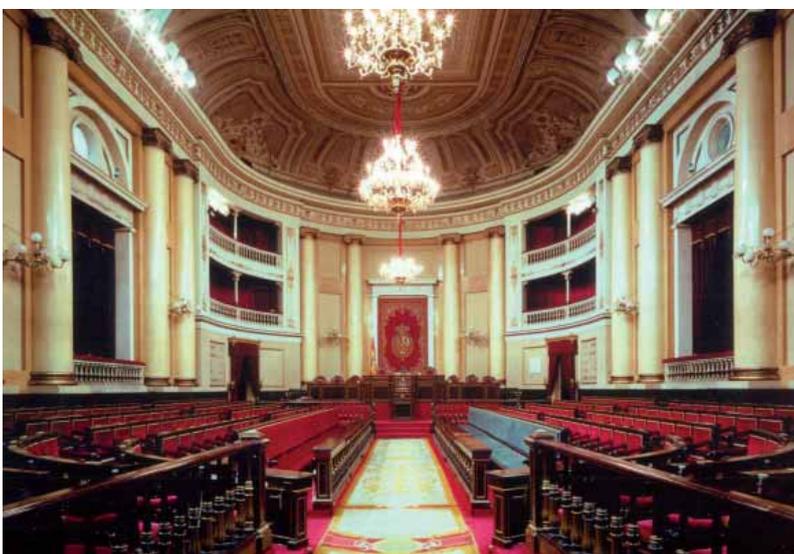
2. Estado actual del Salón de Sesiones Plenarias.
(Fotografía Archivo Senado de España).

Con respecto al acabado pictórico actual del intradós de la bóveda (Figura 2), se desconoce el momento de su ejecución, aunque por su aspecto podríamos decir que se trata de un "marouflée" es decir, una tela pintada y pegada posteriormente sobre el techo. Suelen ser corrientes en la segunda mitad del XIX y principios del XX.

La semibóveda del Salón se remata con una gran cornisa por el intradós que está a la misma altura del encadenado de la bóveda encamionada, pues el ensamble de los canecillos de apoyo a la platabanda se resuelve en este punto. La cornisa establece el enlace visual del techo con la decoración de las paredes del Salón y constituye un elemento importante del conjunto (ver Figura 2).

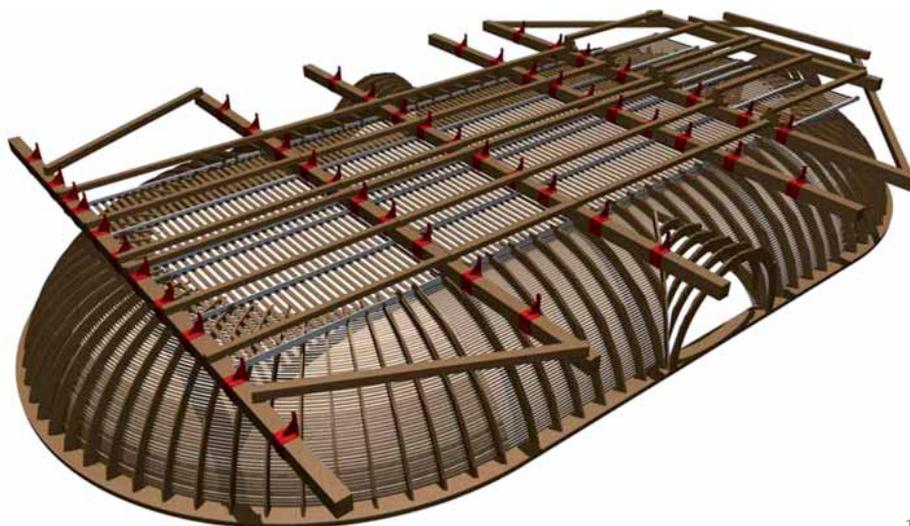
12

12. Extradós de la bóveda, lado Sur a la izquierda.
