# INFLUENCIAS DEL EMBALSE DE YACYRETÁ SOBRE LOS ECOSISTEMAS COSTEROS

Fontana, José Luis<sup>(\*)</sup> y Iriart, David E.<sup>(\*)</sup>

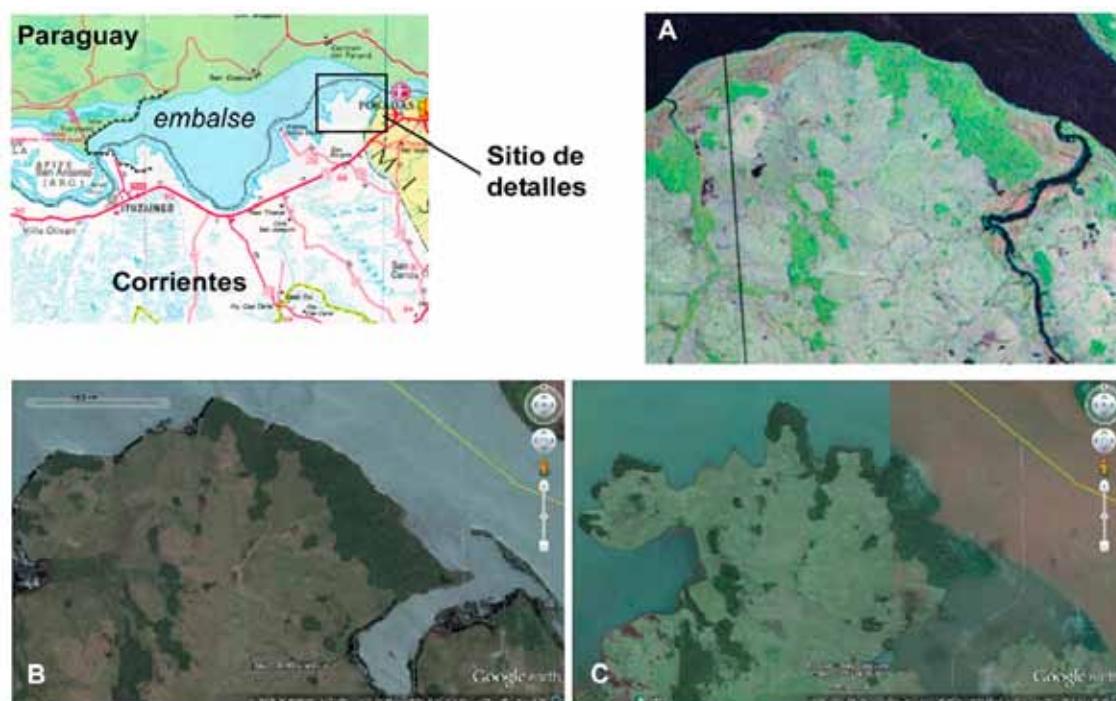
Figura 1. Cambios de los márgenes del embalse desde 1992 (previo al llenado) hasta la actualidad (2016) por efecto de sucesivas elevaciones de la cota. A: imagen de 1992; B: imagen de 2006 (cota 76 msnm); C: imagen de 2016 (cota 83 msnm).

La figura 1 muestra claramente cómo cambió la línea de costa entre la situación previa al llenado (Figura 1, A), y la elevación a cota 76 msnm (Figura 1, B) y la definitiva a cota 83 msnm (Figura 1, C). Se observa la disminución de la superficie ocupada por la vegetación y la ingesión

de las aguas en las depresiones (bañados y esteros), y en los valles de los afluentes.

- La última elevación de la cota implicó la desaparición de la franja costera que estuvo en transformación hacia la Selva riparia y la desaparición de gran parte de la superficie del Bosque mesófilo por su transformación hacia una vegetación de carácter higrófilo (figura 1).

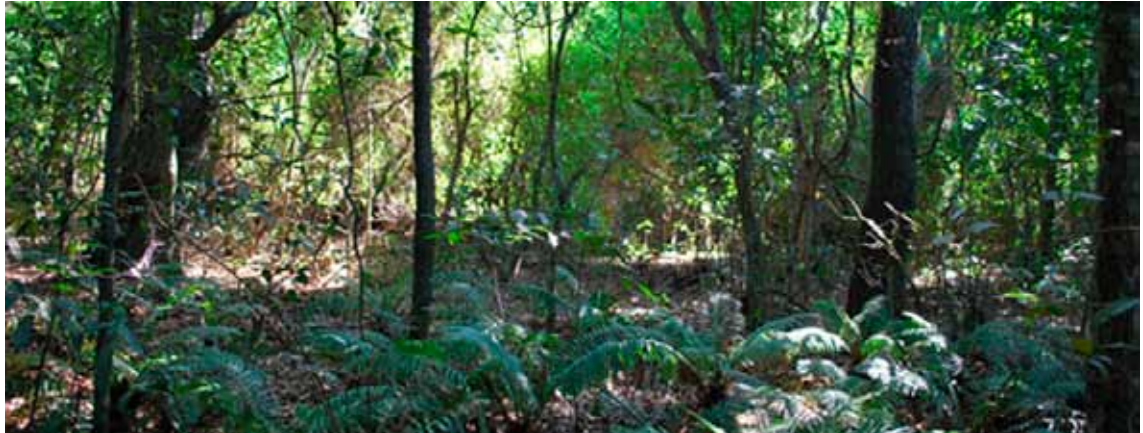
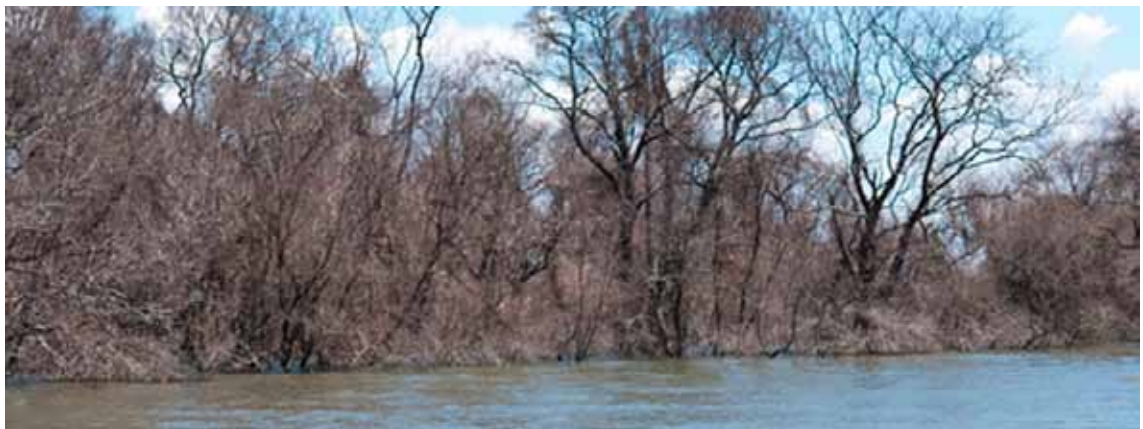
Fig. 2. Vegetación de la costa del embalse. Arriba, Vista del bosque de Arary a cota 76 msnm. B: vista del mismo bosque luego de alcanzarse la cota 83 msnm. Abajo: Perfil N-S de la vegetación, río abajo de la desembocadura del Ao. Itaembé (Solís et al., 2006). A: Pajonal de *Panicum grumosum*; B: Bosque mesófilo invadido por el Prebosque de “Ambay” y “Sangre de drago”; C: Bosque mesófilo invadido por elementos de la selva riparia; D: Bosque mesófilo conservado.

Doce años después del cierre de la represa (2006), la vegetación mostraba claramente la tendencia sucesional, dando origen a tipos de vegetación en formas de franjas paralelas condicionado por el relieve que determinó un nuevo gradiente de humedad (tabla 1 y figura 2).

canzado por el oleaje, se observaba un Cañaveral con *Panicum grumosum* (en la figura 2: "A"), con un ancho variable según el sitio, desde casi ausente hasta alcanzar más de 20 m. Donde la erosión actuó fuertemente, el cañaveral desapareció y una playa con acumulación de arena precedía a una pequeña barranca de unos 30-40 cm de altura.

A este Cañaveral sigue una franja con restos del bosque mesófilo original invadido por elementos del Prebosque de "Ambay" (*Cecropia pachystachya*) y "Sangre de drago" (*Croton urucurana*) (en la figura 2: "B"). Quedan aún en pie algunos viejos y grandes ejemplares de *Handroanthus heptaphyllus* y *Anadenanthera colubrina*, con daños como consecuencia del cambio del régimen hídrico del suelo por efecto del embalse cercano. Esta franja, de unos 40-50 m de ancho, se inundó periódicamente con el ascenso del nivel de las aguas del embalse, durante las crecidas. El suelo permaneció húmedo casi todo el año, salvo sequías excepcionales; la humedad del suelo tiene aquí relación directa con el ascenso de la napa freática.

Más hacia el interior se encuentra un bosque mesófilo (en la figura 2: "C") en mejor estado, invadido por elementos de la selva riparia como *Inga verna ssp affinis* (ejemplares jóvenes, de 6-7 m de altura), y la presencia de las llamativas matas casi infranqueables de la "tacuara brava" *Gua-dua chacoensis*. Ambos elementos son típicos de la costa de las islas. Los grandes ejemplares de *Handroanthus heptaphyllus*, *Cordia americana* y *Parapiptadenia rigida* se observan en mejor estado, aunque muestran daños (alguna ramas muertas); las inundaciones son en esta parte menos duradera y sólo en situaciones excepcionales.

no alcanzadas por inundaciones, crece en todo esplendor el Bosque mesófilo conservado (en la figura 2: "D"). Aparentemente la explotación se detuvo hace ya mucho tiempo; algunos tocones grandes descompuestos son testigos. Grandes ejemplares con hasta 1,90 m de DAP aparecen dispersos formando parte de un estrato de árboles altos sobresaliente que alcanza 25-30 m de altura. Esta zona corresponde a la parte más elevada de la terraza antigua, lo que evitó que este Bosque sea alcanzado en la última elevación de la cota.

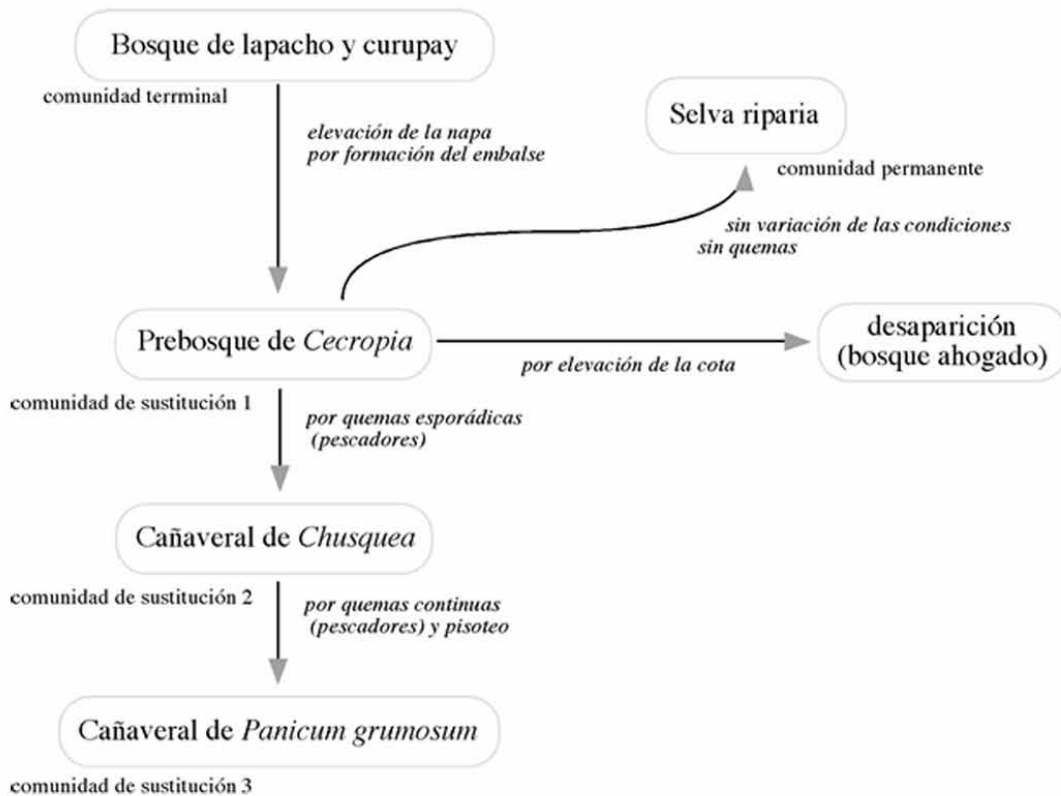
Fig. 3. Relaciones de sustitución y sucesión en la vegetación en la costa argentina del embalse Yaciretá, zona de la desembocadura del Arroyo Itaembé (Solís et al., 2006).

comunidad vegetal permanente, es decir sin evolución posterior mientras las condiciones no cambien nuevamente (figura 3).

La figura 3 muestra los procesos de cambio debidos a las modificaciones ambientales productos de la formación del embalse de Yacyretá. Los estudios permitieron establecer este esquema de sucesión que es aplicable a otros emprendimientos hidroeléctricos futuros proyectados en los ríos Paraná y Uruguay. Ayudará a pre-
