PROGRAMA DE PREVENCIÓN DE INUNDACIONES Y DRENAJES URBANOS EN LAS LAGUNAS PROSPERIDAD - LOS LIRIOS, RESISTENCIA [CHACO], ARGENTINA

MOGLIA, JUAN A. / PUNTEL, MARÍA L.

La ciudad de Resistencia está ubicada en un área de alto riesgo urbano-ambiental debido a las críticas condiciones hidrológicas, climáticas y topográficas que presenta el sitio en que se emplaza, situación que ha generado a lo largo de los años continuas inundaciones de origen fluvial y pluvial. Este factor, sumado al rápido crecimiento demográfico y su consecuente densificación, en los últimos quince años produjo numerosos asentamientos no planificados, entre ellos los pertenecientes a las lagunas Prosperidad y Los Lirios del barrio Don Bosco. Para mitigar las consecuencias de estos impactos, se ha desarrollado una serie de medidas estructurales y no estructurales en el marco del Programa de Inundaciones y Drenajes Urbanos (PIDU).²

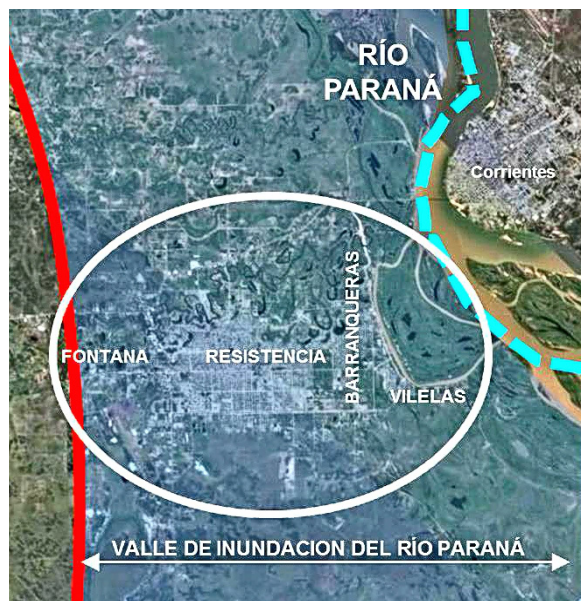
Imagen 2. Valle de inundación del río Paraná. Fuente: SUOPE

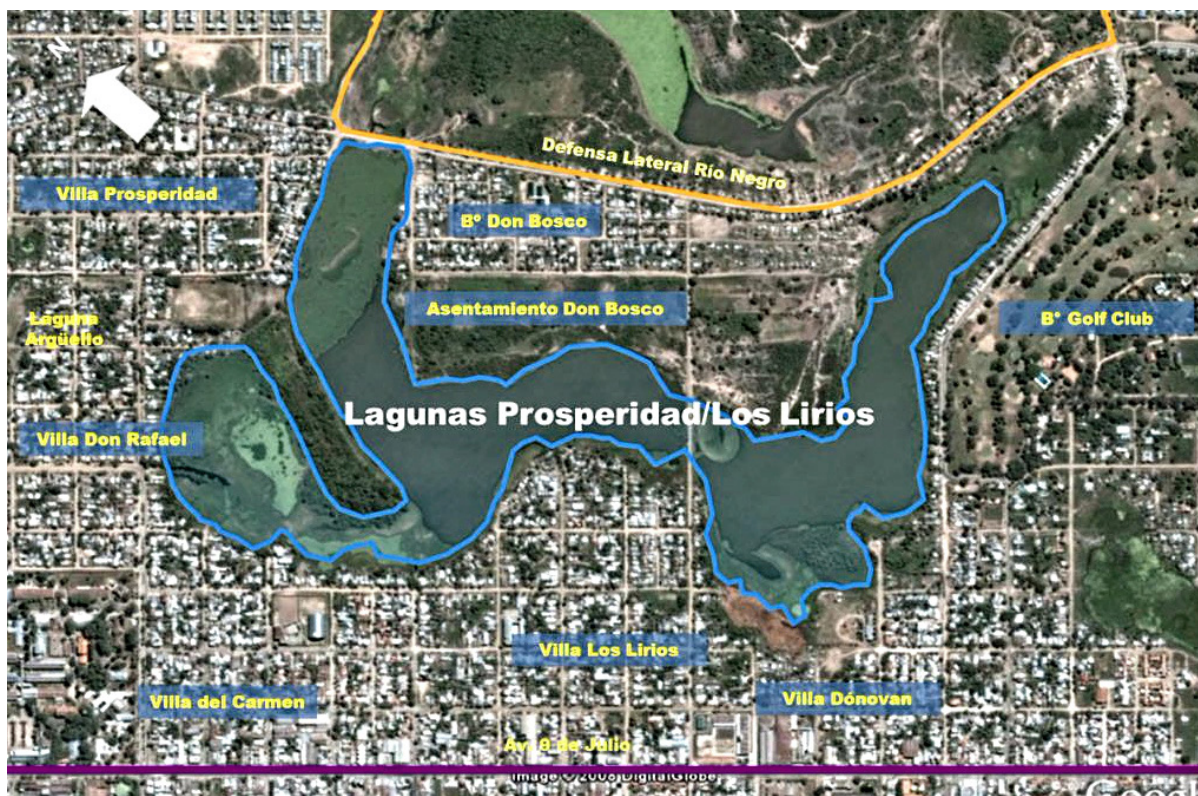
Imagen 3. Cuenca hídrica formada por las lagunas Prosperidad y Los Lirios. Fuente: SUOPE

La cuenca hídrica formada por las lagunas Prosperidad y Los Lirios (imagen 3) está ubicada en el borde nordeste de la ciudad de Resistencia, provincia del Chaco (Argentina), delimitada por avenida Sarmiento, avenida Alberdi, el ferrocarril, la avenida Viuda de Ross y el terraplén de defensa del río Negro, y abarca una superficie de 659,74 ha. Estas lagunas cumplen la función de reservorio natural de los cursos de agua que desembocan en ellas.

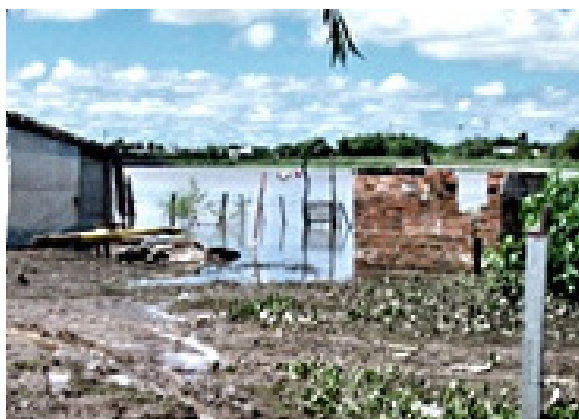
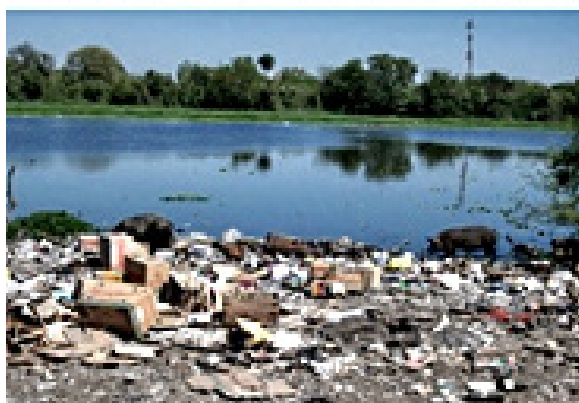
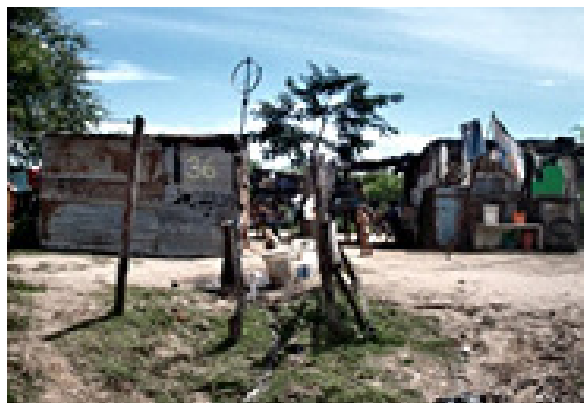
Imagen 4. Condiciones de criticidad detectadas en el área de intervención. Fuente: SUOPE

En el área de intervención conformada por la cuenca de las lagunas Prosperidad y Los Lirios, se detectaron distintas condiciones de criticidad (imagen 4) en sus dimensiones urbano-ambientales, socioeconómicas, culturales, habitacionales, jurídicas, etc., las cuales se exponen a continuación:

- Materialización de drenajes pluviales a través de cunetas a cielo abierto, insuficientes para la adecuada evacuación de la laguna Argüello a la laguna Prosperidad, lo que ocasiona desbordes y anegamientos.
- Existencia de asentamientos espontáneos ubicados en zonas de riesgo hídrico, por debajo de la línea de ribera de la laguna Prosperidad, expuestos a constantes inundaciones.

- Ocupación desordenada de predios superpuestos a la traza de las calles, que presentan medidas irregulares en sus lotes como consecuencia de la localización

espontánea de los hogares que inducen a la formación de pasillos peatonales.

- Inexistencia de red vial materializada a través de calles y avenidas de asfalto o ripio, siendo la única existente la avenida Laprida, de tierra, sin mantenimiento y disminuida en su traza por el canal de desagüe pluvial a cielo abierto.

- Acceso al servicio de provisión de agua corriente a través de conexiones domiciliarias ilegales, precarias y deficientes, mediante empalmes a una cañería troncal situada en la avenida Laprida.

- Conexiones eléctricas al tendido de red de baja tensión de la avenida Laprida mediante bajadas ilegales, desprovistas de pilares de luz convencionales, con inexistencia de alumbrado público en las calles.

- Eliminación de los líquidos cloacales a las cunetas existentes o a pozos absorbentes insuficientes, que ocasionan desbordes en el interior del asentamiento y generan problemas sanitarios y ambientales a la población.

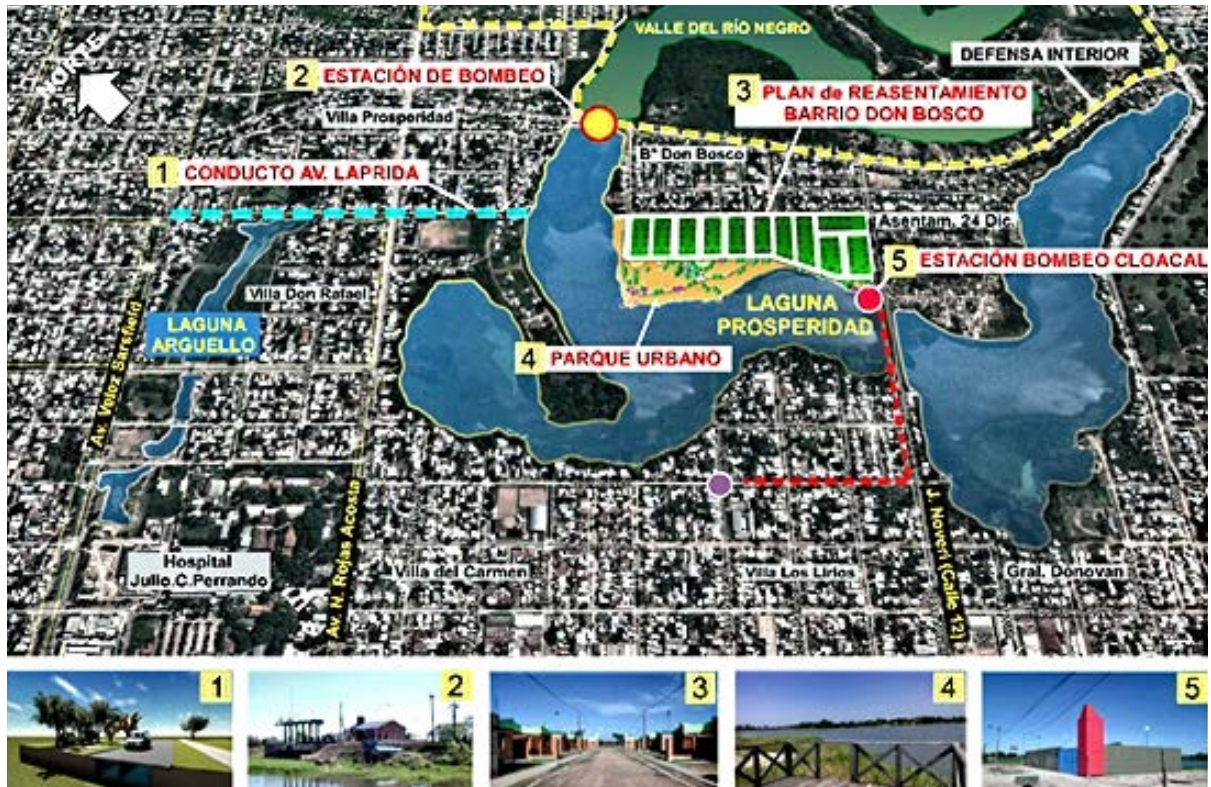
Imagen 5. Ubicación de las obras estructurales y no estructurales en el área de intervención. Fuente: SUOPE

Para alcanzar sus objetivos, el PIDU ha desarrollado medidas estructurales y no estructurales (imagen 5). Las primeras, relacionadas con el drenaje urbano y periurbano, incluyeron los siguientes procesos:

- Construcción, rehabilitación y acondicionamiento de terraplenes con sus estaciones de bombeo.
- Acondicionamiento de redes de drenajes urbanos y periurbanos a través de dragados, rectificaciones y limpieza.
- Construcción de conductos y redes con sus correspondientes estaciones de bombeo.
- Acondicionamiento de puentes.

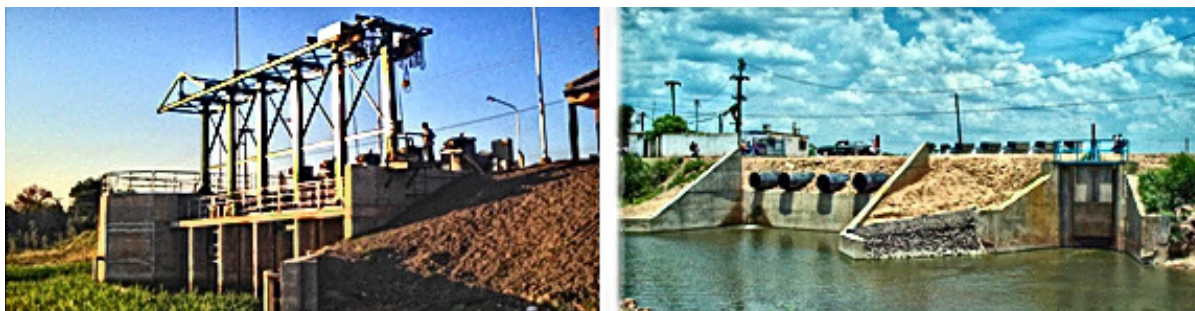
Imagen 11. Obras estructurales. Fuente: SUOPE

Las obras estructurales mencionadas anteriormente previeron la ejecución de una estación de bombeo en la laguna Prosperidad y de un conducto en la avenida Laprida (imagen 11), lo que permitió la vinculación entre la laguna Arguello y la laguna Prosperidad y optimizó la evacuación pluvial de la cuenca hidráulica hacia su desembocadura en el río Negro.

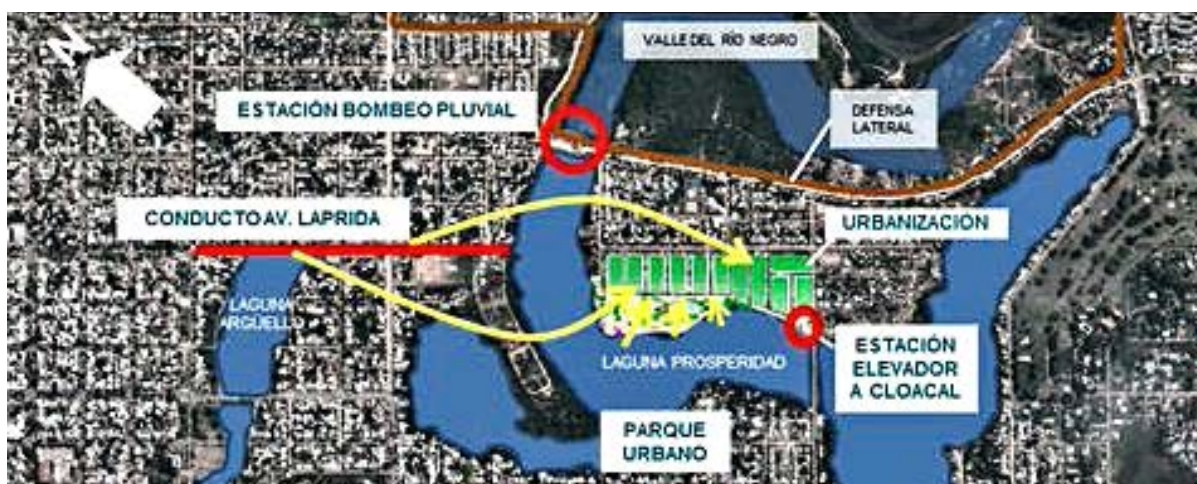
Imagen 12. Obras no estructurales. Fuente: SUOPE

dos debajo de la línea de ribera —en zonas de riesgo hídrico— de las lagunas Prosperidad y Los Lirios actuaron como población receptora y participaron en un proceso de reasentamiento voluntario (imagen 12). Por otra parte, se procedió a la regularización de lotes ocupados en forma ilegal de aquellos vecinos que no quisieron participar en el Programa PIDU. Para estos fines, se ha realizado una serie de obras no estructurales que consistieron en la ejecución de un plan habitacional como complemento de los reasentamientos, con el fin de mitigar los efectos producidos por las medidas previamente implementadas y generar una propuesta sustentable en términos de proyecto urbano-ambiental integral.

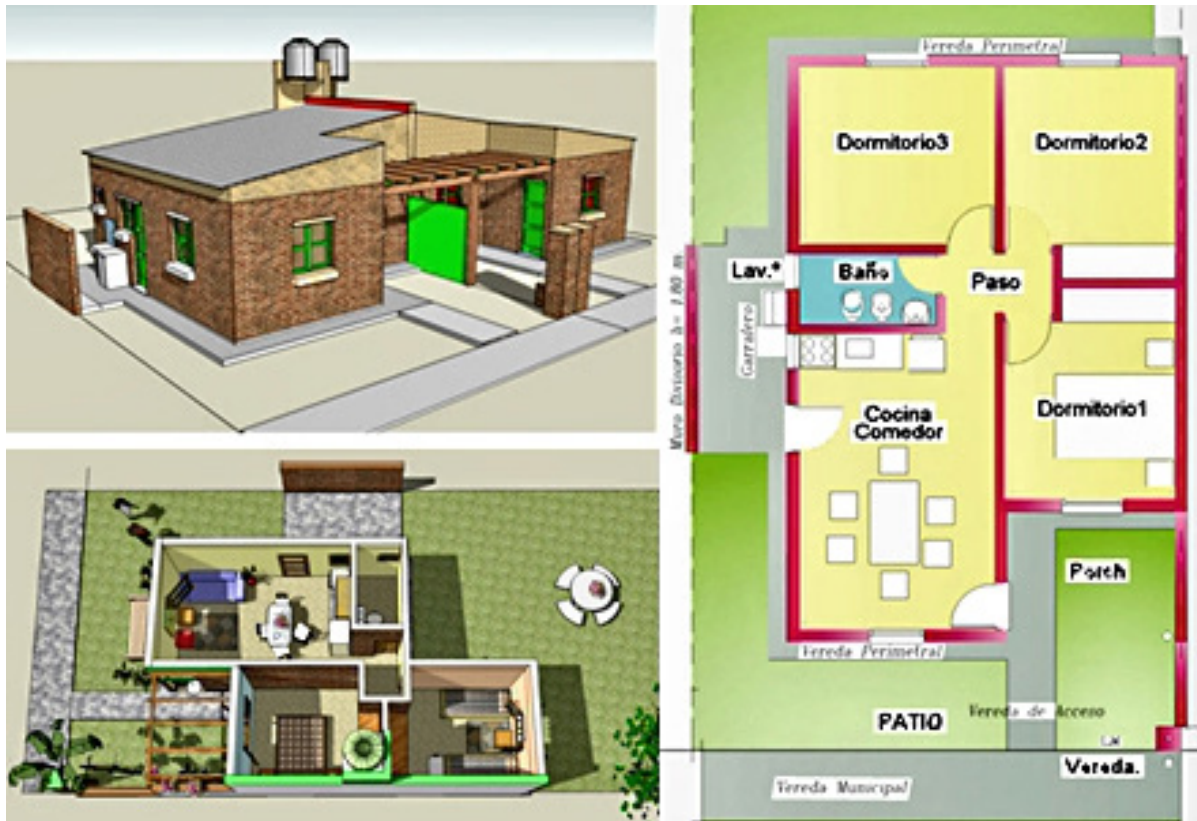
Imagen 14. Prototipos de viviendas. Fuente: SUOPE

Los prototipos de vivienda individual fueron destinados para hogares de cuatro o cinco integrantes, ubicados en lotes de 9x18 m, siendo de uno, dos y tres dormitorios, de acuerdo con la composición familiar, determinada por el censo realizado oportunamente por el programa. Cuentan con cocina-comedor, baño, lavadero y un hall exterior de acceso demarcado por una pérgola. El techo de cada vivienda tiene una sola pendiente, para que las viviendas de uno y dos dormitorios puedan crecer hacia atrás hasta alcanzar el

modelo de tres dormitorios (imagen 14). Las viviendas fueron construidas de ladrillos a la vista, techos de chapa, carpinterías de madera, y cuentan con los servicios básicos de agua potable, electricidad y desagües cloacales. Las calles son de ripio, con desagües pluviales al cordón cuneta de hormigón, y las veredas cuentan con una senda peatonal de 60 cm, cestos de basura y forestación. Estas obras fueron complementadas con espacios comunes de juego, esparcimiento, recreación y deportes, dispuestos en el parque urbano situado en el borde de la laguna por debajo de la línea de ribera —zona inundable—, compatible con estos usos (imagen 15). Fueron realizadas con el financiamiento del Banco Mundial, y el organismo provincial a cargo fue la Sub Unidad de Obras y Programas Especiales (SUOPE) del gobierno de la Provincia del Chaco.

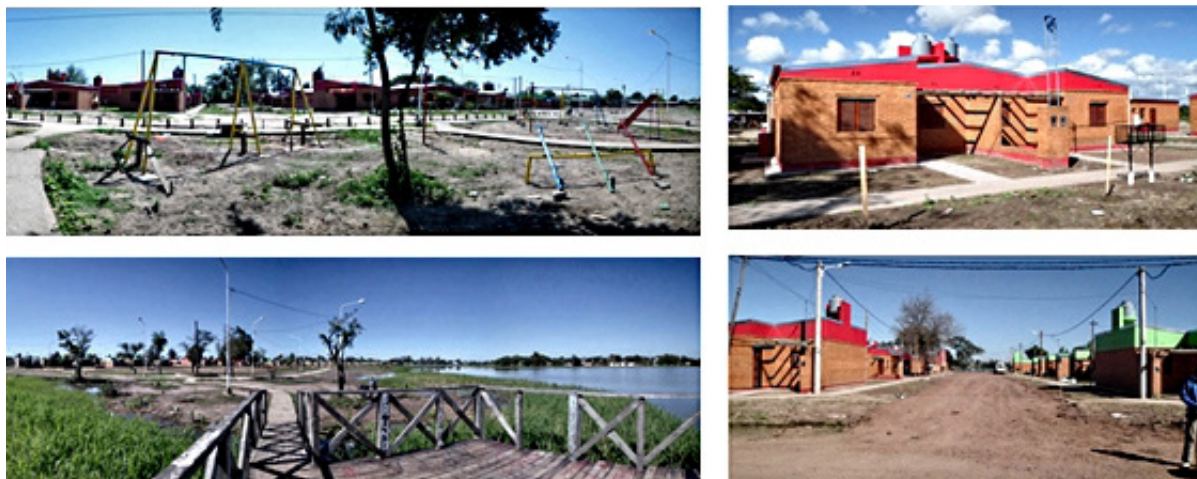
Imagen 16. Estado actual del barrio Don Bosco. Fuente: SUOPE

Luego de la implementación del programa se han evidenciado notables mejoras en la condición habitacional, jurídica, socioeconómica y urbano-ambiental de la población reasentada (imagen 16), las que han sido facilitadas a través del acceso de la población residente en el área a un hábitat digno, que permitió la integración de este sector con el resto de la trama urbana de la ciudad.
